## Årsberetning 1993

Den antikvariske Samling i Ribe

## Bygningsarkæologisk undersøgelse af Sønderportsgade 21A i Ribe

Af Per Kristian Madsen

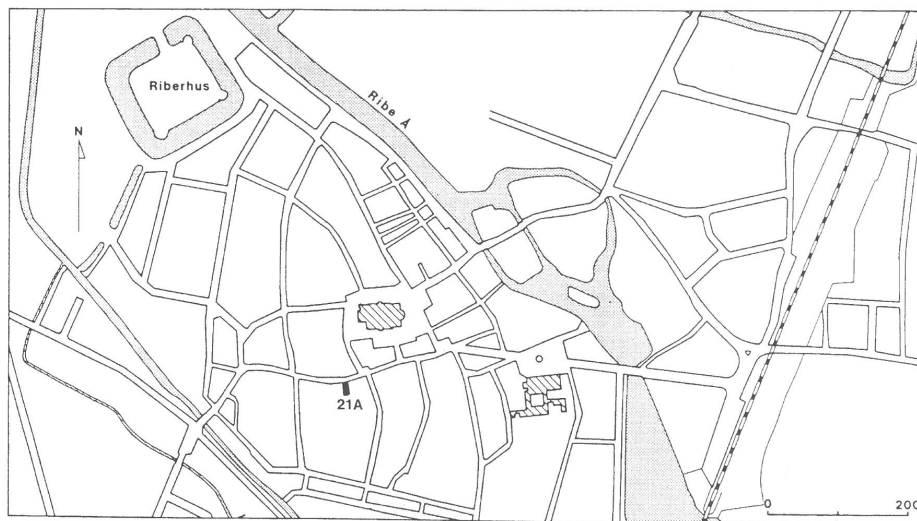
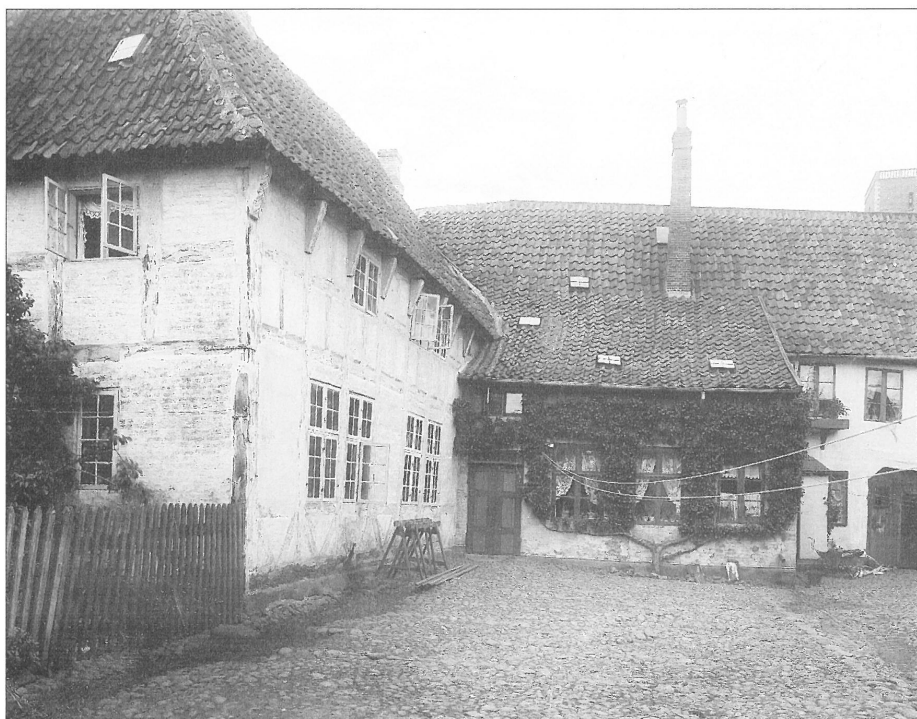
Fig. 1. Sønderportsgade 21 A ligger på gadens sydside. På fotografiet fra først i 1900-årene ses gårdspladsen med bindingsværkslængen fra 1579/80 (fig. 2,B) til venstre. Foto i Den antikvariske Samling.

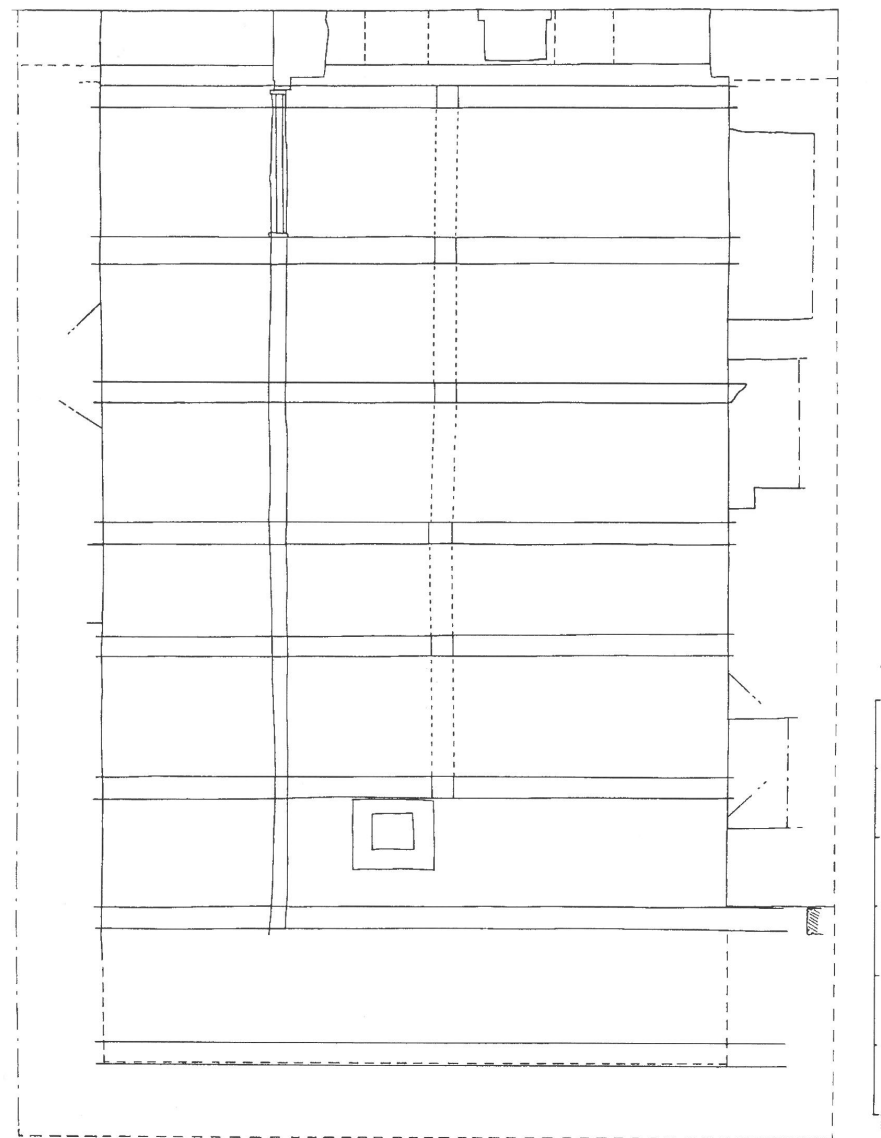
På fig. 3 er vist grundplanen af det middelalderlige stenhus i første stokværks niveau, med senere tilføjelser og ændringer. I østmuren ses de skrå smige af et tilmuret, oprindeligt vindue, delvis bevaret i opmuringen til den sekundært indsatte, fladbuede dør (fig. 4-5). Nordligt i østmuren er et par nyere gennembrydninger, den sydligste muligvis oprindeligt en dør.

åbning (fig. 6). Endvidere er på fig. 3 indmålt et sekundært indskudt bjælkelag, der stammer fra ombygningen kort før 1600, og som stadig bærer gulvet i husets andet stokværk. På disse bjælker samt på bræddedækket ses indprikket sporet efter en langsgående skillevæg fra den rumdeling af husets forreste del, der må tilskrives ombygningen. Den viste skorsten er den, som stod frem til ombygningen 1989, muret op af nyere materialer, men muligvis på den plads, hvor en skorsten med tilhørende ildsted ville kunne stå i en rumopdeling fra tiden omkring 1600.

Fig. 3. Plan af det middelalderlige stenhus i første stokværks niveau. Spor af oprindelige og senere muråbninger samt bjælkelaget fra ombygningen kort før 1600 er indtegnet. Tillige ses sporet efter en langsgående skillevæg på undersiden af bjælker og bræddedække, jvf. fig. 16. Opmåling: PKM. Tegning: Børge H. Nielsen.

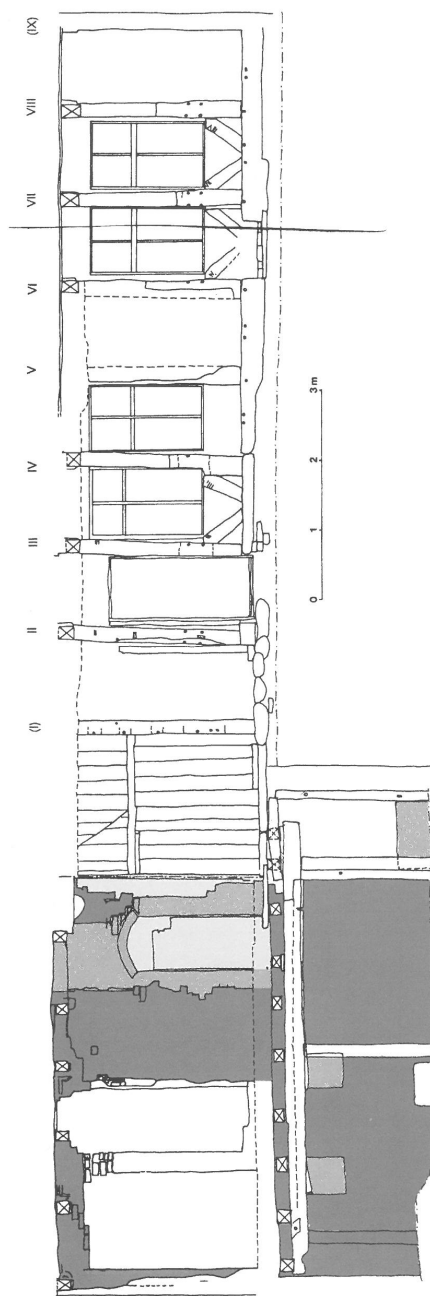
Fig. 4 er en gengivelse af opmålingen af stenhusets østmurs vestside samt den tilsvarende side af den tilbyggede bindingsværksdel, B på fig. 2. For stenhusets vedkommende er anvendt tre rasteroner til gengivelse af de væsentligste byggeperioder.

Mørkest er det oprindelige middelaldermurværk i munkesten i uregelmæssigt munkeskifte, lagt i grov, gruset kalkmørtel.

Mellemtonen viser murændringer, herunder tilmuringen af de to kælderglugger og af det dobbeltsmige vindue i første stokværk (med munkesten i ler) samt en tre skifter høj tilmuring af den oprindelige kælderders nederste del. Dette må være sket samtidig med oplægningen af det nuværende, sekundære bjælkelag og tilkomsten af bindingsværkslængen mod syd.

Lys raster angiver tilmuring af den sekundære, fladbuede dør samt en tilsyneladende samtidig påmuring af den afhuggede syvende af muren, jvf. fig. 5.

Fig. 4a og b. Indersiden af Sønderportsgade 21 A's østmur med resterne af stenhuset til venstre (fig. 4a) og til højre den bevarede del af den tilbyggede bindingsværkslænge (fig. 4b). Den mørkeste tone angiver det middelalderlige murværk, mellemtonen og den lyseste tone senere ændringer i dette. Ombygningen kort før 1600 i forbindelse med opførelsen af bindingsværkslængen (fig. 2, B) syd for stenhuset er vist i streg. Opmåling: PKM. Tegning: Børg H. Nielsen/Lotte Madsen.

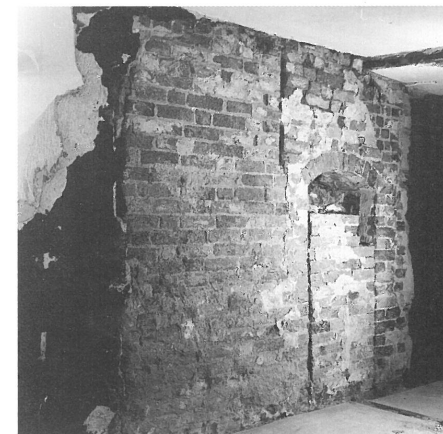
Fig. 5. Indersiden af stenhusets østmur med den senere fladbuede døråbning (nord til venstre). Øverst til venstre for den tilmurede dør ses det middelalderlige vindues nordre smigkant. Den modstående smig blev ødelagt ved ommuringen til fordel for døren. Foto: PKM.

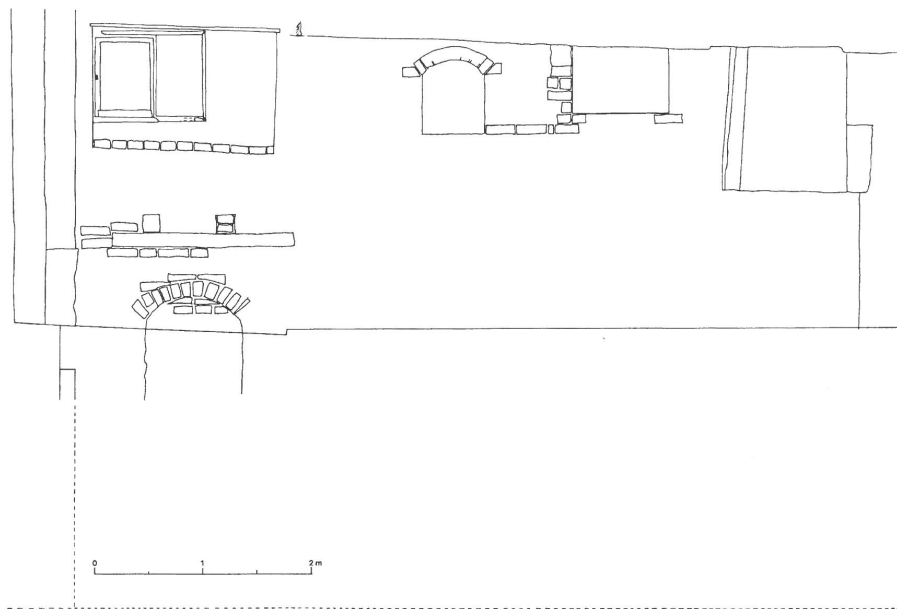
En tilsvarende fritliggende placering mod vest antydes af opmålingen af vestsvæggens inderside på fig. 6. En fladbuet kælderdoor sydligst i denne væg korresponderer med den netop nævnte i østsvæggen. Den bevare-

Fig. 6. Indersiden af stenhusets vestmur (nord til højre) med spor af oprindelige og senere tilkomne åbninger ind mod den stueetage, som blev resultatet af ombygningen før 1600. Dennes bjælkelag begrænser opmålingen opadtil. Niveaueet for det middelalderlige bjælkelag over kælderen angives af to bjælkehuller samt derunder sporet efter en ankerbjælke henover dørråbningen nedenunder. På fig. 8 vises en forsøgsvis rekonstruktion af den oprindelige bjælkelagsplacering i stenhuset. Opmåling: PKM. Tegning: Børge H. Nielsen.

Vestmuren af stenhuset blev tilsyneladende kun forandret i mindre omfang. På fig. 6 ses, at det middelalderlige, dobbelt-smigede vindue er muret til - med murværk af samme type som i østvæggen, nemlig munkesten i gulligt ler. Den fladbuede vindues- eller nicheåbning ca. 1/2 meter sydligere kan som nævnt være indsat på et tidspunkt forud for ombygningen omkring 1600, selv om en sammenhæng med denne ikke umiddelbart kan afvises.

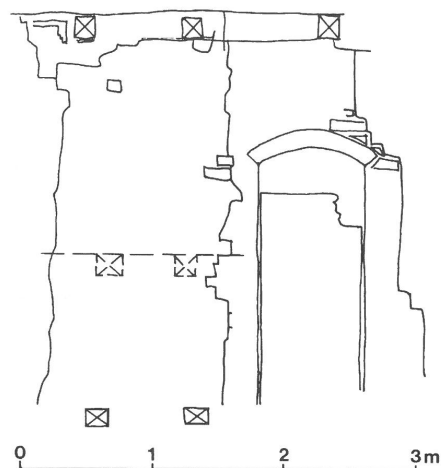
Fig. 7. Sydenden af indersiden af stenhusets østmur, set fra vest. På grundlag af fig. 4 er antydet, hvor der kan have været bjælkehuller fra den middelalderlige afdækning af kælderen. Tegning: Lotte Madsen.

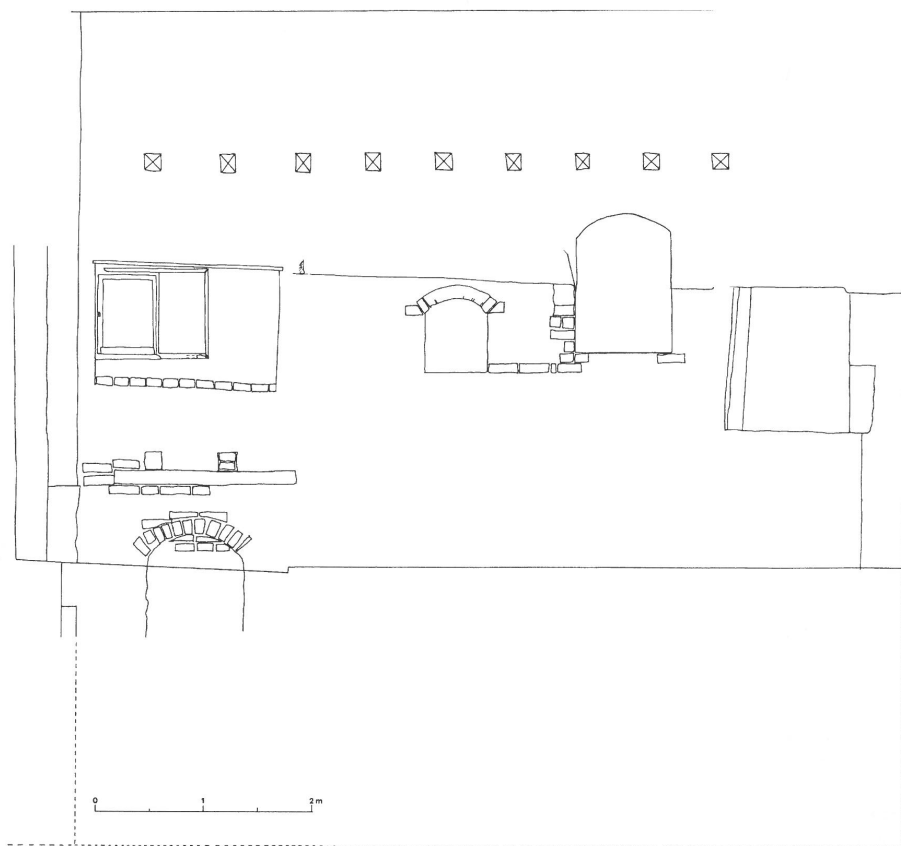
Fig. 8. På grundlag af fig. 6 er vist en forsøgsvis rekonstruktion af den oprindelige bjælkelagsplacering i stenhuset over første stokværk. Tegning: Børge H. Nielsen/Lotte Madsen.

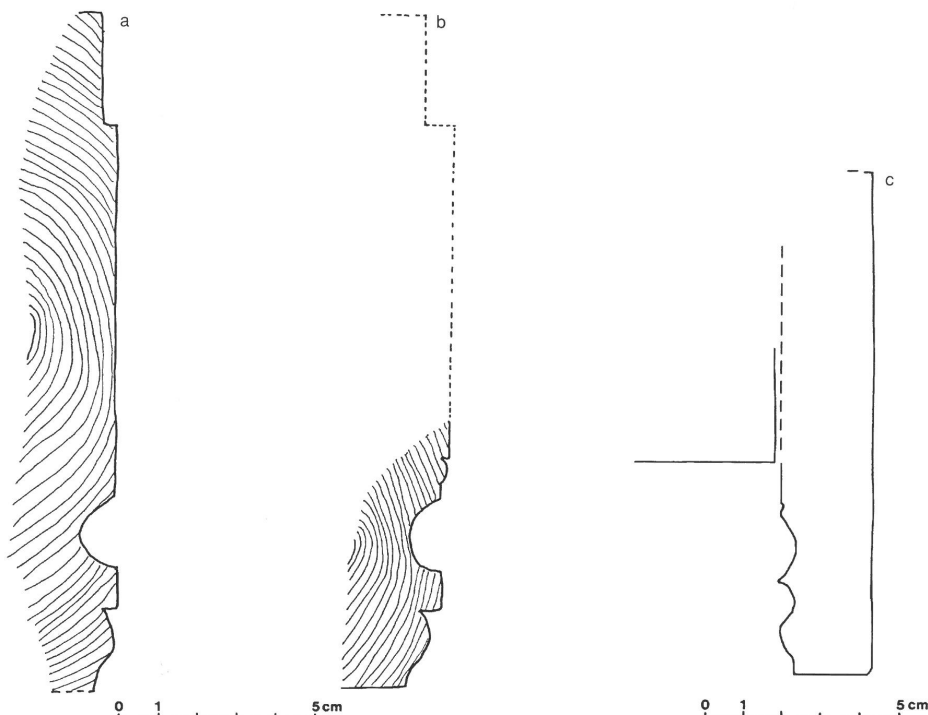
Fig. 11. Bindingsværkslængens østvæg, snitopmålinger af a: stolpe IV og b: stolpe III med de høvlede vinduesprofileringer, af disse er stolpe III's bevaret intakt, mens stolpe IV har været udsat for afhøvling. Til gengæld ses på denne stolpe endnu resten af den rektantede fals til vinduesrammen. c: snit i profileringen af vinduesrammen i det sekundært indsatte vindue i vestvæggen. Opmåling: PKM. Tegning: Børge H. Nielsen.

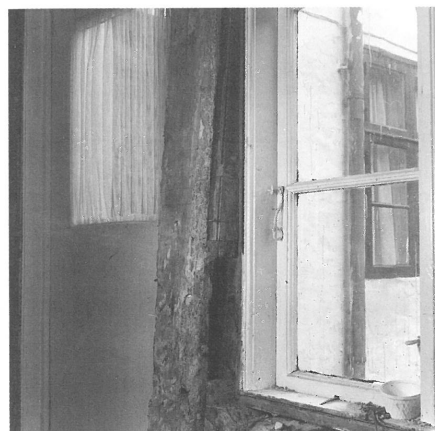
Fig. 12. Sydsiden af bindingsværkslængens stolpe VIII i østvæggen med bevaret vinduesprofilering i kanten samt derunder det tomme hul efter den fjernede løsholt. Foto: PKM.

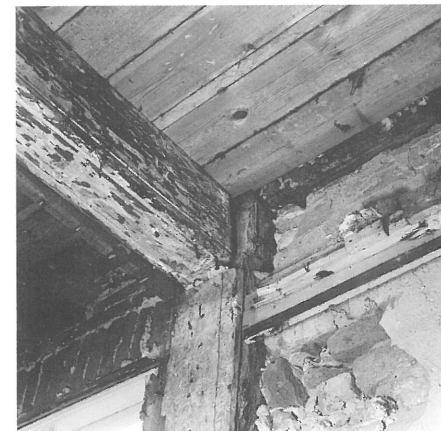
Fig. 13. Bindingsværkslængens østvæg, stolpe VIII set fra syd med rest af høvlet profilering på tværs af naglen, der holder stolpe og tværbjælke sammen. Stolpens sydside er beskåret med 4-5 cm, og på dens inderside er fastsømmet et kileformet brædt. Disse foranstaltninger har at gøre med etableringen af et bræddeloft på undersiden af de profilerede tværbjælker. Foto: PKM.

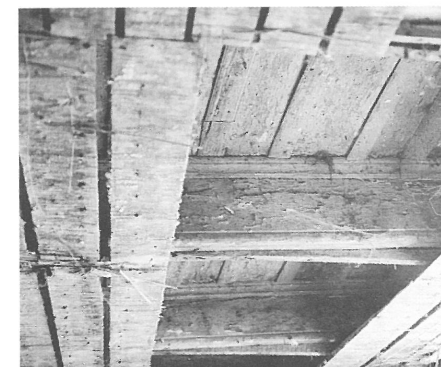
Fig. 14. Et glimt af bindingsværkslængens oprindelige bræddeloft over første stokværk med profilerede dækklister og hulkehlslisters langs de profilerede tværbjælker. I forgrunden bjælke VIII og bagest bjælke VII. Man har med påsømmede lægter på siden af bjælkerne gjort underlaget for loftet på disses underside vandret på trods af tværbjælkerens nedsynkning på midten. En anden metode er at behugge bjælkerne på undersiden, ofte med helt op til ca. 10 cm. Foto: PKM.

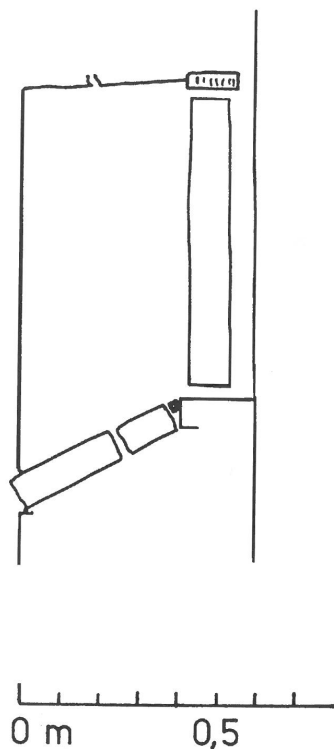
Fig. 15. Snit set mod syd af det indhuggede vindue i stenhushets vestmurs sydende. Vinduesrammen er endnu delvist bevaret, og dens høvlede profilering ses på fig. 11c. Opmåling: PKM. Tegning: Børge H. Nielsen.

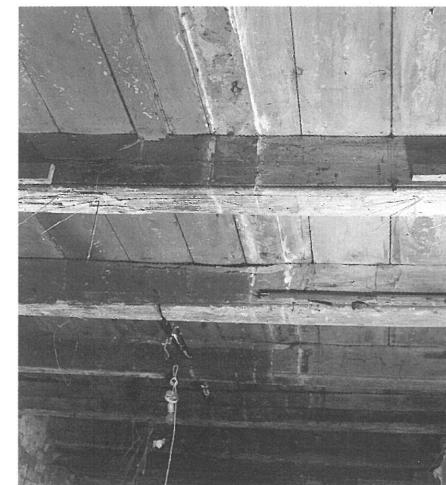
Fig. 16. Undersiden af de tværbjælker, der blev lagt ind i det middelalderlige stenhus, da dette kort før 1600 sammenføjedes med den nye bindingsværkslænge mod syd. I forgrunden bjælke 2 fra nord. På bjælker og loftsbrædder ses som to parallelle lyse streger sporet af den langsgående skillevæg i det nye gavlhushets forreste del, jvf. fig. 3. Selve vægsporet står med samme rødbrune farve som rummet mod øst, mens rummet mod vest har blågrå loftsbe-maling. Foto: PKM.
