På sporet af en forsvunden frådstenskirke i Himmerland

Nogle iagttagelser ved Ravnkilde kirkes udvendige istandsættelse

Af Birgit Als Hansen

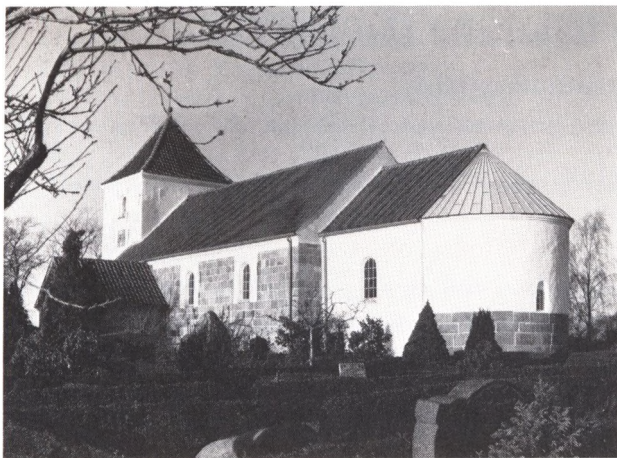
Fig. 1. Ravnkilde kirke efter den udvendige istandsættelse, set fra sydøst. Foto BAH 1989.

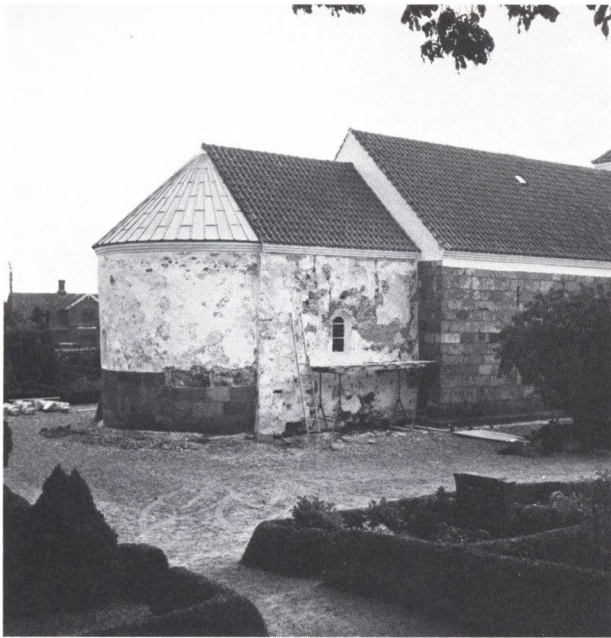
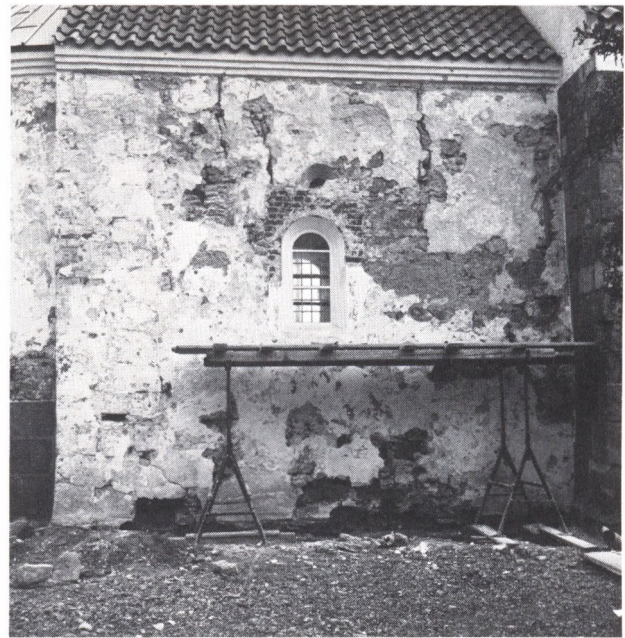
Som arbejdet med afrensning af det løstsiddende pudslag på korets mure skred frem, kunne Riismøllers formodning om, at apsiden var en senere tilføjelse, bekræftes, men samtidig lod det sig ikke bortforklare, at det samme gjaldt for det helt traditionelle romanske skib af granitkvadre på skråkantsokkel (fig. 2-3). At frådstenskoret var kommet først og havde strakt sig længere mod vest, fremgik tydeligt på nordfacaden, hvor det vestligste af to små oprindelige vinduer var halvt dækket af skibets kvaderstensmur (fig. 6). En nøjere undersøgelse af murværket det tilsvarende sted på sydsiden viste, at der også her var rester af et lille rundbuet vindue, der ligesom i nord var delvis skjult bag skibets kvadre.

Fig. 2-3. Korets nordside under restaurering. Foto BAH 1985.

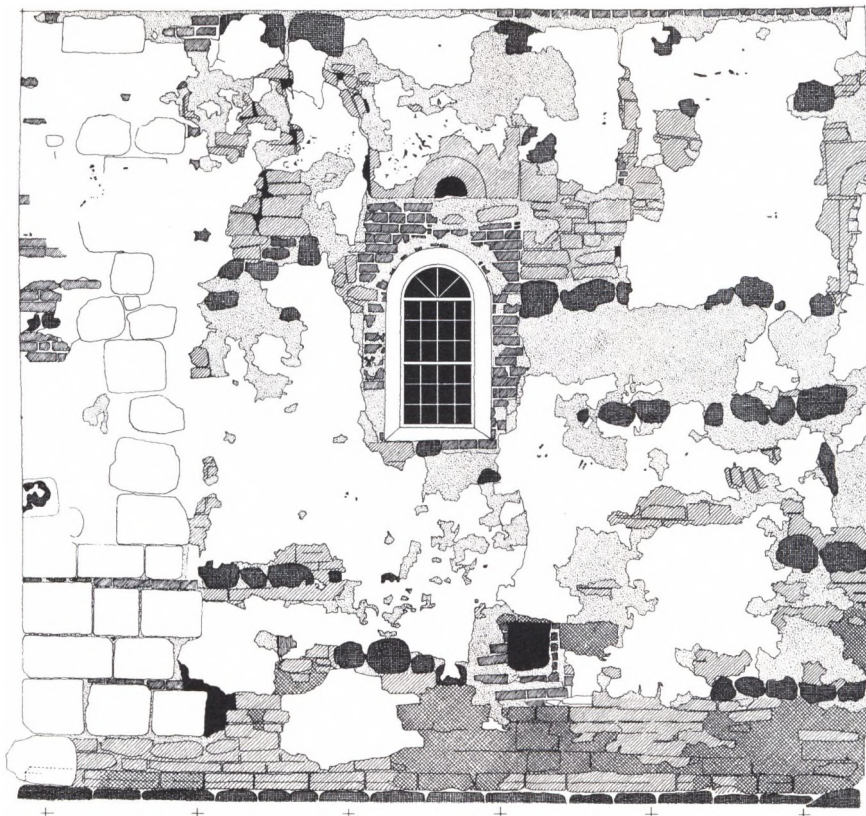
Fig. 4. Opstalt af korets nordside. Mål 1:50.
Målt af arkitekt Poul Brøgger 1984.

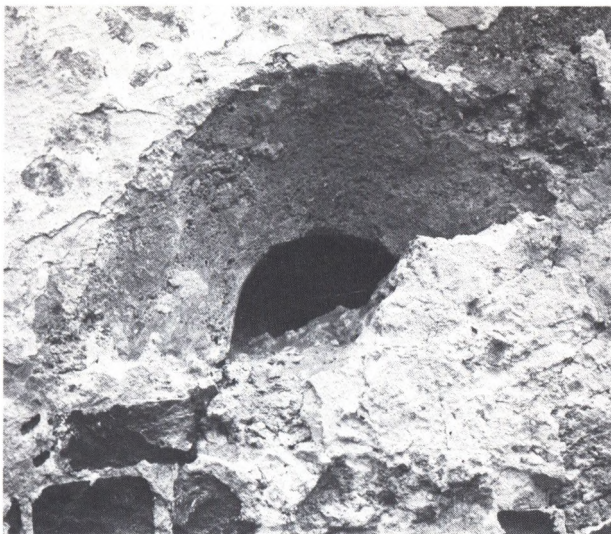
mæssigt med forskellige skiftehøjder og bæltter af kløvede marksten, havde skråkantsokkel af frådsten over et skifte af groft tildannede granitkvadre. Et nyere lavtsiddende vindue havde forstyrret det østlige af de oprindelige vinduer, og kun den øverste del, hvor den smigede rundbue var udhugget i en usædvanlig stor frådstenskvadre, var tilbage (fig. 5). Kvaderen var næsten en meter bred og en halv meter høj. Tykkelsen var omkring 20 cm, og bagsiden havde 15 cm fra den ydre murflugt en udhugning til en nu forsvunden træramme i den 20 cm brede lysåbning. Toppen af det halvt skjulte vindue mod vest var ligeledes udhugget i en stor

Fig. 5. Det østlige af de oprindelige vinduer på korets nordside. Foto MAA 1985.

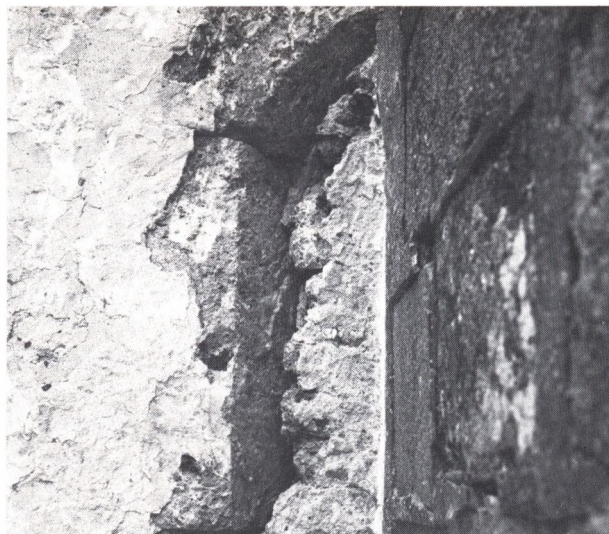
frådstenoverligger, og her var den østre 60 cm høje karmsten med skrå smig bevaret (fig. 6).

Fig. 6. Det vestlige vindue i korets nordside – delvis skjult af skibets kvadermur. Foto MAA 1985.

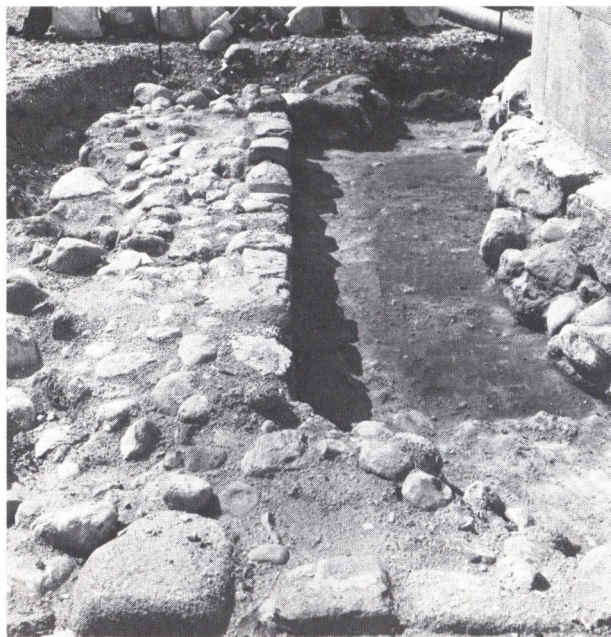
fundamentet, hvor det viste sig, at apsidens murværk til dels var opført oven på fundamentene fra en smalere bygning, der må have båret koret i en lille frådstenskirke, hvoraf skibets østlige del stod tilbage som kor i den nuværende kirke.

Fundamentet for det nedrevne kor var 1,25-1,35 m bredt, og murtykkelsen har været lidt under en meter. Den indvendige bredde var godt tre meter. Ved nord-

murens yderside og langs indersiden af østmuren lå det nederste sokkelskifte af groft tildannede kvadre tilbage, og flere steder var der tillige levnet en enkelt frådstenskvader oven på dette skifte (fig. 7).

Fig. 7. Fundament for det nedbrudte frådstenskor øst for den nuværende apside.
Foto MAA 1985.

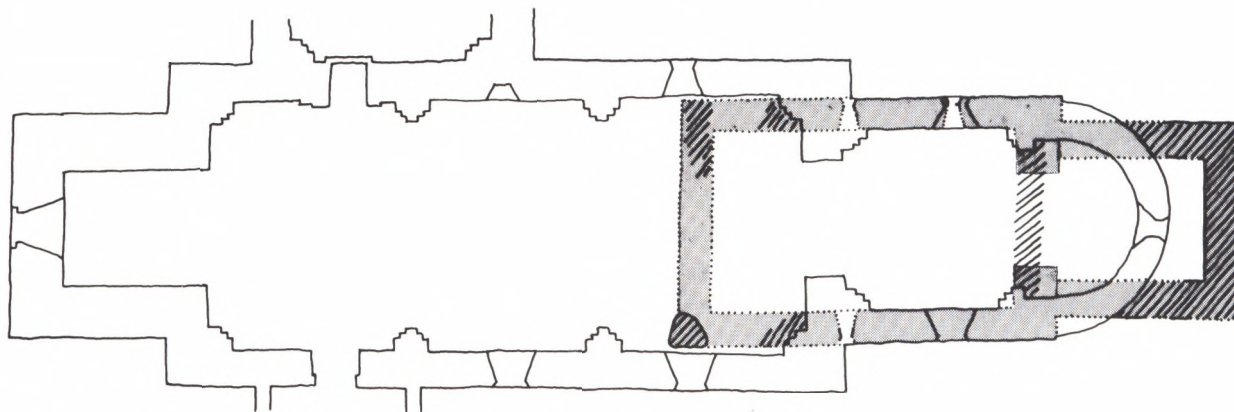
Fundamentet mellem kor og apsis, der beskrives som værende 1,10 m bredt, men som på skitsetegningen kun har en bredde af 70-80 cm (skraveret på planen fig. 8), må være den nedbrudte triumfmur med rester af frådsten enten fra selve muren eller eventuelt fra et trin i bueåbningen. Flere af arkitekt Fritz's billeder viser frådstenskvadre på dette sted, men fotografierne er ikke af en sådan kvalitet, at de kan lægges til grund for en fortolkning af detaljer.

Frådstenskirkeens udstrækning mod vest kendes ikke, og den på planen fig. 8 antydede vestafslutning bygger på et meget spinkelt grundlag. Forsøget er gjort fordi et af arkitektens billeder viser, at der langs indersiden

Fig. 8. Frådstenskirken indtegnet på arkitekt Brøggers plan af kirken. Mål 1:200.
