# Hovedbygningen på Dueholm

En bygningsarkæologisk undersøgelse af det bevarede stenhus på johanitterklosteret Dueholm

Af Per Bugge Vægger

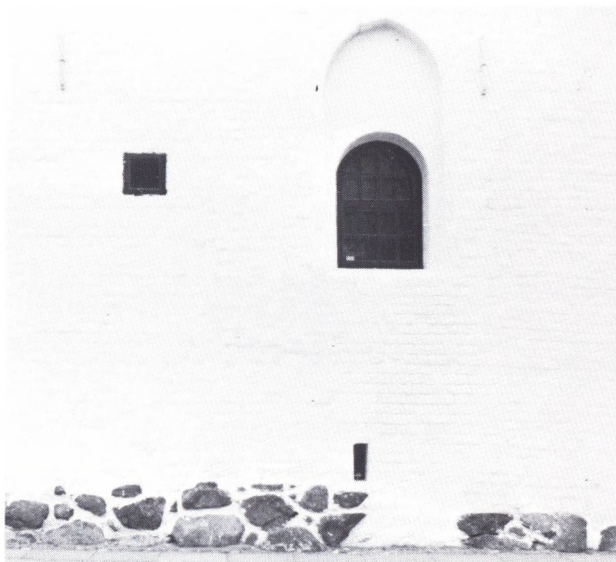
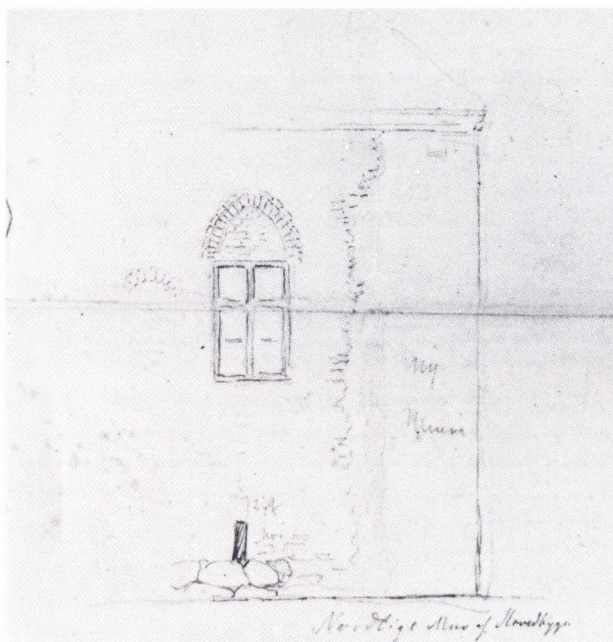
Fig. 4. Vestre del af hovedbygningen set fra nord. Foto: Per Boe Andersen 1987.

Fig. 5. Vestre del af hovedbygningen set fra nord. Opmåling af Magnus Petersen 1870. Nationalmuseets 2. afdeling.

To tilmurede åbninger placeret over for hinanden vestligst i huset viser, at der har været andre indgange til 1. etage.

Under de to tilmurede døråbninger har der været indgange til kælderen. Den ene kendes bl.a. fra Magnus Petersens opmåling fra 1870. Indgangen på den

modsatte side af huset viser sig ved et manglende stykke sokkel (fig. 4 og 5).

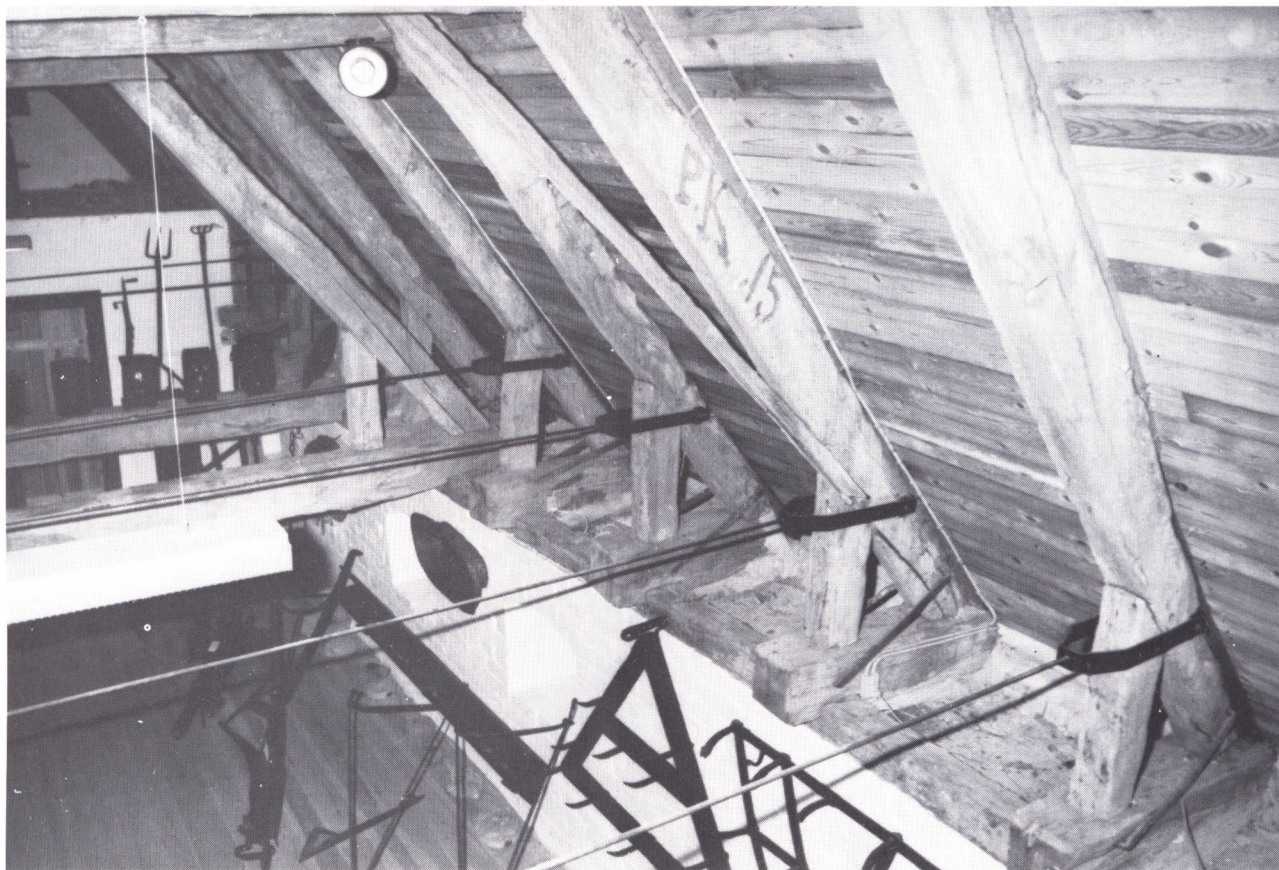
Fig. 6. Den gotiske tagstol. Foto: Per Boe Andersen 1987.

I tagværket består de vestligste spærfag under det østligste halvvalm af fyrretræ. De har alle gennemgående bjælke. De næste 12 spærfag er af egetræ og danner en gotisk tagstol. Et enkelt spærfag har en gennemgå-

ende bjælke, men ellers hviler spærene i denne del af tagværket på spærsko, der er nedkæmmet i murlægter. Spærstivere støtter spærene. I det gotiske tagværk er der senere ophængt et hængeværk i en mellembjælke. Alle øvrige spærfag i huset er af fyretræ og havde indtil 1940 gennemgående bjælker eller spændrigeler (fig. 6).

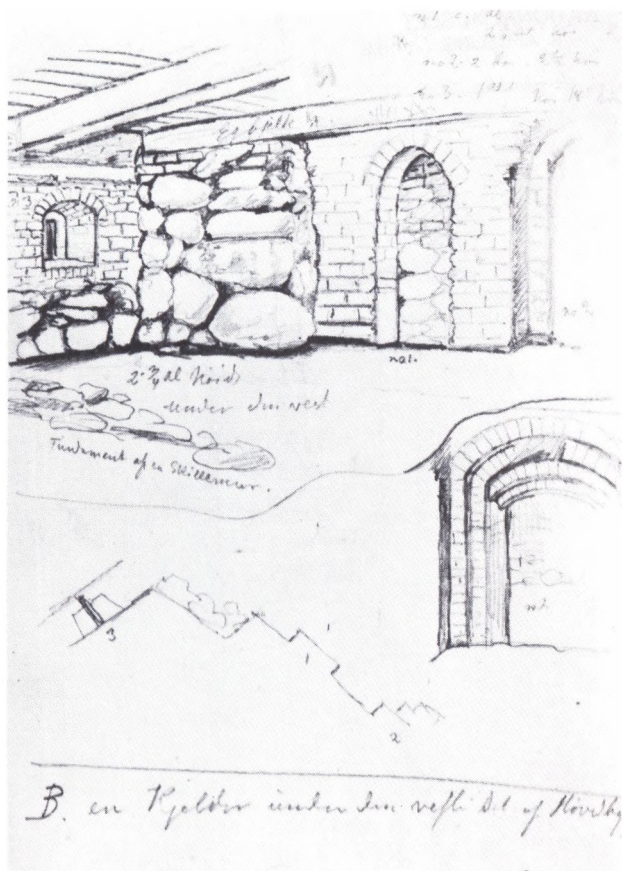
Fig. 7. Skillerummet i den vestlige del af kælderen set fra vest. Opmåling af Magnus Petersen 1870. Nationalmuseets 2. afdeling.

Foruden mange lette skillerum er der i kælderetagens vestlige del en kraftig tværgående mur ikke langt fra gavlen. Muren har en spidsbuet døråbning og en nu tilmuret fladbuet åbning, måske rester af et åbent ildsted (fig. 7).

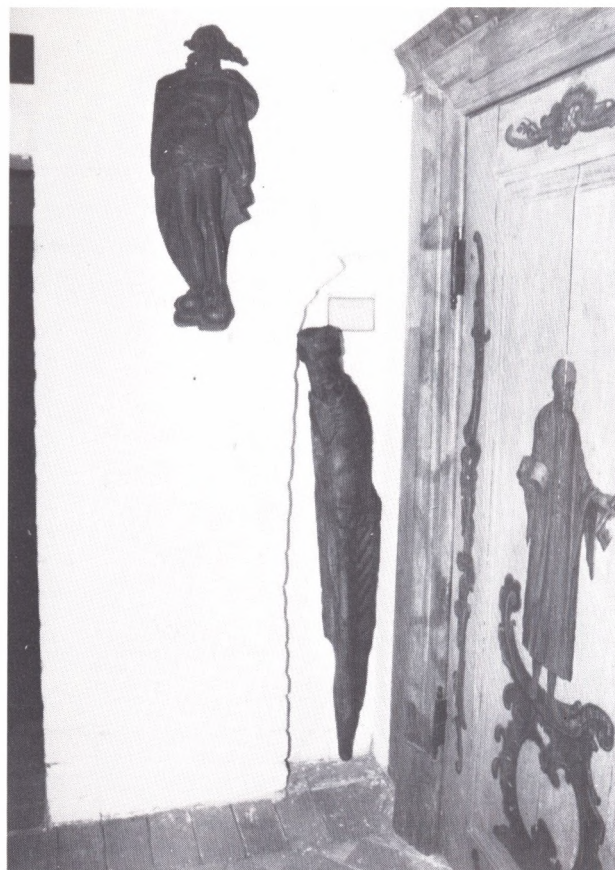
Fig. 8. Blending i den oprindelige østgavl. Foto: Per Boe Andersen 1987.

strækker sig op gennem alle tre etager. I øverste etage er muren omsat, men endnu er der på østsiden bevaret rester af en blænding (fig. 8).

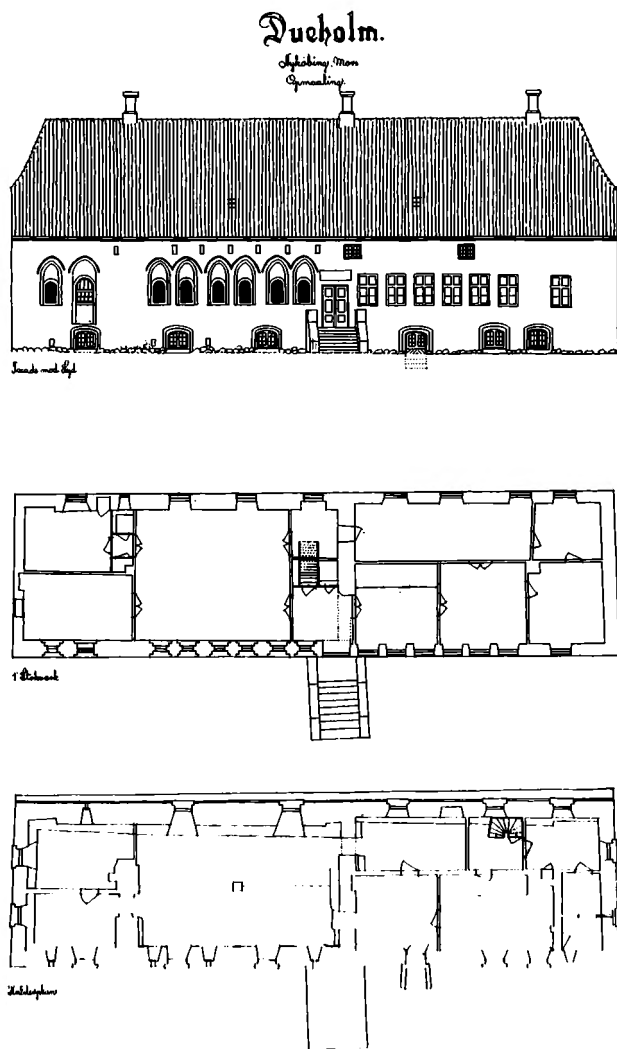
Fig. 9. Jens Foged 1937.

Udstillingslokaler blev indrettet i det øverste stokværk og tagværket fik en tiltrængt restaurering, men desværre fik bygherren og arkitekten også den ide at føre sydfacaden på den vestlige del af huset tilbage til det, de troede var husets oprindelige udseende (fig. 9).

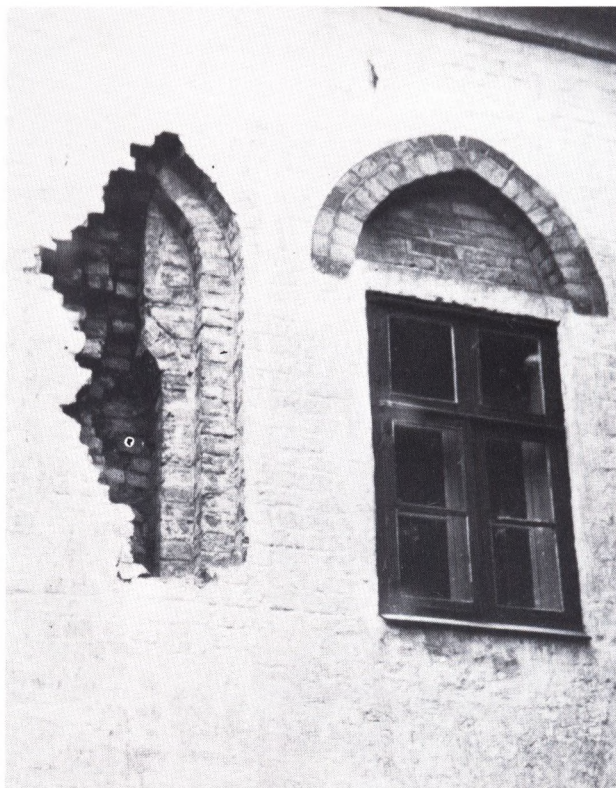
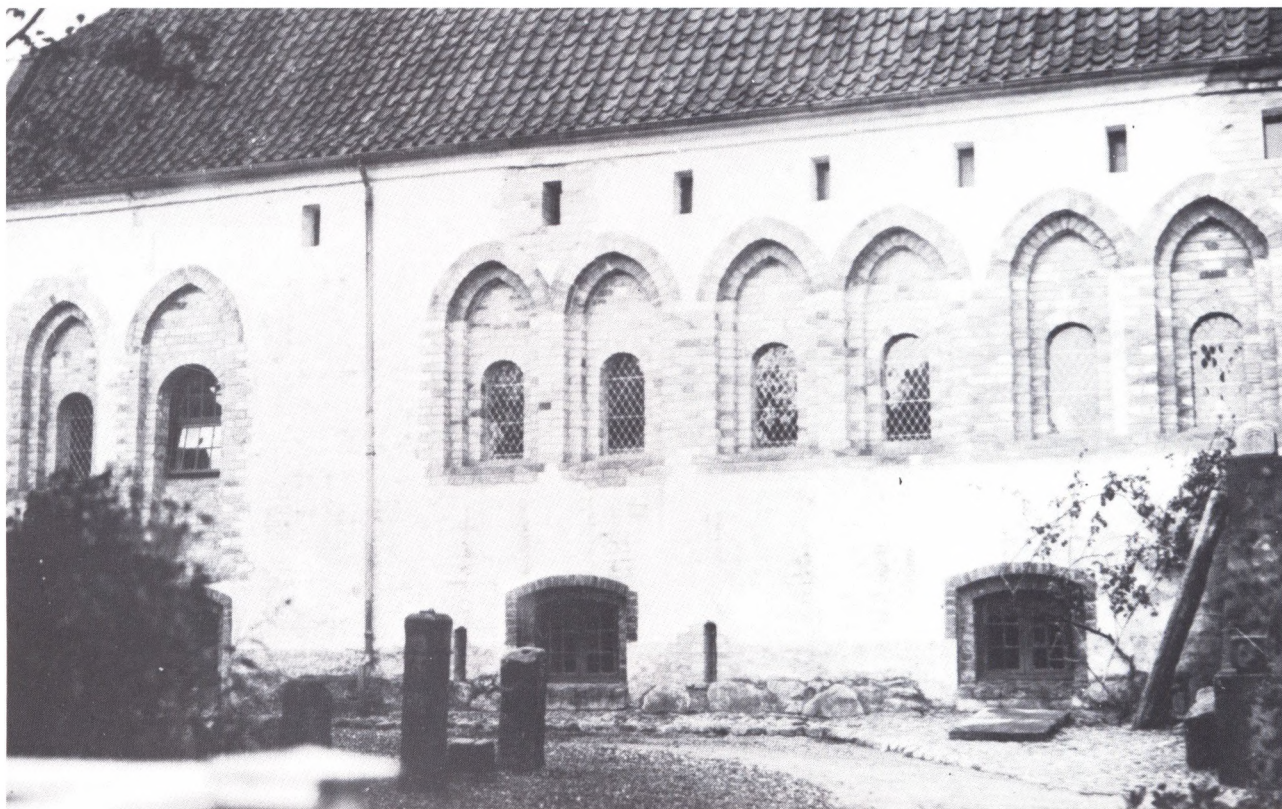
Fig. 12. Den halve vinduesblænding og blændingen efter rekonstruktionen. Foto: Ernst Damgård 1935. M.H.M.

Da man under murarbejder i 1935 fandt dele af en oprindelig vinduesblænding tæt ved østgavlen, hvis form støttede Vilh. Lorenzens ide om de oprindelige vinduesblændinger, var arkitekt Foged derfor ikke i tvivl om, at han kunne rekonstruere vinduerne så nøj-

*Fig. 13. Dueholm efter at vinduerne var rekonstrueret. Jens Foged 1937.*

agtigt, at der ingen afvigelse ville være fra deres middelalderlige form (fig. 12 og 13) (7).

Resultatet af en arkæologisk udgravning i 1987 syd for den vestlige del af huset har dog skabt tvivl om, hvorvidt vinduesblændingerne er rekonstrueret rigtigt. Udgravningen viste klart, at huset oprindeligt havde været 6 m kortere mod vest, end det er nu.

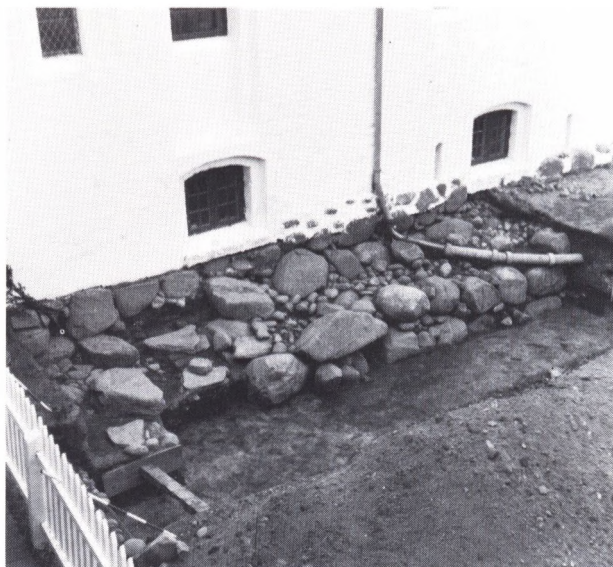
Fig. 14. M.H.M. 1195 x. Foto: Per Bugge Vegger 1987.

De to fundamenter under murværket var helt forskelligt opbygget og var ikke i forbandt. Vinduesblæn-

dingen fra en yngre del af huset blev altså overført til en ældre del af huset (fig. 14).

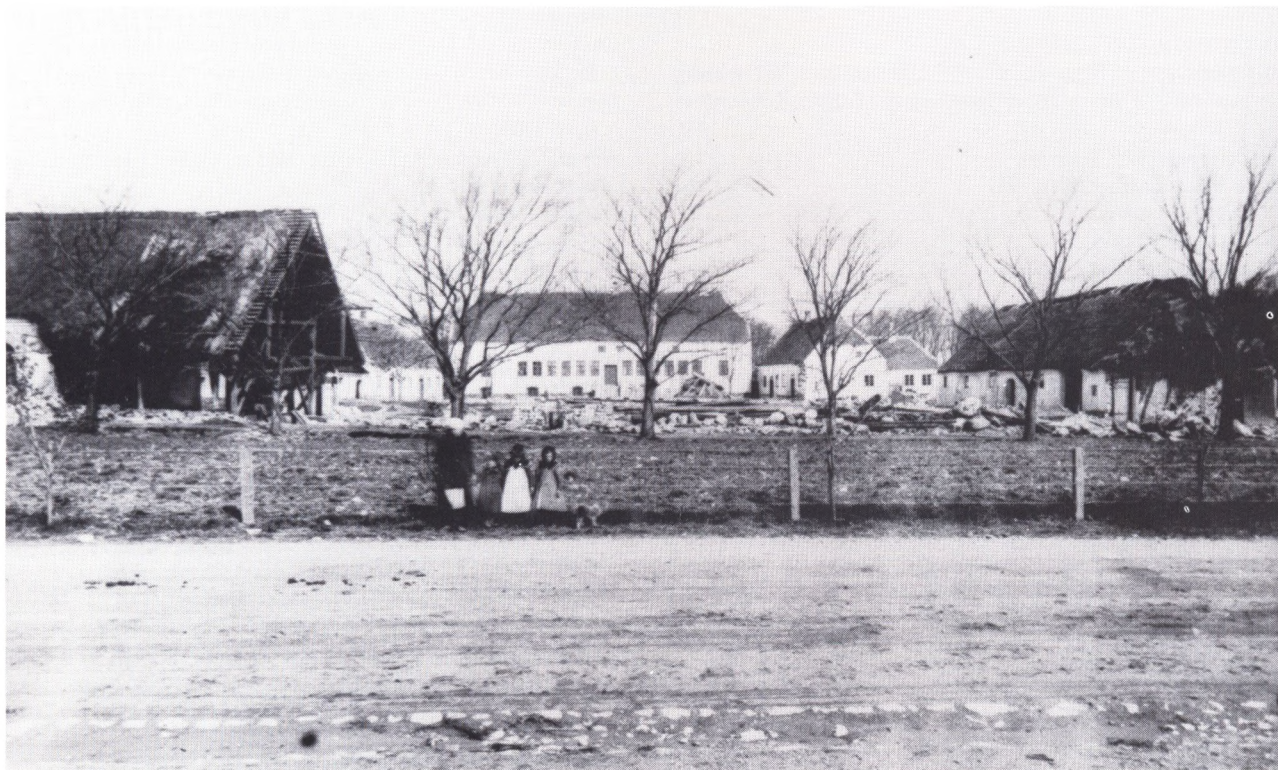
Gavlen af træ har været en god løsning på et problem, der også er gældende i dag, nemlig at gavlen sætter sig. Fyrretræet i den vestlige del af tagværket er sikkert kommet til efter, at gavlen på et tidspunkt er styrtet sammen. Hvornår den vestgavl der står i dag, er opført, er ikke nemt at afgøre, men på Magnus Petersens opmåling fra 1870 benævnes murværket i gavlen som nyt (fig. 16).

Fig. 16. Dueholm omkring 1900. Nationalmuseets 2. afdeling.

I løbet af få år vil det igen blive nødvendigt med byggearbejder på hovedbygningen. På trods af en omfattende restaurering og sikring af vestgavlen i 1981-82 synker den stadig. Da man i dag næppe vil acceptere

en trægavl, som den der sad i huset i 1600-tallet, bliver det måske nødvendigt at forstærke husets fundament med en pilotering.

Når det ikke allerede er sket, skyldes det usikkerheden om, at stenhuset kan tåle rystelserne fra en nedbankning af piloteringspæle.
