# Kirkernes fjender

brand? tryk? fugt? varme m.m.?

*Af Elna Møller*

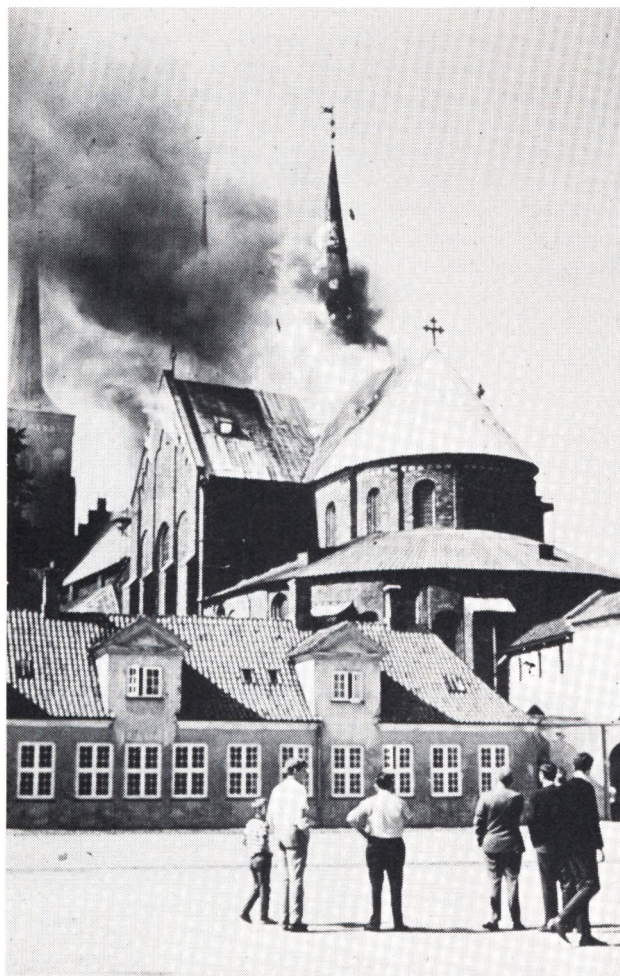
*Fig. 1. Roskilde domkirke 26. august kl. 13.11. Få minutter senere faldt Margrethespiret. For redningsfolkene var det et særligt problem at vogte om-liggende tage og spir mod flyvende gløder. I en middelalderbys tætte bebyggelse med strå- og spåntækte træhuse har en kirkebrand været ensbetydende med en bybrand.*

Den 26. august 1968 galede den røde hane over Roskilde domkirke ved højlys dag (fig. 1). Også her havde ilden ulmet længe, før den sendte sine røgsignaler op gennem taget. Men fra det øjeblik den første flamme slikkede igennem, var udviklingen eksplosiv. Forløbet havde næppe stået til troende, hvis man ikke havde haft fotografier, der med ned til ét minuts mellemrum registrerede brandens hærgen. At den ikke brød sig vej til tagets vestre halvdel og de prægtige tårnsprir skyldtes nutidens gode brandmateriel og den rigelige vandforsyning, men nok også, at et par håndværkere fra det lokale brandværn koncentrerede deres opmærksomhed og vandstrålerne om at hindre tagrytteren (Margrethespiret) i at falde vestover.

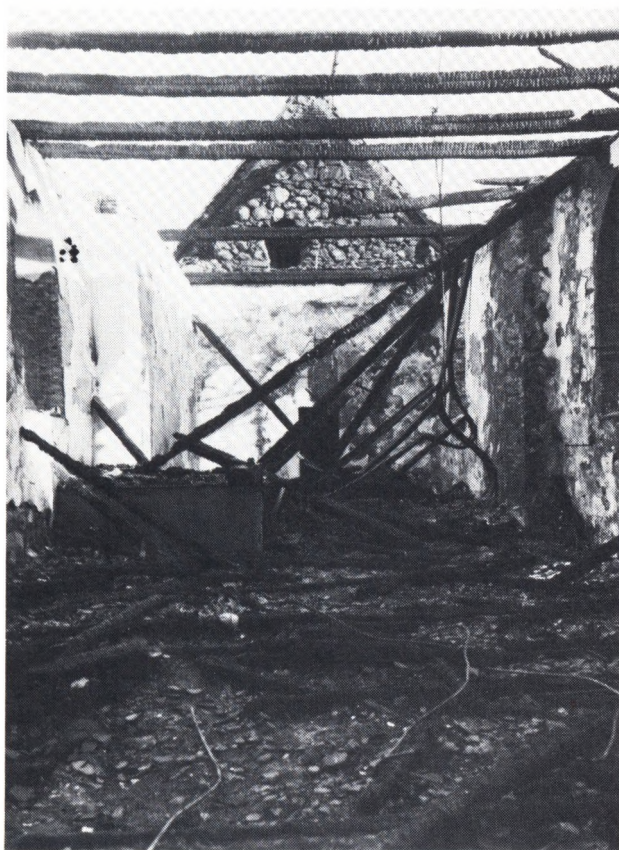
Ved branden i Bjerning kirke blev der indvendig afsprængt ret store partier af sekundær puds, hvor-

imod murenes romanske pudslag var uberørt såvel som kampestensmurværket indvendig og granitkvadrene udvendig.

Fig. 2. Bjerning kirke ved Haderslev om morgenen 17. november 1937. De svære granitmure har klaret branden; men det kræver ikke megen fantasi at forestille sig, hvordan tomten havde set ud, hvis kirken havde været bygget af træ.

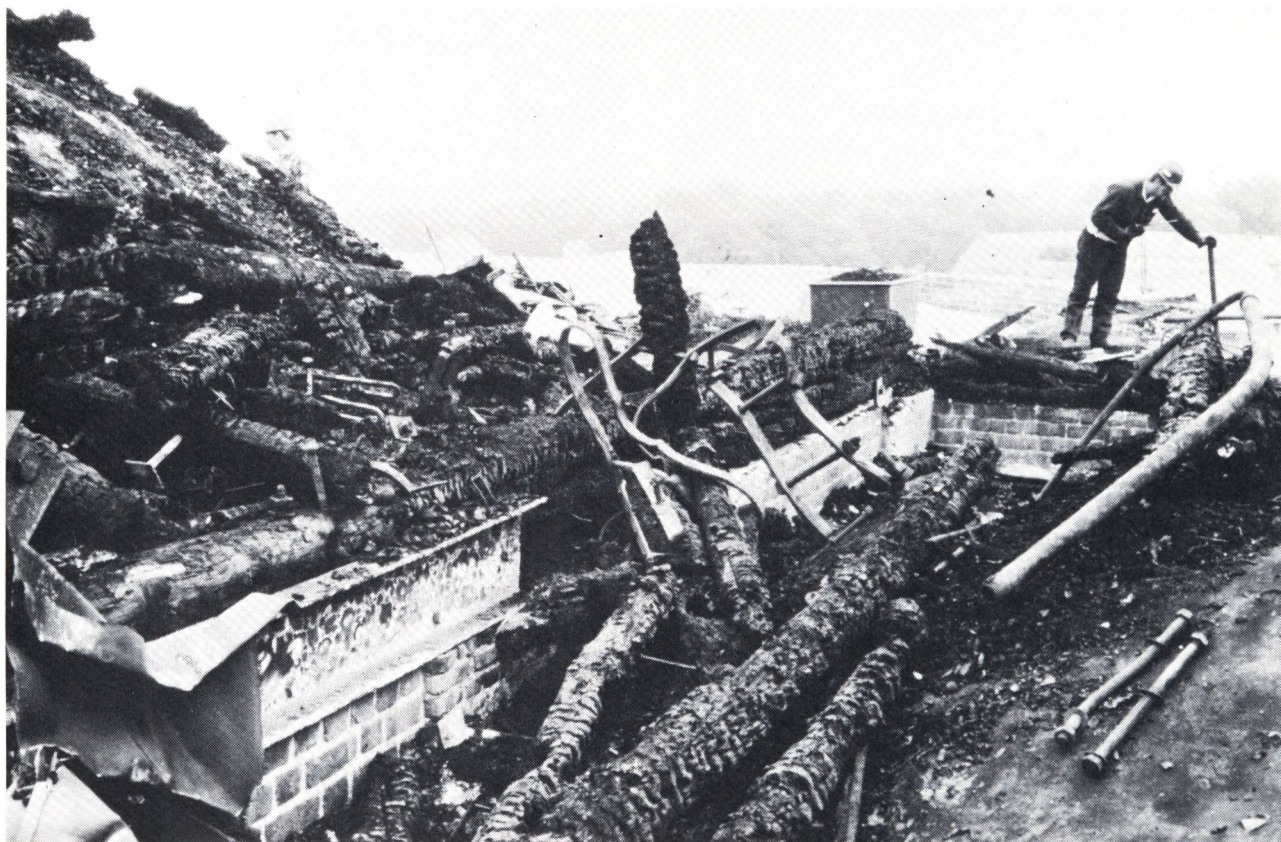
*Fig. 3. Roskilde domkirkes korparti om morgenen 27. august. Endnu emmede varmen ud fra det forkullede tømmer, der havde båret de grønne kobbertage og det nyopførte Margrethespir.*

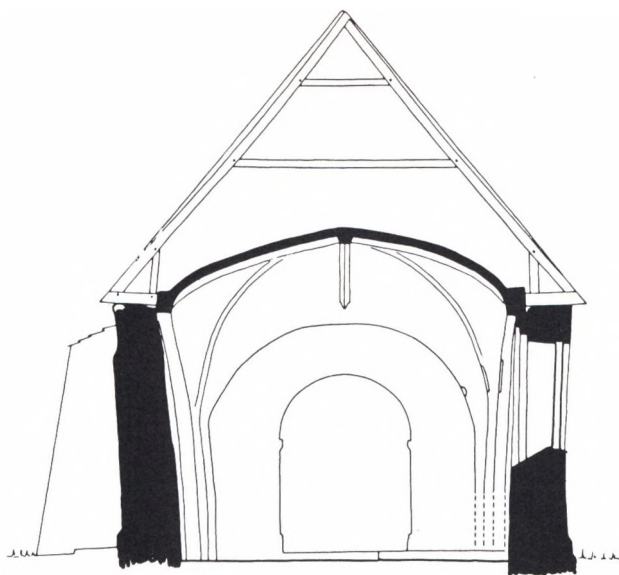
blev mere udadrettet. Og netop disse udadgående kræfter forstærkedes af hvælvenes tryk. – Ingen drømte vel om, at de gamle, metertykke mure havde støtte behov, men man lærte efterhånden at stive dem af med store, udvendige piller. Inden man kom så vidt, var tværsnittet af adskillige kirker blevet lige så skævt som Guldagers (fig. 6).

Fig. 6. Guldager kirke mellem Esbjerg og Ribe er et ud af mange eksempler på, hvordan en bygning kunne blive alvorligt skadet som følge af hvælvyggeri, – specielt når man som her fjernede de oprindelige loftsbjælker, der bandt spærflødderne sammen.

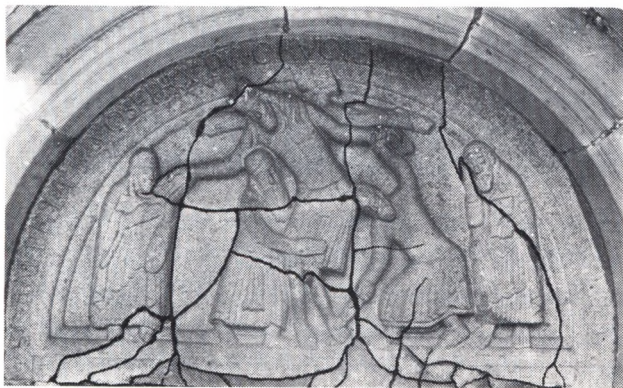
Fig. 7. Ribe domkirke. Kathoveddørens tympanon. At det er tryk – og ikke brand –, der har ødelagt det berømte tympanon, må være klart for enhver, som studerer, hvordan revnerne breder sig som deltaer fra buens nedsunkne kilesten. Påvisningen af disse tryksskader har effektivt fjernet årstallet 1176 fra diskussionen om østpartiets alder.

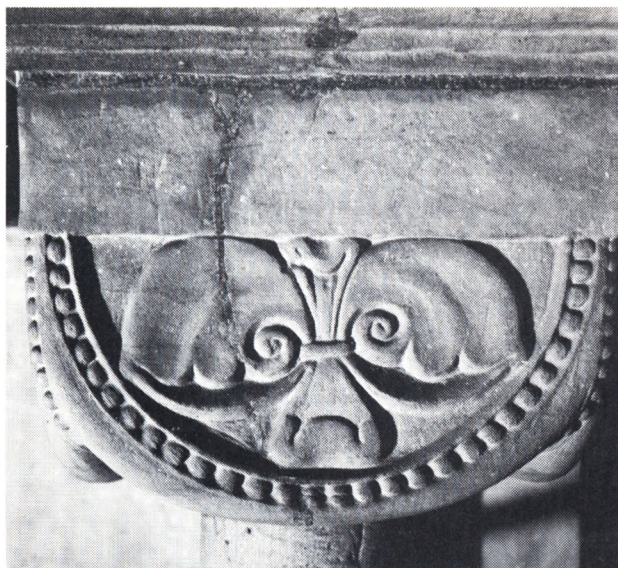
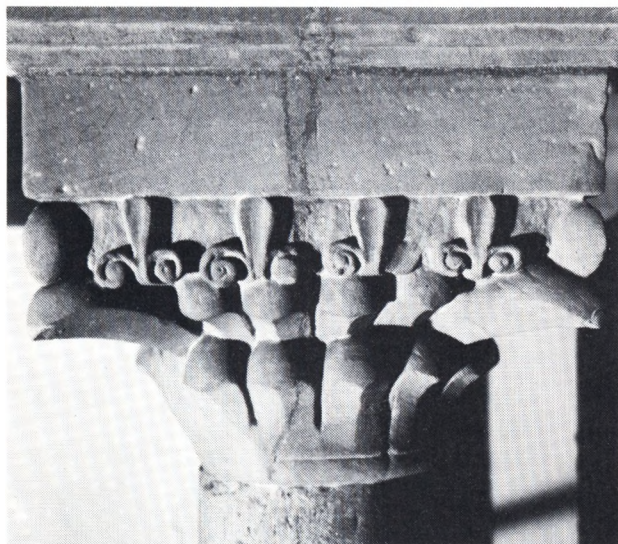
Fig. 8a-b. Ribe domkirke. Kapitæler fra de søndre triforier. Deres øst-vestgående revner skyldes uensartet tryk fra den spaltede høj Kirkemur (sml. fig. 5).

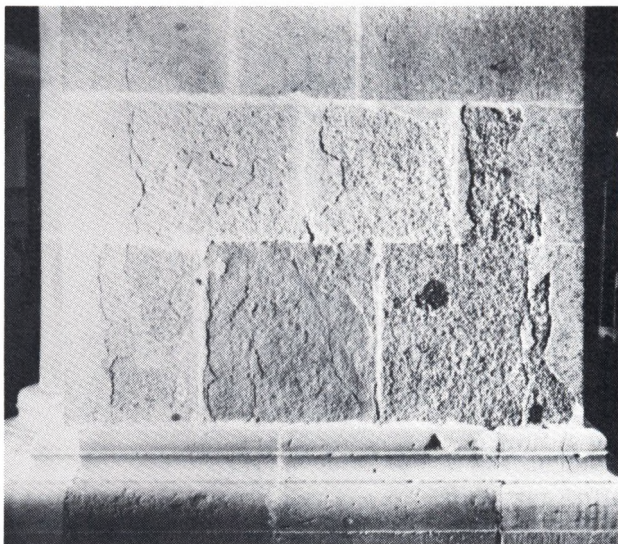
er de ødelæggelser, der optræder forneden på alle midtskibets granitpiller, men ikke på den ene af sandsten; disse skader findes kun til og med 3.-4. skifte over sandstenssoklen (fig. 9). Også her er skadevolderen at søge i jordbundens fugtighed; når den stiger op i murkernen, påvirker dens humussyre (gennem kappillaritet) granitkvadrene. Skaden kan enten vise sig som en ru, nupret plet eller flade, af stenhuggerne kaldet »barkslag« (5), eller som en ganske tynd afskalning. Det er ødelæggelser af den art, der er blevet beskrevet som råddenskab eller brandskade. Netop arkadepillernes mange hjørnekvadre gør det muligt at sætte de to vidt forskellige former for udslag i forbindelse med en og samme skadevolder.

Fig. 9. Ribe domkirke. Alle arkadepiller af granitkvadre er på de nedre skifter skadet af jordfugtighedens indhold af humussyre.

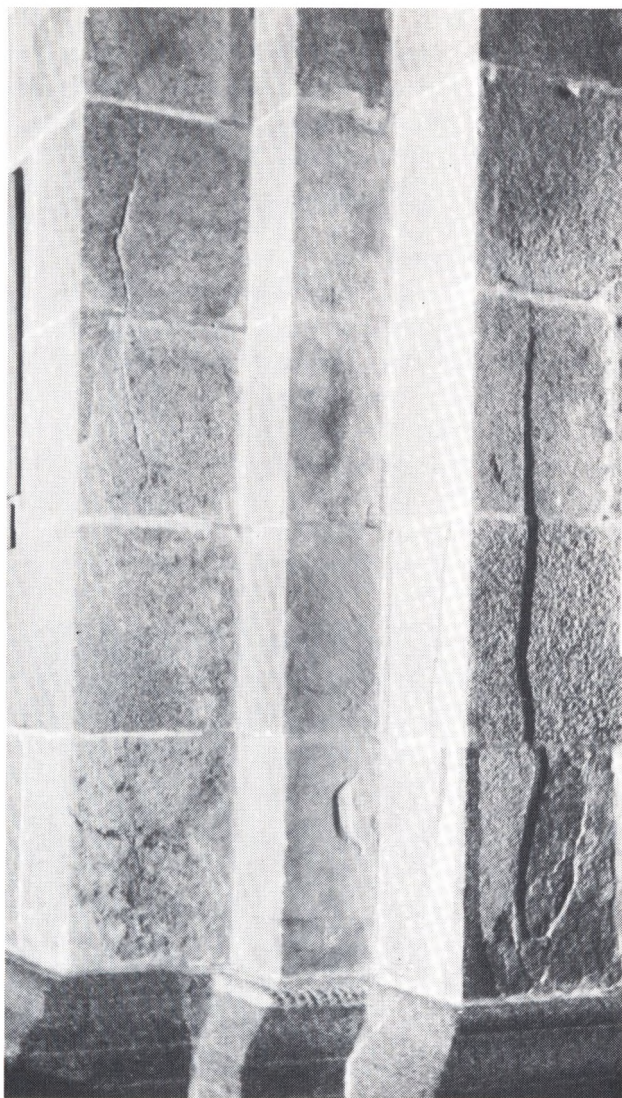
Fig. 10. Ribe domkirke. De ændrede statiske forhold, der fulgte hvælslagningen i midtskibet, gav tryksskader helt ned i arkadepillerne. Her hænger kvaderhjørnerne endnu fast, men mange andre steder er de sprængt af ligesom på Borumgavlens hjørner (fig. 11).

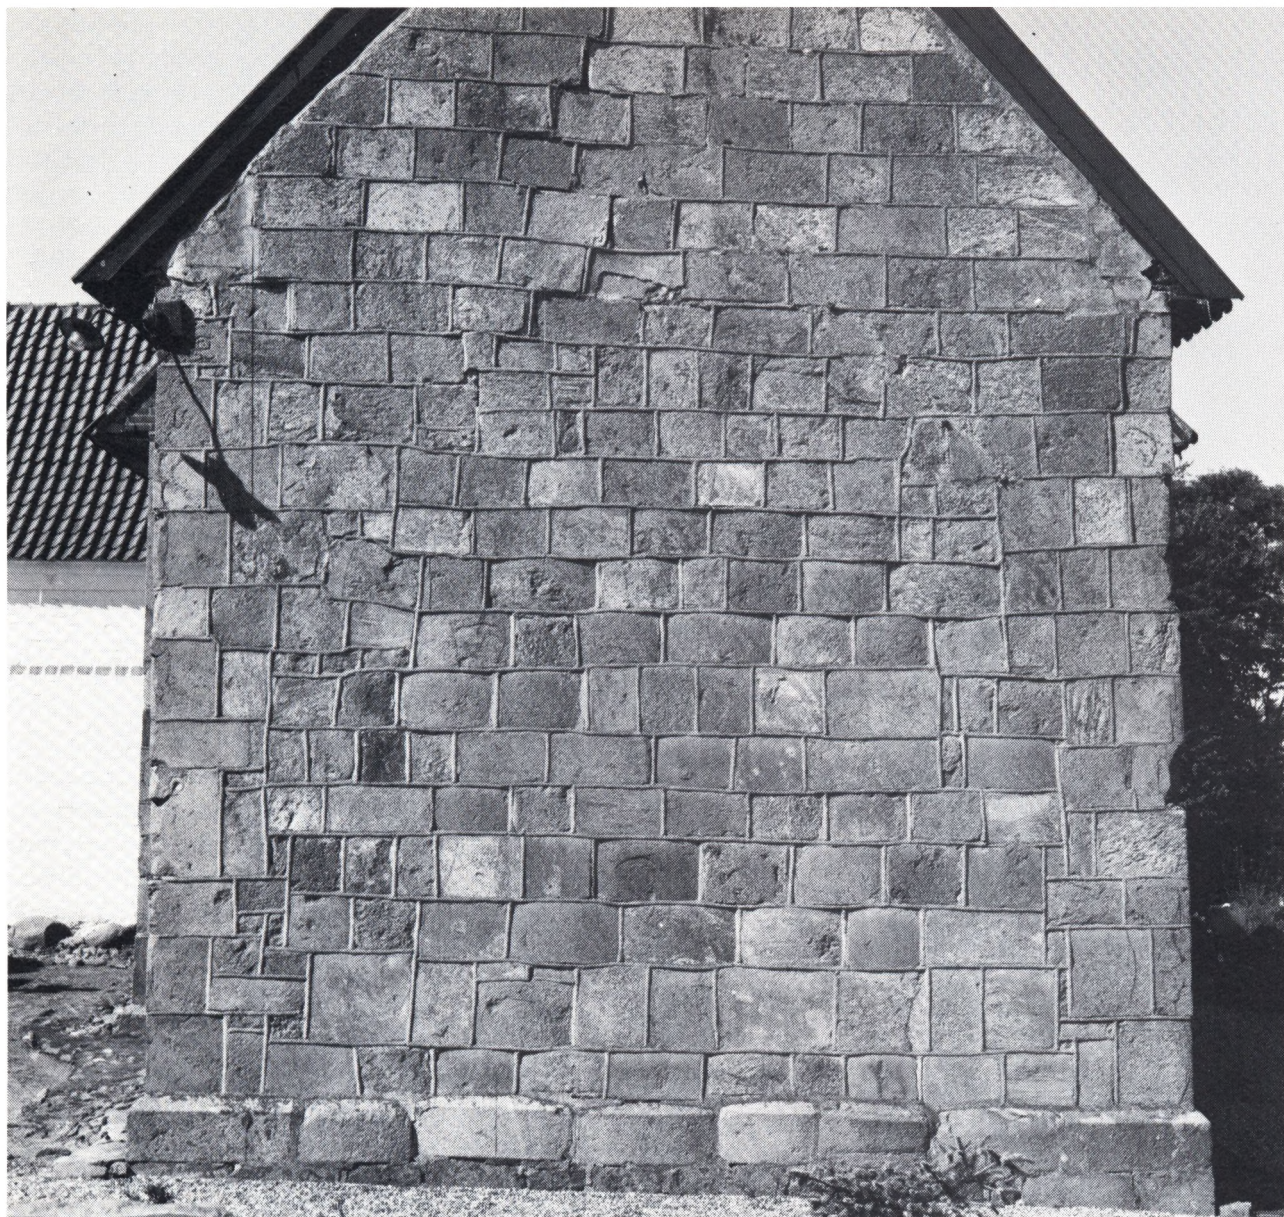
At varme- og kuldesvingninger kan fremkalde skader på en kvaderstensbeklædning er hævet over enhver tvivl; men netop for korgavlens vedkommende forekommer det sandsynligt, at skaderne på de to hjørners kvadre må have en anden forklaring. På et fotografi af gavlen før istandsættelsen (fig. 11) optræder disse skader i nøjagtig samme skikkelse som på Ribe domkirkes arkadepiller (sml. fig. 10), hvor de skyldes det, der er kaldt »et skævt tryk«. Men også Borumgavlens hjørnekvadre har været udsat for et sådant tryk; det viser taggavlens sætningsrevner. Og forklaringen herpå kunne før restaureringen aflæses indvendig: Flere af apsisbuens kilesten havde givet efter for vægten af korets gavltrekan, og derved var presset mod korhjørnerne øget. Deformeringen af apsisbuen kan enten være fremkaldt af apsidens nedrivning og/eller af trykket fra korets sekundært indbyggede hvælving.

Fig. 11. Borum kirke. Korets østgavl, der tidligere har haft en apsis, hvis krumme kvadre er genbrugt i tilmuringen af apsisbuen. Over denne ses sætningsrevner, der er opstået, fordi apsisbuens kilestensstik har givet efter for taggavlens vægt. Hjørnekvadrene har tryksskader som på fig. 10.

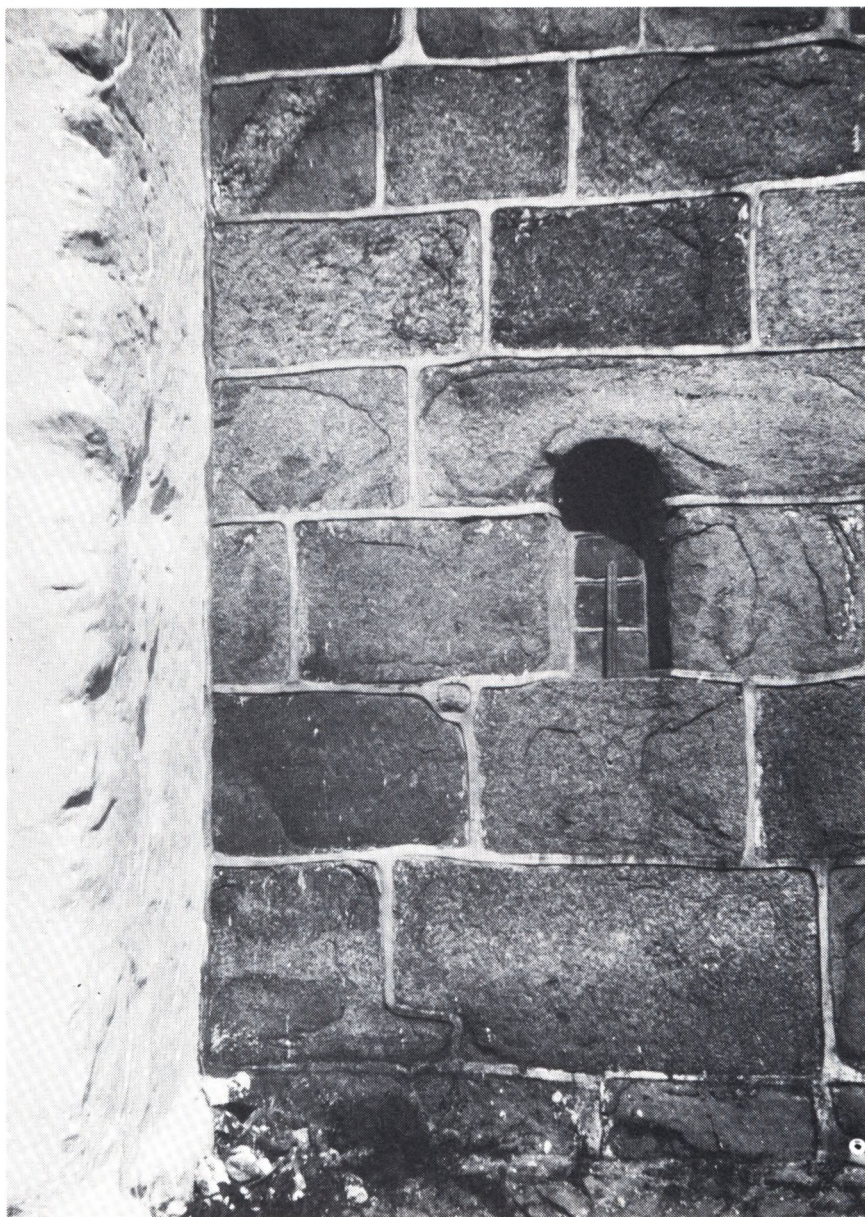
*Fig. 14. Fausing kirke syd for Randers fjord. En så omfattende nedbrydning af granitkvadre er sjælden.*

Mon der ikke også er andre skademuligheder indbygget i jordfugtigheden, nemlig i selve op- og nedstigningsprocessen? I modsætning til kassemure med tegl, tuf og frådsten har en mur med granitkvadre vidt forskellig porøsitet i beklædning og murkerne, og dens evne til at ånde er ringere. Det er vel troligt, at fugtighedsniveauets evige skiften i en sådan mur kan føre til, at de hårde granitskaller og den porøse murkerne efterhånden kan ruske sig fri af hinanden, eller at tynde, horisontale kvaderkanter under processen kan skades af tryk. – Det forekommer rimeligt, at nogle af de skademuligheder, der synes indbygget i opstigende jordfugtighed, kan bære ansvaret for en del af dem, der bl.a. optræder på den gruppe midtjyske kirker,
