Salen på Sønderskov

Af Steffen M. Søndergaard

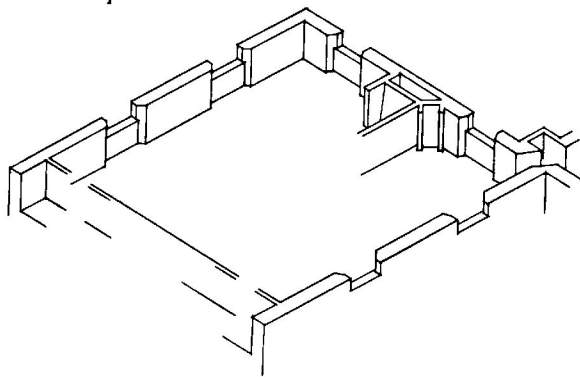
Fig. 2. Spor af overetagens oprindelige indretning. SMS 1988.

Da Sønderskovs hovedbygning stod færdig i 1620, lå salen i underetagen - under den nuværende sal. Den oprindelige disponering af den del af overetagen, der udgøres af den nuværende sal er derimod usikker. Tilstedeværelsen af to oprindelige kaminer ved gavlskorstenen må imidlertid tages som udtryk for en oprindelig opdeling i to gavlrum, der har været adskilt af en langsgående skillevæg. Længden af denne skillevæg er dog lige så ukendt som placeringen af de tværgående skillevægge. Se fig. 2.

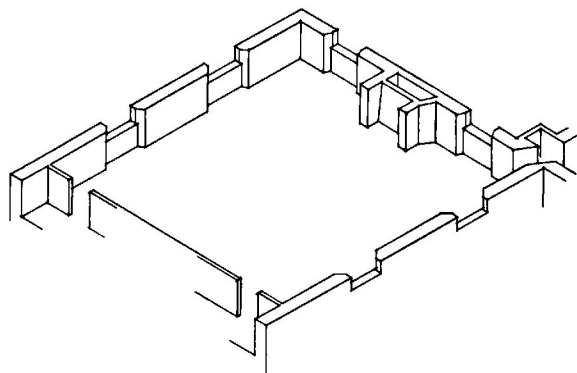
Fig. 3. Det store rum, der blev indrettet, inden 1700-årenes store ombygninger. SMS 1988.

punkt sad i de oprindelige huller, selv om mindre reguleringer af nogle af vindueslysningerne havde fundet sted. Indretningen af det store rum må derfor have fundet sted inden 1700-årenes store ombygninger, der netop medførte ændret vinduesplacering. Se fig. 3.

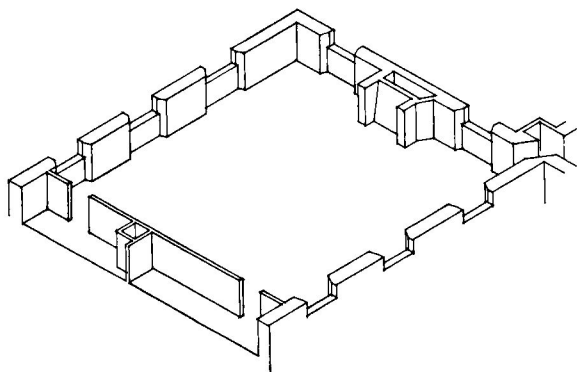
Fig. 4. 1700-årenes sal. SMS 1988

førte revner i det fornemme stukloft, der nu blev udført på etageadskillelsens underside. Loftet blev senere revet ned, men fragmenter, som blev fundet i gavlskorstenen, viser, at detaljerne i vid udstrækning har svaret til detaljerne i underetagens lofter - bl.a. er der fundet en krone magen til dem, der er anbragt over monogrammerne i underetagens sydvestre rum. Desuden har der vist sig at være bevaret et udsnit af gesimsen, der dannede overgang mellem væg og loft, hvilket der senere skal vendes tilbage til. De barokke enfyldingsdøre må stamme fra samme ombygning, og det samme gælder gulvet med de brede og to tommer tykke planker. Se fig. 4.

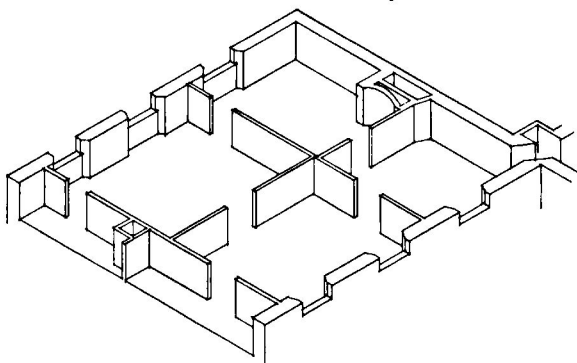
1700-tals salens åbne kamin afløstes senere af den nuværende ovn niche, og i 1800-årene blev salen opdelt i fire rum, der først havde glatte, pudsede lofter, men som senere blev udstyret med klodsede loftgesimser. Desuden blev vestgavlens vinduer muret til. Se fig. 5.

Fig. 5. 1800-årenes opdeling af salen. SMS 1988

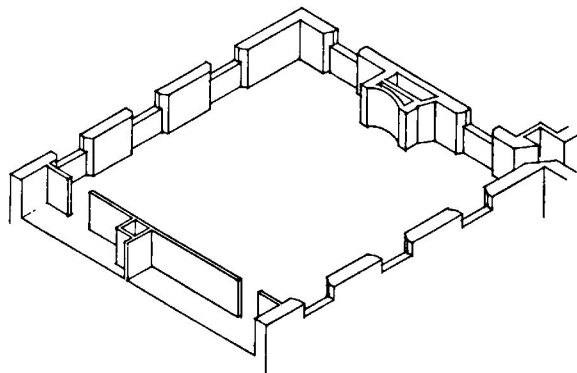
Fig. 6. Den genskabte sal. SMS 1988

I forbindelse med den igangværende restaurering blev det af både brugsmæssige og arkitektoniske grunde besluttet at genskabe overetagens sal ved at sløjfe de opdelende vægge - se fig. 6 - og ved nedtagningen af den tværgående væg's sydlige del viste det sig, at der i væggen var bevaret et udsnit af den store,

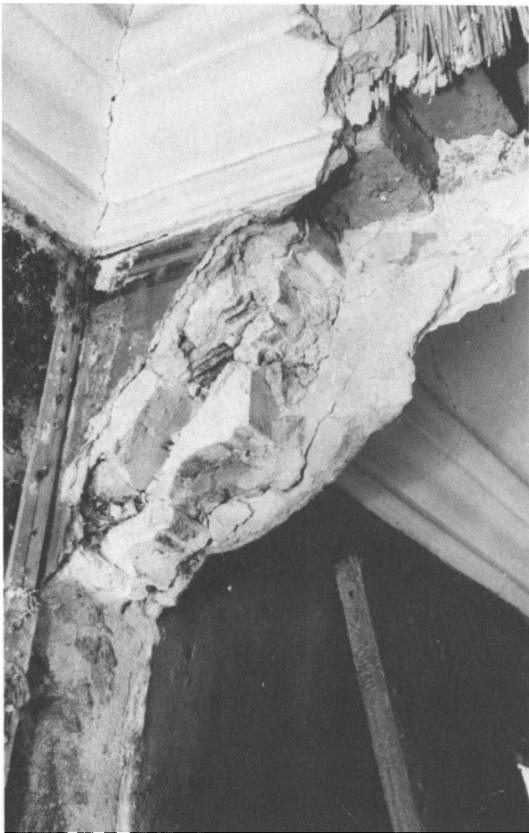
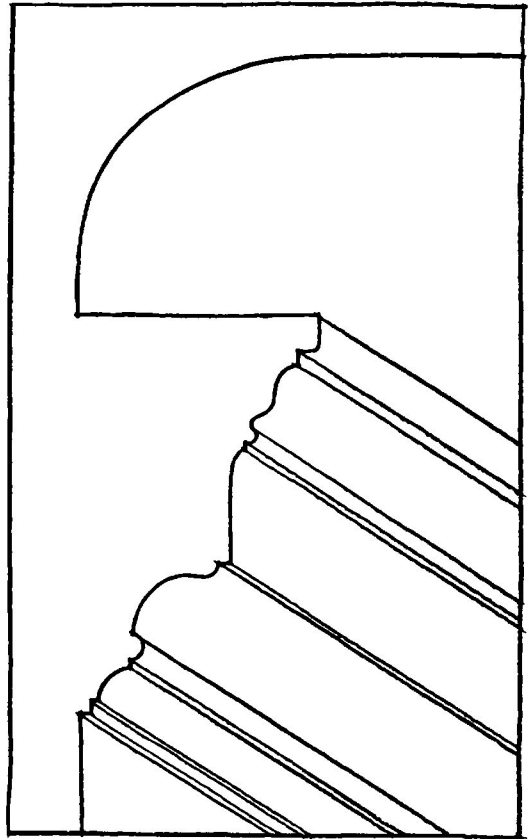
trukne barokgesims, af den store hulkehl ovenover samt af selve loftet - se fig. 7a + b. Rester af befæstelser for den forskalling, der har båret barokgesimsen, dokumenterede loftets udstrækning, og det var derfor oplagt at foretage en retablering. I den bevarede stribe af loftfladen var der trukne, profilerede bånd, der må have dannet geometriske figurer lige som i de fornemste af de øvrige lofter. Da det ikke var muligt at rekonstruere disse geometriske figurer, valgtes det i stedet at opsætte belysningsarmaturerne, således at de beskriver en enkel, geometrisk form på loftfladen, nemlig en cirkel. Genåbningen af vestgavlens til-

Fig. 7a + b. Det bevarede gesimsudsnit - samt en principtegning af gesimsen og den store hulkehl ovenover. SMS 1988

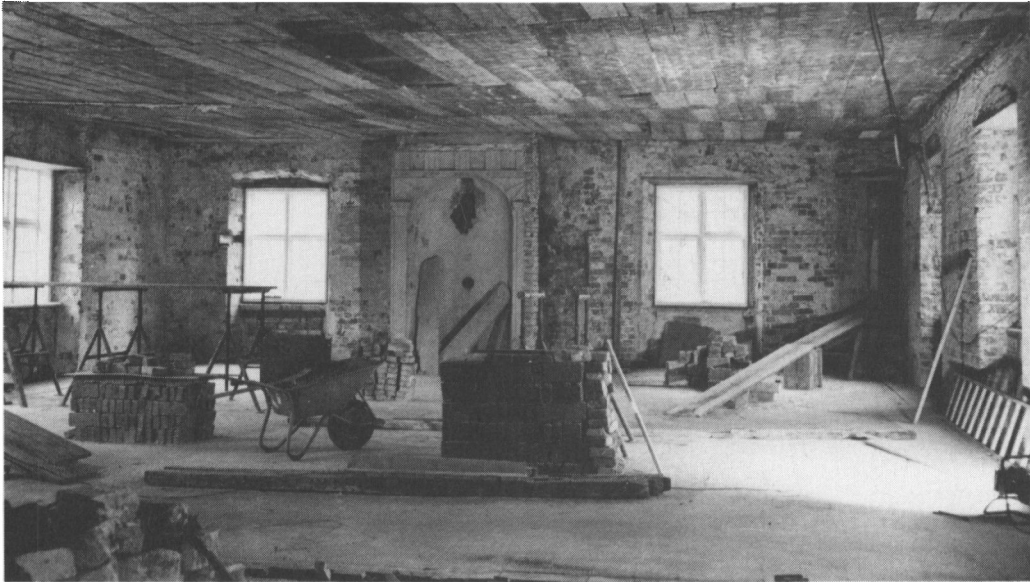
Fig. 8. Salen efter nedtagning af de sene skillevægge og tilhørende lofter. SMS 1988

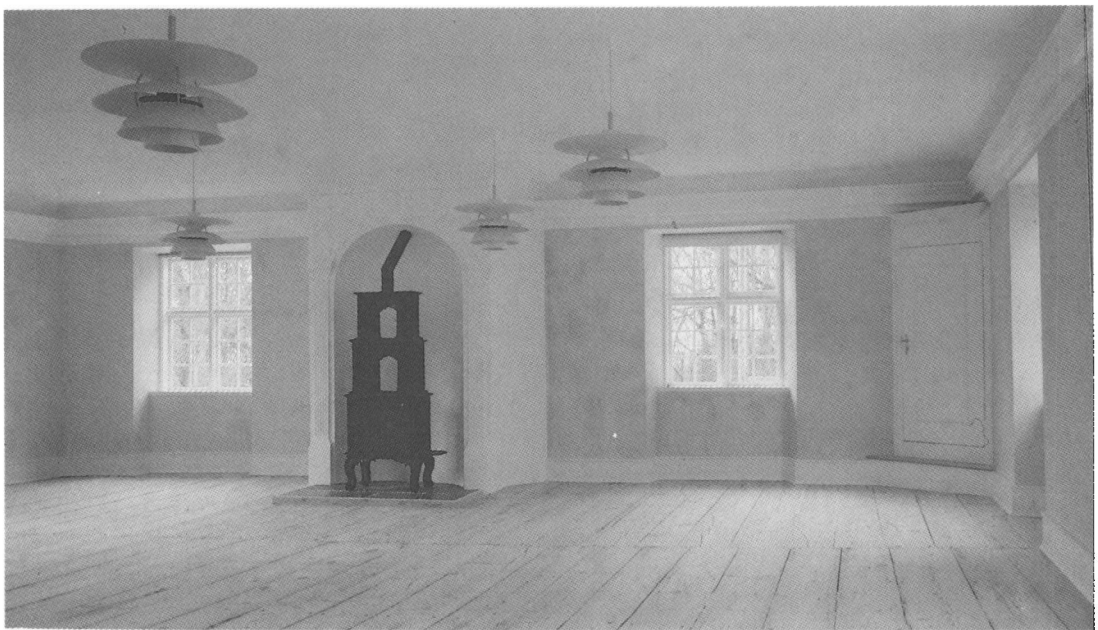
Fig. 9. Den retablerede sal. SMS 1988

murede vinduer forbedrede rummets lysforhold afgørende, og en prægtig ovn fra 1766 bidrager til at give rummet karakter. Se fig. 9.
