# DEN STØRSTE GAVE

## Udskiftning af taget på Gammel Estrup

*Af faglig konsulent på Gammel Estrups tagrenoveringsprojekt Britta Andersen, Randers*

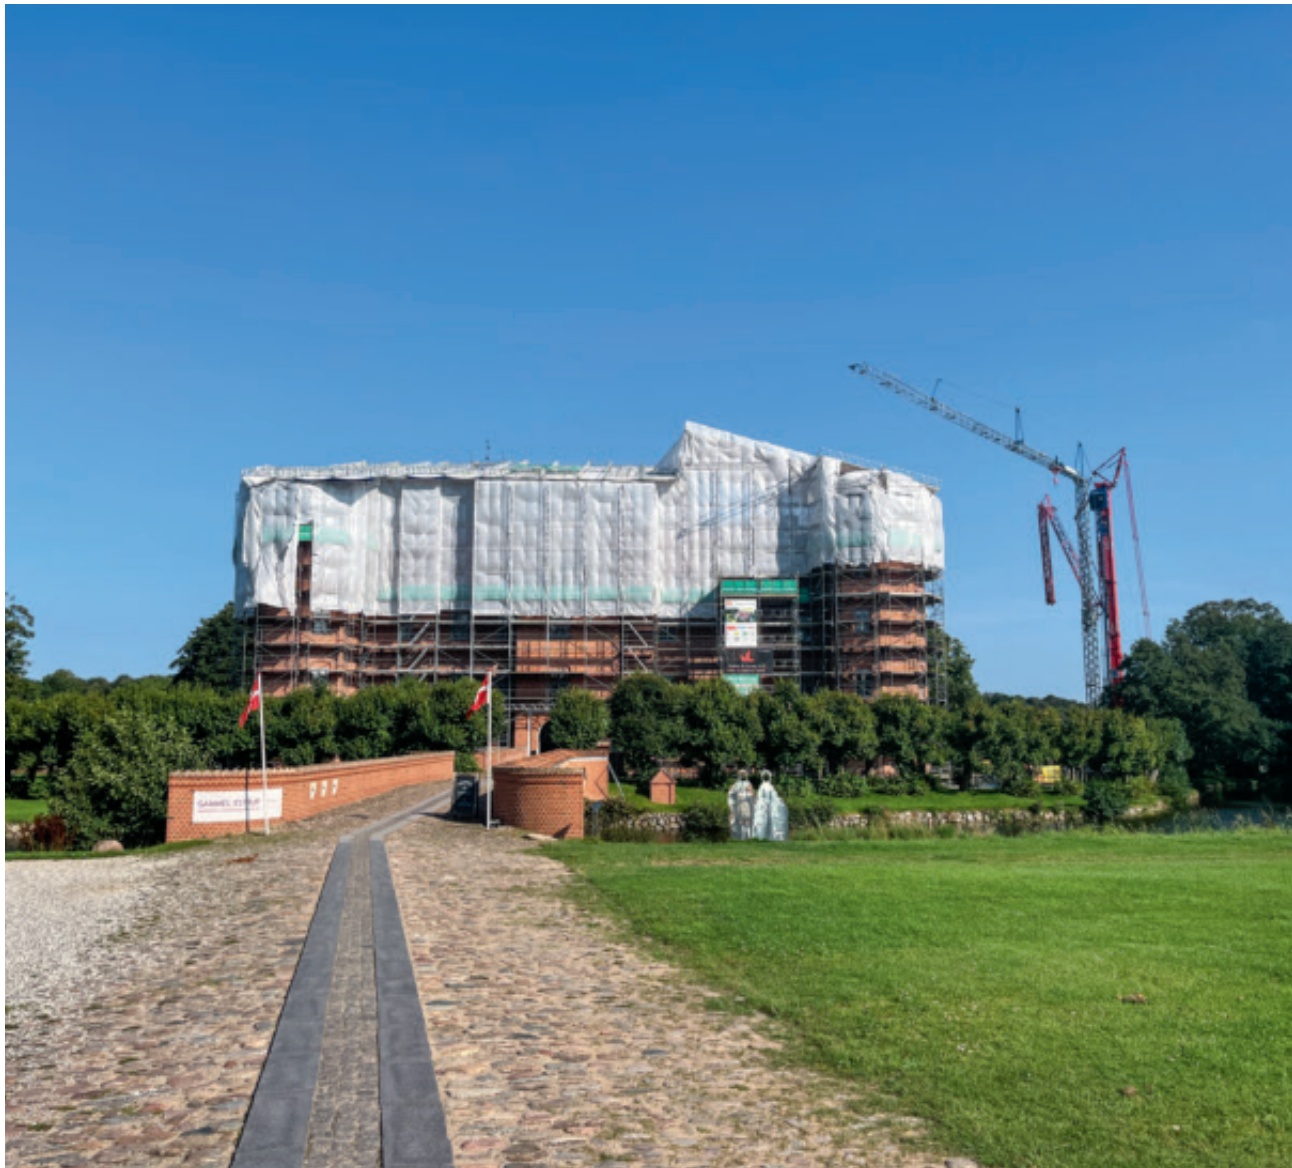
*I forbindelse med udskiftningen af taget på Gammel Estrup blev hovedbygningen overdækket. Overdækningen af hele tagfladen har ikke tidligere været mulig, og det betød, at det var første gang siden opførelsen, at hele tagfladen stod åben på én gang. Håndværkere og arkitekt fik dermed indsigt i, nøjagtigt hvor mange steder det bærende bjælkelag var udfordret af råd, og derfor også nøjagtigt hvor udfordret og hvor ustabil tagfladen var. Gaven – i form af midler til tagets udskiftning – kom således i 11. time. Foto: Marie Kirstine Elkjær.*

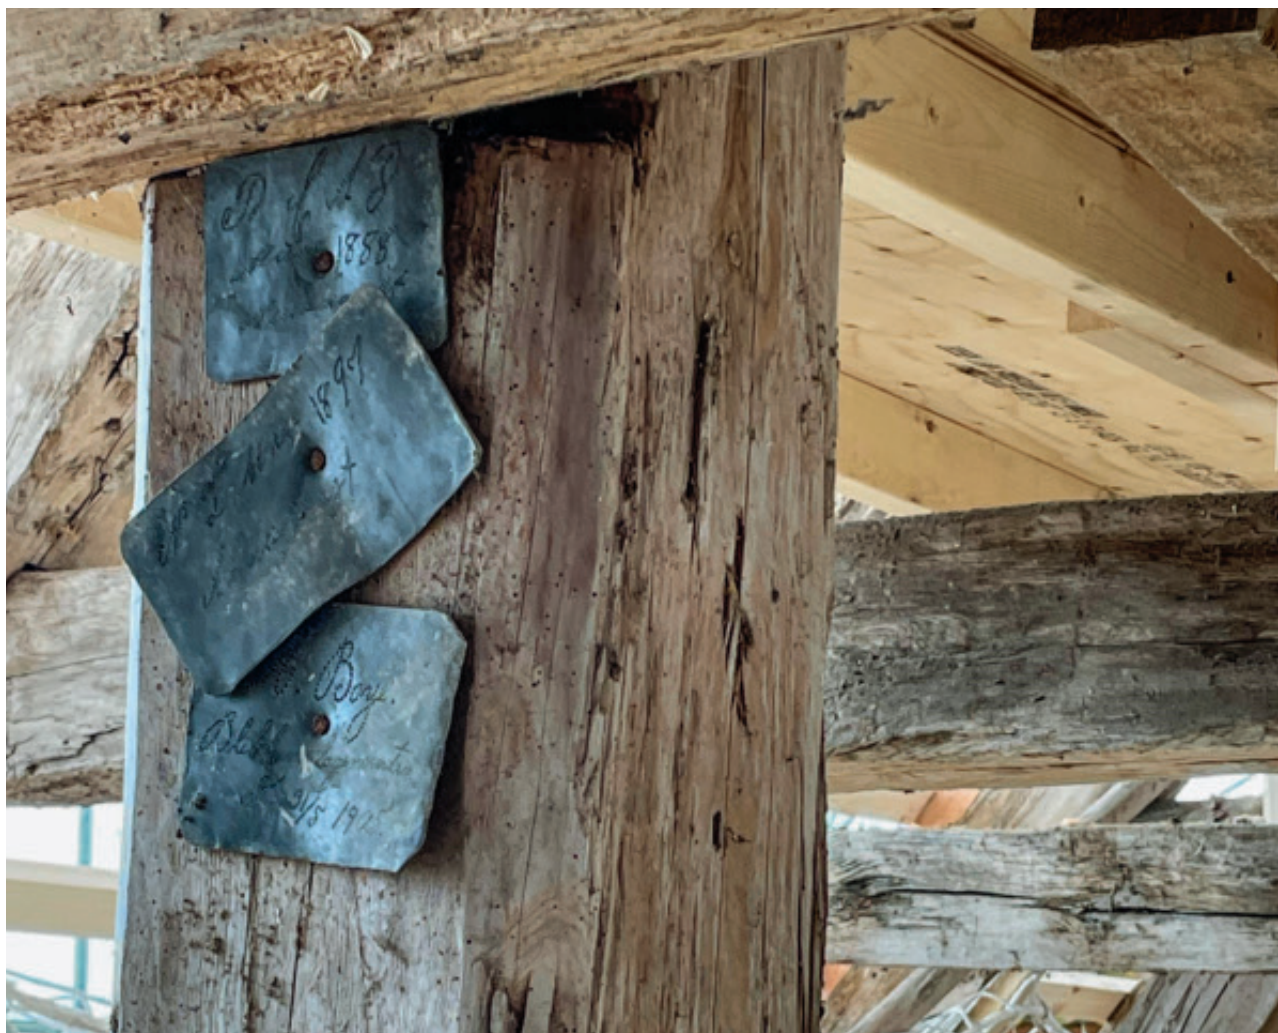
Loftet rummer mange spor efter håndværkere. Dels var loftet et sted, hvor håndværkere ofte kom. Dels var traditionen, at håndværkere efterlod deres mærke for en udført opgave fuldt synligt. For eksempel har murerne skrevet deres navne i kalkpudsen. Tømrerne har skåret mærker i træet, både som markering og som signatur. Og blikkenslagerne har – som på dette billede – efterladt et stykke bly med dato og årstal for deres arbejde. Foto: Britta Andersen.

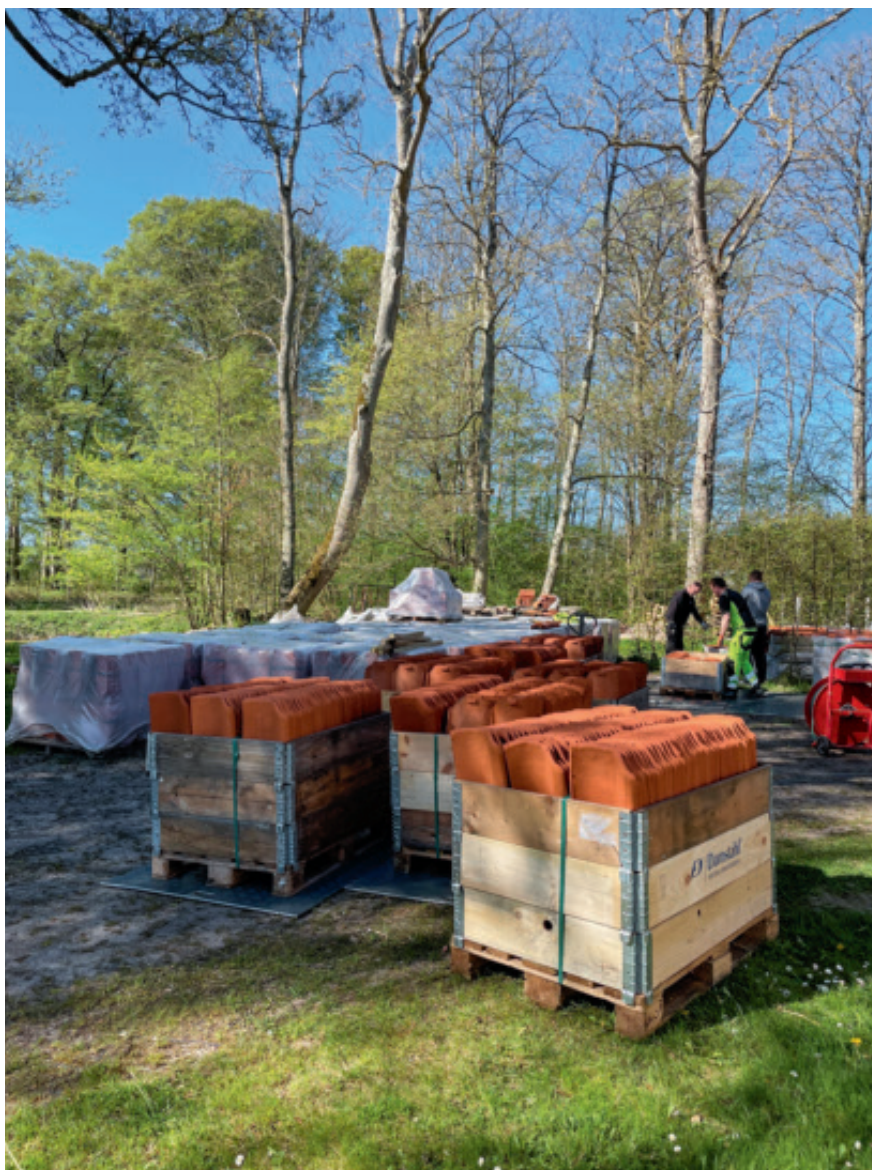
*Forud for udskiftningen af tagstenene skulle de mange håndstrøgne – det vil sige håndlavede – tagsten udsættes for vind og vejr i et års tid. Stenene, der ikke er fremstillet med et maskinelt tryk, er blødere og mere porøse i overfladen, hvilket betyder, at det er vindens partikler sammen med regnvand, som på sigt skaber en tæt membran og dermed lukker overfladen. Processen tager tid – og først i løbet af nogle år vil tagstenene være helt tætte. Foto: Britta Andersen.*

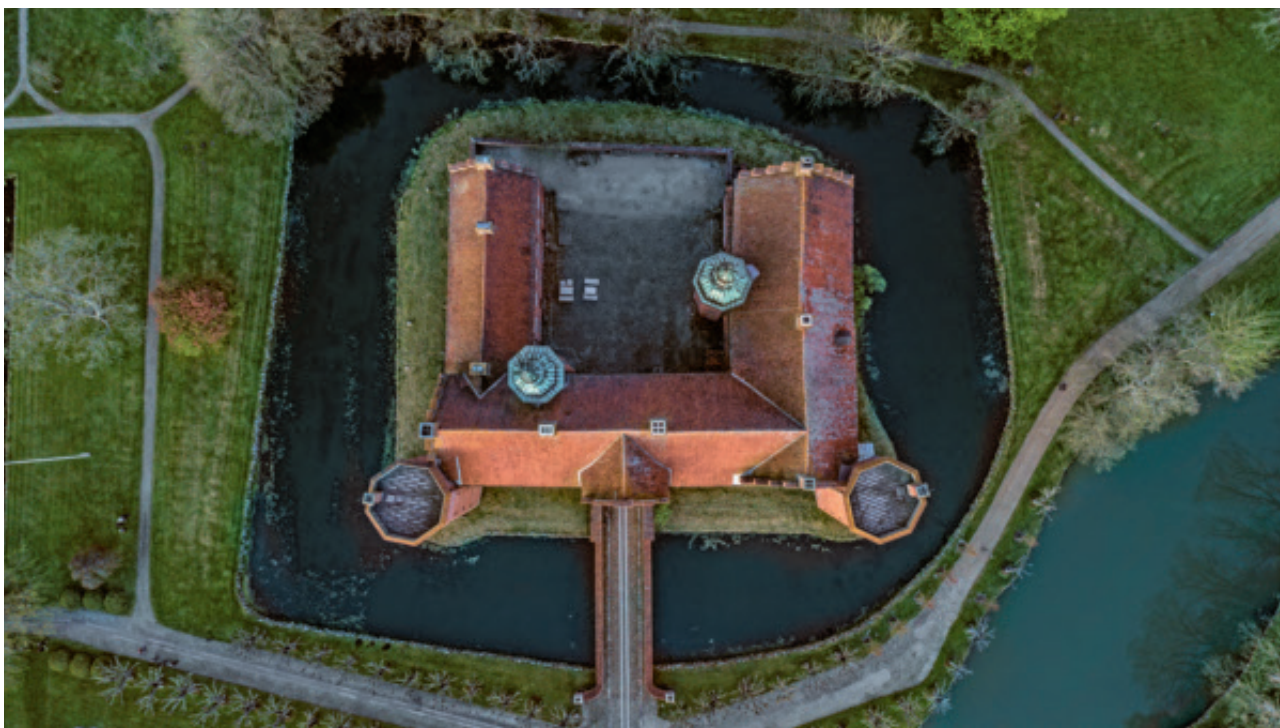
*Når man ser ned på Gammel Estrup direkte ovenfra, bliver to ting tydelige: dels at det gamle tag virkelig er skævt og slidt. Dels at stedet er så godt som utilgængeligt. Der er vand hele vejen rundt, der er kun én bro ind, og der er så godt som ingen plads rundt om bygningen, når man først er inde. Disse tre elementer er geniale, når man skal forsvare sig, men ret vanskelige, når man skal skifte et tag og have plads til både stillads, håndværkere, materialer og ikke mindst besøgende. Foto: Tim Honoré.*

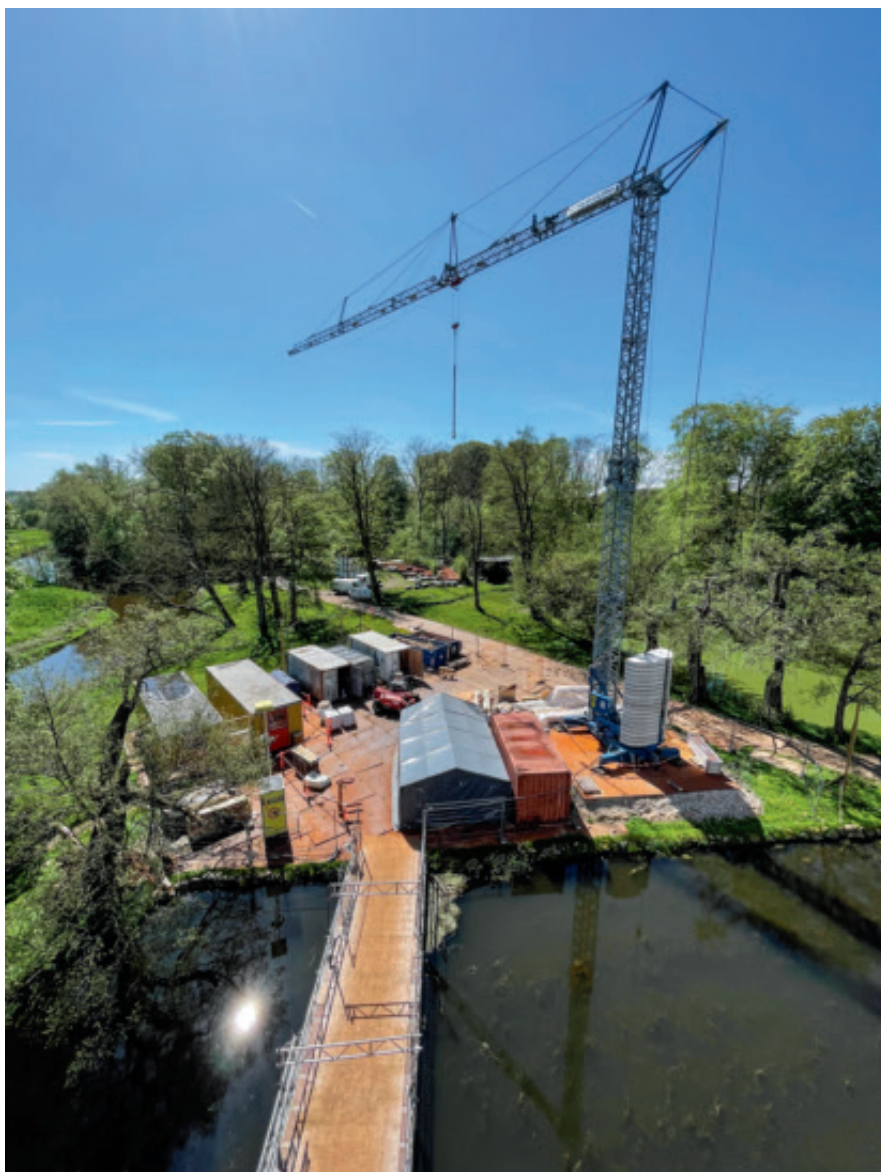
*I restaureringen deltog et stort hold af både tømrere, smede, murere, malere, blikkenslagere, elektrikere, stilladsarbejdere og kobberfolk. Så mange fagfolk havde naturligvis brug for en stor og omfattende byggeplads med mandskabsvogne, affaldscontainere, materialerum, vandtanke, arbejdstelte, tårnkran og lysmaster – heldigvis var der plads syd for bygningen til hele det store setup. Foto: Britta Andersen.*

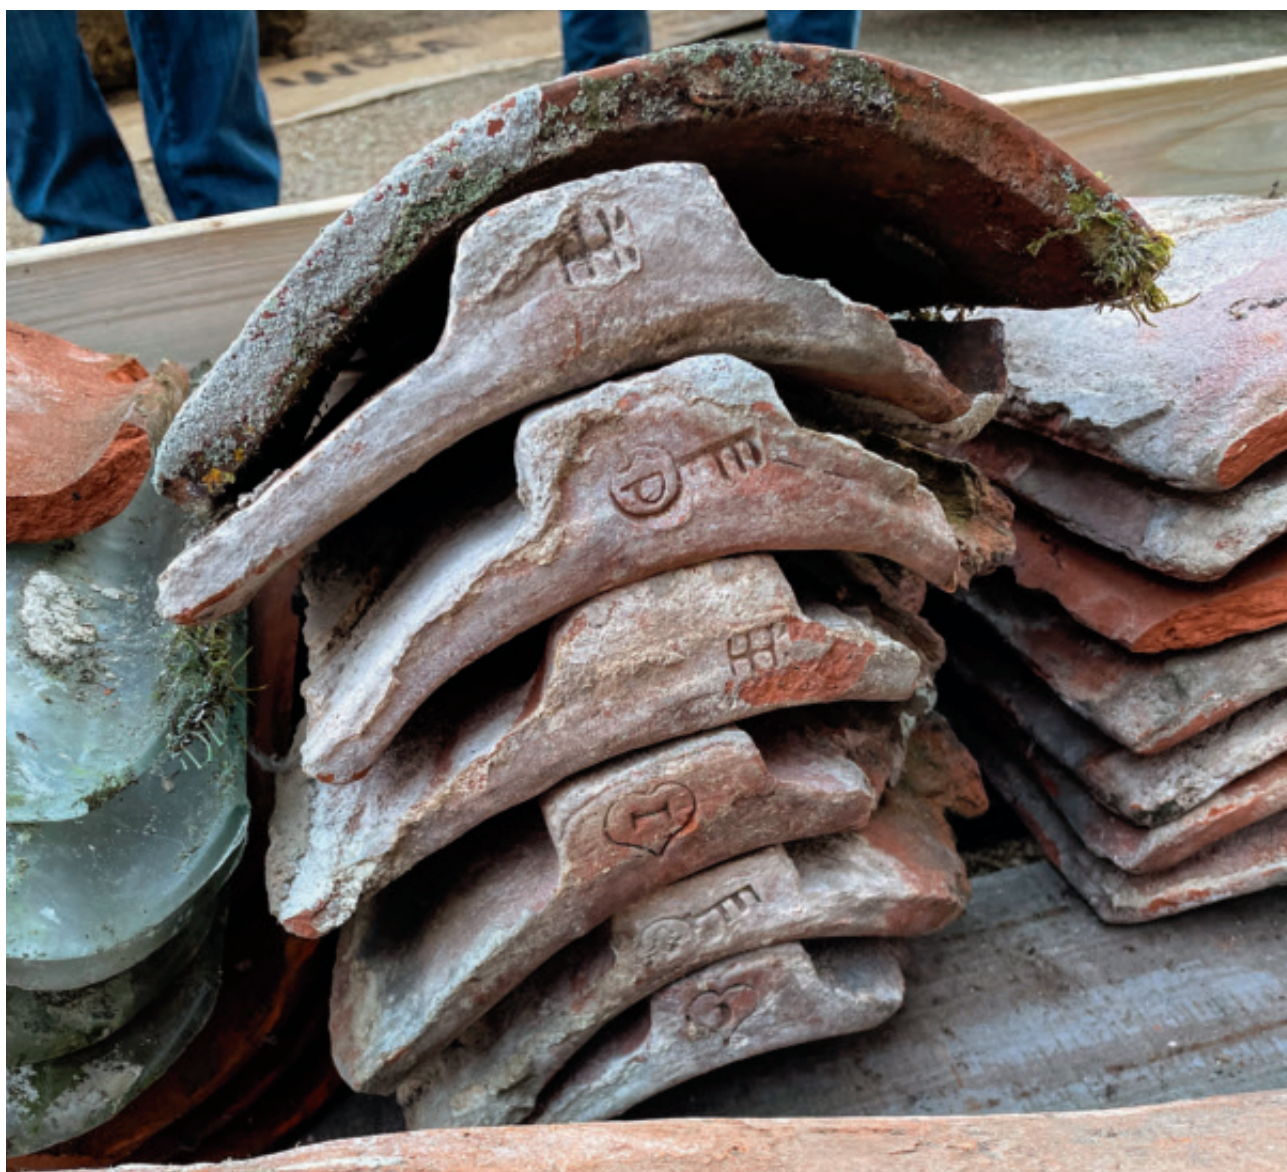
*Blandt de tagsten, der blev taget ned fra taget, stammede en del helt tilbage fra 1600-tallet. Dateringen hviler dels på tagstenenes udformning – de er meget lange, med brede “nakker”, og de er både tungere og større end moderne vingetegl. Dels på stempler i “nakken”, hvor mærkerne stammer fra teglværker i Lübeck – for eksempel henviser hjertet med et stor H indeni til Heiligegeisthospitals teglværk, mens nøglen med bogstaverne SP kunne være fra Sct. Peders Kirkes teglværk. Foto: Britta Andersen.*

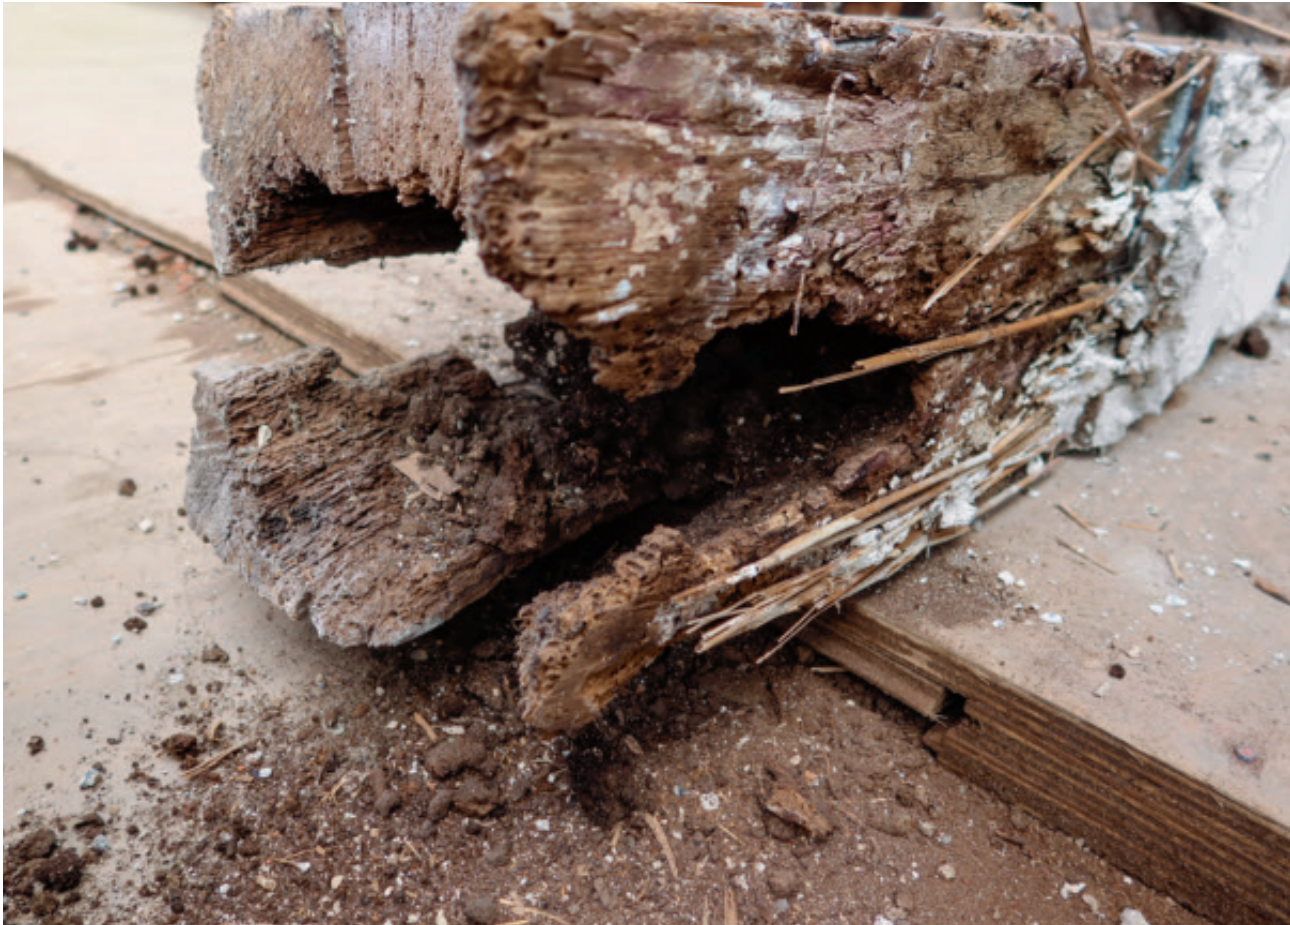
*En overvældende stor del af de bærende bjælker viste sig at være rådne. Mange af dem så tilforladelige ud udenpå, hvor de havde en hel og pæn overflade, men overfladen dækkede desværre ofte over en fuldstændig rådden og mør kerne. Store stykker tømmer af tre til fem meters længde måtte derfor udskiftes – mange steder samme bjælke i begge ender, og det var dermed kun et kort stykke midt på, der stadig var fuldt funktionsdygtigt. Foto: Carsten Kronborg Hald Olesen.*

I sydfløjen viste det sig imidlertid, at skaderne i de bærende bjælker flere steder var ekstra omfattende. Træet var dårligt – og nogle steder helt forsvundet – meget langt ind mod midten af loftet. En operation med

udskiftning af det dårlige træ med nyt træ ville i disse tilfælde få konsekvenser for stuklofterne i rummene nedenunder, da disse hænger sammen med bjælkerne i gulvet ovenover. Arkitekt og ingeniør foreslog derfor en mere skånsom metode, hvor der ikke skæres så langt inde i den bestående bjælke. Den aflastes der, hvor træet er sundt, og forstærkes derefter med en tynd fladståls- eller træprofil, som overfører vægten på muren i samme omfang, som hvis bjælken stadig var intakt. På den måde ville man i de allerfleste tilfælde opnå at skåne det skrøbelige 1700-talsstukloft nedenunder. Påmonteringen af stål på siderne af bjælken ville nemlig gøre, at man skulle væsentligt kortere ind i bjælken – og dermed ikke så langt ind over loftet nedenunder – for at sikre en solid og blivende forankring i de bærende bjælker. Løsningen med stål er i øvrigt en løsning, som også kendes andre steder i huset – men det var også en løsning, som skulle have Slots- og Kulturstyrelsens godkendelse. Det lykkedes heldigvis, og det var dermed kun fire steder, hvor bjælkerne var så dårlige eller helt ødelagte, at det var nødvendigt med reparation og restaurering af stuklofterne nedenunder.

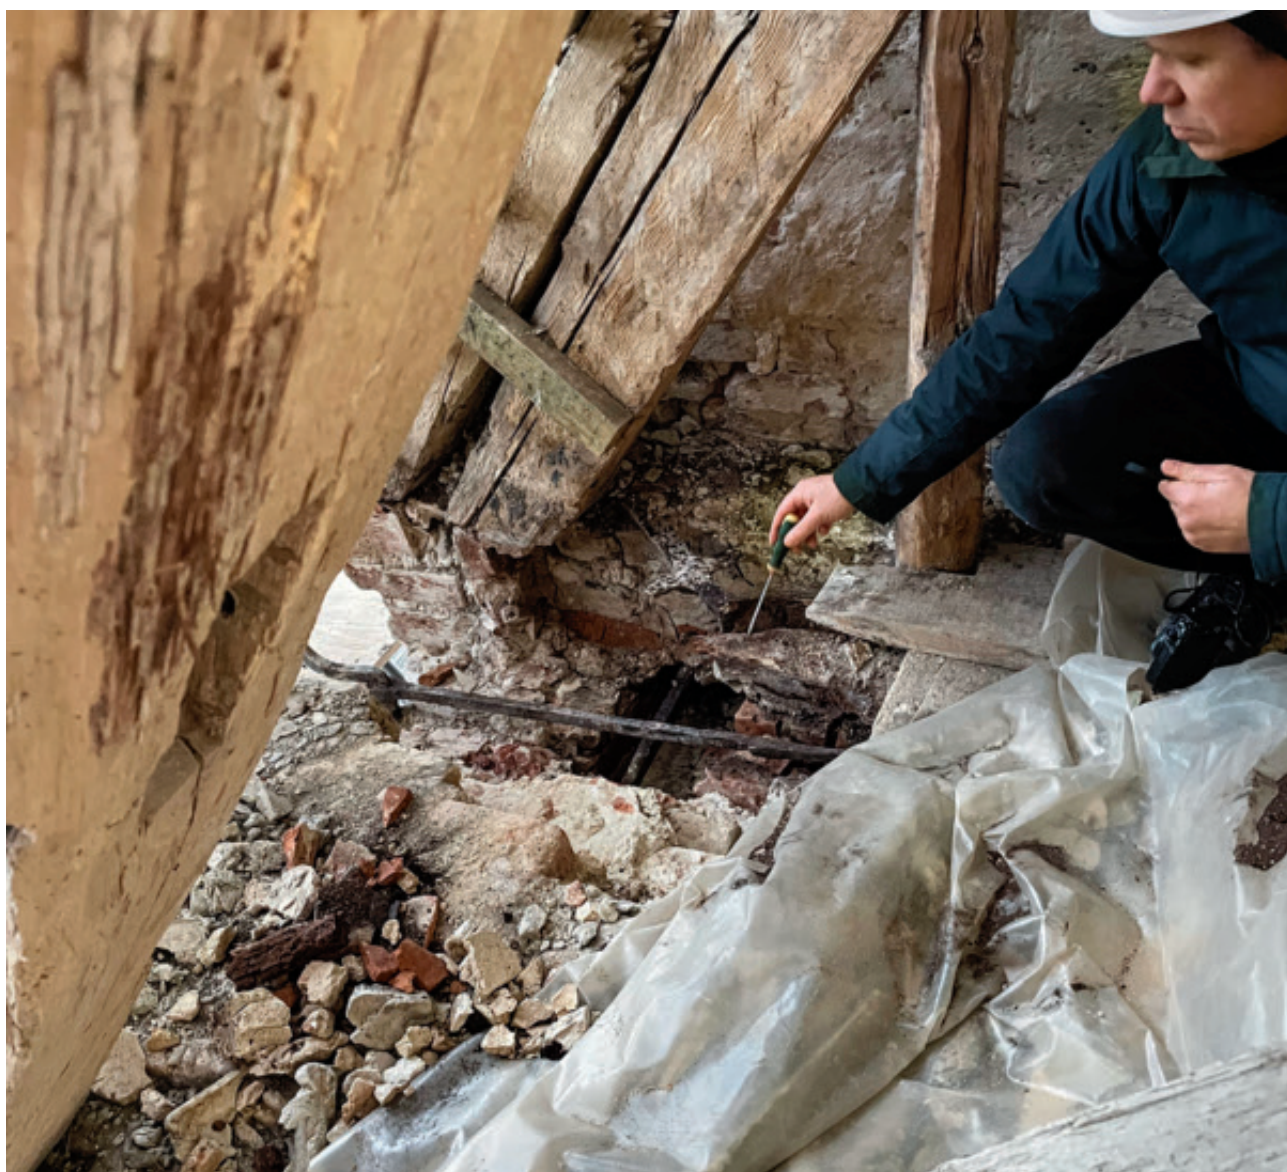
*Tagudskiftningens største overraskelse var mængden af dårligt tømmer. De bærende etagedækshjælper var i store områder rådnet helt væk langt ind mod midten af bygningen. Som her, hvor både den langs- og den tværgående bjælke i det bærende etagedæk totalt er forsvundet. Murankrene har derfor heller ikke længere vederlag – det vil sige noget at hænge fast i – og det er et under, at hele det nordøstre hjørne af sydfløjen ikke er faldet ud for længst! Foto: Britta Andersen.*

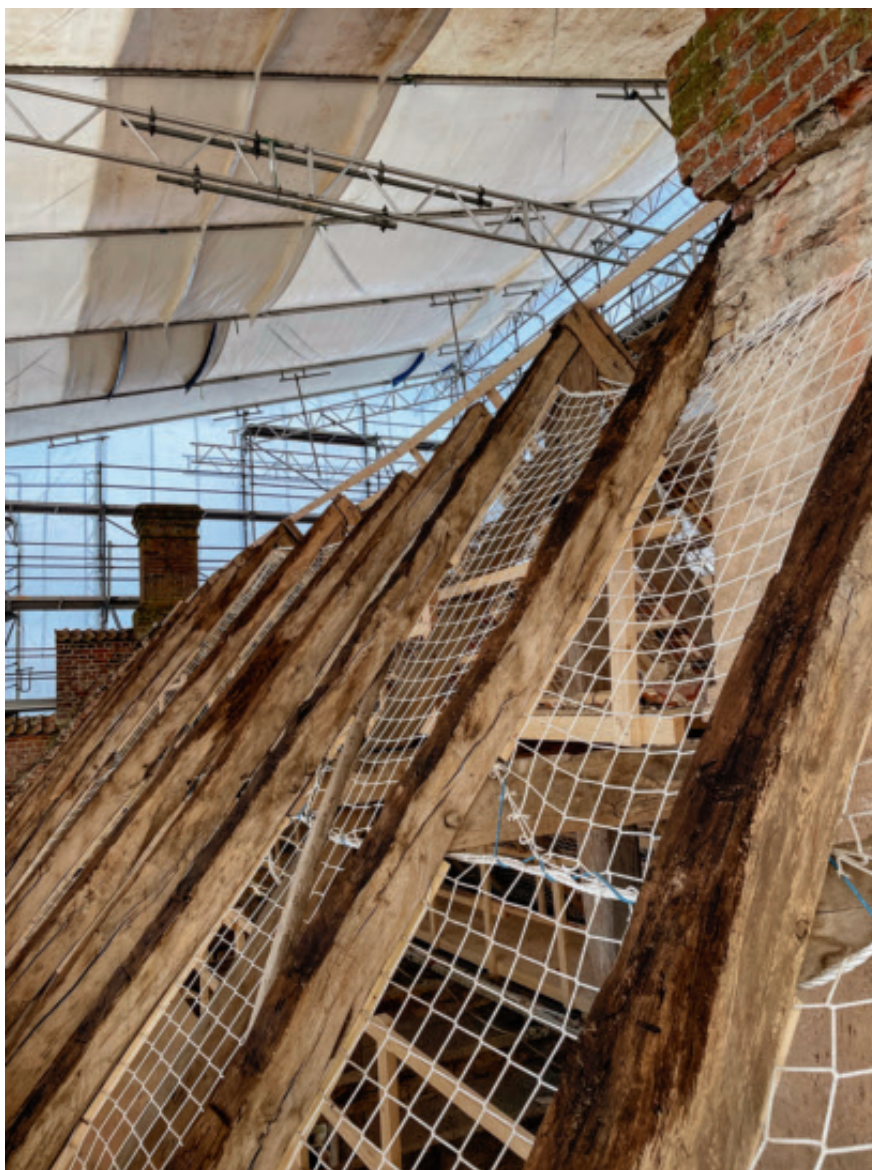
*De originale egetræsspær på fløjene danner fortsat underlag for det nye tag. Som det fremgår, er de forskellige af både størrelse, udformning og udseende. Det er med andre ord let at se, at de alle er af betydelig ælde. Det kunne være spændende at få dateret dem mere præcist, for måske er de genbrug fra den middelalderlige sydfløj, der blev erstattet af en ny i slutningen af 1500-tallet eller starten af 1600-tallet. Foto: Britta Andersen.*

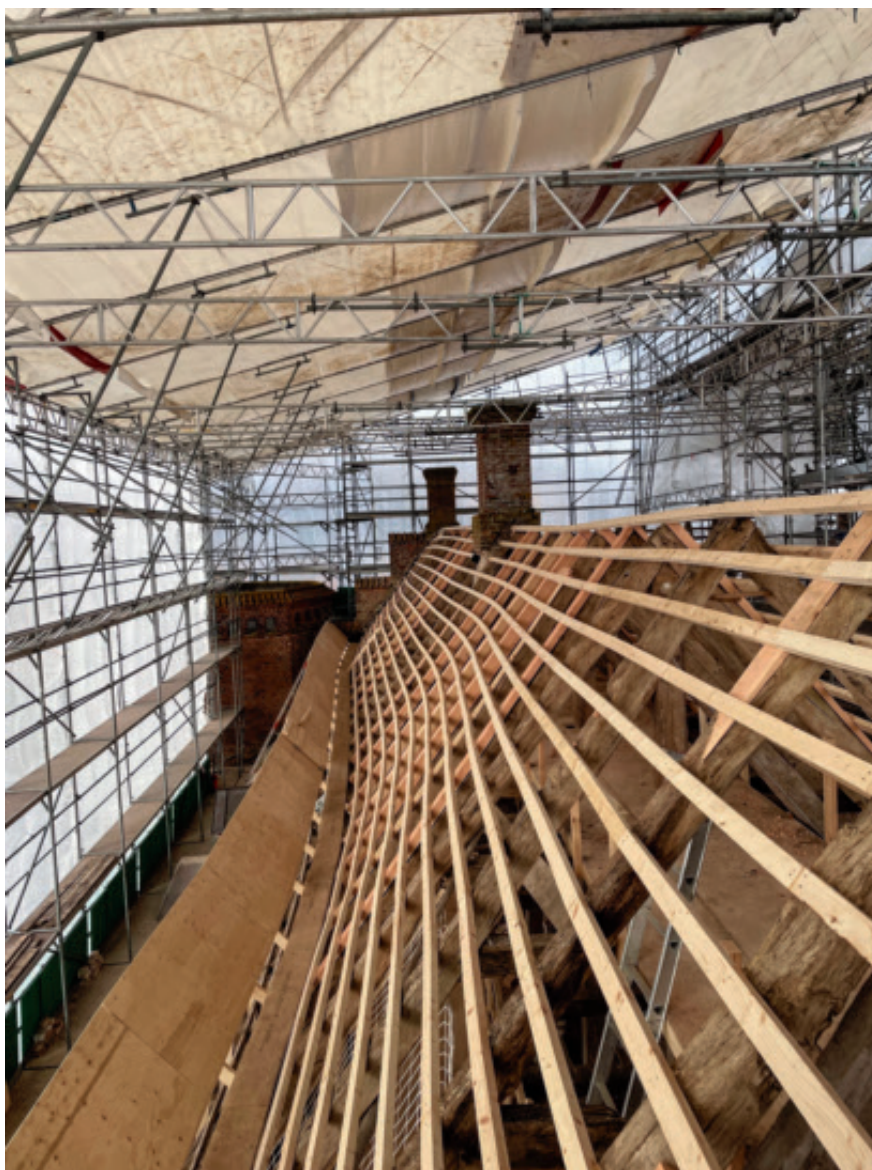
*Når man ser lægterne, inden tagstenene er kommet på plads, får man for alvor øje på, hvor meget tagfladen bølg­er og bugter sig i alle retninger – en stor udfordring for både de tømrere, som har tilpasset lægterne, og de murere, som efterfølgende skulle lægge tagstenene op. De originale lægter måtte kasseres, da de var for klejne, skrøbelige og tyndslidte. Desuden havde tidligere års mange tagreparationer betydet, at lægterne var samlet lige over hinanden og ikke længere i et krydsmønster, der ville have gjort dem dobbelt så stærke. Foto: Britta Andersen.*

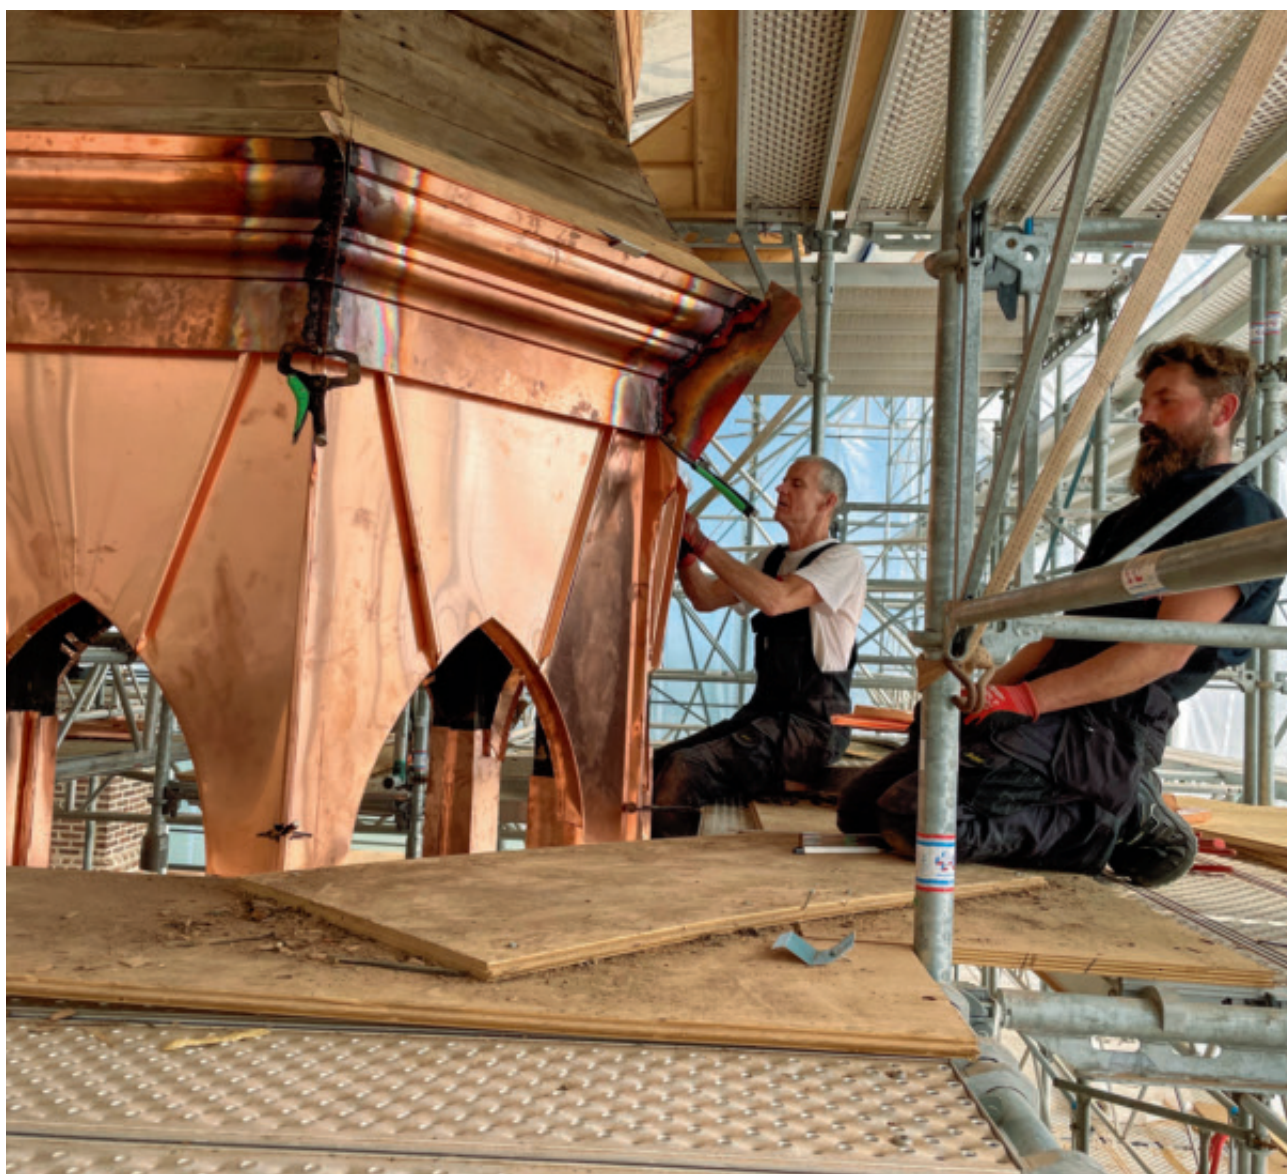
Et andet omfattende restaureringsområde for tømrerne var reparation af træværket i de to trappetårne. En uhensigtsmæssig konstruktion af kobbertagene – det ene fra 1872 og det andet fra 1930 – betød, at træet, som danner skelet for kobbertagene, var meget dårligt og mange steder smuldrede og var så godt som forsvundet. Heldigvis var der både dygtige tømrere og ultradygtige kobbersmede til at restaurere de to smukke tårne, så de blev både restaureret korrekt og kom til at fremstå så gode som nye – også uden at alt egetømmeret blev skiftet, men i stedet forsynet med udlusninger og forstærkninger i nyt egetræ.

*Arbejdet med udskiftning af de to kobbertage over herregårdens markante trappetårne var lagt i hænderne på et blikkenslagerfirma, der på daglig basis arbejder med det gamle håndværk. Kobberpladerne skal skæres til, bankes i form og udglødes, så de får den helt rette form og krumning. Endelig skal alle sammenføjninger foldes omkring hinanden, så tagene bliver tætte og uigennemtrængelige for regnvand. Det er hårdt håndarbejde udvirket ved hjælp af værktøj, der ikke er elektronisk – en omfattende og specialiseret opgave, der aftvang respekt og beundring. Foto: Britta Andersen.*

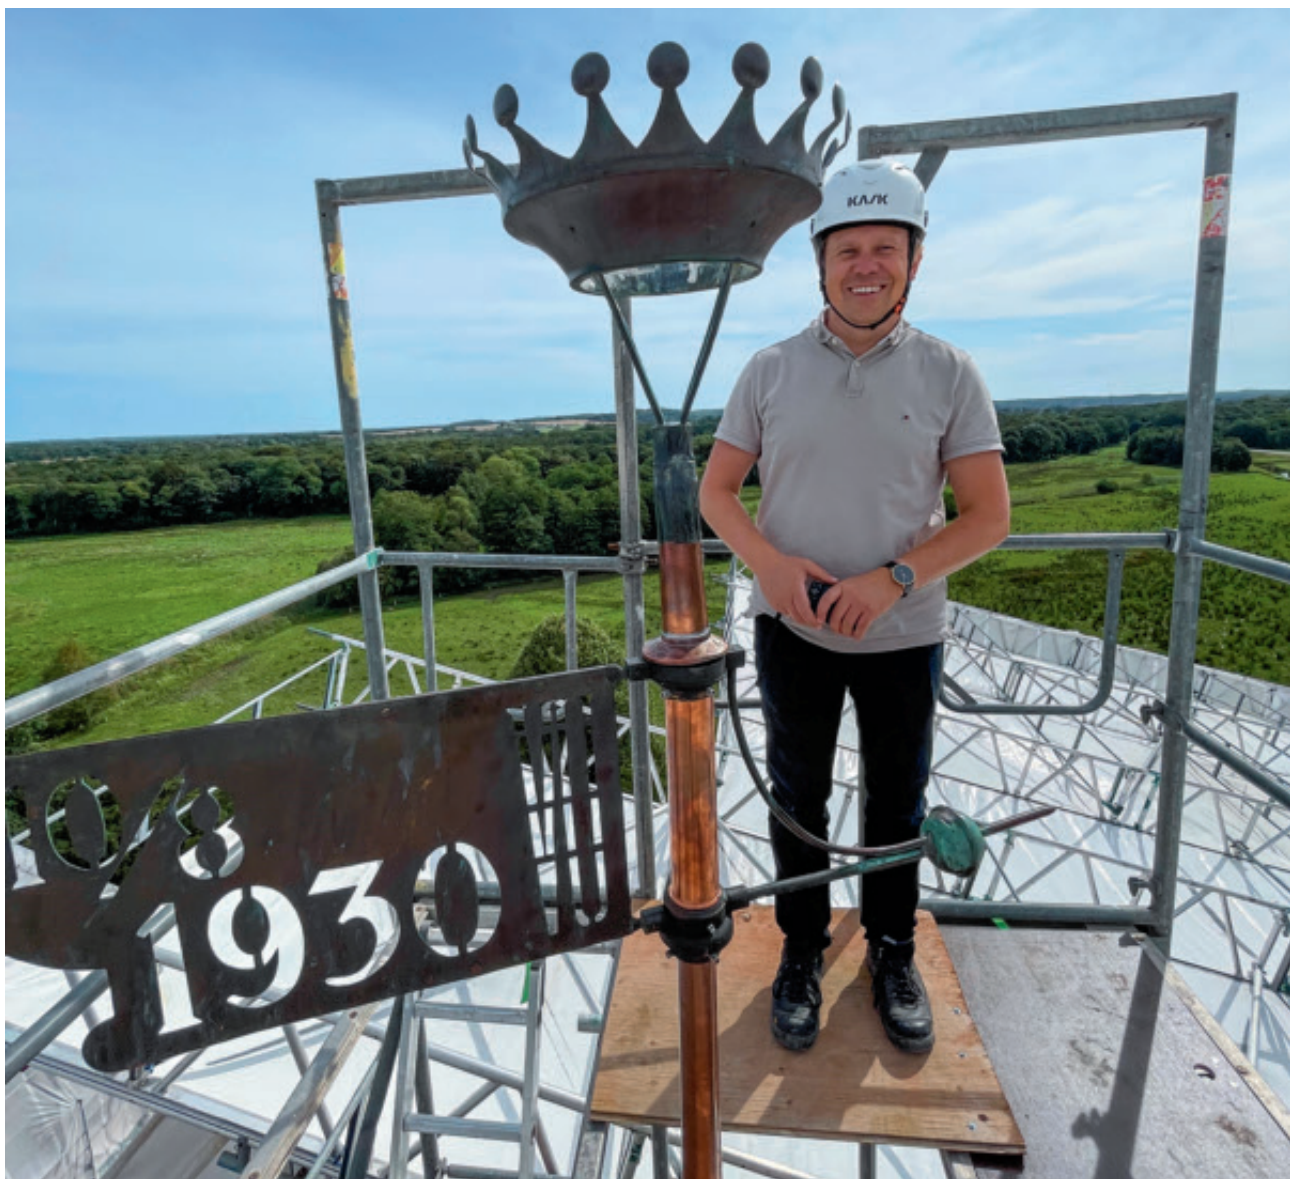
*Gammel Estrups to trappetårne afsluttes med kobbertage og vindfløje – vejrhane – inklusive en krone øverst oppe. Vindfløjen på det søndre trappetårn har ud over den “obligatoriske” krone datoen “10/8 1930” og initialerne “VU” tilføjet. Den 10. august 1930 åbnede museet, og med tilstedeværelsen af initialerne og kronen har museets stifter, Valdemar Ugental (1872-1951), udødeliggjort og kronet sig selv øverst oppe under himlen. Det er den dygtige arkitekt på opgaven, Carsten Kronborg Hald Olesen, der smilende bifalder, at den ny-restaurerede vindfløj kom op igen den 9. august 2024 – altså næsten præcis 96 år efter museets første åbningsdag. Foto: Britta Andersen.*

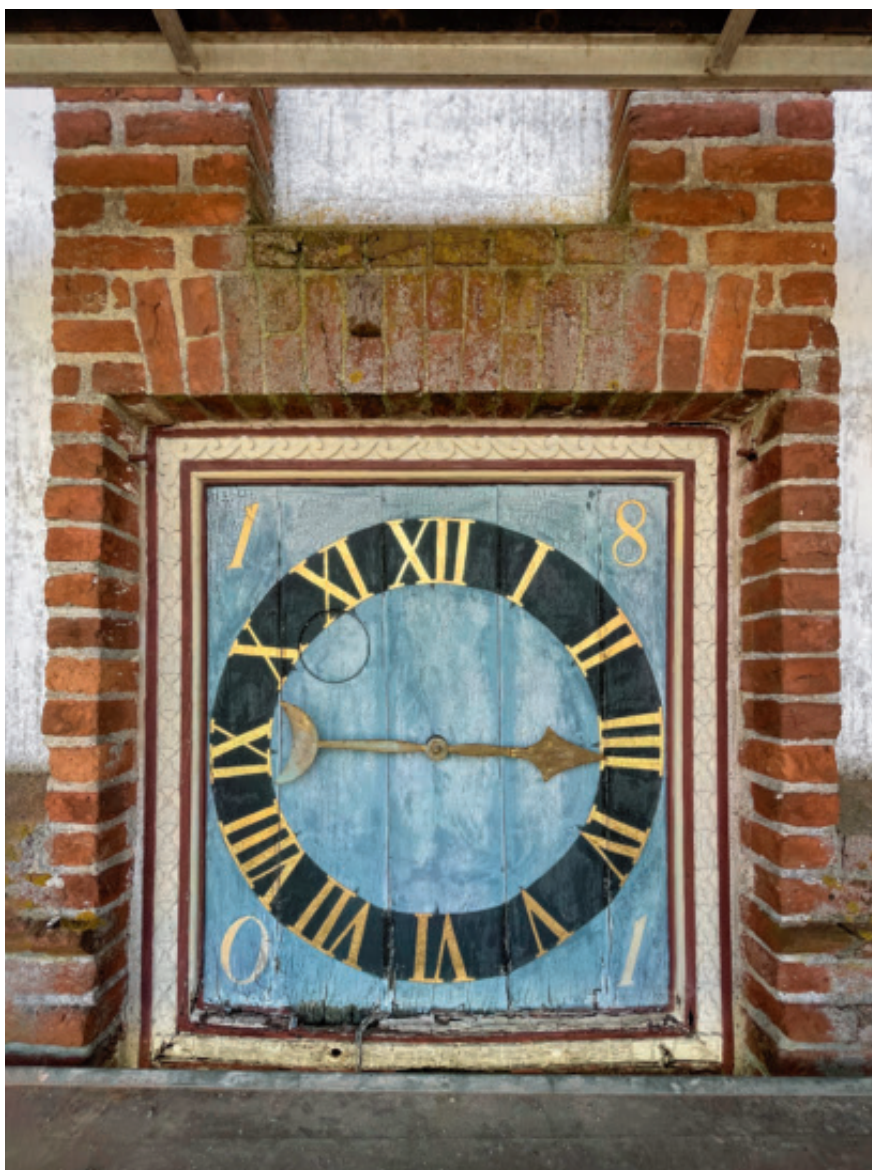
*Porttårnets markante ur fra 1801 er en af bygningens bærende fredningsværdier. Først og fremmest fordi det er et fokuspunkt og markant blikfang øverst i tårnet, lige midt i facaden og dermed også midt for broen over voldgraven. Dernæst fordi det er en tidsmåler, som angiver, at magten, stedet og slægten er til stede – om ikke for evigt, så dog i meget lang tid. Foto: Britta Andersen.*
