# By, marsk og geest 10

## Lustrupholm - historie og restaurering

Af Steffen M. Søndergaard

By, marsk og geest 10, 1998, s. 76-81

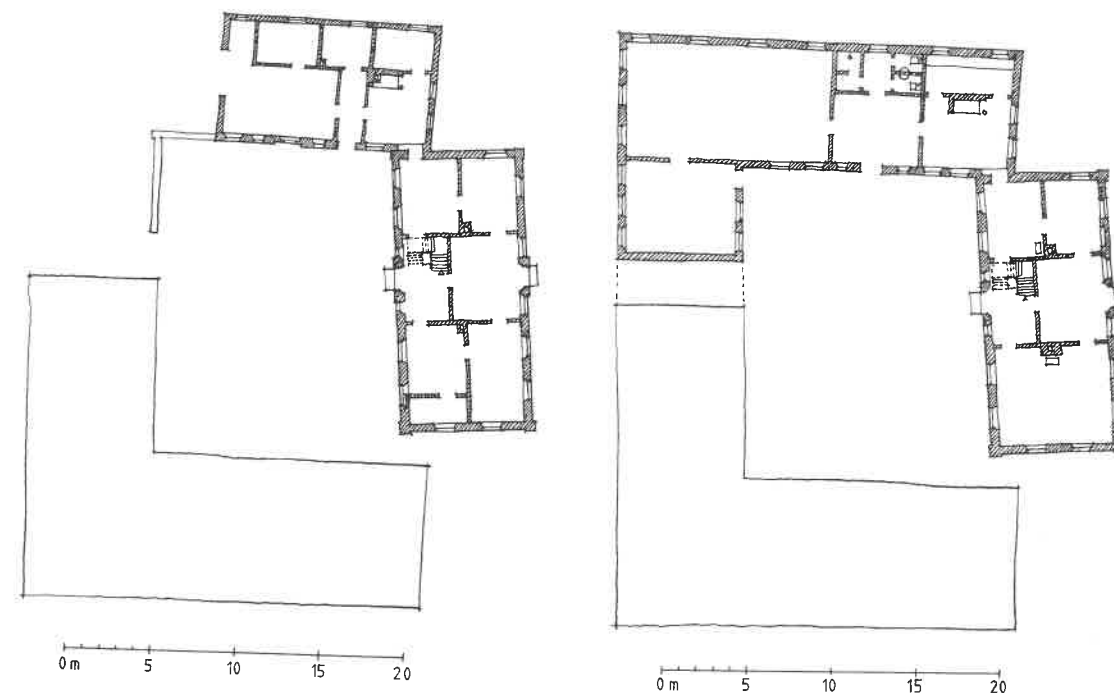
Fig. 2. Plan - før og efter. Tegning: SMS.

Plan - before and after.

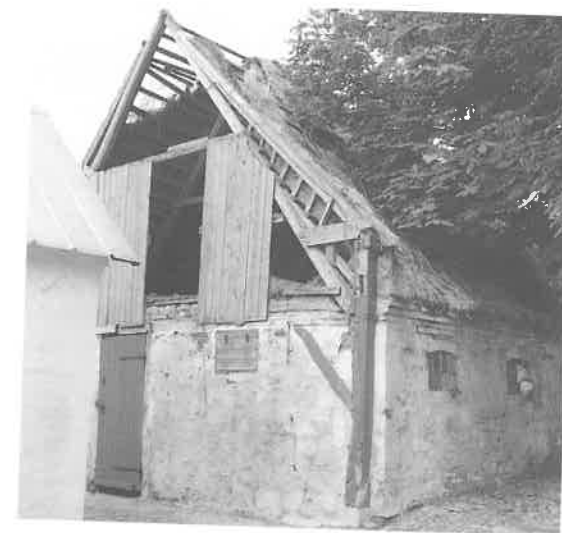
Fig. 5. Rester af vestlængens bindingsværk. Bemærk det store kopbånd mellem port-stolpen og bjælken. Bemærk også den oversavede portoverligger samt taphullet fra kopbåndet mellem portstolpe og overligger. Foto: Nat. Mus. 1961. Neg. nr. R 12148.

Rests of the half-timber of the west wing. Notice the big brace between the gatepost and the girder. Notice also the sawed over gate lintel and the mortise from the brace between the gatepost and the lintel.

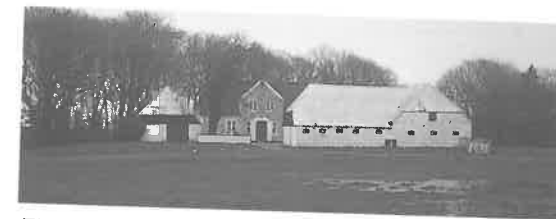
Fig. 6. Lustrupholm set fra vest efter delvis nedrivning af hhv. nord- og vestlænge. Foto: SMS.

Lustrupholm seen from the west after partial demolition of the north and west wing.

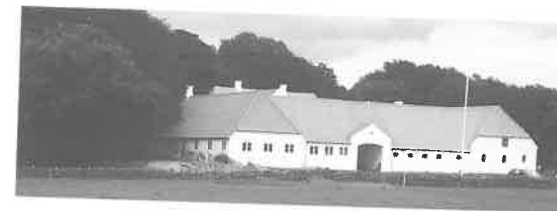
Fig. 7. Lustrupholm set fra vest efter reetablering af avlsbygninger. Foto: SMS

Lustrupholm seen from the west after reestablishment of the farm buildings.

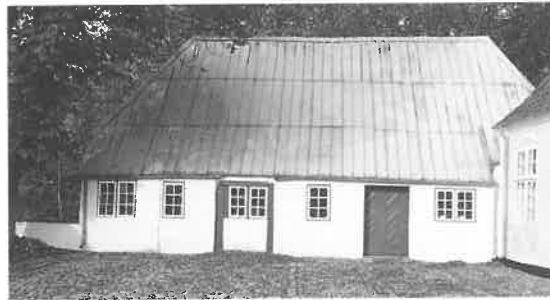
Længens to vestligste fag blev revet ned i 1960'erne, hvor også kvisten blev nedtaget. Døren var tidligere flyttet to fag mod øst i forbindelse med en indvendig ombygning, der reducerede køkkenet til et tofags rum og forstuen til ét fag.

Fig. 8. Nordlængen efter nedrivning af de vestligste fag og efter sløjfning af kvist og flytning af dør. Foto: SMS.

The north wing after demolition of the western bays and attic and removal of door.

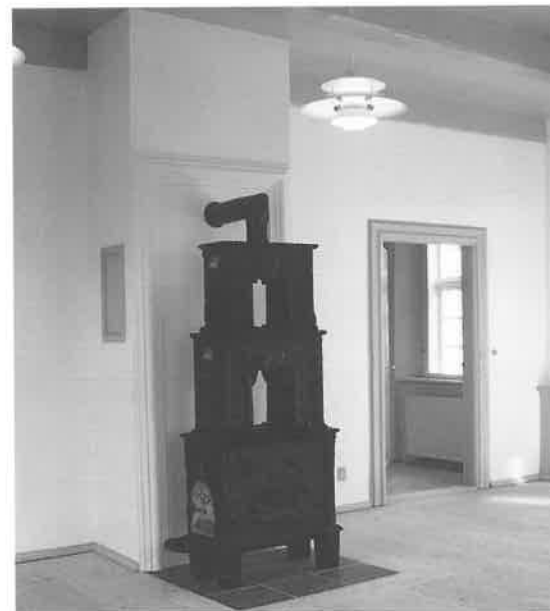
Fig. 10. Samtidig ovn i reableret sal. Foto: SMS.

Contemporary stove in reestablished hall.

De pudsreparerede vægge fremtræder enten hvidkalkede eller limfarvede i kulører, der er fundet i huset ved afdækning. Den grønne farve på salens træværk stammer ligeledes fra huset, hvorimod dørenes tidligere, grå farve er ændret til en kølig grå på forstuens træværk og en varmere grå på de øvrige rum. Den oprindelige marmorering på kvistværelsets chato! og alkovefront er retoucheret. Med henblik på at supplere hovedbygningens rumudstyr er det lykkedes at få deponeret to samtidige og en lidt yngre ovn, der er opstillet på stukindfattede ovnpladser<sup>6</sup>.

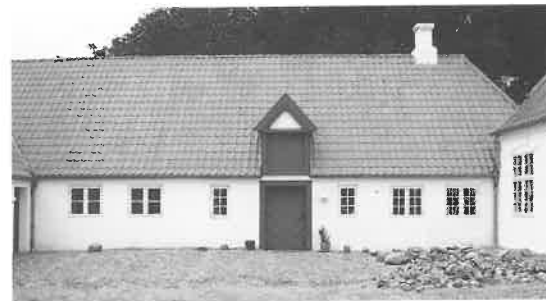
Fig. 9. Nordlængen efter opførelse af nye vestfag og kvist samt reablering af dør. Foto: SMS.

The north wing after erection of new west bays and attic and reestablishment of door.

I forbindelse med nybyggeriet blev også nordlængens fredede del istandsat. Ydermurene blev understøbt, istandsat og forsynet med en indvendig forsatsmur. Tagværket - der for størstedelens vedkommende var udskiftet med spinkelt rundtømmer af gran - blev fornyet sammen med dele af bjælkelaget. Nye, isolerede gulvkonstruktioner blev udført og afsluttet af brædde- eller teglgulve. Alle vinduer,

der var af nyere dato, blev fornyet. Den oprindelige hoveddør blev restaureret og flyttet tilbage til sin oprindelige plads som led i en retablering af længens oprindelige indretning. Døren krones af en ny kvist med kopier af de udskårne pilastre med kompositkapitæler.
