# Takbjälkar och golvbjälklag

## Dendrokronologisk datering av Kärnan

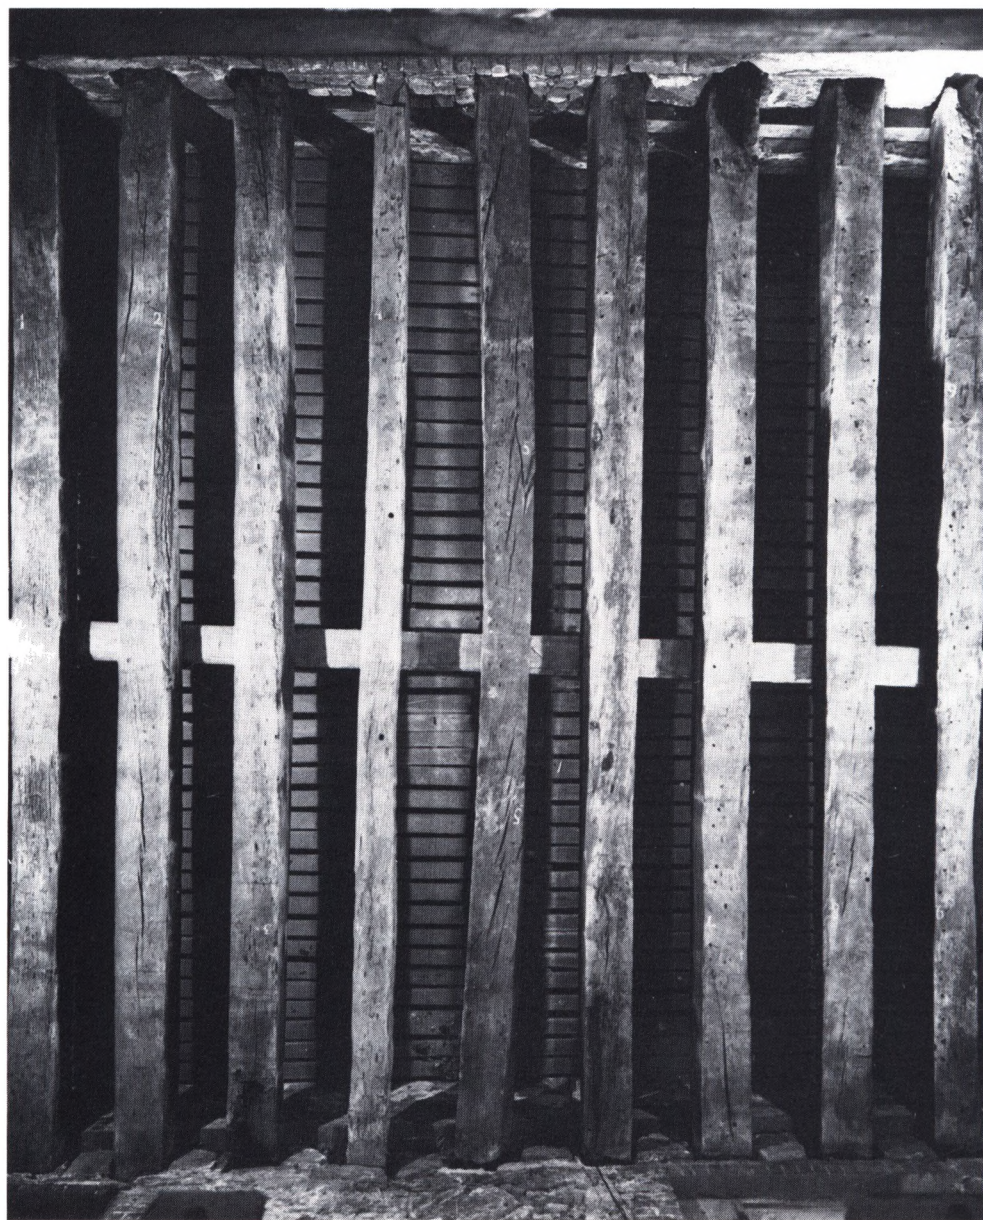
*Fig. 1. Bjälkarna i taket över Kärnans kök, fotograferade uppiifrån i början av 1950 när brädgolvet i kungsvåningen tillfälligtvis var borttaget. Bilden är orienterad med den nordvästra väggen till vänster. Den fjärde bjälken från det hållet är sekundär, likaså tvärbjälken. Båda är av fur, medan övriga bjälkar är av ek. Det brädgolv som ses mellan bjälkarna är provisoriskt inlagt på takbjälkarna över vakttrummet. Foto: Helsingborgs museum.*

Naturligtvis är bjälkarna inte orörda av tiden. I taket över köksvåningen är det lätt att se att den fjärde bjälken från NV är av ett annat slag än de övriga bjälkarna (se fig. 1). Den är klenare än de övriga bjälkarna och dessutom av fur. Det råder alltså inget tvivel om att den är sekundär. Till skillnad från de övriga bjälkarna är den inte sotig, vilket tyder på att den satts på plats efter det att köket hade förlorat sin funktion. Sotig är inte heller en likaledes sekundärt infälld – och sekundärt använd – tvärbjälke, som satts in under takbjälkarna för att förstärka konstruktionen. Även den är av fur. Förmodligen sattes i varje fall den på plats under 1600-talet, då Kärnan omvandlades till kanontorn och ammunitionsförråd.

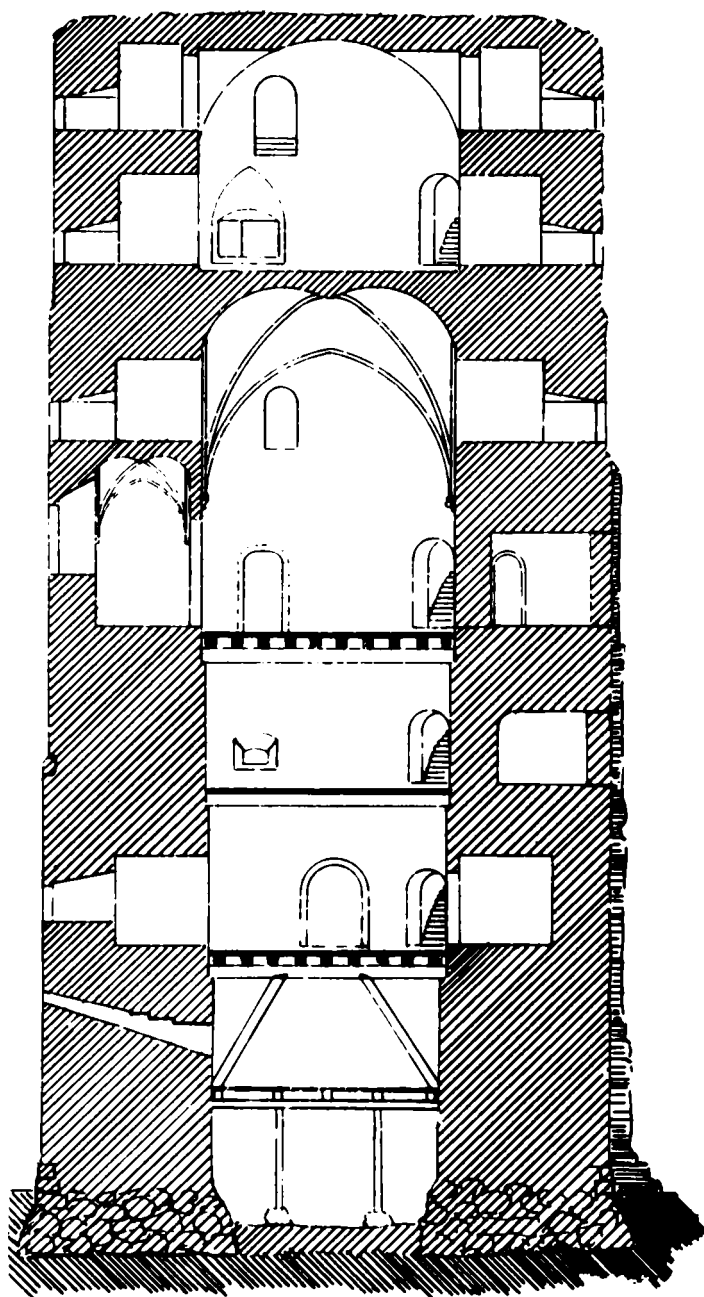
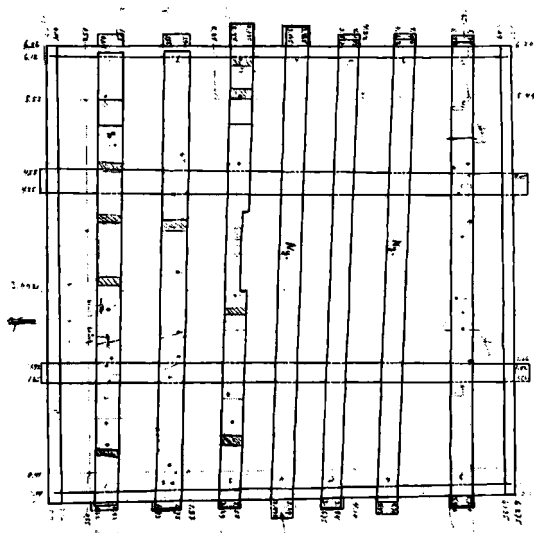
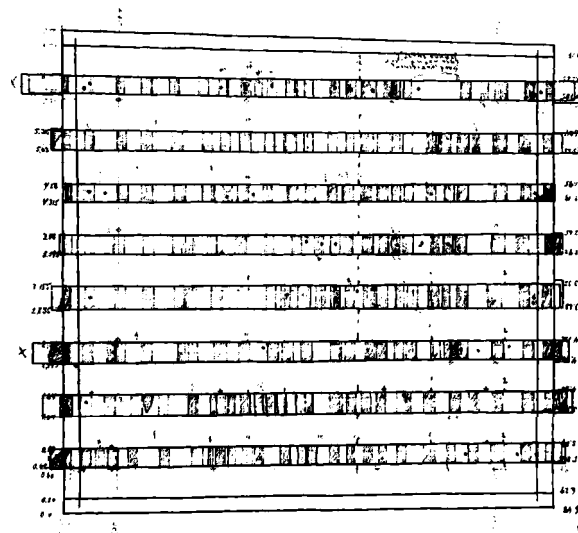
Fig. 4a-c. Uppmätningssritningar av L.-G. Kindström, visande ovensidan av takbjälkarna över källaren, vaktrummet och köket. Skala 1:100. Helsingborgs museums arkiv.

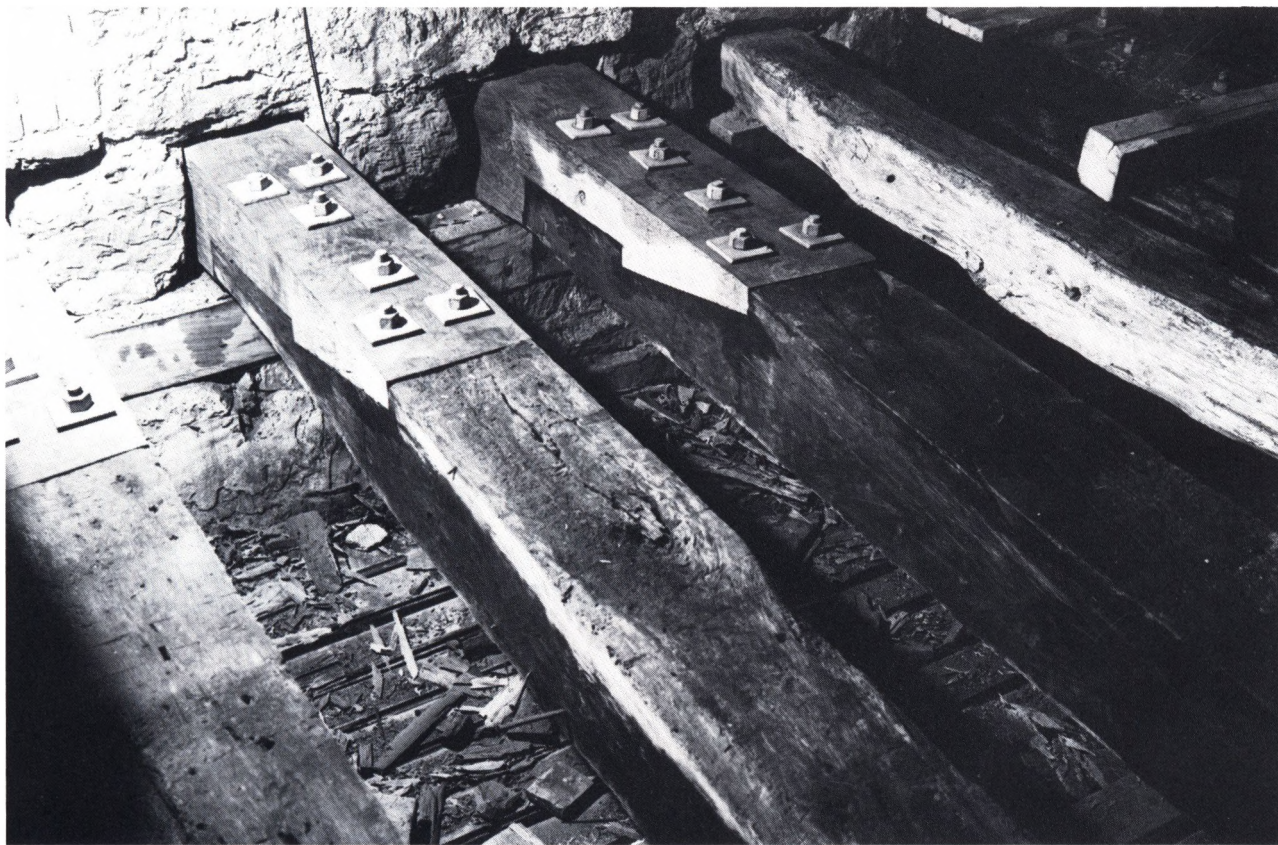
*Fig. 6. Hopskarvningen av gammalt och nytt virke 1949-50. Bilden visar en del av bjälklaget över köket. I övre högra hörnet ses den sekundära furubjälken, som inte behövde skarvas. När bilden togs hade nya remstycken fällts in under bjälkarna. Foto: Helsingborg museum.*

ut mot nya bjälkändar men att så mycket som möjligt av originalbjälkarna skulle behållas. De nya bjälkändarna skulle skarvas samman med originalvirket på ett sådant sätt att så lite som möjligt av det nya virket kom att synas. Därför gjordes varje skarv som ett "snett hakblad" (fig. 6), och när skarvningen var gjord doldes samtliga bultar underifrån med tunna plattor av gammalt ekvirke. Dessa är i dag väl synliga, och därför är det också lätt att se var det gamla virket slutar och det nya tar vid. Reparationerna gjordes av en välbetrodd byggnadsfirma under fortlöpande antikvarisk kontroll av Helsingborgs museum.

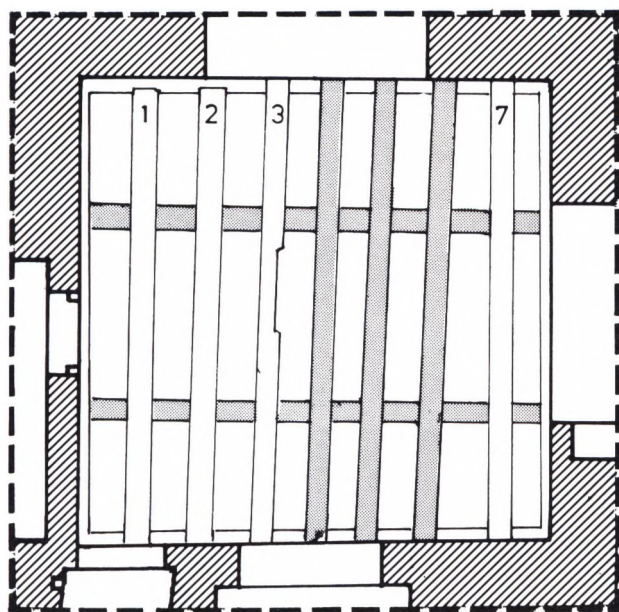
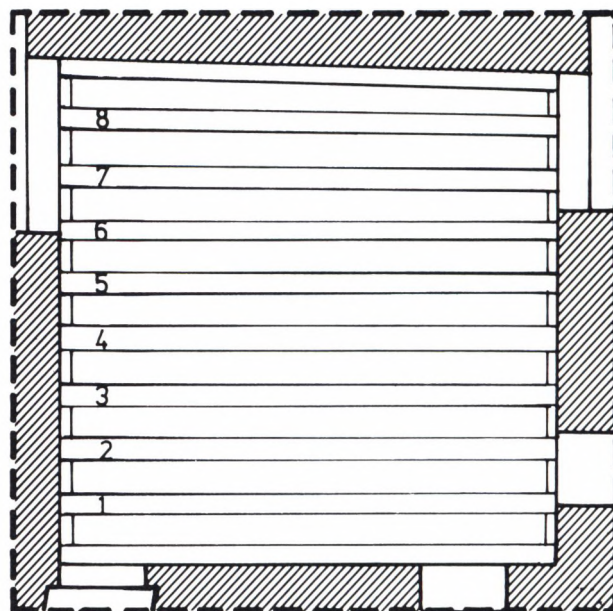
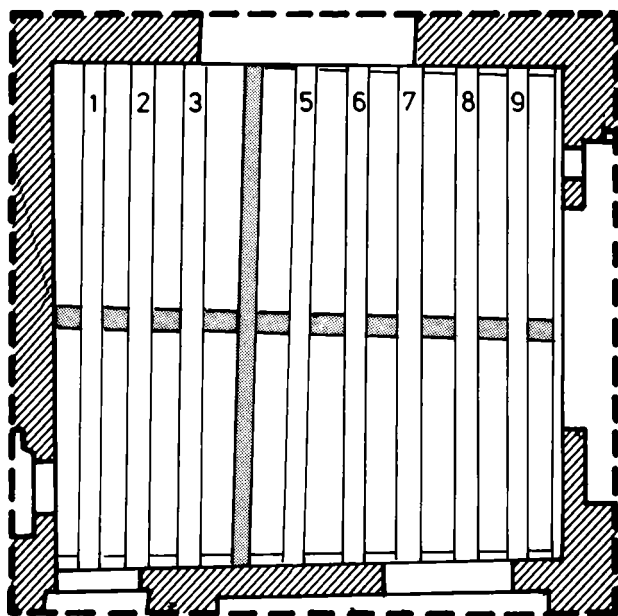
Fig. 7a-c. Skematiska plantegningar af bjälkelagene over kælder, vagtrum og køkken med angivelse af hvilke bjælker som er sekundære (grå) og med originalbjælkerne nummereret af T.B. Tegningerne er udført 1992 af Ulla Berander, Helsingborg, på grundlag af Lars-Göran Kindströms opmålinger fra 1949-50. Mål 1:100.
