ÅRBOG FOR JYSK ARKÆOLOGISK SELSKAB

UNGDOMMELIGE OLDTIDSHUSE

AF HANS OLE HANSEN

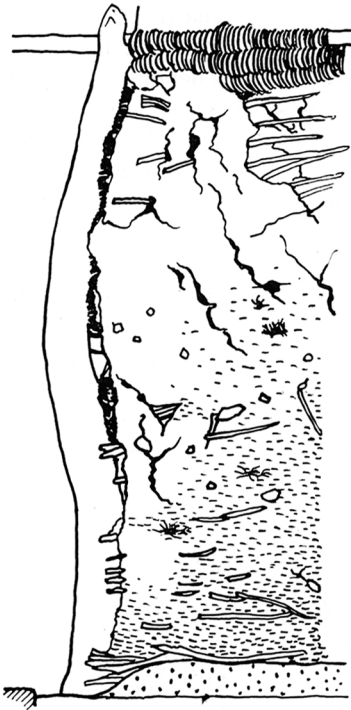
Fig. 6. Opmåling af et parti af langhusets vestvæg nærmest døren, med dørstolpen til venstre, visende væglerets deformation. De vandrette småstreger angiver de steder, hvor væglerets overflade er mere eller mindre opløst. Revnerne er nedadtil lukket af regn. Desuden ses en del blottede vendrer samt udskridningskeglen langs vægfoden.

Portion of the long-house's west wall nearest the door, with the door-post on the left, showing the erosion of the mud plastering. The horizontal dashes indicate the places where the surface has been more or less washed away. The cracks at the bottom have been closed by the action of rain-water. Some of the wattleing is visible. The cone of washed out material is seen at the foot of the wall.

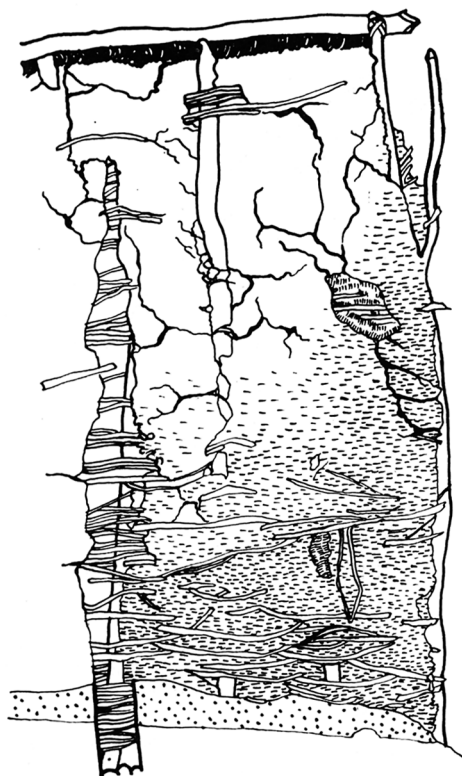
Fig. 7. Den deformerede væg i langhusets
sydvesthjørne. Se teksten til fig. 6.
The eroded wall in the long-house's south-
west corner. See fig. 6 for explanation.

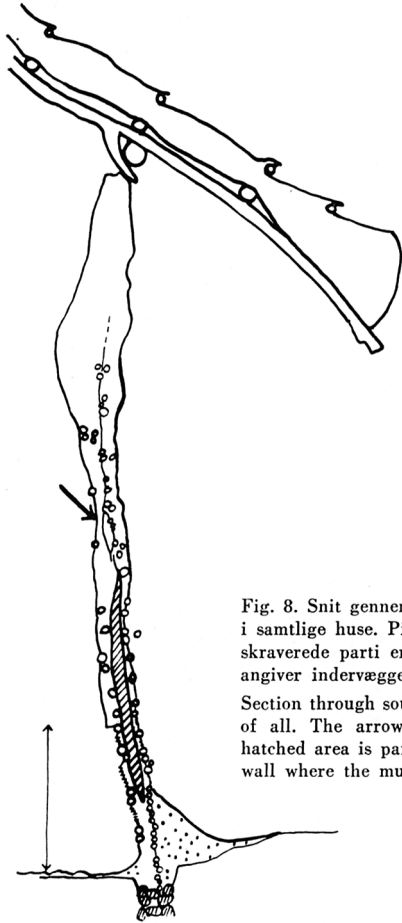
Fig. 8. Snit gennem søndre del af langhusets vestvæg, den mest eroderede væg i samtlige huse. Pilen peger på en karakteristisk »kanal« inde i væggen. Det skraverede parti er en del af en vægstolpe. Afstandsmarkeringen nederst t. v. angiver indervæggens lernedskridning. Væggens højde er 2 m.

Section through southern portion of the long-house's west wall, the most eroded of all. The arrow indicates a characteristic "canal" inside the wall. The hatched area is part of a wall-post. At bottom left is the portion of the inside wall where the mud has fallen down. The wall is 2 m high.

Det kraftige tagbryn med ca. $\frac{1}{2}$ meters udhæng havde på dette sted beskyttet væggen øverste halvdel, således at stykket fra hældefaget og omtrent til midten havde samme struktur som indersiden af væggen (fig. 6–7). Herfra og til vægfoden sås et stigende antal vendrer blottet, indtil en svær hulkehlførmert rende nederst helt havde blottet vægstolper og risfletning. De var dog atter delvis blevet beskyttet

af en nedskylskegle, eller bedre, en udskridskegle, bestående af porøst ler. I hovedsagen består den kraftige vold langs vægfoden, udskridskeglen, nemlig ikke af ler, der er udskyllet fra væggen. En nedskylskegle vil for det meste blive jævnt fordelt over jordsmonnet nær væggen i et ganske tyndt lag. Pilen på fig. 8 viser højden af udskridet, fig. 9 og 10 henholdsvis foden på det ældste hus og apsishusets væg. At så meget ler frigøres fra væggenes nederste del skyldes, at der i et bælte på 20–40 cm langs foden om efteråret opsuges en del fugtighed i selve vægleret. Når frosten derpå har sprængt leret fra risfletningen, falder eller snarere skrider dette ler uvægerligt ud fra væggen.

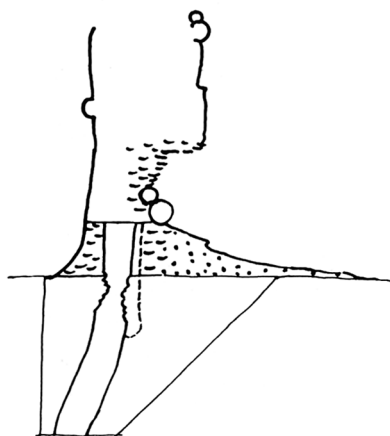
Fig. 9. Snit gennem hus A's vægfod. Opmåling 1960, fire år efter husets opførelse.
Section through the wall-base of house A. Measured in 1960, four years after erection.

De blottede trædele syntes ikke at være synderligt angrebet af råd, men på hus A (fire år gammelt) var de undersøgte vægstolper tillige med risfletningen i et 5 cm bredt bælte i stærk opløsning. Dette bælte sad i højde med jordsmonnet (fig. 9).

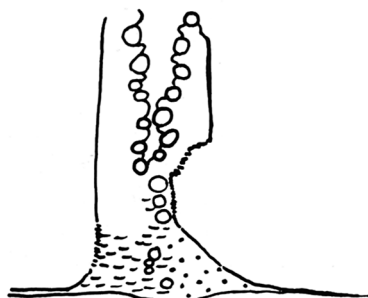
Fig. 10. Snit tæt øst for apsishusets indgang to år efter opførelsen.
Section immediately east of the entrance to the apse-house two years after erection.

Det nedskredne ler lå samlet i en kegle, ca. 20–30 cm høj ind mod væggen, strækkende sig 50 cm ud fra denne.

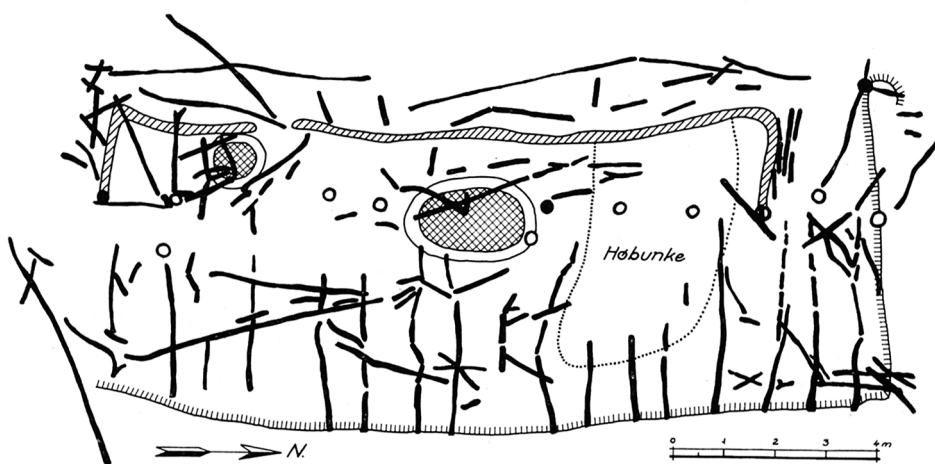
Efter branden bar væggen på indersiden tydelige spor af ilden, idet den var rød og sortflammet, stykker af risfletningen eller vægstolperne, der havde raget ud over vægfladen, var forkullet, og vægremmen og toppen af vægstolperne var helt forkullet (fig. 11).

Ved undersøgelsen eftersommeren 1960 konstateredes det, at væggen inderside mange steder skallede af. Den var rød- eller sortbrændt ca. $\frac{1}{2}$ cm ind i lerklining, og dette lag var ved at falde af. Bag laget var leret næsten ikke påvirket af ilden. End ikke hvor høbunken lå, var en total gennembrænding af bare væggen indre lag sket. Kun af væggen overkant og særlig fremstående partier kunne der pilles helt gennembrændte klodser ud.

Fig. 11. Opmålingsplan over det nedbrændte langhus. Langvæggen er vist ved skråkravering. Det forkullede træ er tegnet ind som det forefandt dagen efter branden, der fik lov til at afslutte uden indgriben. Fem af fortagets krogspær blev dog under branden væltet ned, da andre huse end de rekonstruerede var i fare.

Plan of the burned down long-house. The longitudinal wall is shown by cross-hatching. The charred wood found the day after the fire is drawn in. Five rafters were pulled down during the fire, which was allowed to burn itself out.
