Povlsbro

Af *Viggo Petersen* og *Morten Aaman Sørensen*.

II. Istandsættelsen.

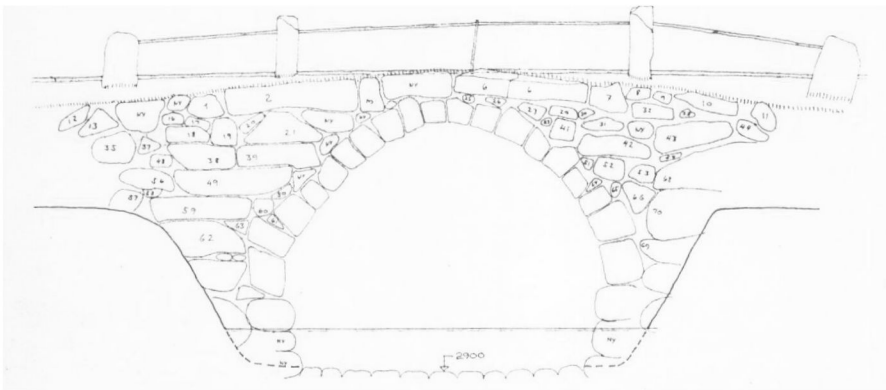
Fig. 2. Broens udseende umiddelbart før istandsættelsen. (Aaman Sørensen).

Men afvanding eller ikke afvanding, forarbejderne til restaureringen afslørede, at den 126 år gamle bros tilstand var sådan, at en reparation i alle tilfælde var påkrævet. Den stadig tungere og mere intensive trafik var ikke gået sporløst over broen. Fløjmurene var trykket faretruende ud, kun gammel vane holdt dem endnu på plads, og dette havde forledt en vejmand til for mange år siden at reparere med en uskøn betonstøbning.

intakt, og hvor ændringerne indskrænker sig til fornyelse af fundamenterne, den nødvendige sikring og omsætning af fløjmurene og regulering af arealerne op mod dæmningerne.

Inden arbejdet begyndte, var man særlig spændt på, om den i byggebeskrivelsen fra 1844 nævnte fundering af bøgetømmer var blevet udført, idet dette i så fald kunne tyde på, at bundforholdene var dårlige, således at fornyelsen af fundamenterne ville blive meget besværlig. Bøgetømmeret var der, men må kun være lagt ind som en ekstra sikring, idet bundforholdene var ganske gode, så fornyelsen af fundamenterne efter opstilling af den nødvendige kraftige afstivning (se ill.) ret let lod sig udføre. Samtidig med støbningen af fundamenterne blev der som en ekstra sikring lagt en betonkappe omkring buen, fløjmurene blev sikret mod nye udskridninger ved

bagstøbninger. Disse støbninger er selvfølgelig ikke synlige udvendig, da det jo gjaldt om, at broen beholdt sit gamle udseende så uforandret som muligt. Denne regel er fulgt i så høj grad, at selv de stenurter, der i tidens løb havde slået rod mellem stenblokkene, blev taget ud og efter arbejdets afslutning bragt tilbage på de gamle voksepladser igen.

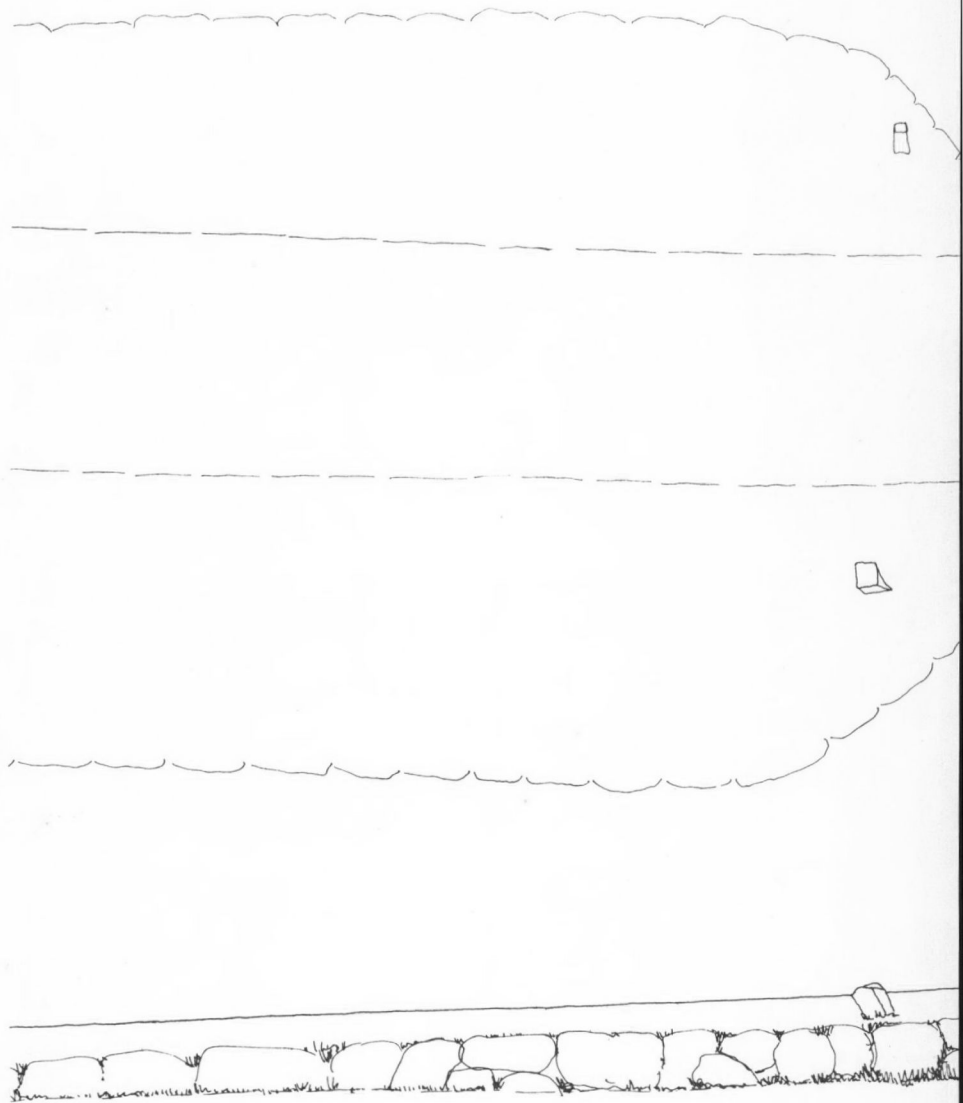
Fig. 3. Plan og opstalt, april 1969. (Aaman Sørensen).

Som grundlag for restaureringen foretog Nationalmuseet en meget nøjagtig opmåling (fig. 2 og 3). Alle sten blev nummererede og forsynet med påmalede lod- og vagelinjer, så det efter nedtagningen var muligt at genopsætte dem helt nøjagtigt igen.

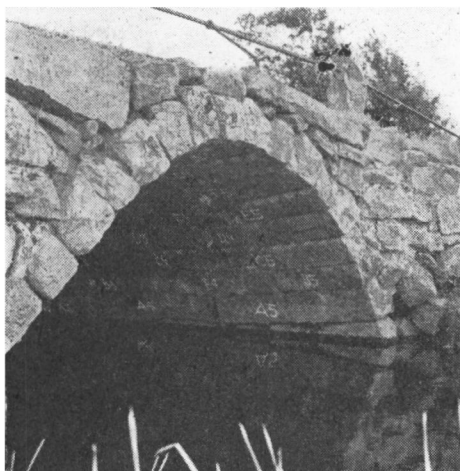
*Porsbro, vestsiden
før ombygningen,
foto Aaman Sørensen.*

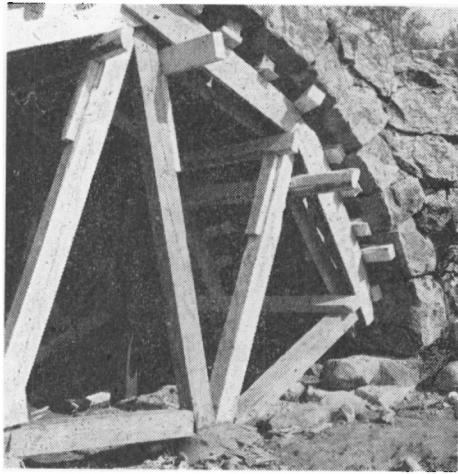
*Restaureringen af Povlsbro,
foto Aaman Sørensen.*
