Sønderskov

– glimt af en renæssanceherregårds bygningshistorie

Af Søren Brøgger

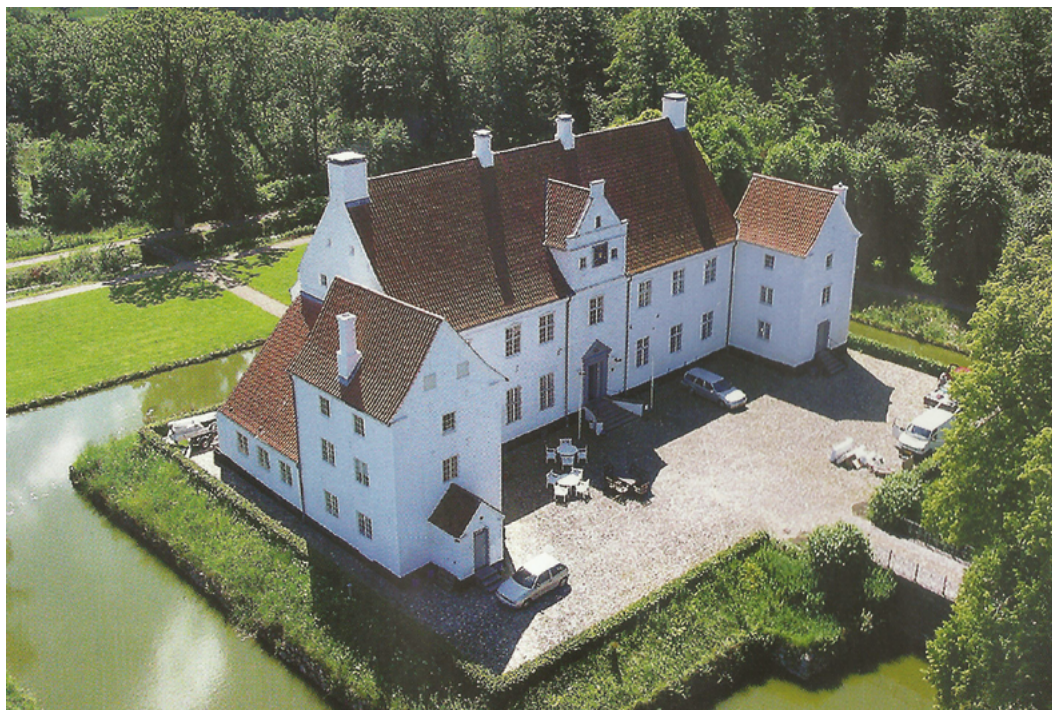
Fig. 1.

Sønderskovs nuværende udseende. Set fra nordøst. Efter Jensen & Bolvig 2006, s. 117.

Sønderskov as it appears in the today. Seen from the northeast.

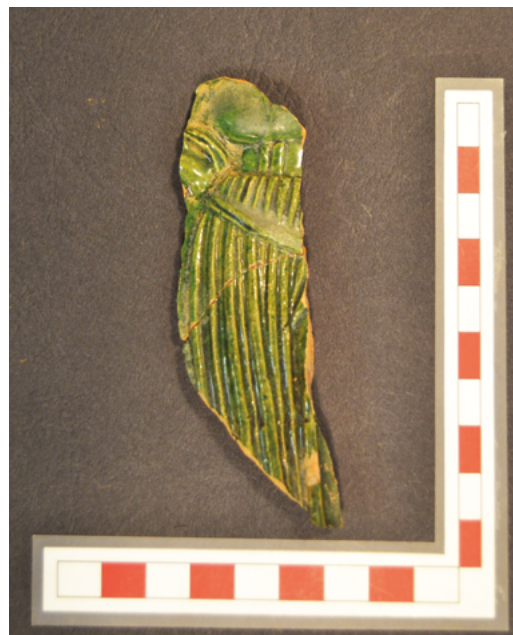
Fig. 2.

Fragment af grønglaseret kakkel med kvindemotiv. Midten af 1500-tallet. Foto: Søren Brøgger.

stjertpotteskår og fragmenter af grøn- og sortglaserede figurkakler fra en kakkelovn. Vingetagsten afløser de middelalderlige såkaldte „munke og nonner“ omkring 1550 (Møller & Nyborg 1979, s. 45). Jyde- og stjertpotter har en bred dateringsramme, men enkelte skår af stjertpotter lader sig dog datere til perioden 1570-1615, og en håndfuld randskår fra jydepotter tilhører den såkaldte Varde-type og lader sig bredt datere til perioden fra 1550 og fremefter³. Figurkaklerne viste sig derimod væsentlige for dateringen af bygningsresterne. De få grønglaserede fragmenter fremstiller underkroppen af en kvinde i en folderig kjole, som er spændt ind ved livet (fig. 2).

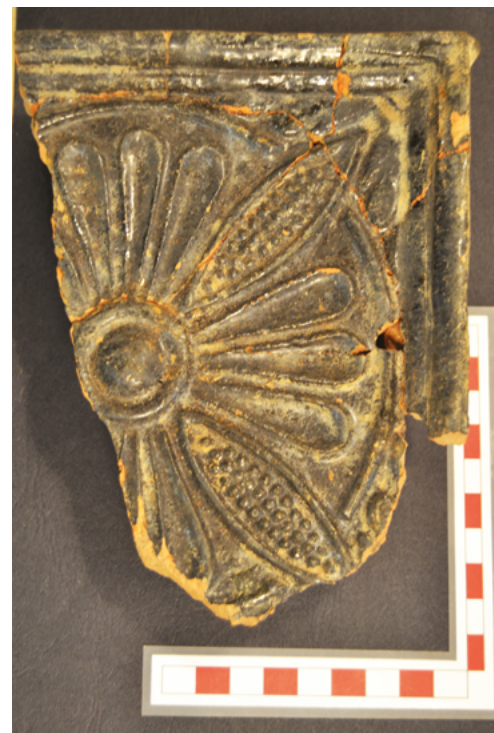
Fragment af sortglaseret rosetprydet kakkel. Første tiår af 1600-årene. Foto: Søren Brøgger.

A fragment of a black glazed rosette decorated oven tile. From the first decade of the 17th century.

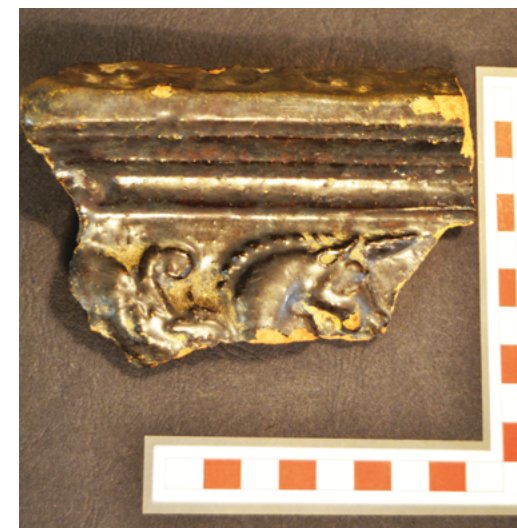
Fragment af sortglaseret gesimskakkel med motiv af hav-enhjørning. Første tiår af 1600-årene. Foto: Søren Brøgger.

A fragment of black glazed cornice oven tile with a sea-unicorn motive. From the first decade of the 17th century.

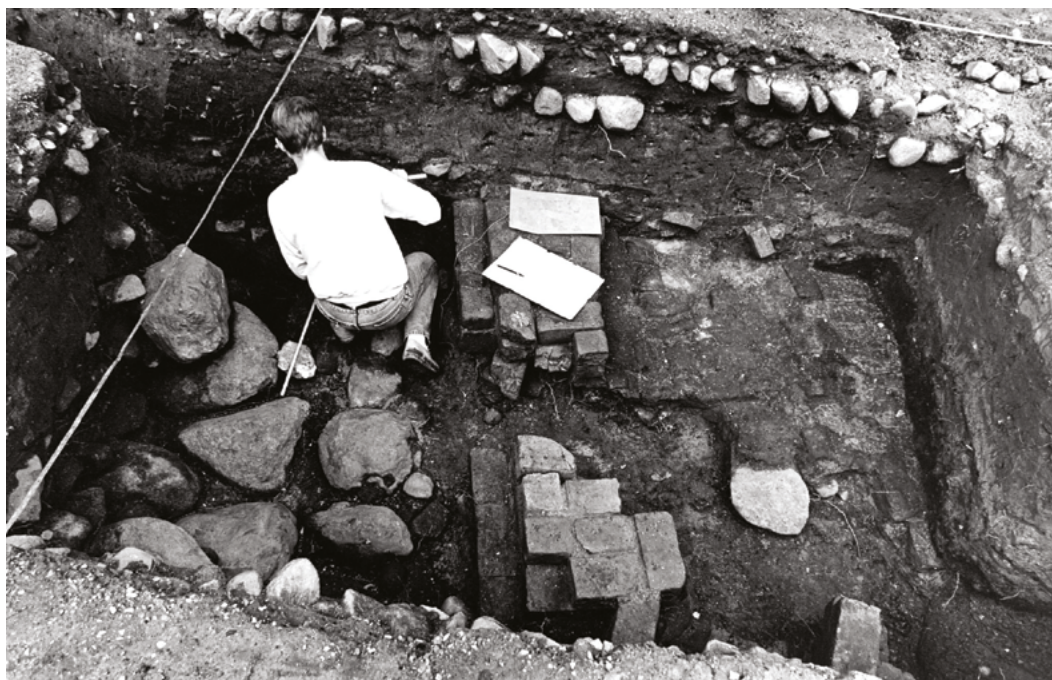
Fig. 5.

Situationsbillede fra udgravningen af oven fra den nuværende bygnings forgænger. Nederst til højre ses indfyringsvanger og i midten den anden side af ovnen. I profilen til højre anes brandlaget nær bunden. Foto: Museet på Sønderskov.

A photo from the excavation of an oven belonging to the predecessor of the present day building. At bottom right the fireplace jamb, in the middle the other side of the oven. To the right and seen in the section, layers of ash can be seen near the bottom.

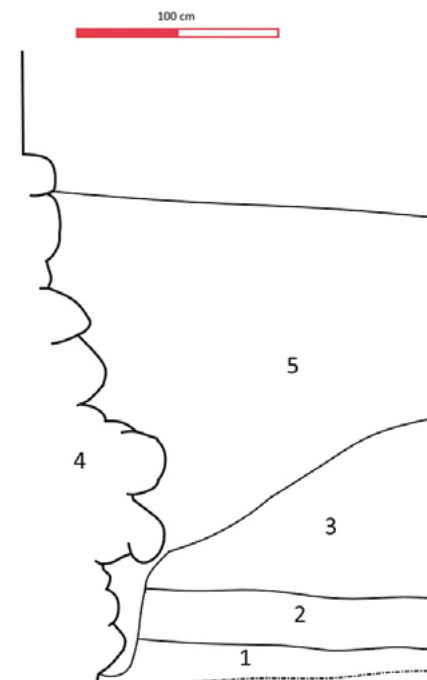
Fig. 6.

Simplificeret profiltegning af bankens opbygning. Sektion af østprofil i nordgående grøft fra husets sydvestlige hjørne. 1) Undergrund, 2) Muldhorisont, 3) Terrænregulering ældre end det nuværende hus, 4) Fundament, 5) Yngste opbygning af voldsted i form af ler fra udgravningen af voldgraven og nuværende overflade. Tegning: Søren Brøgger.

A simplified section drawing illustrating the construction of the underlying bank. A part of the eastern face in the northern trench from the southwestern corner of the house. 1) Subsoil, 2) Humus soil horizon, 3) A change in terrain older than the present day structure, 5) Foundation, 6) The youngest stronghold structure consisting of soft clay from the digging of the moat and the present surface.

the Lord of the Manor Thomas Juul built the present day building. In contrast to the older Sønderkov, this house was brick built and rested on a massive foundation of stone boulders. The foundation trenches were dug directly into the surface terrain and after the completion of the foundation, the trench and the surrounding area was back-filled with a meter thick layer of clay. This soft clay originated from the digging of a moat, thus establishing the rectangular manor house embankment (fig. 6).

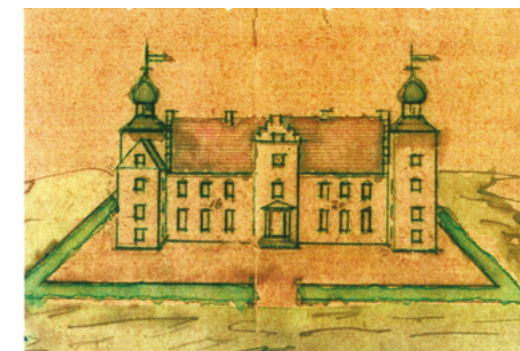
Fig. 7.

Ældste tegning af Sønderskov. Udført af ukendt kunstner mellem 1768 og 1796. Original i privat eje.

The oldest illustration of Sønderskov, by an unknown artist between 1768 and 1796.

østfløj, som er opført i forbandt (fig. 8). Murværket afslører ligeledes, at gavlkvisten over nordfacaden og de to skorstene i gavlene er oprindelige. Der findes ingen afbildninger af herregården fra 1600-tallet, men en tegning fra anden halvdel af 1700-tallet afslører, at de to hjørnefløje oprindeligt var i fire forskudte stokværk og dermed højere end hovedfløjen, som var opført i to stokværk over kælderen (fig. 7).

The rectangular house was built with two diagonally placed corner towers. Over the course of a number of restoration campaigns during the 18th century, the southeastern tower was torn down and the present day east wing was erected (fig. 7). The same building period saw the replacement of the windows and comprehensive changes to the interior room disposition, so that the house more or less gained its present form.

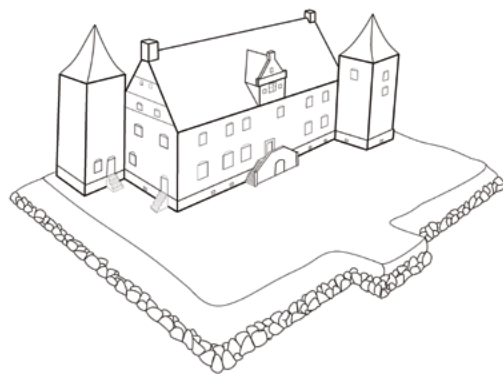
Fig. 8.

Forslag til rekonstruktion af 1620-anlægget. Placeringen af vinduer og døre baseres på spor i murværket. Tårnernes oprindelige afslutning er ukendt. Perspektivtegning set fra nordøst. Tegning: Søren Brøgger.

A proposed reconstruction of the 1620-structure. The placement of doors and windows is based on documented masonry evidence. The original appearance of the towers upper section is not known. A perspective drawing seen from the northeast.

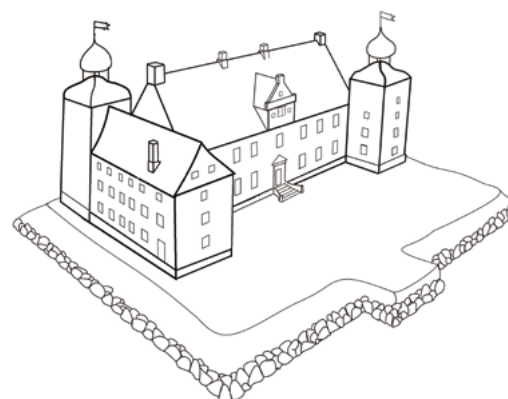
Fig. 9.

Forslag til rekonstruktion af Sønderkov i 2. halvdel af 1700-årene. Placeringen af vinduer og døre er baseret på spor i murværket. Udformningen af tårnernes spir er baseret på fig. 7.

A proposed reconstruction of Sønderkov as it appeared during the second half of the 18th century. The placement of windows and doors is based on documented masonry evidence. The precise form of the tower spire is based on fig. 7.

I samme ombæring ændrede han hovedfløjens vinduesrytme og etablerede en fast bro over voldgraven midt for hovedindgangen, så facaderne opnåede det nuværende barokke, symmetriske udtryk. Ligeledes er husets indvendige rumdisposition et resultat af disse ombygninger. Også kælderen undergik forandringer; på et tidspunkt i 1700-tallet erstattede et tøndehvælv det ældre bjælkeloft i kælderen vestlige del. Mellem 1768 og 1796 blev de to tårns øverste etage nedtaget, så de fremstod jævnhøje med hovedfløjen og den nye østfløj (fig.9).
