Kulturhistorisk årbog for Sydvestjylland

Ribe Domkirkes unikke pillemalerier

– en konserveringsmæssig udfordring

Af Susanne Trudsø

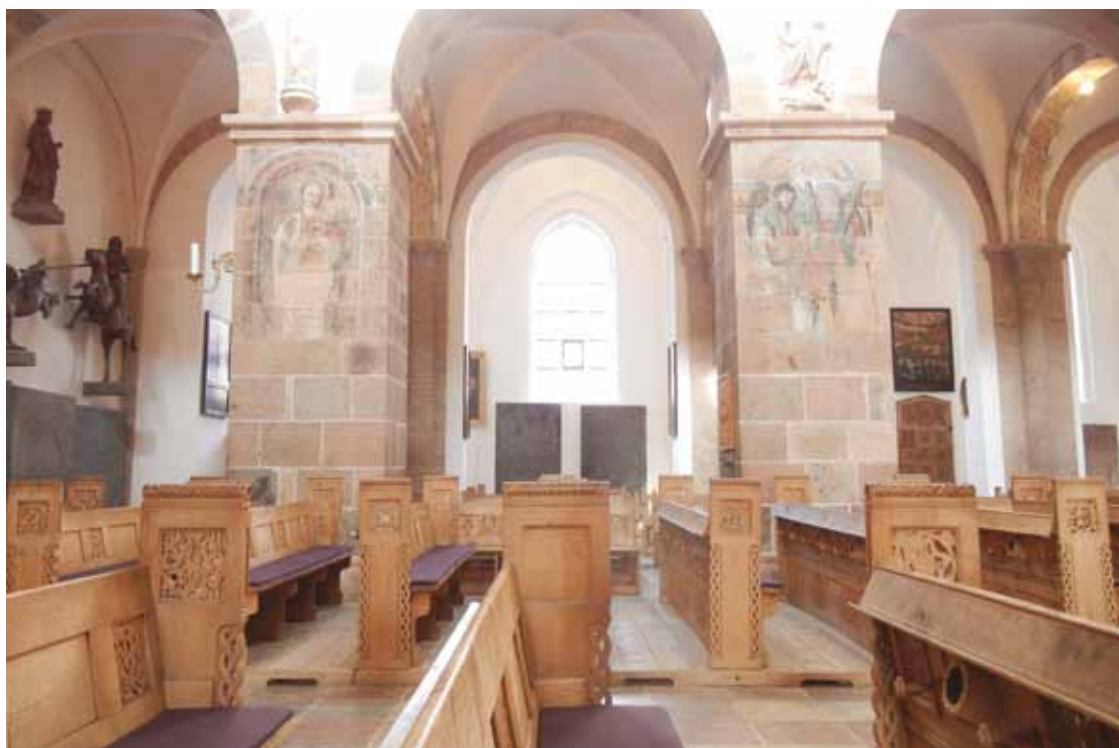
Fig. 1. De to arkadepiller, der er udsmykket med malerier forestillende henholdsvis apostlene Andreas og Bartholomæus samt Jomfru Maria med Kristusbarnet.

I middelalderen var det i udenlandske domkirker ikke helt usædvanligt at se malerier på arkadepillers forsider mod midtskibet, eksempelvis i Skt. Jakobskirken i Lübeck (Haastrup 1992, s. 241). Sådanne pillemalerier var i reglen kalkmalede ”alttavler” for sidealtre, men i en dansk sammenhæng er sådanne pillemalerier ganske usædvanlige. De legemsstore malerier i Ribe Domkirke af de sammenstillede apostle Andreas og Bartholomæus samt Jomfru Maria med Kristusbarnet er således sjældne. Motiverne er katolske, men i stil og teknik er de helt løsrevet fra den middelalderlige kalkmaleritradition, og malerierne udgør sjældne eksempler på ungrenæssancen med mættede farver, fin plastisk modellering af figurene, naturlig karnation og elegant italiensk renæssanceindramning. Malerierne er indenfor dansk vægmaleri ganske unikke og enestående (Danmarks kirker 1979, s. 384) (fig. 1).

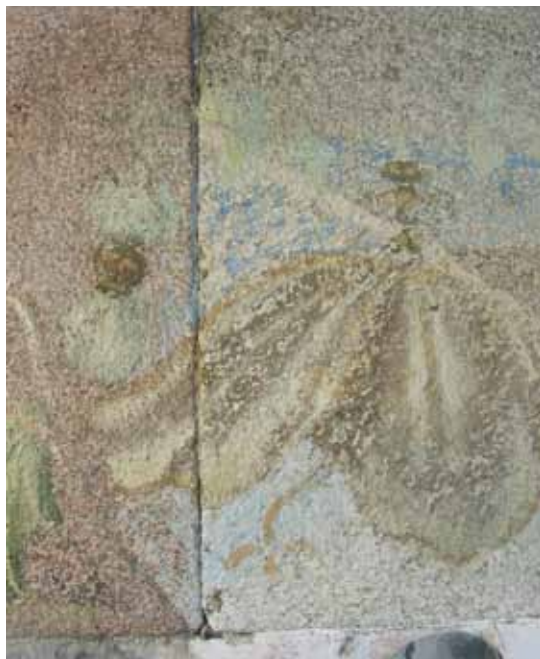
Fig. 2. Et eksempel på bevaringstilstanden på to granitkvadre.

An example showing the state of preservation of two granite-building stones.

granit og sandsten. Det umiddelbare spørgsmål var, hvordan malerierne overhovedet kunne konserveres, når farvelagene visse steder havde meget ringe vedhæftning til underlaget. Dertil kommer, at nogle detaljer på Jomfru Maria-maleriet desuden er tvetydige, og spørgsmålet er, hvorfor Jomfru Maria på sin højre hånd i dag har seks synlige fingre, og hvorfor Kristusbarnet i dag har to synlige venstre arme? (fig. 2).

Tilfældighedernes spil har gjort, at man tilbage i tiden til selve kirkebyggeriet af de to arkadepiller har valgt at hugge både kvadre af granit (tilhugne marksten) og kvadre af sandsten samt at anvende dem med en tilfældig spredning. Granit er ikke umiddelbart naturligt forekommende i Danmark – når man ser bort fra Bornholm, der har grundfjeld – og dog. Under istiderne er granit af isen blevet ført til Danmark og drysset ud over landet så langt, som isen kom frem. I den sidste istid nåede isranden kun frem til en linje gående fra Vesterhavet nær Fjaltring og herfra mod øst til Viborgkanten, hvor linjen slog et knæk og gik sydpå til lidt vest for Flensborg. Således ligger Ribe vest for området, hvortil den sidste istid bragte store granitsten af løsreven fjeld af norsk, svensk og baltisk oprindelse (Noe-Nygaard 1985, s. 9-41). En gammel talemåde siger, at når bjerget ikke vil komme til profeten, må profeten komme til bjerget. Skal denne talemåde ses med ripensiske øjne, betyder det, at man måtte importere sine byggematerialer i mindre stykker, hvilket man for arkadepillernes vedkommende har gjort dels i form af sandsten fra det nordtyske Weser-område og dels ved indsamling af tilgængelig, men spredt placeret granit, angiveligt fra den østlige del af Sønderjylland. Denne import og tilfældige anvendelse af de to bjergarter har næppe oprindeligt haft betydning ved maleriernes udførelse, men har til gengæld haft markant betydning for maleriernes bevaringstilstand. Bemalingen har oprindeligt skulle fæstne sig til både de porøse og sugende sandsten samt til de ganske lidt sugende granitsten, som i deres struktur er næsten uden poresystem. Konsekvensen var, at farverne fik uens betingelser for vedhæftning og dermed også sidenhen for deres bevaring. De dele af malerierne, der blev udført på granitkvadre, var dårligst bevaret og var hovedsagelig blot løse farveskaller, mens de dele af malerierne, som var på sandstenkvadre, var bedre bevaret, men dog alligevel krakeleret.

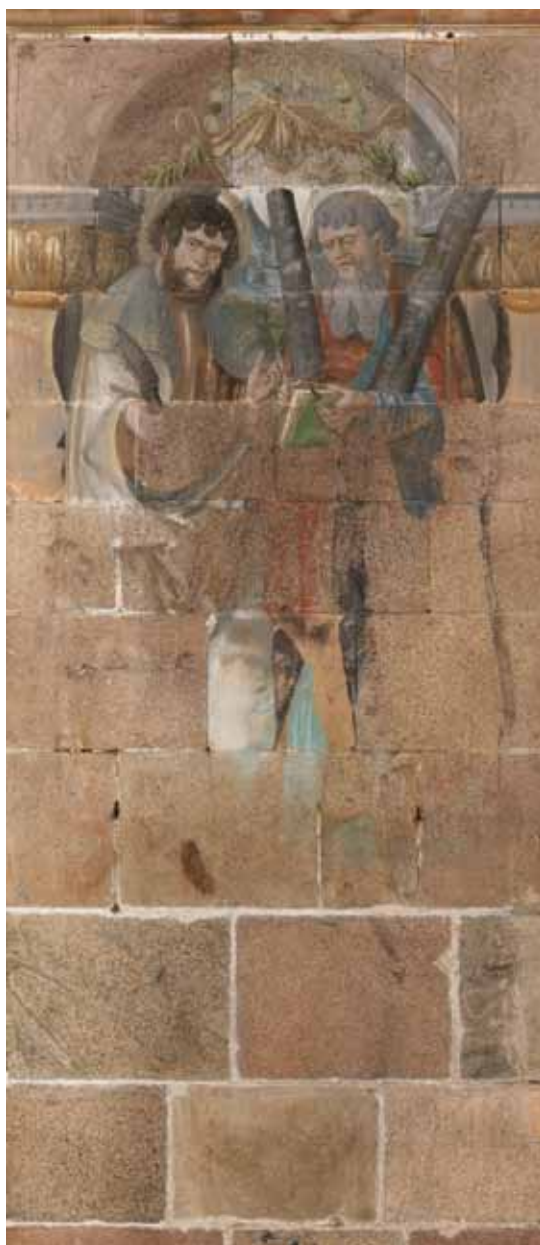
Fig. 3. Apostel-maleriet.

hvorover der er en grå tandsnitsgesims. Herpå står der – inde under bueslaget – bittesmå, nøgne drengebørn, såkaldte putti, der holder en bladguirlande over apostlene. Også i de trekantede arealer over bueslaget; i de såkaldte svikler er der putti. Mod øst under søjlekapitælen læses initialerne "HS", men hvem, denne nyopdagede signatur kan dække over, vides ikke¹ (fig. 3 og 4).

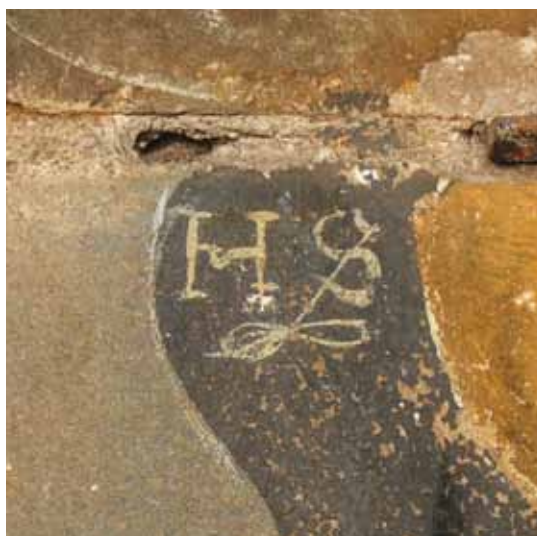
Fig. 4. Signaturen.

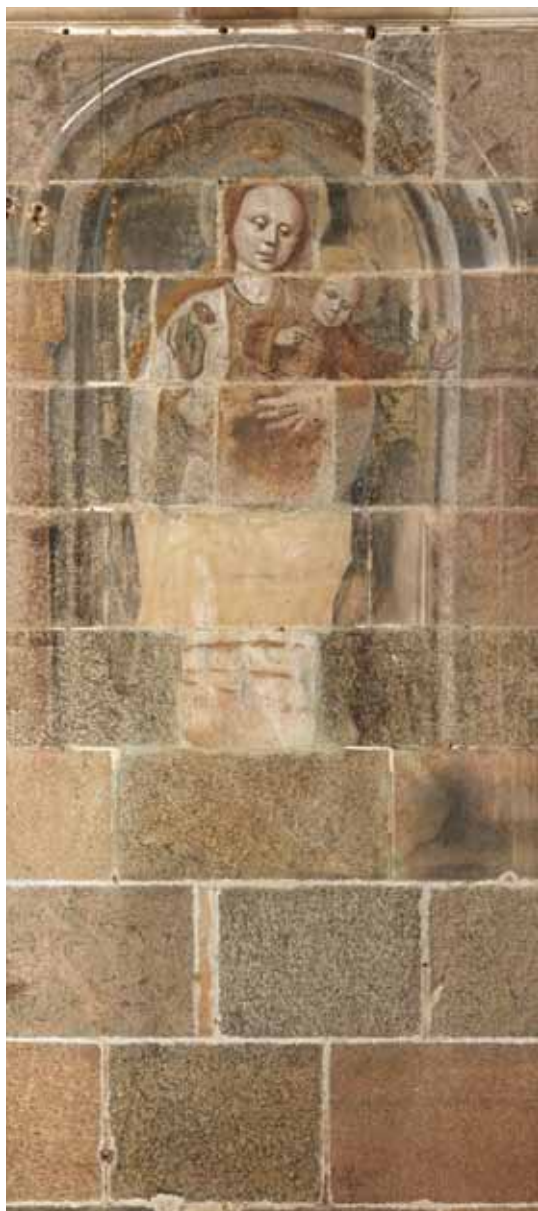
Fig. 5. Maleriet af Jomfru Maria med Kristus-barnet.

bedre bevaret udstrakt venstre arm. Med sin højre hånds pegefinger peger Kristusbarnet ud mod sin venstre, udstrakte arms hånd, hvor han holder et æble – syndefaldsæblet – og viser derved, at han er forsoneren for Adams skyld. Jomfru Maria ser mod barnet, men der er ingen egentlig indbyrdes kontakt mellem mor og barn, hvilket ellers er almindeligt for perioden. For beskueren demonstrerer Jomfru Maria i sin hævede højre hånd, der har seks fingre, en nellike, hvilken er et symbol på Kristi lidelse. Med nelliken fortæller Jomfru Maria således, at barnet er Guds Søn, som skal lide menneskes død (Haastrup 1992, s. 241-242) (fig. 5).

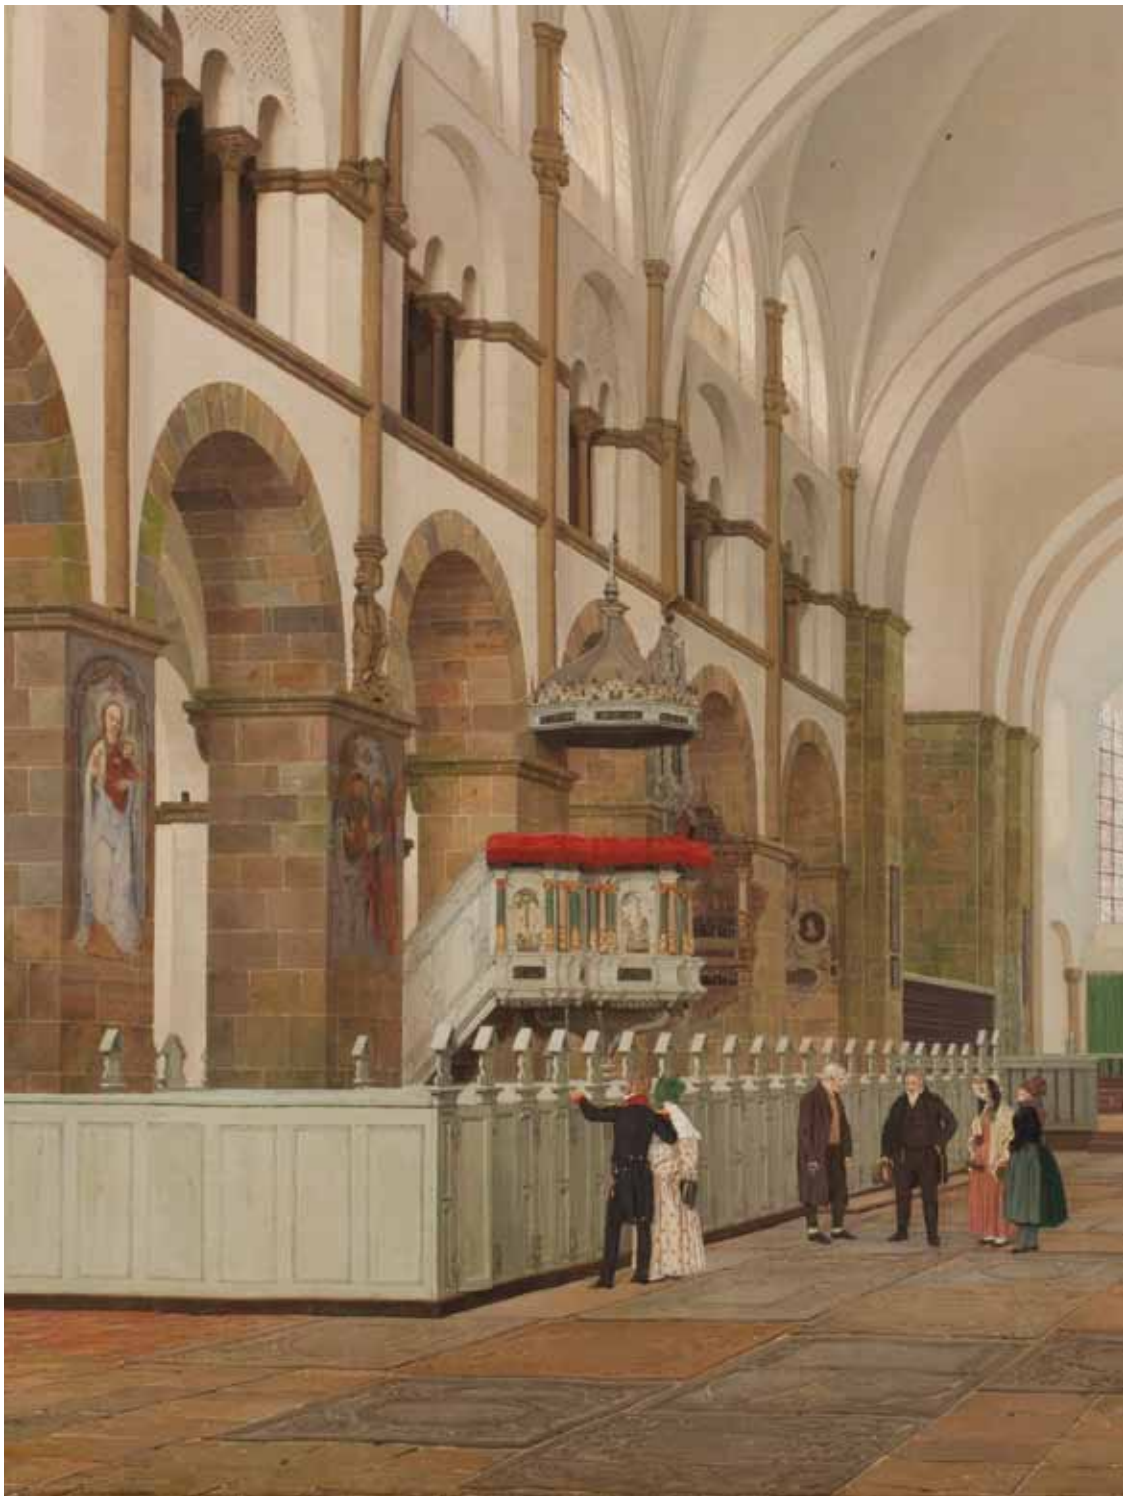
Fig. 6. Detalje fra maleri af Jørgen Roed, 1836. Den Hirschsprungske Samling.

For begge malerier gælder det, at de nedefter toner ud, idet de kun sporadisk er bevaret her, og der ses ingen markant afsluttende kant. Dog har maleren Jørgen Roed på sit maleri fra 1836: "Det indvendige af Ribe Domkirke" malet en gesims under Jomfru Maria-maleriet. Anledningen til at male dette maleri var ingenlunde tilfældig, men skyldtes, at Kunstforeningen i København havde udsat en præmie for en fremstilling af Ribe Domkirke, for at gøre offentligheden opmærksom på kirkens forfald. Og Roed vandt prisen med netop dette store stramt malede maleri, der i dag hænger i Den Hirschsprungske Samling i København. Grundet kirkens forfald har Roed dog, hvad han også beskriver, forbedret flere detaljer, hvorfor malingen af en gesims med en nedre zig-zag-afslutning må tolkes med forsigtighed. I hans eget forlæg, et mindre, men mere friskt malet maleri, der i dag tilhører Statens Museum for Kunst i København, antydes denne detalje ikke (Warning og Dall s. 44-61 og Voss 1968, s. 150-157) (fig. 6).

Domkirkens prædikestol er i dag placeret mod syd i hovedskibet på den anden arkadepille talt fra øst, men der har den ikke altid været. Frem til 1844 var prædikestolen opstillet på den midterste af arkadepillerne i skibets nordside (se fig. 6), hvorefter den så blev flyttet til sin nuværende placering. Da prædikestolen blev flyttet fandt man også her rester af maleri, men hvad motivet var, fortaber sig i det uviste. I sydsiden var der tilsvarende et maleri på pillen lige overfor Jomfru Maria-maleriet. Om dette maleri berettede maleren Jørgen Roed: "for nogle Aar siden af Kirkens daværende værge i al Stilhed, uden at nogen her vidste deraf, aldeles egenmægtigen blevet afskrabet og afskuret med Sand, da han lod det forfaldne Epitaphium nedtage" (Danmarks kirker 1979, s. 386).

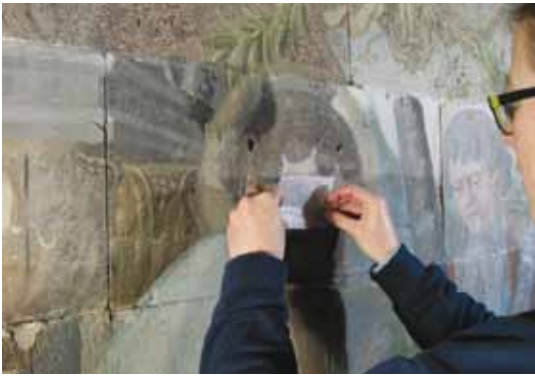
Fig. 7. Et stykke Japan-papir på 6 cm x 9 cm placeres på det næste område, hvor farven skal fastlægges.

A piece of Japanese paper sized 6 cm x 9 cm, in place for the next area where the colours have to be bonded.

Arbejdsprocessen var, at for hvert område blev et stykke japanpapir på ca. 6 cm x 9 cm lagt over og fæstnet med demineraliseret vand på granitten, og med tanglimen på sandstenen. Derefter blev fugtige vattamponer trillet frem og tilbage hen over papirstykket, hvorved støv og snavs blev løsnet og suget igennem papiret og ind i tamponen. Det var vigtigt blot at trille tamponerne hen over overfladen og ikke gnutte. Ellers ville farveskallerne kunne løsne sig helt fra den underliggende sten. Jævnligt blev vattamponerne skiftet, og processen blev gentaget, indtil der ikke kunne løsnes mere støv og snavs. Så blev området duppet af med køkkenrulle, stadig igennem samme stykke japanpapir. Derefter kunne limen pensles på, og den sugede igennem japanpapiret og draperede sig omkring og vigtigst af alt, også under farveskallerne. Lidt efter skulle der måske lidt mere lim på, hvis et område var særlig sugende. Efter lidt venten blev

japanpapiret forsigtigt trukket af. Det var da vigtigt at trække i en rolig bevægelse og helt parallelt med stenoverfladen for ikke at trække farveskallerne udefter og dermed risikere, at de løsnedes igen. Afslutningsvis blev de farveskaller, som ikke lå helt jævnt med underlaget, blødgjort med lidt svag varme fra en minivarmepistol, hvorefter de blødgjorte farveskaller kunne trykkes fast med et stykke silikonepapir. Dette særlige silikonepapir forhindrede, at farveskallen satte sig fast på konservatorens fingre i stedet for underlaget. Og så blev processen gentaget på næste område (igen ca. 6 cm x 9 cm). Et tålmodighedsarbejde, hvor der blev arbejdet henover de enkelte kvadre, systematisk område for område, lodret nedefra og op, stribe for stribe og kun med et minimalt overlap og hele tiden vådt-i-vådt for at undgå rande af lim eller andre kantfænomener. Møjsommeligt blev de titusindvis af små farveskaller lagt fast. (fig. 7-16).

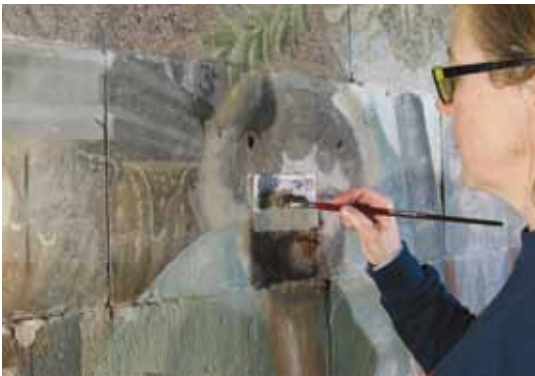
Fig. 8. Japanpapiret fæstnes med Jun Funori-limen til en sandsten.

The Japanese paper bonded with Jun Funori-glue to a piece of sandstone.

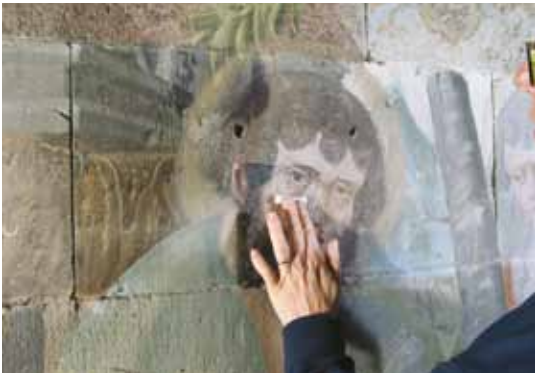
Fig. 9. Med vattampon renses for smuds og støv væk igennem Japan-papiret.

Cotton wool tampons were used to remove dirt and dust permeated through the Japanese paper.

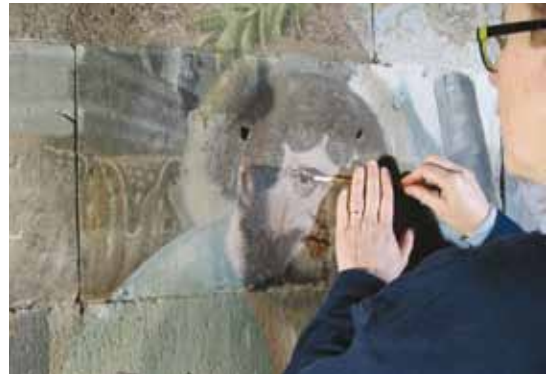
Fig. 10. Der efterrenses med vatpind.

The second cleaning with a cotton bud.

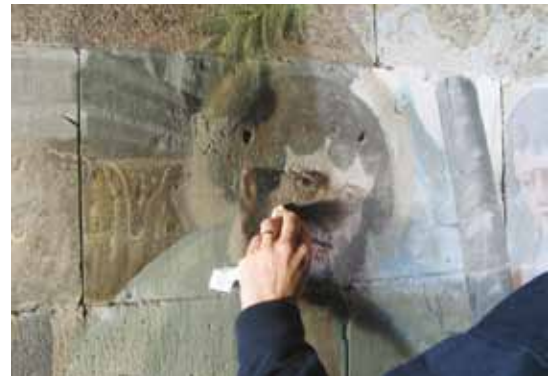
Fig. 11. Vandet duppes væk igen med køkkenrulle.

Water is being dabbed away again with kitchen roll.

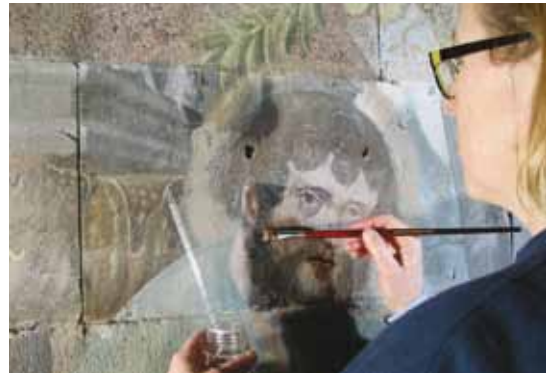
Fig. 12. Den 40 grader varme Jun Funori-lim påføres med pensel og via Japan-papiret.

The 40 degrees C hot Jun Funori glue is added through the Japanese paper using a brush.

et koncentrat. Klæbeevnen er derfor betydelig, og limen er særlig velegnet til matte farvelag. Når limen anvendes, skal den være 40° C varm for, at indtrængningsevnen i farvelaget er optimal.

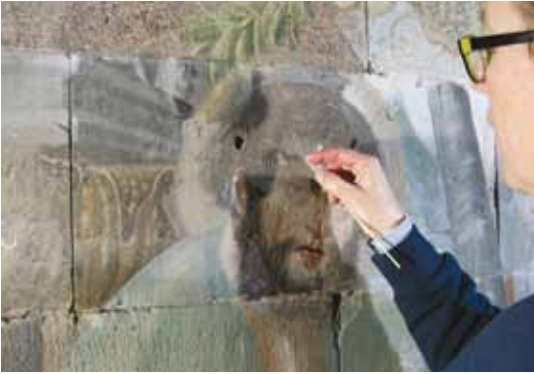
Fig. 13. Efter at limen er trukket ind i farvelaget trækkes Japan-papiret af igen.

When the glue had sucked into the paint layers, the Japanese paper is pulled off again.

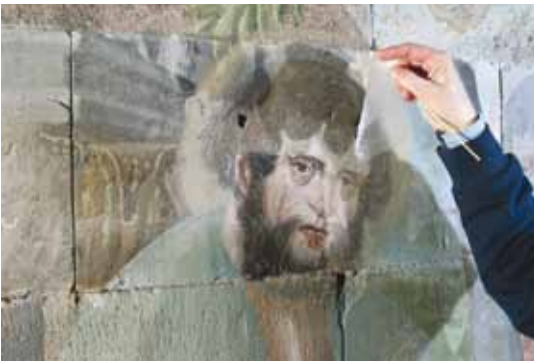
Fig. 14. Japan-papiret trækkes af så parallelt med overfladen som muligt.

The Japanese paper is pulled off parallel to the surface.

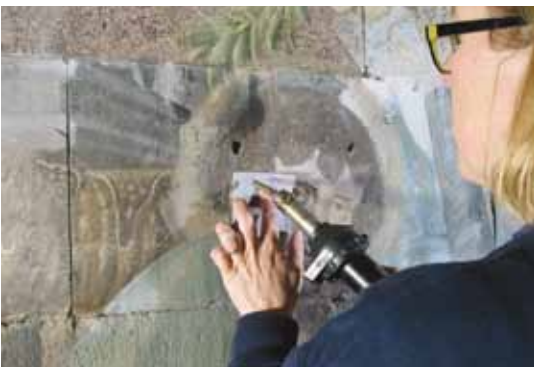
Fig. 15. Med en minivarmepistol opvarmes farvelag og lim en anelse og trykkes fast for at sikre en god vedhæftning til sandstenen.

Using a mini hot air pistol the paint layers and the glue layer are slightly warmed up and lightly compressed to ensure a good bond to the sandstone.

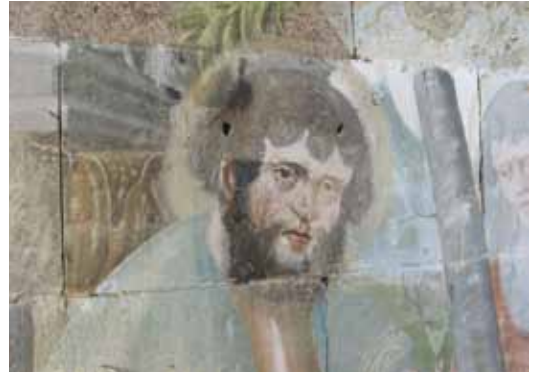
Fig. 16. Umiddelbart efter fastlægningen, hvor limen stadig er våd og synlig.

A photo taken just after the bonding process, while the glue is still wet and visible.

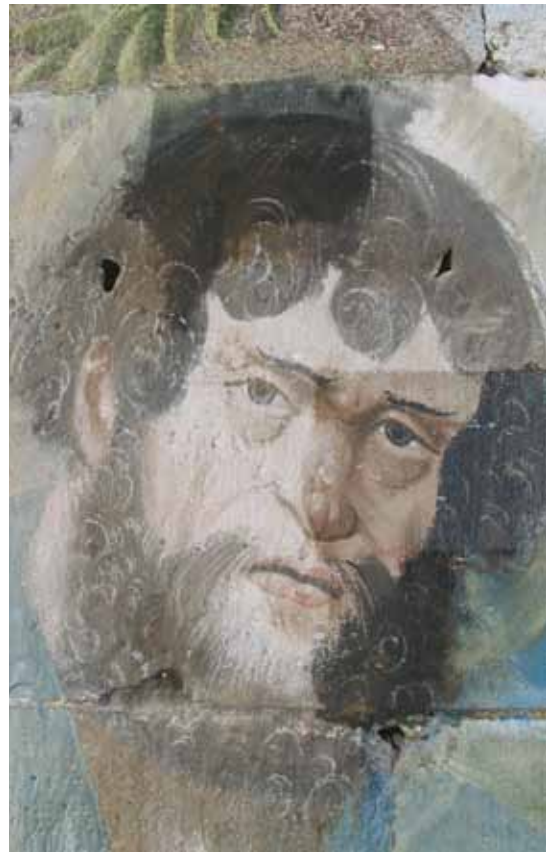
Fig. 17. Nogen tid efter, hvor arbejdet med fastlægningen er fortsat. Limen er da tørret op i ansigtets højre side, men der er stadig vådt af lim i de områder, hvor der netop er arbejdet.

The bonding work is in process. The glue has dried up on the right hand side of the face, but is still wet in other areas where the process is still underway.

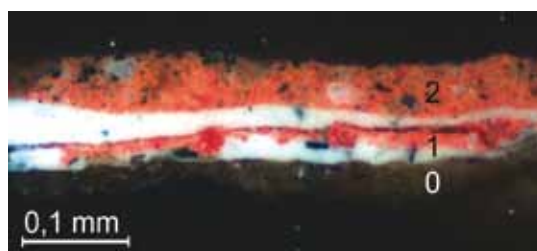
I sin højre hånd holder Jomfru Maria som nævnt en nellike. Også på denne er der udtaget en prøve. Tværsnittet af prøven viser, at nelliken har to røde farvelag, hver på sin hvide undermaling og nederst er et grunderingslag, så også nelliken har to bemalingsfaser (fig. 24).

Fig. 24. Tværsnittet af prøven udtaget på nelliken viser, at der nederst er et grunderingslag, og herpå er et tyndt rødt farvelag på hvidlig undermaling. Undermalingen består af blyhvidt og indeholder enkelte korn af trækulsort, mens det røde lag er identificeret som cinnober, hvoraf nogle af pigmentkornene er meget store. Det øverste ganske tykke farvelag er også rødt, og også det ligger på en tynd hvid grundering bestående af blyhvidt og tilsat formentlig trækulsort, og herpå er to strygninger af cinnober blandet med mønje og en smule blyhvidt. At der er tale om to strygninger i det røde øverste lag kan ses ved ultraviolet-fluorescens.

A cross-section of the sample selected from the clove shows that in the bottom there is a basecoat layer followed by a thin red layer on a white base paint. The base paint consists of lead white and contains single grains of charcoal black, while the red layer is identified as cinnober and some of the grains are quite large. The topmost and very thick layer is also red, this layer has also a thin white base paint, containing lead white added with a supposed charcoal black and on top of that two brush sweeps of cinnober mixed with red lead and a little lead white. The actual two brush sweeps can be observed under ultraviolet light.

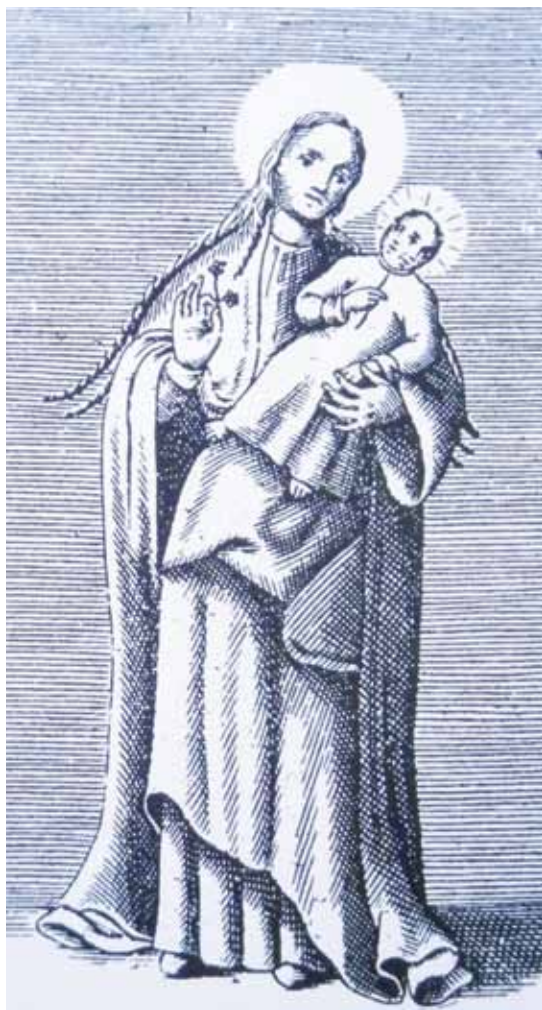
Fig. 27. Peder Terpager, der døde 1738, gengav Jomfru Maria-maleriet i et kobberstik. Efter Terpager 1736, s. 385.

materiale er gået tabt. Derfor ses i dag detaljer fra begge bemalinger, hvilket kan virke forvirrende (fig. 27).

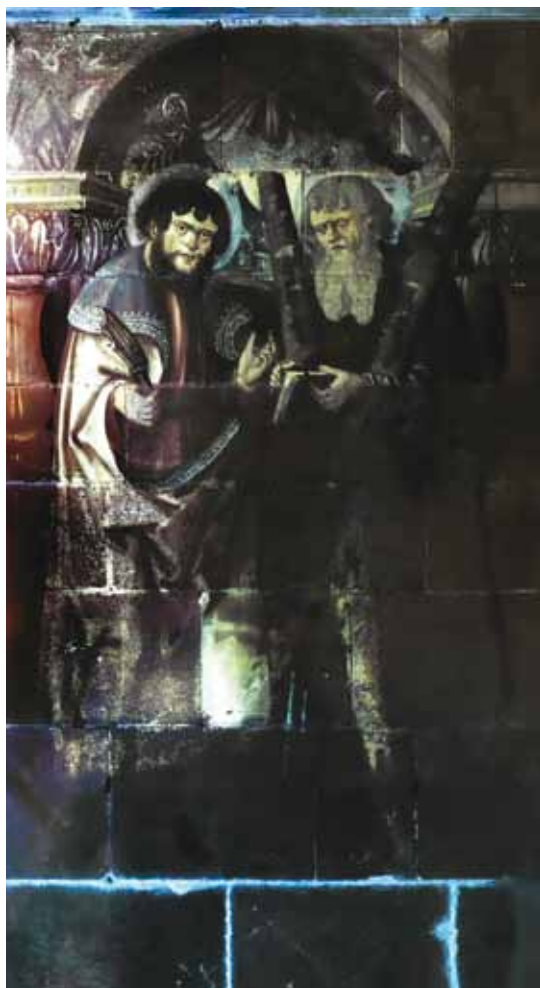
Fig. 28. Apostel-maleriet i ultraviolet belysning.

The painting of the Apostles as seen under ultraviolet light.

scerer ved belysningen i det ultraviolette lys. Men samtidig må dagslyset holdes borte, og derfor blev alle pillerne og specielt de to malerier fotograferet en mørk novemberaften, mens de blev belyst med ultraviolet lys. Resultater blev, at der på alle ti arkadepiller er spor af malerier. Sporene på de otte øvrige arkadepiller er absolut sporadiske, dog er der noget mere at se på den vestligste af de sydlige arkadepiller, altså den pille Jørgen Roed berettede om. Her ser man i ultraviolet lys et ansigt på en kvadersten og antydningen af en krop på kvaderen under samt på kvaderen øst for; en hånd. Når man ved besked om dette, kan man faktisk også med det blotte øje ane ansigtet. Den daværende kirkeværge har i sin afskrabning og skuring med sand heldigvis for os i dag ikke været al for grundig.

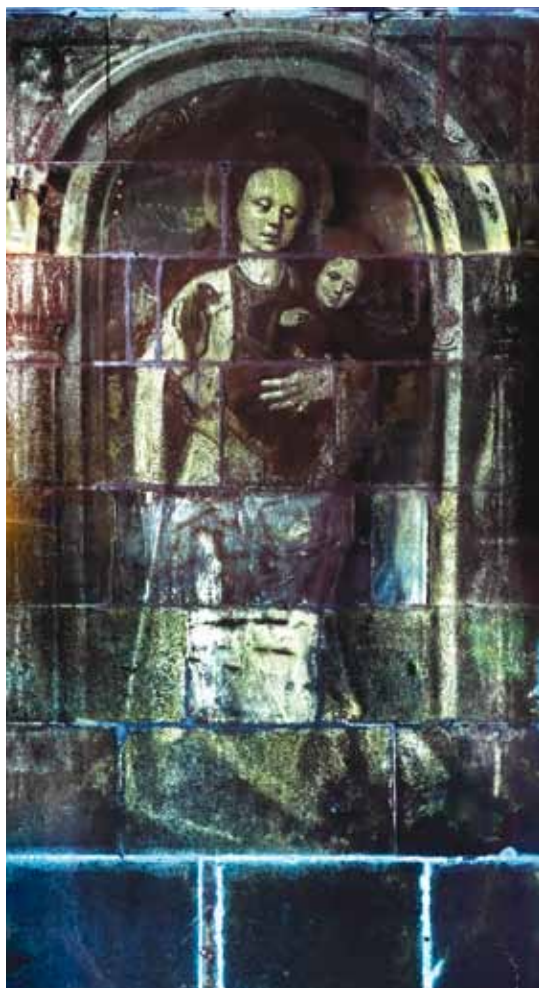
Fig. 29. Maleriet af Jomfru Maria med Kristus-barnet i ultraviolet belysning.

The painting of Virgin Mary with the infant Christ as seen under ultraviolet light.

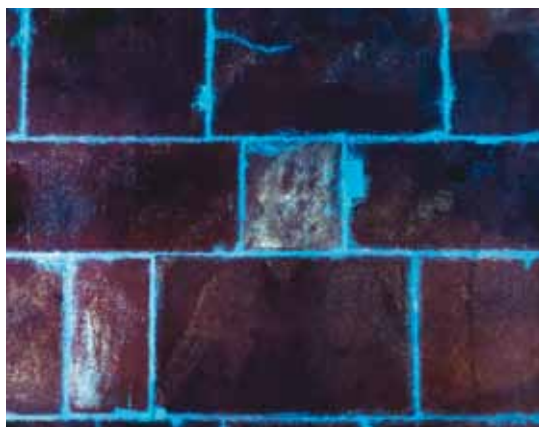
Fig. 30. Udsnit fra den sydvestlige pille i ultraviolet belysning.

A detail from the southwestern pillar as seen under ultraviolet light.
