By, marsk og gæst

Kulturhistorisk årbog for Ribe-egnen

Arkæologiske undersøgelser i Sønderportsgade – Ribes hovedgade gennem 900 år

Af Morten Søvsø

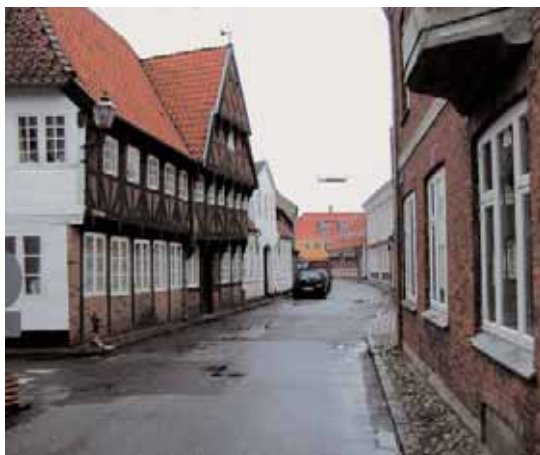
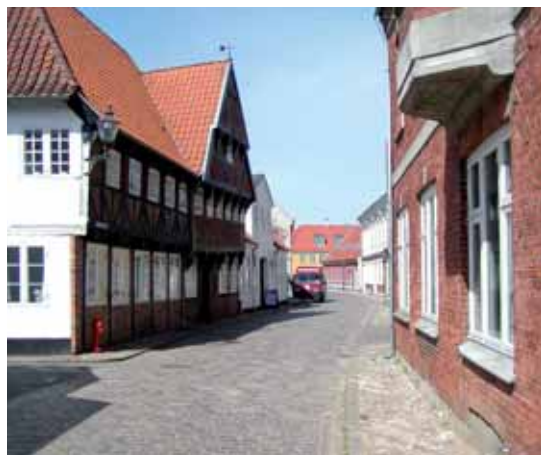
Fig. 1. Sønderportsgade før og efter renoveringen. Foto: Den antikvariske Samling.

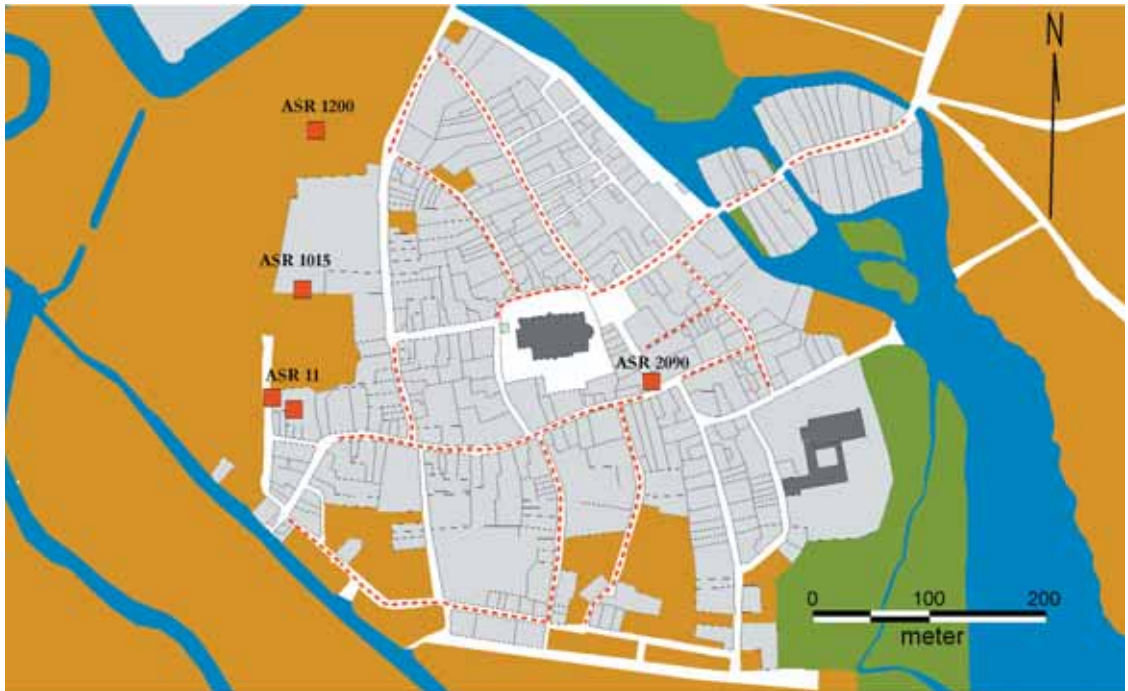
Fig. 2. På dette matrikelkort er Ribes udstrækning i 1761 rekonstrueret på baggrund af brandtaksationen fra samme år. Byens omfang var da på et historisk lavpunkt. Med rød stipling er markeret de til og med 2004 undersøgte gadeforløb. Desuden har Samlingen foretaget en række store udgravninger i middelalderbyens vestlige del, hvor den bymæssige bebyggelse forsvandt i løbet af 17. årh. for først igen at blive bebygget i løbet af det 19. og 20. årh. De røde firkanter markerer de steder ud over Sønderportsgade, hvor der er påvist knoglebelægninger og fletværksmætter i gaderne. Tegning: Morten Søvsø.

Den undersøgte del af Sønderportsgade udgør et let buet Ø-V-gående gadeforløb, hvis bredde gennemgående svinger mellem ca. 5 og 6 m (fig. 2). Da flere af husene langs gaden går tilbage til 1500-årene, kan denne bredde siges i hvert fald at gå tilbage til dette tidsrum. På begge sider af gaden er der desuden kendskab til flere rester af middelalderlige, grundmurede huse, som også ligger helt ud til nutidens gadeforløb, og derfor vidste vi – allerede inden de arkæologiske undersøgelser gik i gang – at den nuværende gades forløb i hvert fald går tilbage til 1400-årene⁶.

I felt M1 og M15 var jordvejen overlejret af en regulær belægning af knogler beliggende i hhv. kote 2,76 (felt M1) og kote 2,42 m (felt M15). Belægningen bestod af et 2-10 cm tykt lag dyrekogler blandet op med enkelte sten og sand¹⁸. Sandet skal sandsynligvis opfattes som en del af belægningen. Lignende belægninger er iagttaget ved flere udgravninger på domkirkesiden og udgør overalt den ældste regulære gadebelægning¹⁹. Ofte ses tydelige spor af mekanisk slid på knoglernes overside. Der er tale om et gadenet af flere kilometers længde, hvis påvisning og udstrækning må betegnes som et kernepunkt i udforskningen af Ribe i tidlig middelalder (fig. 2).

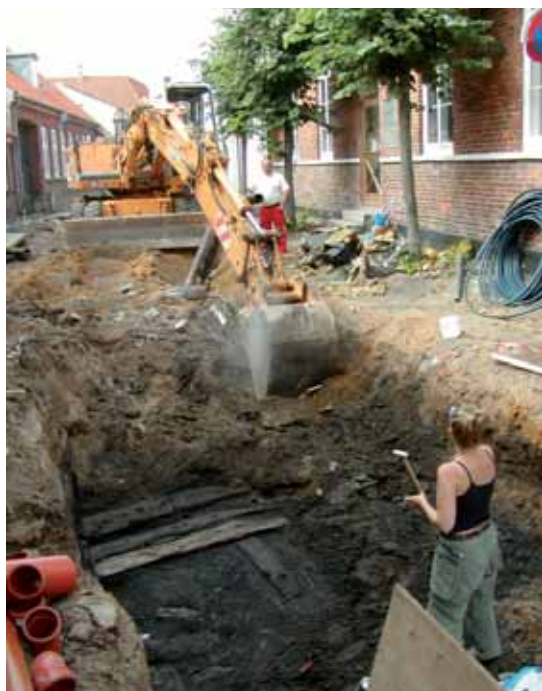
Fig. 3. Typisk arbejdsituation i Sønderportsgade. Mens arkæologerne arbejder med registrering af en rest vejbelægning fra første del af 1200-årene er gravemaskinen for en stund rykket over i gadens nordside, hvor 1960'ernes støbte fjernvarmekasser er ved at blive brækket op. Få timer senere er registreringen overstået, kloakken udskiftet, og gravemaskine og arkæologer rykker seks meter mod vest og gentager proceduren. Foto: Den antikvariske Samling.

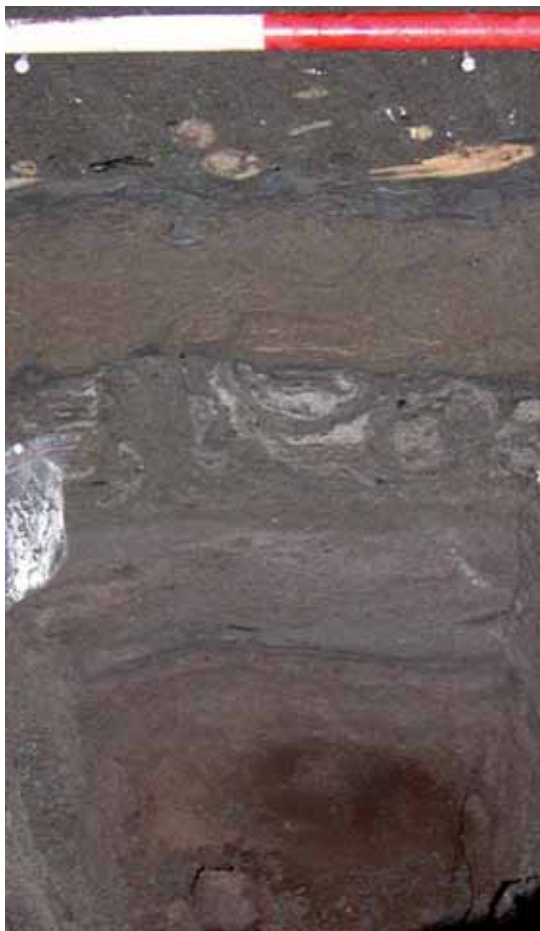
Fig. 6. De ældste kulturlag i felt M1 befinder sig 3,7 m under den nuværende overflade. I bunden anes det brunlige undergrundssand, der gradvis går over i et oprindeligt muldlag. Midt i billedet ses jordvejen, hvor der i trafiksporene ligger hvidligt vandsorteret sand. Lige under fotostokken kan man se de overskårne vidjer fra fletværksmåtterne. Lagene er dannet fra slutningen af 1000-årene indtil et par årtier inde i 1100-årene. Foto: Den antikvariske Samling.

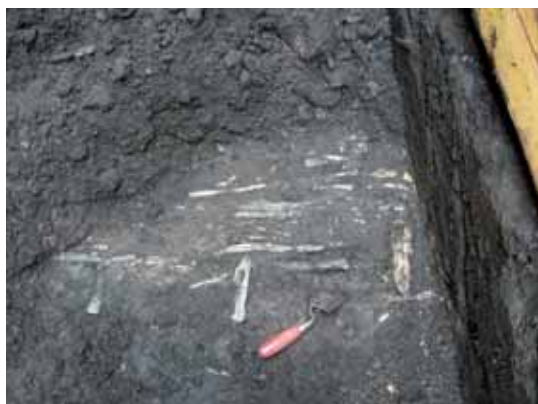
Fig. 7. Et lille parti af de fladedækkende fletværksmætter, som de fremtrådte i felt M15. Der ses tre støjler, hvorimellem er flettet spinklere vidjer. Måtterne udgjorde gadebelægningen i Sønderportsgade i en periode i begyndelsen af 1100-årene. Foto: Den antikvariske Samling.

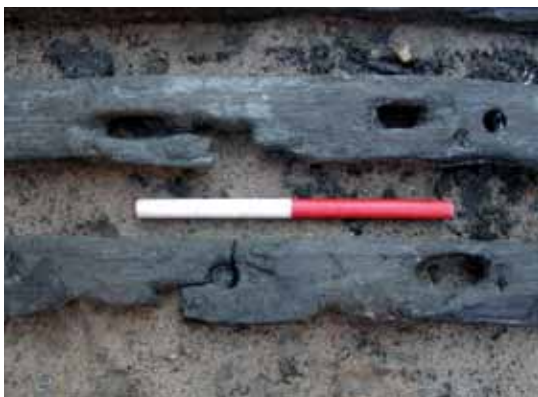
Fig. 8. I felt M1 blev fra laget A11 optaget disse to oprindelig sammenhængende stykker egetømmer, der har ligget som langsgående rem under en plankevej. I de ovalslidte naglehuller har siddet pløkker, der fastholdt remmene til deres bløde underlag. Selve gadebelægningen af tværgående planker var fjernet, men et par naglehuller viser, hvor de har siddet. Foto: Den antikvariske Samling.

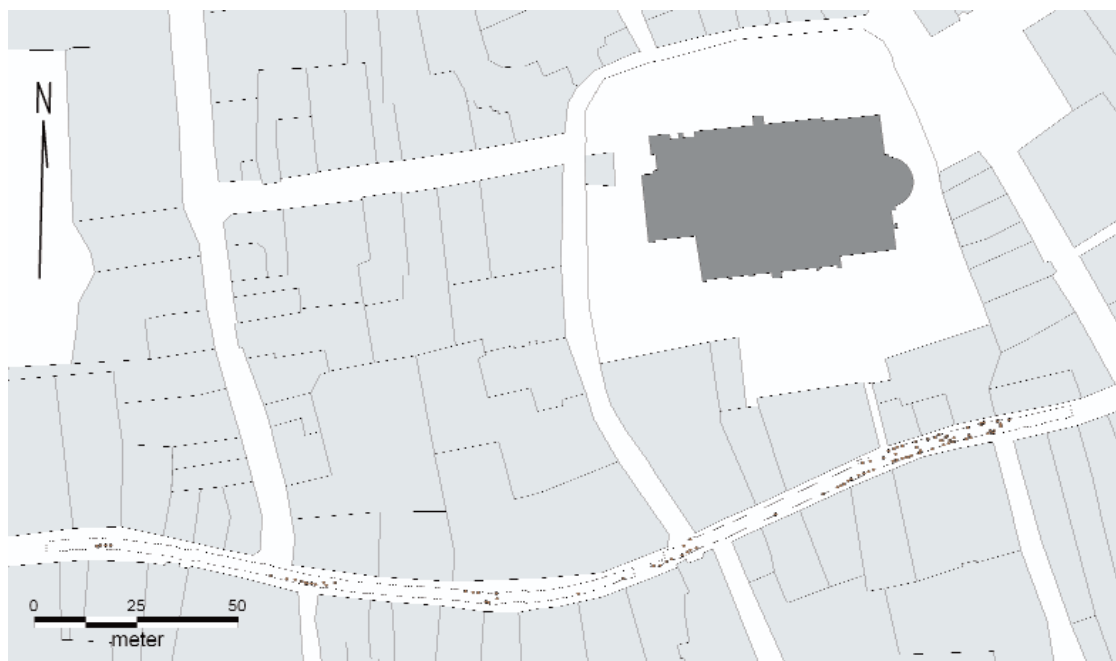
Fig. 10. Oversigtsplan med samtlige 97 indmålte vejstolper. Stolperne er ikke udtryk for et samlet anlæg, men et tilfældigt udsnit af måske 5-10 % af det samlede antal vejstolper tilkommet i perioden ca. 1150-1253. Tegning: Morten Søvsø.

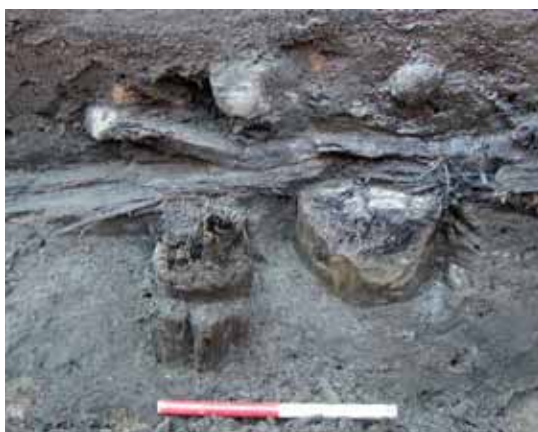
Fig. 11. Gravemaskinen har været i kontakt med stolpen til højre, men alligevel fornemmes stadig den oprindelige flade top, der bærer de nu meget nedbrudte rester af langsgående remme, der sidder i profilen. Der var her som andre steder ingen sammenføjninger mellem stolperne med flad top og de langsgående remme. Foto: Den antikvariske Samling.

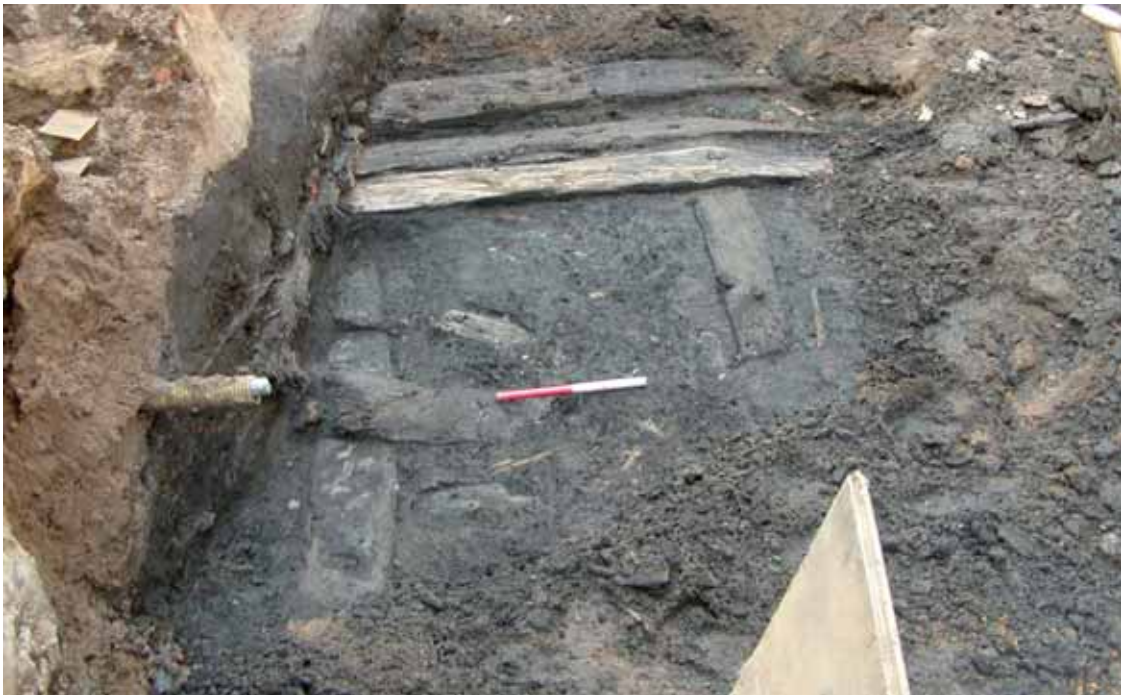
Fig. 12. Det bedste bevis for plankevejenes oprindelige udseende fremkom i felt M26 ud for Sønderportsgade nr. 23 (fig. 4), hvor en lille rest af gadens plankedække var bevaret oven på de to bærende remme. Plankerne lå i kote 4,15 m. På planen ses vejbanens placering i gaderummet, der tyder på, at Sønderportsgade også her var udstyret med to vejbaner. Vinklen viser fotografiets placering. Tegning: Morten Søvsø. Foto: Den antikvariske Samling.

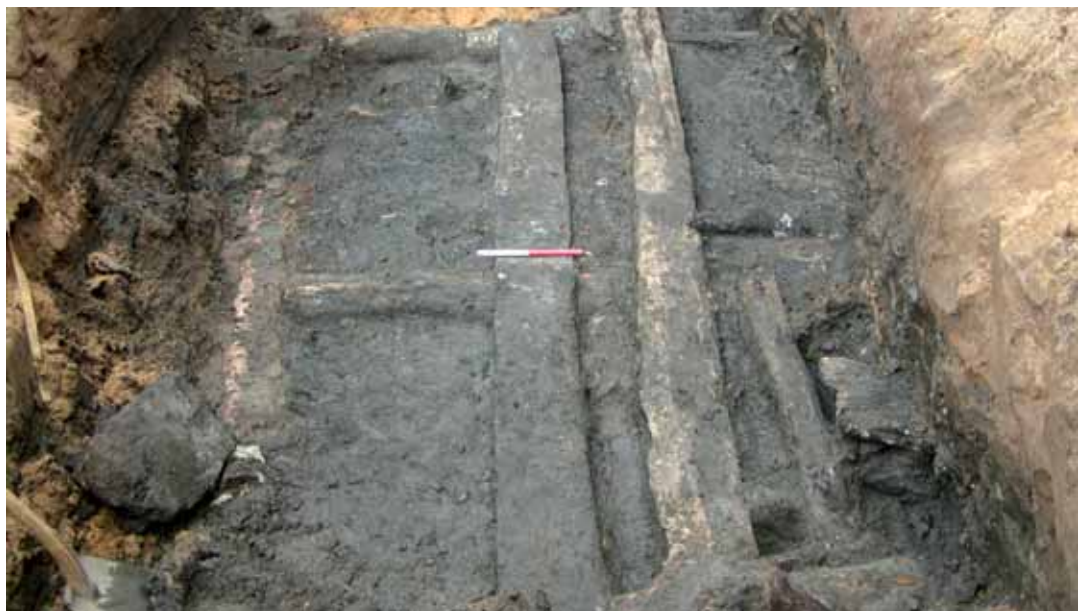
Fig. 13. Plan af de fremgravede rester af den svømmende vejkonstruktion i den østlige ende af Sønderportsgade. Opmålingsarbejdet foregik under stort tidspres og ikke alle naglehuller i de langsgående remme blev registreret. Oven på remmene har ligget en tosporet belægning af tværgående planker i kote 5,10 m. Med stipling er angivet plyndrede eller uudgravede partier, der i de fleste tilfælde kunne rekonstrueres ud fra sikre spor i udgravningsprofilerne. Desuden er angivet fældningsårene for de tre daterede tømmerstykker fra konstruktionen. Vinklen viser fotografiets placering. Remmen til højre er ikke oprindelig, men en reparation udført i en anden træsort end eg. Tegning: Morten Søvsø. Foto: Den antikvariske Samling.

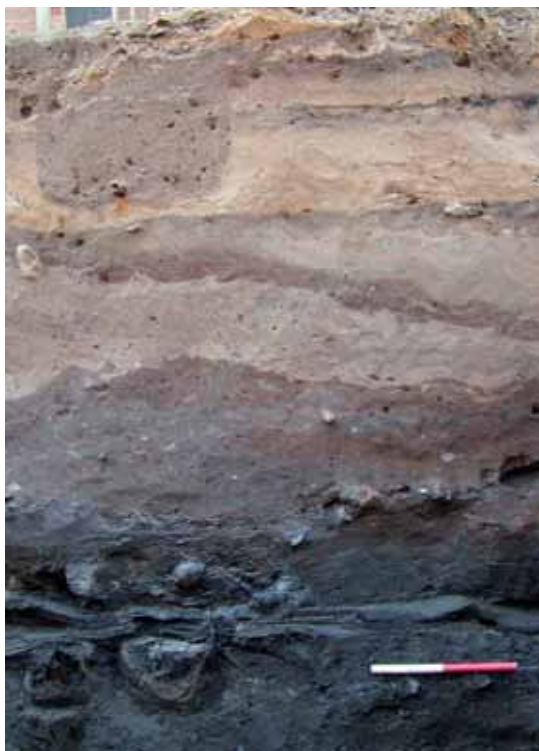
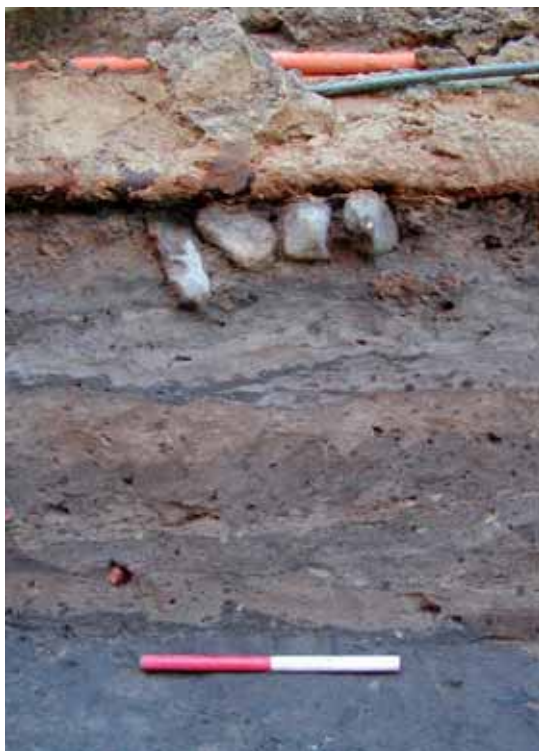
Fig. 14. Igennem hele Sønderportsgade fandtes over de organiske lag med plankevejsrester en 1-1,5 m tyk serie af sandlag, der stort set ikke indeholdt fund. Kun enkelte steder i sandlagene var der bevaret små rester af de brolægninger, som sandet dannede underlag for. I Sønderportsgade lægges der første gang stenbro engang i anden halvdel af 1200-årene. Foto: Den antikvariske Samling.

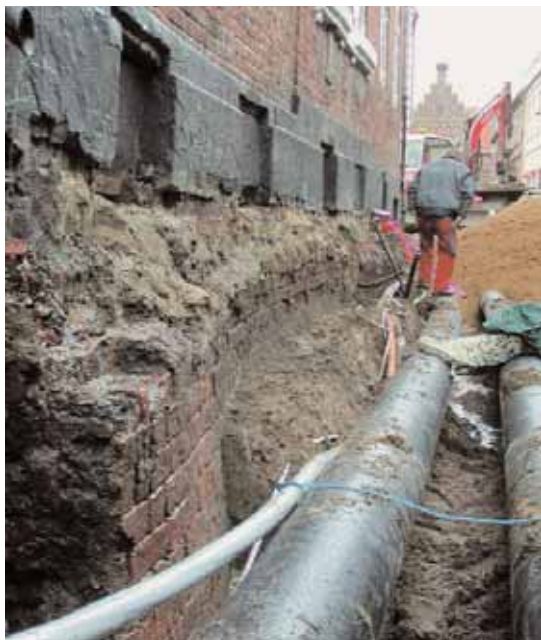
Fig. 15. Det er længe siden, at murværket under kannikerresidensen Snagdal var lige. De omgivende organiske lags gradvise nedbrydning har resulteret i sætninger i det underliggende sand- og brokkefundament, så murværket i dag bugter sig som en slange. Foto: Den antikvariske Samling.

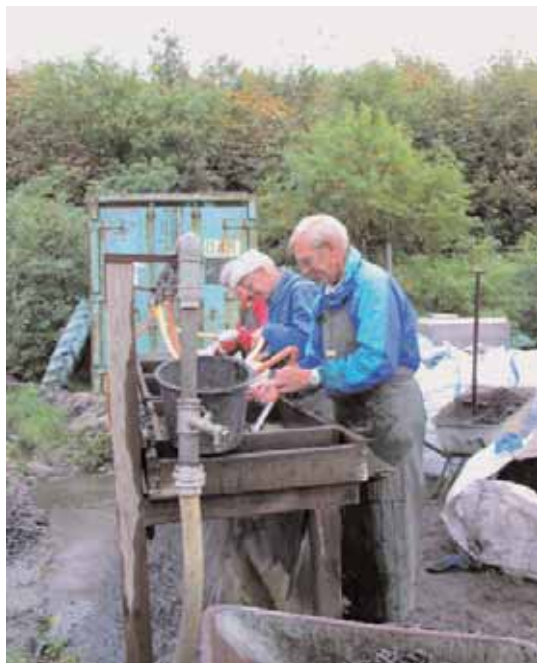
Fig. 16. En række af museets dygtige amatørarkæologer har lagt et stort arbejde i at solde den genstridige sorte kulturjord fra Sønderportsgade. Arbejdet har frembragt et stort og varieret fundmateriale fra 11- og 1200-årene, hvis indbyrdes forskelle og ligheder tegner et interessant billede af genstands-inventarets udvikling i samme periode. Foto: Den antikvariske Samling.

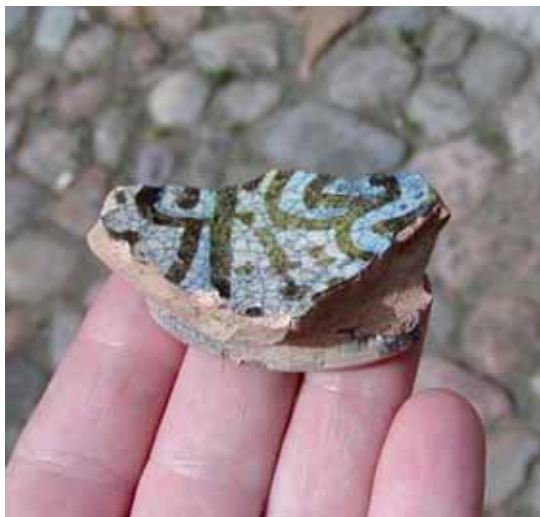
Fig. 21. Udgravningens mest eksotiske fund er dette hvidglaserede og lusterbemaede skår fra en fornem islamisk skål. De grønne striber har oprindelig skinnet metallisk, og der ses også spor af en klar blå farve. Skålen er fremstillet i det fatimidiske rige (nuv. Egypten) i 1100-årene og måske kommet den lange vej til Ribe med en pilgrim eller en korsfarer. Skåret er fundet ud for Bispegades udløb tæt op ad en vejstolpe af genanvendt bygningstømmer, og deponeringstidspunktet kan følgelig ikke placeres nærmere end indenfor de stolpebårne vejes periode, ca. 1165-1275. Håndopsamlet (ASR 1843x66). Foto: Den antikvariske Samling.

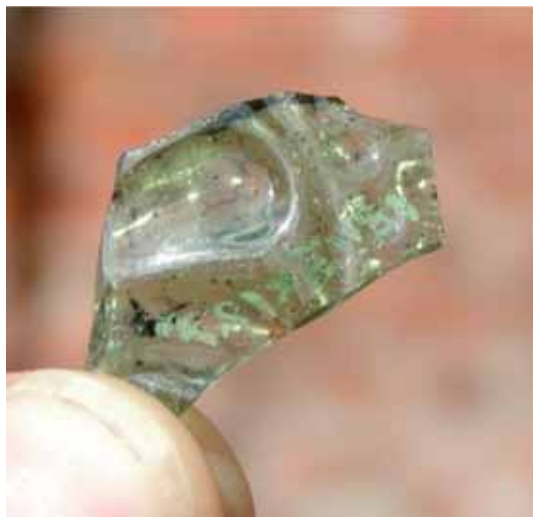
Fig. 22. Skår af formblæst hulglas udsmykket med en roset. Fremstillet i Rhin-Maas-området i 1200-årene. Der ses nære paralleller i publikationen Baumgartner & Krueger 1988, f.eks. fig 283, der er fundet i Lübeck. Der er muligvis tale om det første danske fund. Håndopsamlet (ASR 1843x127). Foto: Den antikvariske Samling.

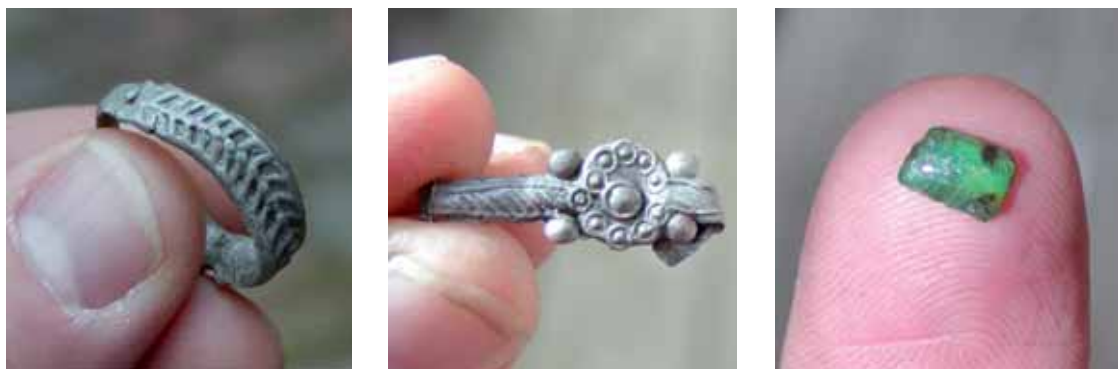
Fig. 23. To fingerringe fra hhv. 11- og 1200-årene fremstillet i en bly/tinlegering og en lille smykkesten af glas. Ringene er støbt som et bånd og efterfølgende bukket rundt og loddet sammen. De synes at have været almindeligt udbredte i perioden. Den grønne glassmykkesten kan have siddet indfattet i en ring af tilsvarende billige materialer. Alle soldefund (ASR 1843x98,x227 og x252). Foto: Den antikvariske Samling.

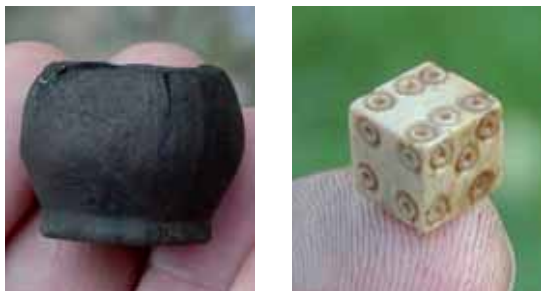
Fig. 25. Et drejet miniaturekar af kun 2 cms højde kan have været en salvekrukke eller måske del af et »dukkestel«? (ASR 1843x227). Terning af ben fra 1200-årene (ASR 1843x162). Soldefund. Foto: Den antikvariske Samling.

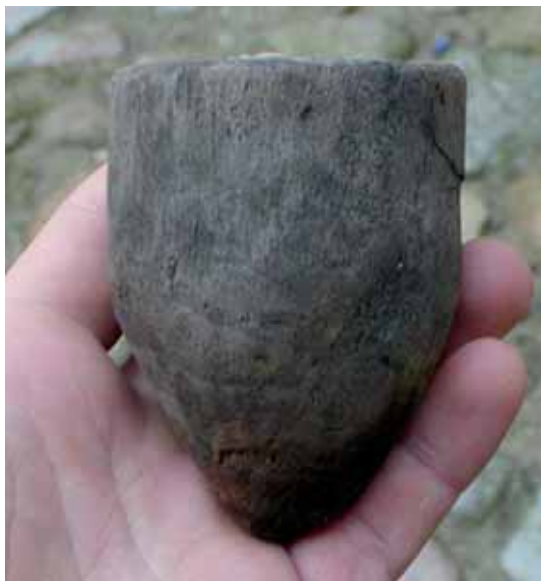
Fig. 26. Den 8,5 cm høje snurretop er skåret ud af en måske blot afbarket gren og kan være fremstillet af brugeren. Toppe af tilsvarende udseende kendes bl.a. fra yngre billedlige kilder. Håndopsamlet (ASR 1843x232). Foto: Den antikvariske Samling.
