Kulturhistorisk årbog for Ribe-egnen

Ribes brolagte gader

Af Erik Bjerre Fisker og Jakob Kieffer-Olsen

I gennem de sidste 15-20 år er flere og flere af Ribes gader blevet brolagt, og flere skal følge efter ifølge "Ribe byplan". På baggrund af en oversigt over tidligere tiders gadebelægninger, over de nuværende gaders kendte belægningshistorie og med et afsnit om gadeinventar, gives her forslag til, hvordan den enkelte fremtidige brolægning kunne se ud.

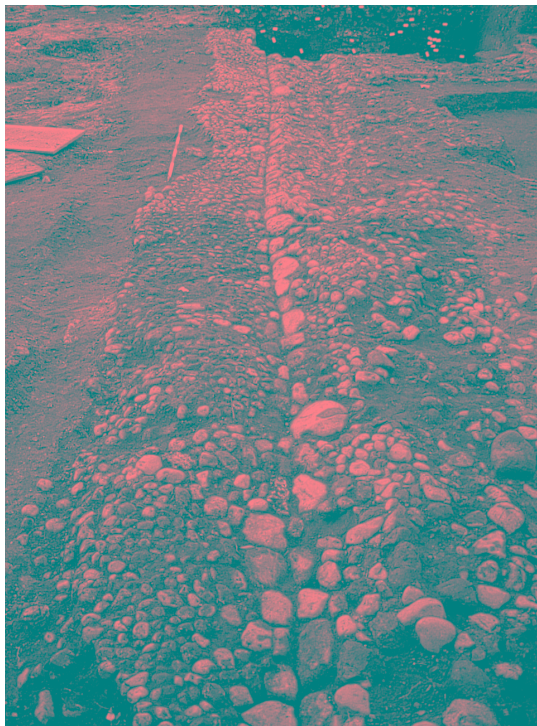
Fig. 2. De middelalderlige brolagte gader havde ofte en rende-sten i midten. Det er sjældent at finde stenene på deres oprindelige plads, for i det stenfattige Ribe blev de genbrugt. ASR 1200. Foto: Lis Andersen.

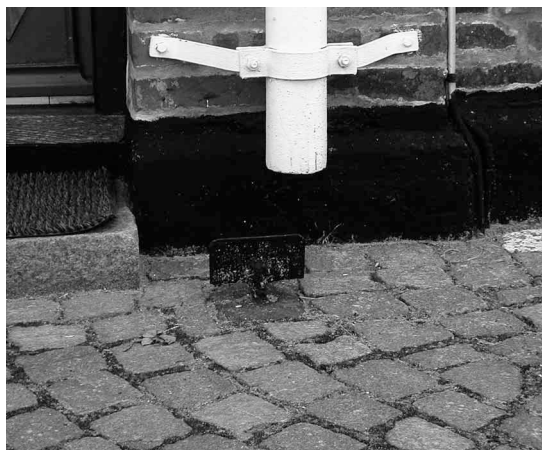
Fig. 3. Ved siden af trappestenen til Grønnegade 22 ses en støvleskraber. Foto: Erik. B. Fisker.

Direkte i sammenhæng med det enkelte hus er trappestenen, der udligner højdeforskellen mellem gaden og husets rum. En stor granitsten er god til formålet, men da Ribe-egnen altid har været fattig på store sten, har man mange steder klaret sig med flere mindre sten, der i fælleskab har dannet trappestenen. En speciel gruppe udgøres af rødlige ølandsstens-trappesten, der er genbrug af gravsten – de mandslange rektangulære 16-1700 tals gravsten kunne skæres op til 6, 7 eller 8 trappesten. En række ripensiske trappesten er forsynet med en støvleskraber, fig. 3. Det var praktisk at kunne skrabe det værste skidt af fødderne, inden man gik ind i huset. Trappen er en organisk del af det enkelte hus og ikke en del af gaden. Det vil sige, at trapperne i en gade på ingen måde må laves ens. Særpræget ved en husrækkes forskellige trapper hører til i et historisk gadebillede.

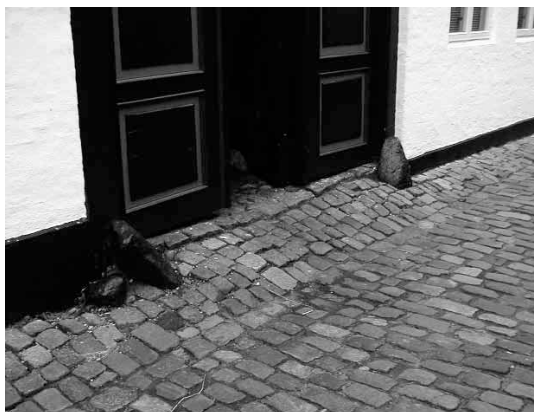
Fig. 4. Ved indkørslen til Fiskergade 2 beskytter afviserstenene med deres skråplacering såvel muren mod skader fra vognhjul, som vognhjulene mod skader fra sammenstød med mur og afviserstenen selv. Foto: Erik. B. Fisker.

husene mod skader fra vognhjul, og dertil var skråt-stillede ofte utildannede granitsten fortrinlige, fig. 4. Hvis et hjul kom for nær hushjørnet, ville det komme op at ride på stenen, og den skrå stilling medførte, at vognen så at sige blev skubbet væk, og hverken hus eller vogn tog nævneværdig skade. Afviserstenen får traditionelt samme behandling og farve som husets sokkel og adskiller sig derved klart fra selve gaden.

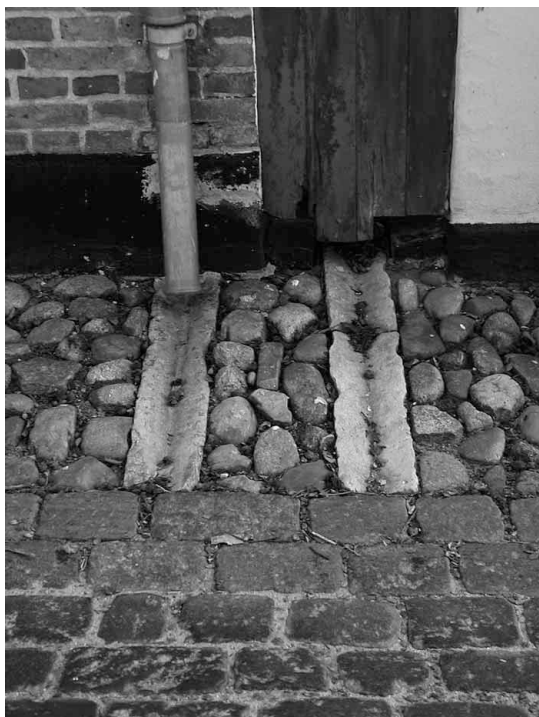
Fig. 5. I Bispegade er der bevaret mange af de gamle afløbsrender. Foto: Erik. B. Fisker.

Til selve gaden – og altså ikke til det enkelte hus – hører de afløbsrender, der fører vand væk fra nedløbsrør eller blot videre ned ad gaden, fig. 5. De fleste af de gamle afløbsrender er lavet af ølandssten, enkelte af granit eller andet materiale, og i nyere tid har man forsøgt sig med tegl.

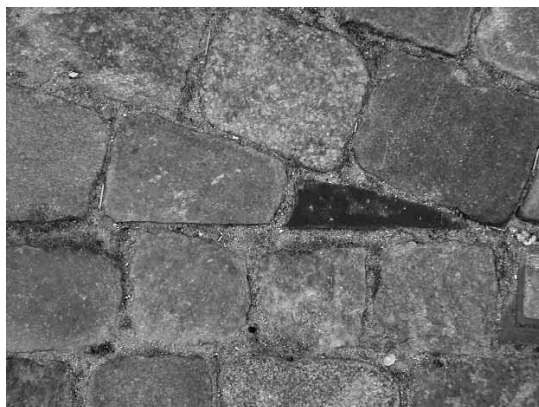
Fig. 6. I vores tid er det muligt at skære i en brosten, så skåret bliver helt lige. Det passer imidlertid dårligt sammen med gadebilledets samlede indtryk. Fra Sortebrødregade/Peder Dovns Slippe. Foto: Erik. B. Fisker.

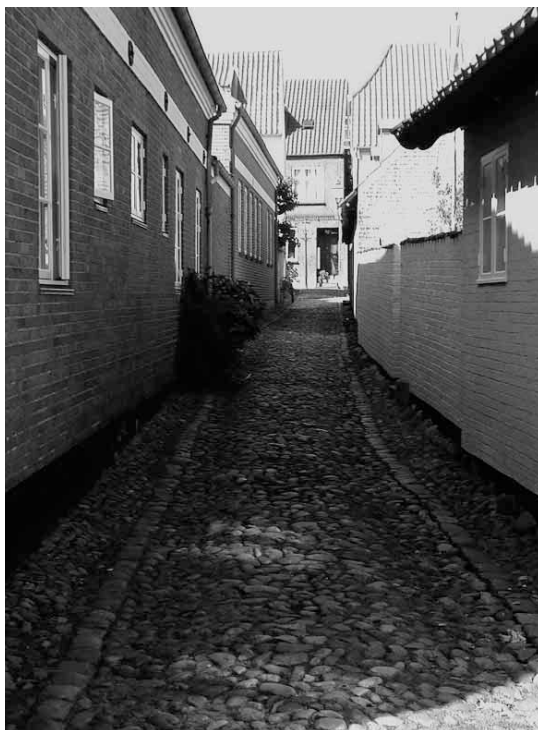
Fig. 7. Mellemslippes østlige ende har bevaret den gamle pikstensbelægning, der kun brydes af én langsgående række af brosten i hver side. Foto: Erik B. Fisker.

2004: Vejbanen er belagt med piksten kantet på begge sider af en langsgående række brosten, fig. 7. Skrånende op mod husene er der piksten. I den vestligste del af Mellemslippe er vejbanen i stedet for piksten belagt med brosten i tværgående retning.

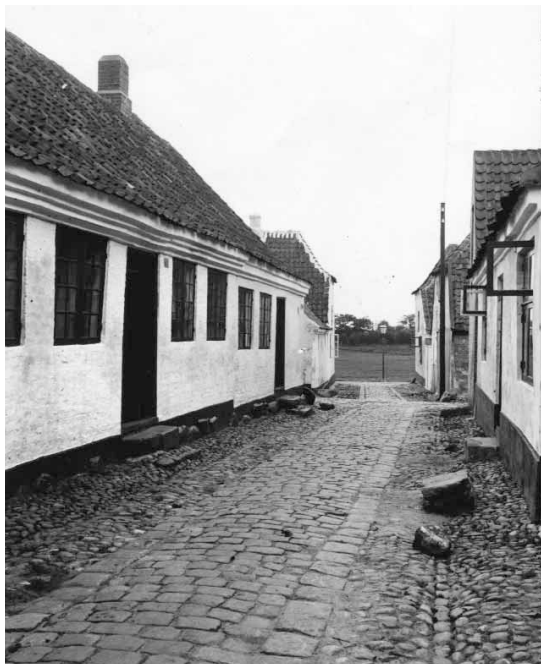
Fig. 8. Bredeslippe, 1917. Gaden har bevaret sin belægning stort set uændret frem til i dag, og er vel nok Ribes flotteste brolægning. Efter Matthiessen 1983, s. 44.

1917: Den midterste del af brolægningen, som udgjorde vejbanen, bestod af store tilhuggede granitsten lagt i tværgående retning, fig. 8. Vejbanen var kantet i hver side af en langsgående række af samme type sten. Midt mellem vejbanen og husene på begge sider af gaden var der en rendesten bestående af to rækker flade marksten. Området mellem vejbanen og rendestenen samt rendestenen og husene var belagt med henholdsvis små og store piksten. Selve vejbanen hævede sig op mod midten, og områderne mellem vejbanen og rende-

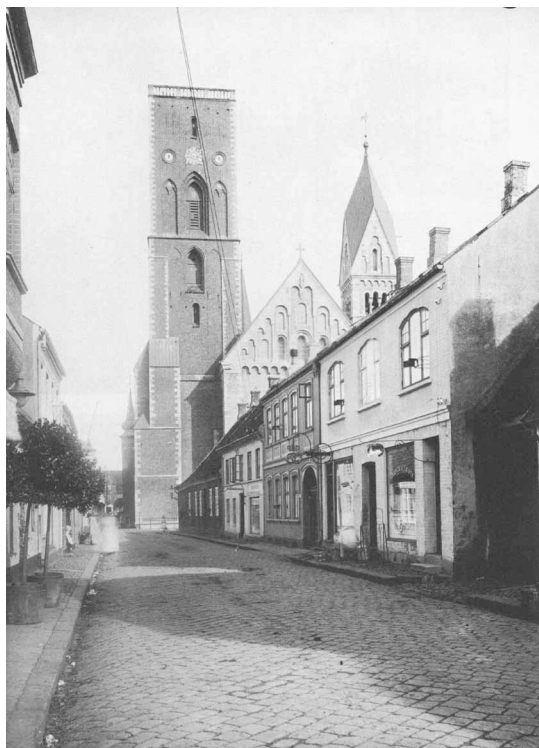
Fig. 9. Grydergade var i 1917 som i dag en af byens indfartsveje. Brostenene lå her i sildebensmønster. Efter Matthiessen 1983, s. 54.

1917: Gaden var belagt med brosten i sildebensmønster, fig. 9. I hver side hævede kantstenen sig op til fortovet, som de fleste steder var belagt med piksten, men som ud for enkelte ejendomme var flisebelagt. Vejbanen buede svagt op mod midten, og dannede derved den ene side af rendestenen.

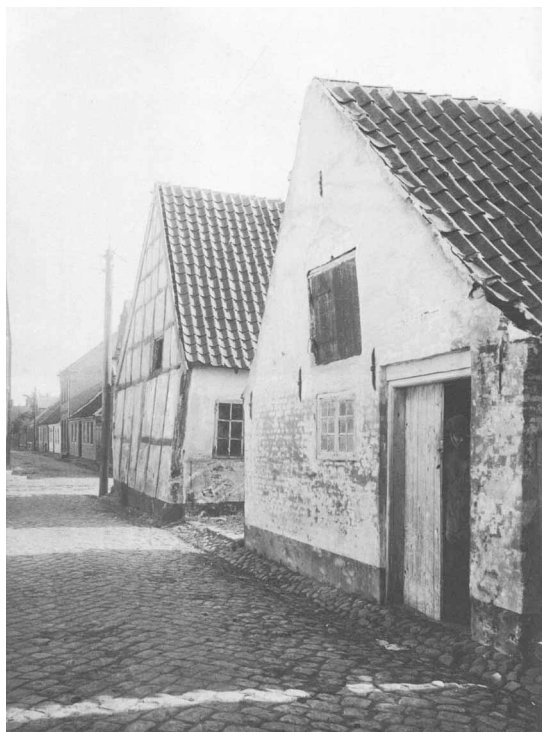
Fig. 10. Også i Skovgade lå brostenene i 1917 i sildebensmønster. Efter Matthiessen 1983, s. 58.

1917: Der findes kun ét billede af Skovgade, nemlig af det sydligste stykke. Her var gaden belagt med brosten i sildebensmønster. Dog kan man på et billede af Smedegade se et lille udsnit af Skovgade. Her var brostenene lagt i tværgående ret-

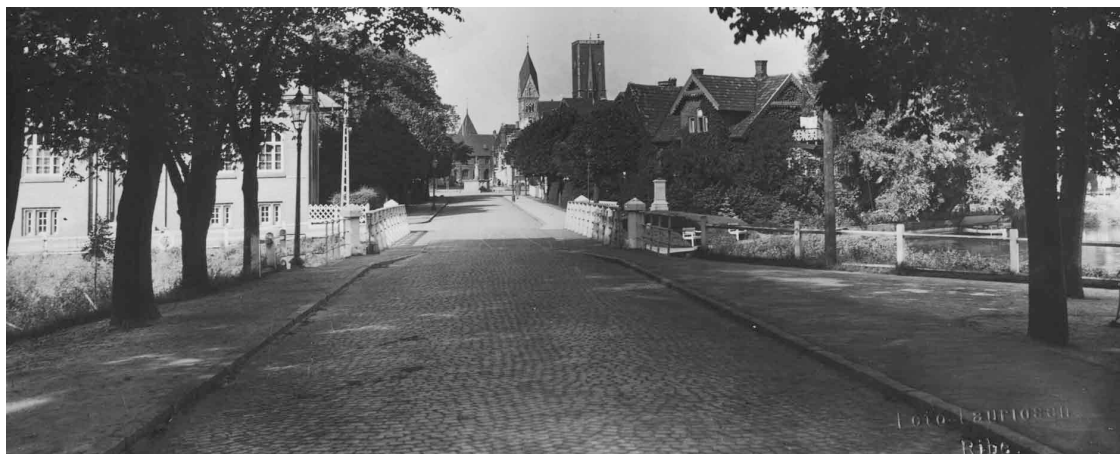
Fig. 11. Dagmarsgade set fra øst mellem 1930-40. Fra broen til stationen var gaden belagt med brosten i buemønster. Ribe Byhistoriske Arkiv, 00/19 B11.864.

Vejbanen foreslås her som et alternativ lagt med brosten i buer, hvilket ellers ikke ses i dagens Ribe, men på et billede fra 1930-40 er østenden af Dagmarsgade belagt med brosten i buer, fig. 11. De øvrige belægninger, der på nuværende tidspunkt er lagt i buer, er lagt med chaussésten, som er et fremmedartet belægningsmateriale i forhold til byen.
