Kulturhistorisk årbog for Ribe-egnen

Hans Henrik Engqvists Ribearchiv

Af Erik Bjerre Fisker

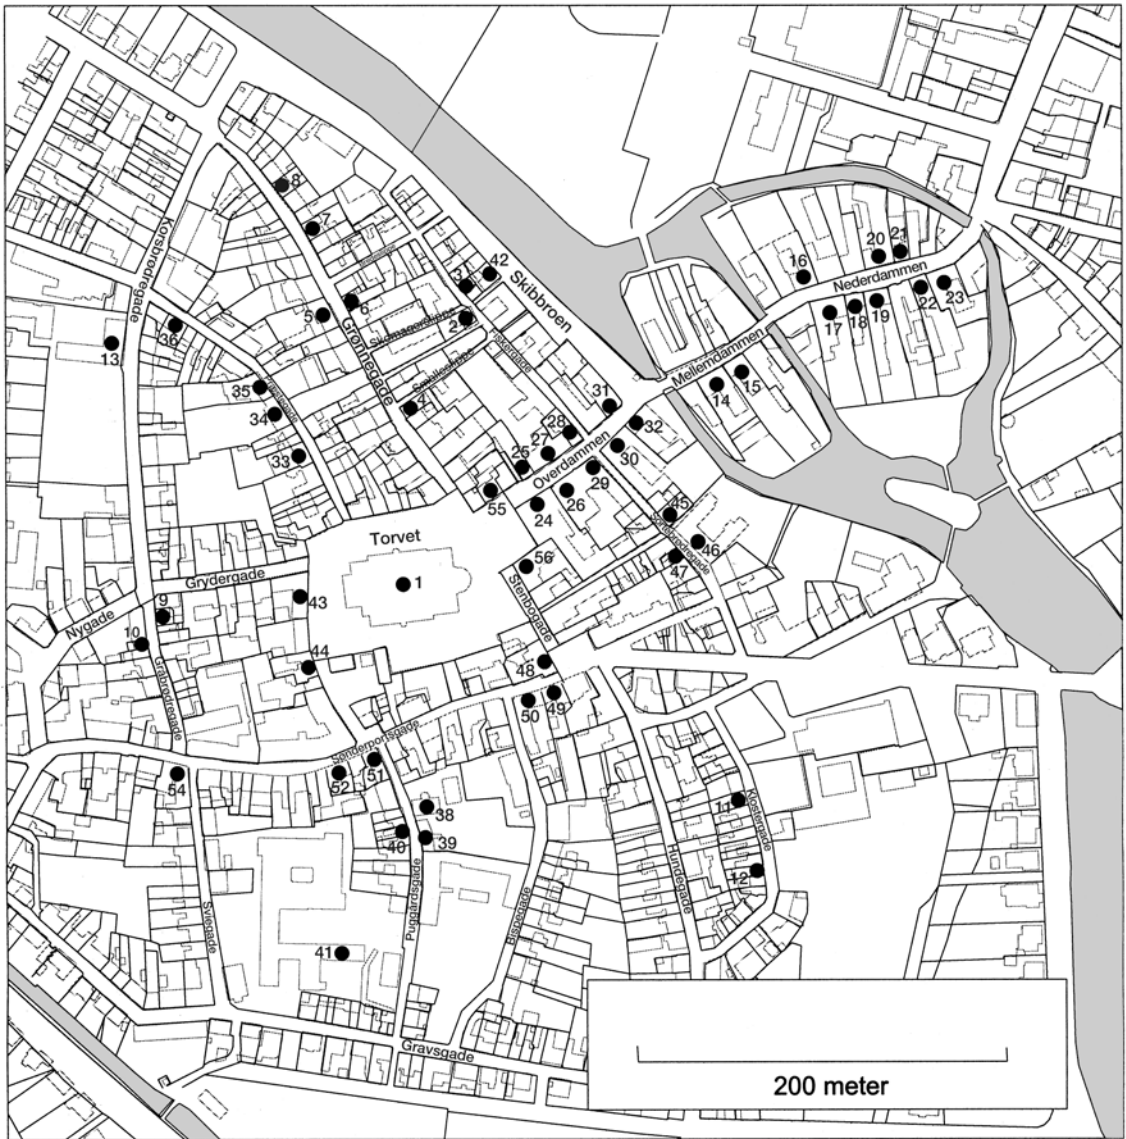
Fig. 2. Kort over Ribe med nummermarkering af de bygninger samt navn på de gader, som er omtalt i registranten.

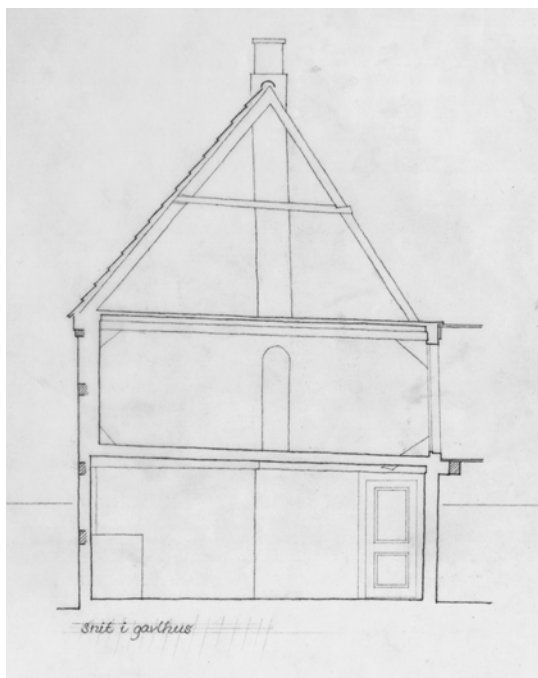
Fig. 4. Skibbroen 13, "Sælhunden". Opmålingstegning fra august 1966 af tværsnit gennem bygningsfløjen langs Skomagerslippe før restaureringen. Opmålingen er foretaget af A.Bb. under Hans Henrik Engqvist og Karsten Rønnows tegnestue. Kilde: ASR 1493 T13A2.

- 42: Skibbroen 13, matr. nr. 457a, ASR 1493. Restaureringsprojekt, indeholder 47 tegninger fordelt som opmålingstegninger, rekonstruktionsforsøg, restaureringsforslag, måleblade og skitser, desuden 66 fotografier hovedsageligt af facader. (Fig. 3 – 6).

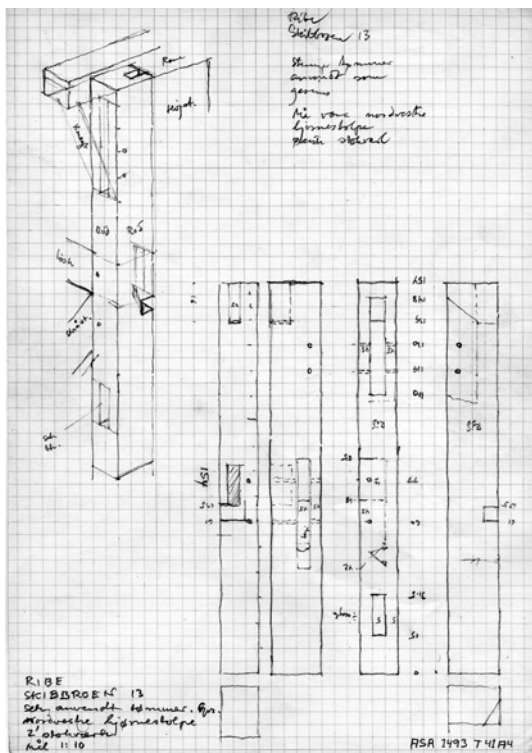
Fig. 5. Skibbroen 13, "Sælhunden". Opmåling af et tømmerstykke der er sekundært anvendt ved gesimsen. Undersøgelsen viser, at den oprindeligt må have udgjort den nordvestre hjørnestolpe i andet stokværk. Nederst ses opmåling af tømmerets fire sider, og øverst til venstre ses en rekonstruktion af stolpen i dens oprindelige sammenhæng med bindingsværket. Opmålingen og rekonstruktionen er foretaget af Hans Henrik Engqvist. Kilde: ASR 1493 T41A.

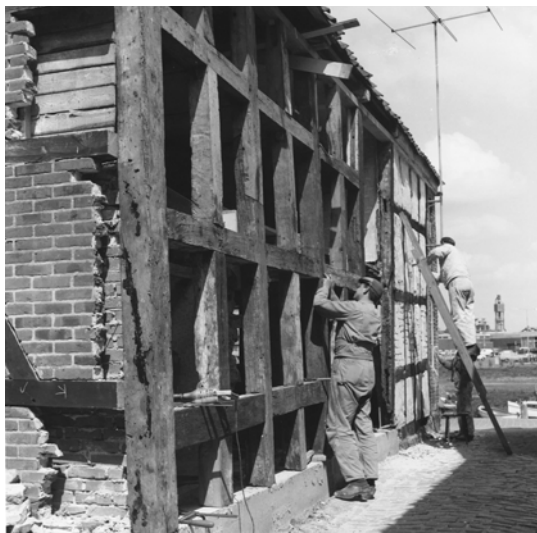
Fig. 6. Skibbroen 13, "Sælhunden". Facaden mod Skomager-slippe, under restaureringen. Store dele af bindingsværket var ødelagt og blev rekonstrueret, som det havde set ud. Foto: Hans Henrik Engqvist. Kilde: ASR 1493 F16.

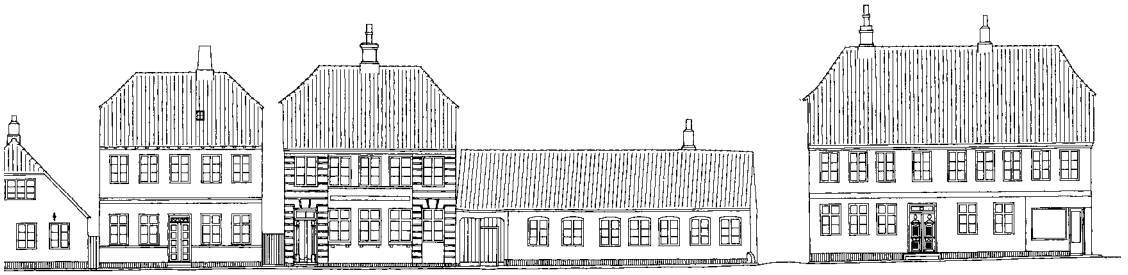
Fig. 7. Bredeslippe nr. 2 samt Grønnegade nr. 24–18. Rentegning af opmåling udført af studerende fra Kunstakademiets Arkitektskole 1948. Kilde: ASR 1597 T4A2.

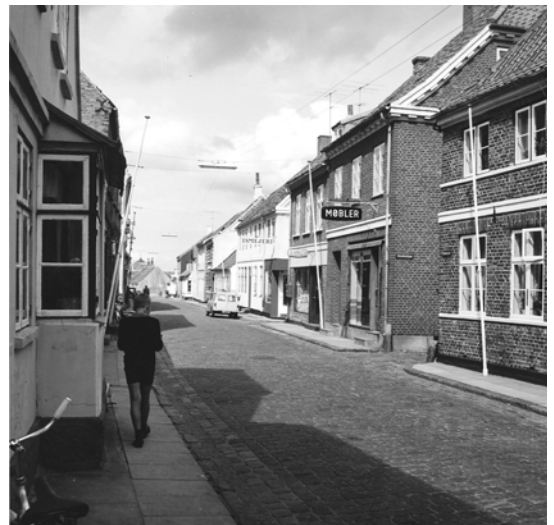
Fig. 8. Grønnegade nr. 12 og frem, set fra sydøst. Foto: Hans Henrik Engqvist. Kilde: ASR 1597 F20.

- 61: Grydergade, ASR 1601. Indeholder 5 fotografier af facader med lige numre: 4 og 14 – 16.
- 62: Grønnegade, ASR 1597. Indeholder 4 tegninger af facader med lige numre: 12 – 32 samt 36 fotografier af facader med ulige numre: 7 – 33, 39 – 41 og lige numre: 12, 18 – 32 og 40 – 42. (Fig. 7 og 8).
- 63: Gråbrødregade, ASR 1606. Indeholder 16 fotografier af facader med lige numre: 2 – 10 og ulige numre: 9 – 15 samt enkelte notater og skitser.
- 64: Hundegade, ASR 1615. Indeholder 15 fotografier af facader med ulige numre: 9, 17 – 25 og lige numre: 4 – 10, 22 – 24 og 30 – 42.

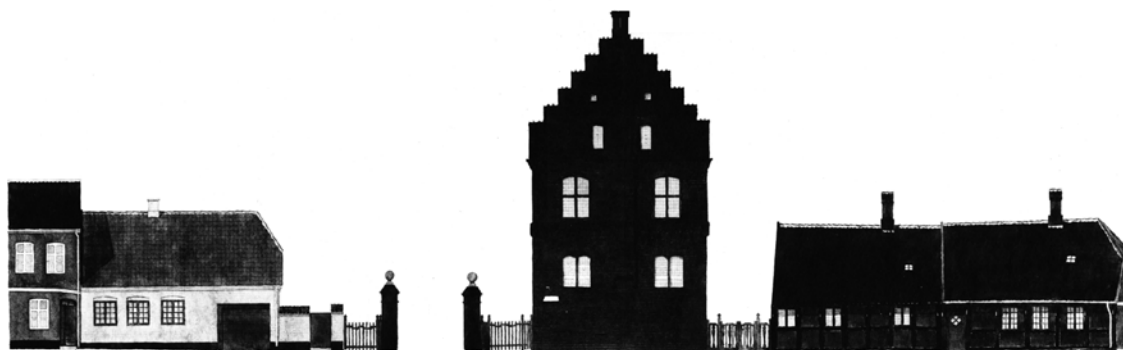
Fig. 9. Puggårdsgade nr. 1 – 5. Del af en serie på tre tegninger af Puggårdsgade. Opmåling af Ole Johannesen og Bente Høyrup, tegning med akvarel af Erik Lehn Petersen, Kunstakademiets Arkitektskole 30/5-1948. Tegningen ligger som kopi i Engqvists arkiv, men det fremgår ikke, om han gennem Kunstakademiet står bag opmålingen. Kilde: ASR 1611, tegning T1A2.

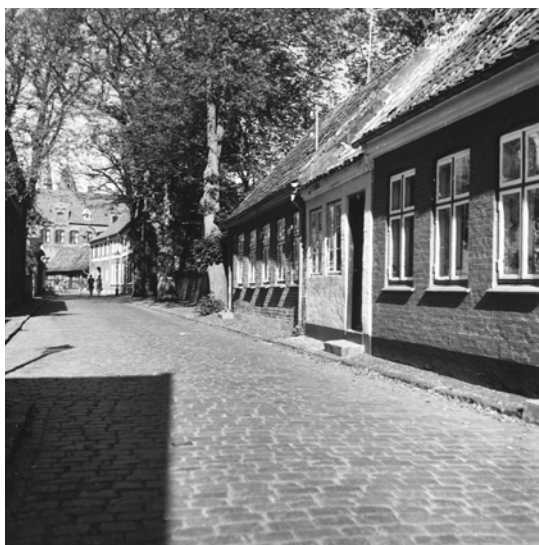
Fig. 10. Puggårdsgade nr. 9 – 13, set fra sydvest med Tårnbor*g* i baggrunden. Foto: Hans Henrik Engqvist. Kilde: ASR 1611 F15.

- bindingsværk på bagfacaden af Præstegade 5.
- 72: Puggaardsgade, ASR 1611. Indeholder 3 tegninger af facader med ulige numre: 1 – 13 samt 17 fotografier af facader med lige numre: 6 – 10, 14, 18, 26 og ulige numre: 1 – 15. (Fig. 9 og 10).
- 73: Skibbroen, ASR 1575. Indeholder 3 tegninger af facader med ulige numre: 5 – 27 og 15

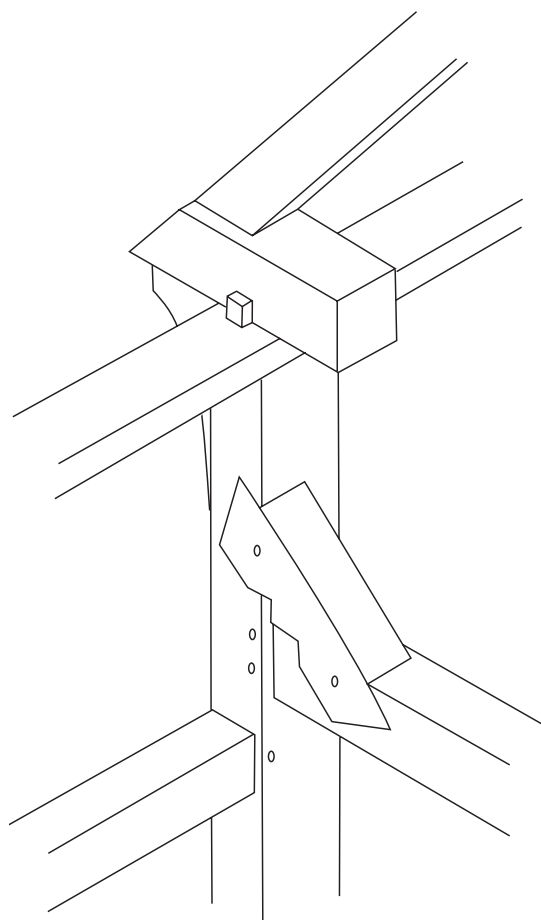
Fig. 11. Aksonometri af bindingsværksdetalje tegnet af Hans Henrik Engqvist. Kilde: ASR 1664 T2A4.

- 81: Døre, ASR 1671. Indeholder 20 fotografier af døre i Ribe.
- 82: Bindingsværk, ASR 1664. Indeholder forskelligt materiale om bindingsværk i tekst og noter samt skitser, desuden 7 tegninger med detaljer og aksonometrier samt 24 fotografier hovedsagelig af knægte. (Fig. 11).
