By, marsk og geest 12

Kulturhistorisk årbog for Ribe-egnen

Gader i almindelighed

Af Hanne Dahlerup Koch

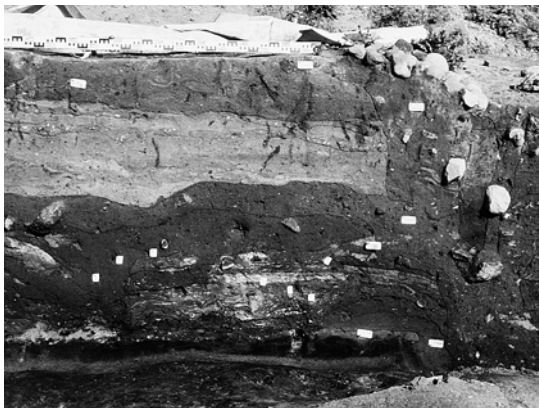
Fig. 3. Profil med gadebelægningerne ved Gråbrødre Kloster. Foto: Jakob Kieffer Olsen.

Profile of street levels at the Grey Friar's.

margården, har givet en fin lagserie af gadebelægninger (fig. 3). Ved udgravningen af nedlagte gader har man både mulighederne for at få tværprofiler og nok så vigtigt, 48 er de yngre senmiddelalderlige belægninger, i reglen stenbrolægninger, bevaret. I de eksisterende gader er de nemlig i reglen fjernet af de efterfølgende gadeanlæg, som det skal omtales nedenfor.

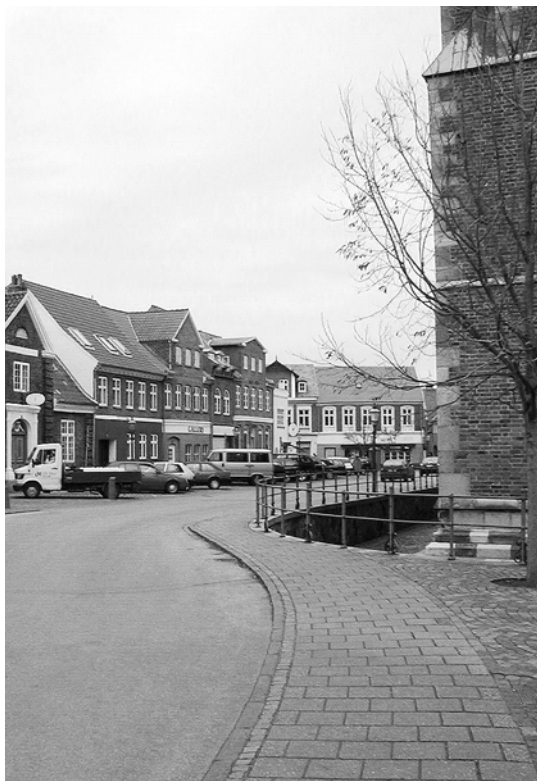
Fig. 4. I Ribe er terrænets hævnning, den såkaldte kulturlagstilvækst, gjort synlig for alle, da man i forrige århundrede frilagde Domkirkens sokkel, så den nu nærmest ligger i et dybt bassin omgivet af gaden, der er i niveau med husbebyggelse på den anden side. Foto: Claus Feveile.

The rise in surface levels due to deposition of culture layers is made visible for all to see in Ribe. Here the foundations of the Cathedral are exposed, lying in a deep pit surrounded by the present streets on a level with the housing.

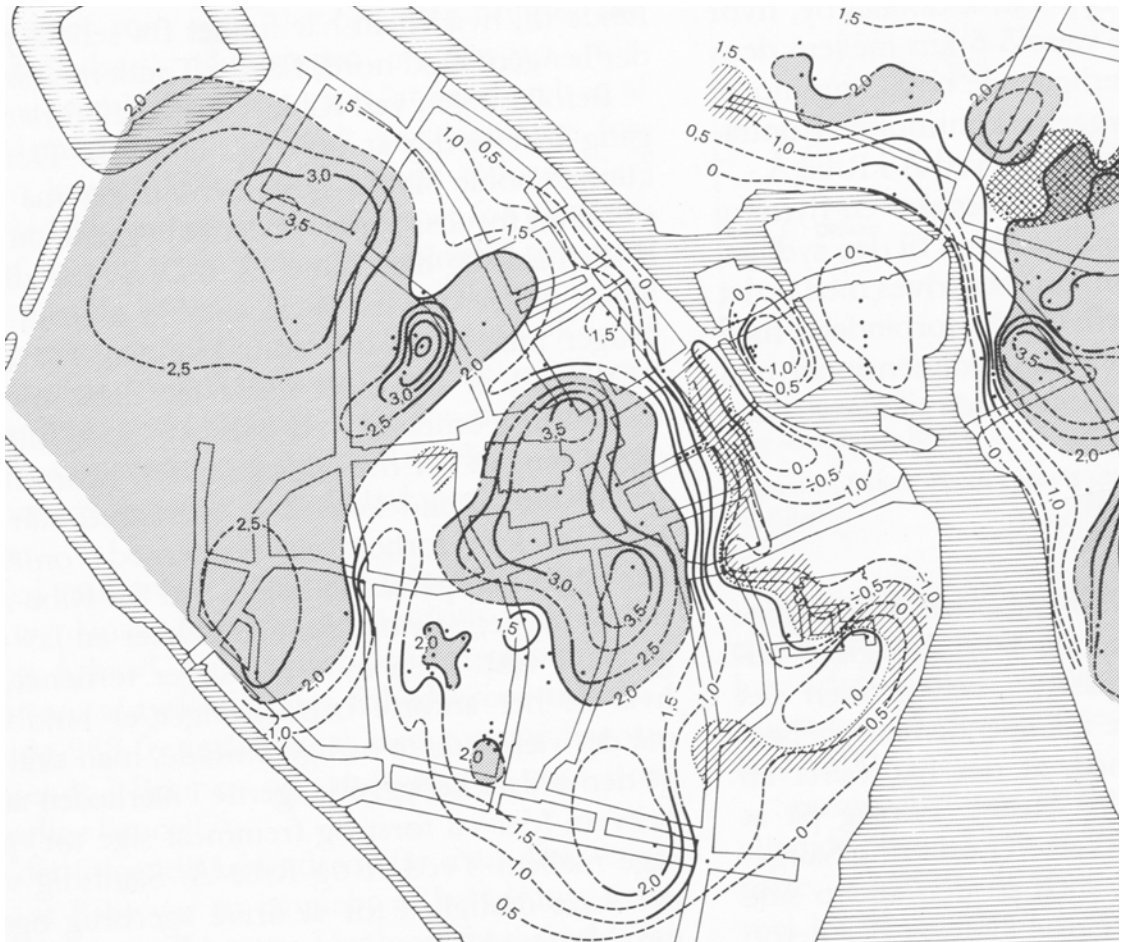
Fig. 5. Kortets grå områder viser de dele af byen, hvor undergrunden ligger i kote 2 m og derover. De har ligget som øer i Ribe Å. Også under Sct. Katarinæ kloster har undersøgelser (Madsen u.a. 1984, Frandsen, Madsen & Mikkelsen 1990:185f.) vist, at der lå en mindre ø. De hvide områder er skabt ved at foretage opfyldning med kulturlag, og derved indvinde land fra åen. Som det ses, er de fleste af bykernens gader anlagt på de opfyldte områder.

The grey areas define parts of the town where sub-strata lie 2 m or more above sea-level. They have lain as small islets in the river Ribe. Research shows that there was also a small island under St. Catherine's cloister. The white areas were man-made by infilling with culture deposits, thus winning land from the river. Clearly, most of the streets of the town have been laid down over infilled areas.

anlagt på opfyldning, skabt ved at hælde affaldslag (kulturlag) i Ribe Å's forgreninger og arme (fig. 5). Med andre ord har mange af de ældste gadeanlæg skullet anlægges på kulturlag, der har en anderledes blød konsistens, end når man, som tilfældet normalt var i andre byer, kunne bruge geologisk dannede ler-, grus- eller sandlag. Tilmed var beliggenheden ved Ribe Å ensbetydende med mulighed for oversvømmelser, og det betød en stadig vandtilførsel og dermed høj fugtighed i de opfyldte lag.

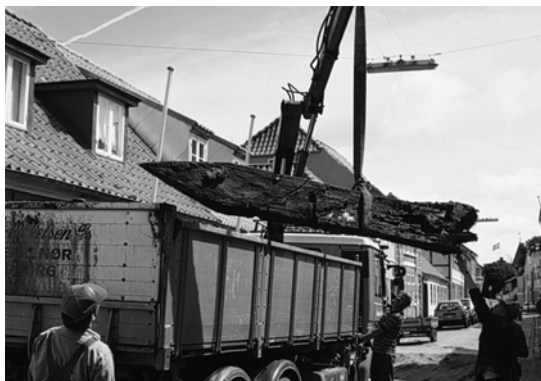
Fig. 6. Stolpe af egetræ på 4,15 m tages op i Grønnegade.
Foto: Hans Skov.

An 4.15 m oak post raised from Grønnegade.

Stolpernes tværsnit er 15-30 cm, og blandt de stolper, der er taget op af hensyn til anlægsarbejdet og/eller for at kunne anvendes til dendrodateringer, er stolper med længder på mere end 4 m (fig. 6). De fleste er af egetræ, men bøg er også repræsenteret. Hvor gaderne var blevet anlagt på

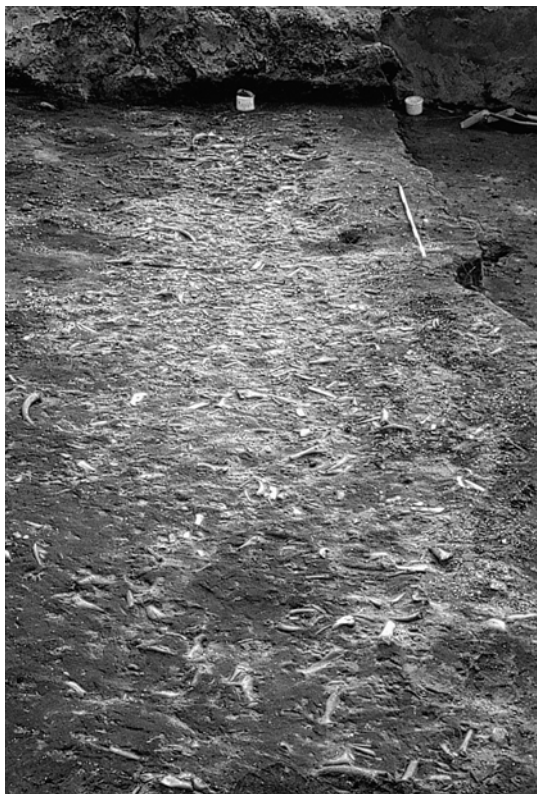
Fig. 8. Slotsgade 3-7, knoglebelægningen. Foto: Lis Andersen.

The bone surfacing at Slotsgade 3-7.

I ingen anden dansk by er der, så vidt vides, fundet gadebelægninger bestående udelukkende af dyrekogler. Men det er der i Ribe. Ved udgravningerne i Dagmargården og Slotsgade 3-7 er fundet strækninger, som var belagt med et tykt lag dyrekogler, førstnævnte sted dog med småsten indblandet. Belægningen var nogle steder lagt direkte på de geologisk dannede sandlag, der udgør undergrunden – et solidt underlag. Det har betydet, at man forinden har fjernet såvel det oprindelige muldlag som evt. tilkomne kulturlag. Andre steder lå den på det oprindelige muldlag. Belægningen er beskrevet som “af dyrekogler og horn samt fiskeknogler. Der er knogler af tilsyneladende alle typer: kæber, ribben, rørknogler, tænder, hvirvler, kraniestykker, fod/tåknogler osv.”⁶ (fig. 8). Den er dateret til 1100-tallet.

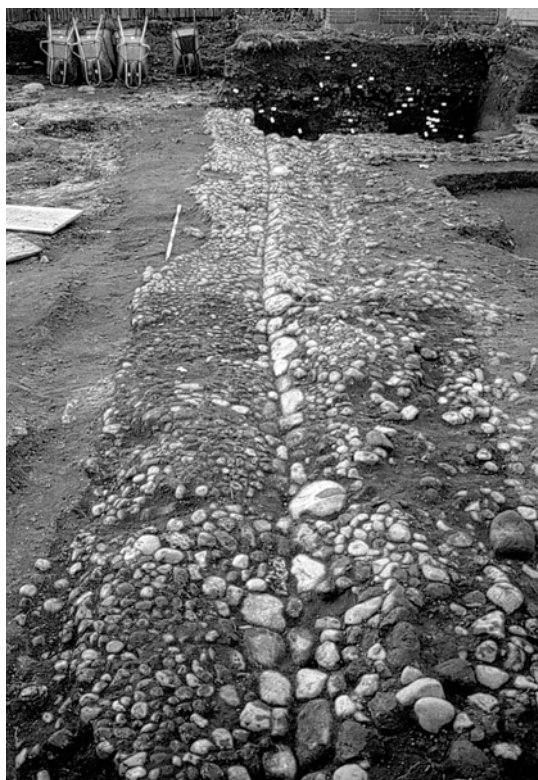
Fig. 9. Slotsgade 3-7, stenbrolægningen med rendesten i midten. Foto: Lis Andersen.

The pavement with a gutter in the middle at Slotsgade 3-7.

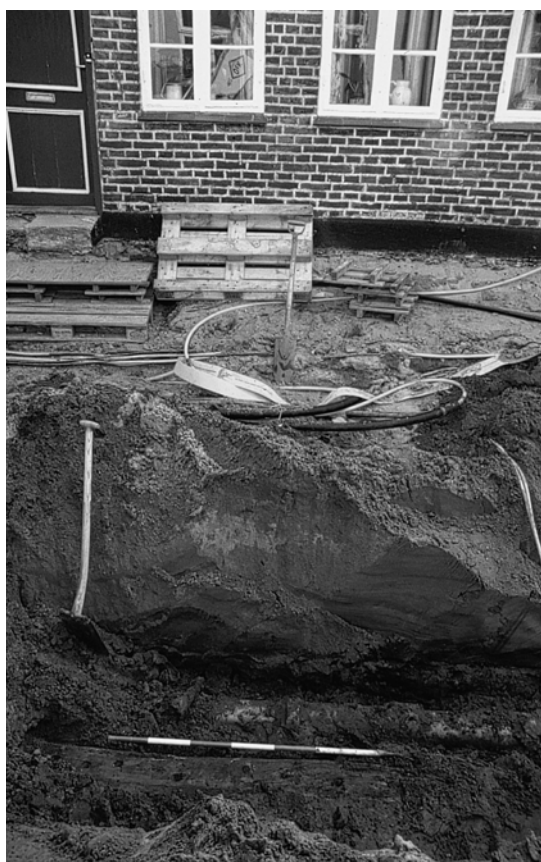
Fig. 13. Et eksempel på en lokal belægning fra Gråbrødregade. Før træbelægningen i stolpekonstruktion blev anlagt, lå der sådanne langsgående trædeplanker i en del af gaden. Foto: Claus Feveile.

An example of a local surface in Gråbrødregade. Before a plankway on posts was constructed, there lay a lengthways boardwalk in part of the street.

ket understreges af, at træet tydeligvis var genanvendt (fig. 12). En usikker dendrodatering til 1183 af den ene lægte, kan derfor heller ikke bidrage til datering af gadebelægningen. Tilsvarende belægninger er muligvis fundet i Præstegade og i Dagmargården. En endnu enklere træbelægning var den, der er vist på fig. 13.
