# By, marsk og geest 11

**Kulturhistorisk årbog for Ribe-egnen**

## Udgravningen under den gamle bakelitfabrik i Slotsgade

Af Lis Andersen

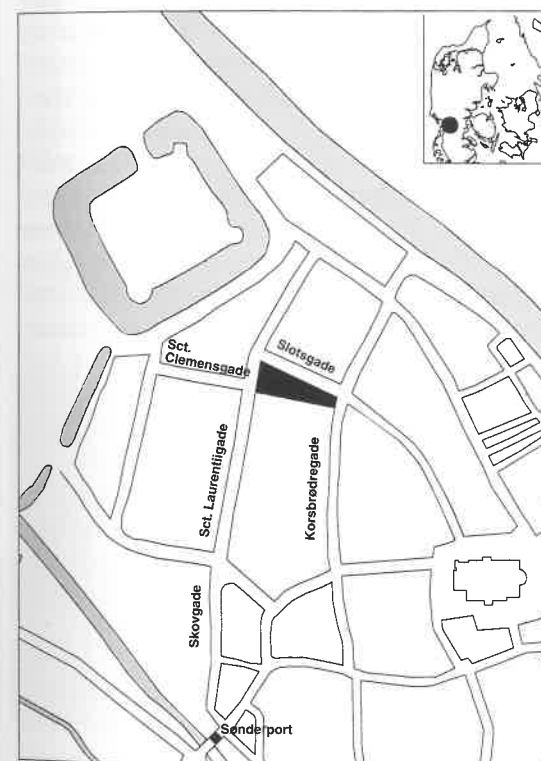
Fig. 1. Udgravningen omfattede hele grunden mellem Slotsgade, Korsbrødregade og St. Laurentiigade.

*The excavation included the whole area between Slotsgade, Korsbrødregade and St. Laurentiigade.*

Som altid i den indre by var det nødvendigt at foretage arkæologiske undersøgelser, inden byggeriet kunne gå i gang. Grunden omfattede hele den søndre side af Slotsgade samt Korsbrødregade 9, og den arkæologiske undersøgelse strakte sig over 8 måneder i 1997 - 1998 og udgjorde ca. 1400 m<sup>2</sup> - den indtil da største i Ribe by<sup>1</sup>, fig. 1. Med så stort et felt var der en enestående mulighed for at få et godt billede af områdets bebyggelsesstruktur fra begyndelsen af 1100-årene til 1600-årene.

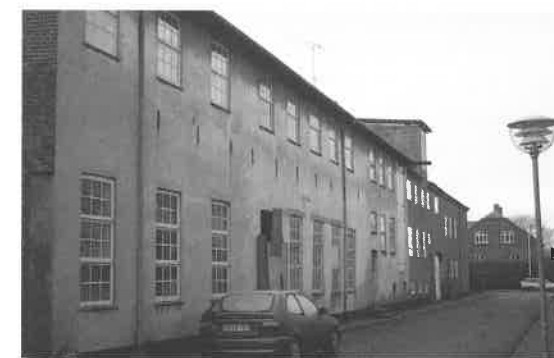
Fig. 2. Således tog de gamle fabriksbygninger sig ud, umiddelbart inden de blev revet ned i 1998. Foto: Lis Andersen.

*Thus the old factory buildings looked, immediately before they were pulled down in 1998.*

De gamle forladte fabriksbygninger pyntede jo ikke ligefrem i kvarteret, men de udgjorde dog en del af byens nyere tids historie, der stod for at forsvinde, fig. 2. Fabrikens historie går helt tilbage til 1850, hvor Frederik Kolvig begyndte udsalget af cikorie fra fabrikken Mellemdammen 13<sup>2</sup>. Roden fra ciko-

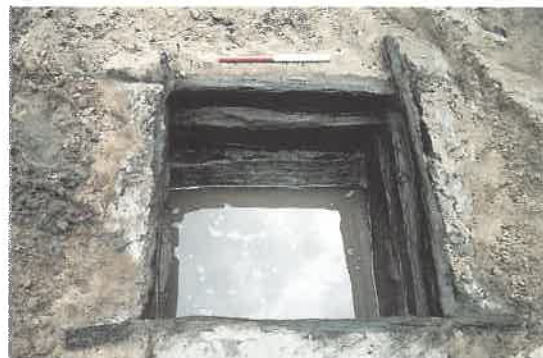
Fig. 3. En tidligmiddelalderlig brønd under udgravning. Værkstedssaffald fra en ben- og takmager var smidt i brønden. Foto: Lis Andersen.

An early-medieval well under excavation. Waste from the workshop of a bone-and antlers maker was thrown into the well in connection with the demolition.

Ud af seks konstaterede brønde, var det desværre kun muligt at udgrave tre. En af disse brønde<sup>6</sup> havde en firkantet brøndkasse, opbygget i blokkonstruktion af spejkløvet træ. De tre nederste lag planker var bevaret, og på ydersiden var den beklædt med et tykt klæglag, fig. 3. Bunden af brønden lå i kote 0,19 m DNN (Dansk Normal Nul). Brønden kan stratigrafisk dateres til tidlig middelalder, mens en dendrokronologisk datering af plankerne fortsat afventes. I brøndens funktionstid var der nedkastet en del dyrestejler samt tak fra kronhjort. Det er sandsynligvis affald fra en horn-, tak- og benmager.

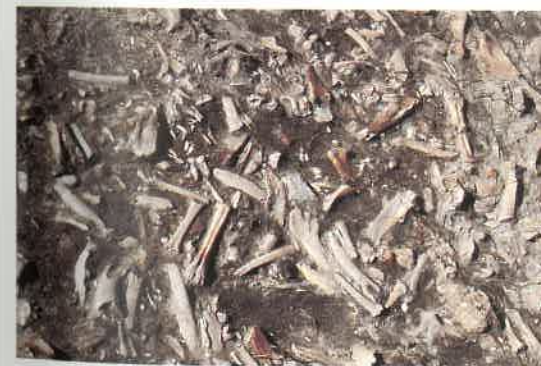
Fig. 4. Den ældste vejbelægning bestod af et tykt lag dyreknoget, der lå direkte på undergrundssandet. Foto: Lis Andersen.

The oldest road surface consisted of a thick layer of animal bones, lying directly on the underground sand.

udgravningen under Dagmargården<sup>9</sup>. Vejen blev anlagt i løbet af 1100-årene. Den ældste vejbelægning bestod af dyreknoget lagt direkte på undergrunden, måske fordi man fra naturens side ikke havde sten til rådighed i Ribe, se fig. 4. Knogeterne stammede fra mange forskellige dyr, okse, svin, får og ged såvel unge som gamle dyr. Under knoglevejen aftegnede der sig tydelige hjulspor i undergrunden, måske kommet i forbindelse med anlæggelsen af vejen. Afstanden mellem hjulene har været ca. 1 m. Med tiden voksede affaldslagene på vejen, og af og til har man smidt et lag blåmuslingskaller på. Måske har de fungeret som datidens perlegrus. I dag har skallerne stadig denne funktion visse steder. Efterfølgende fik vejen en vejbro. Den har oprindeligt bestået af to rækker nedgravede stolper, der bar rem-

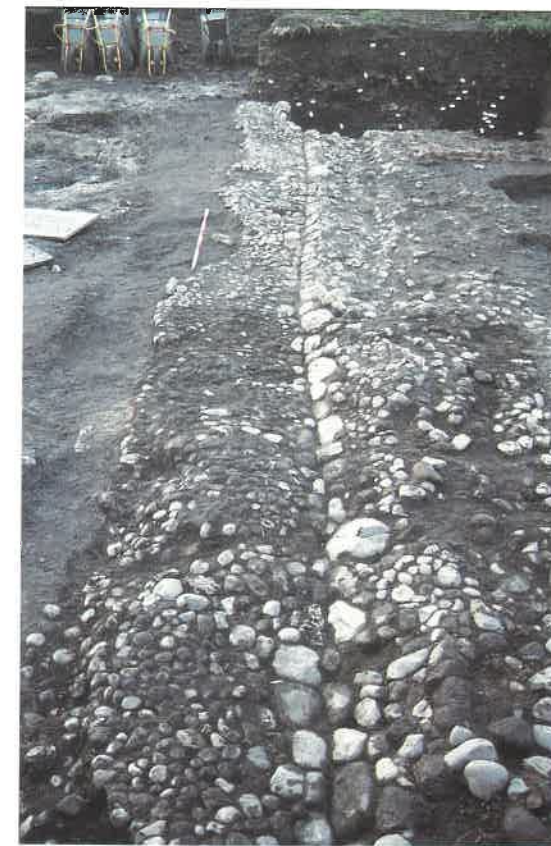
Fig. 5. I løbet af 1300-årene blev vejen brolagt. I midten ses rendestenen, der er lagt i større kampesten. Foto: Lis Andersen.

During the 1300-years the road was paved. In the middle the gutter is seen, laid in big boulders.

me i vejens længderetning og herover planker, der lå på tværs af vejbanen. Alt træ var formuldet, så kun stolpehullerne var tilbage. Denne vejtype kendes fra 1200-årene i mange af Ribes gader. Først i løbet af 1300-årene kom en regulær brolægning af marksten, udlagt med en rendesten i midten, fig. 5. Denne brolægning var udbedret flere gange i 1400- og måske 1500-årene.

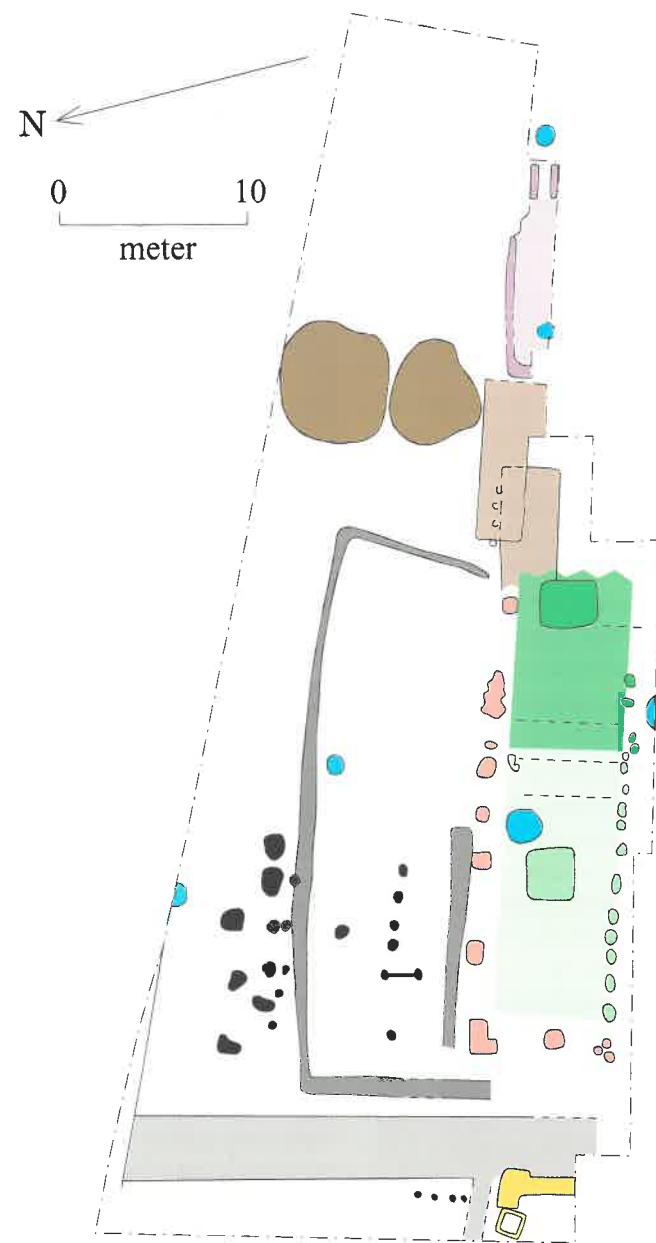
Fig. 7. Oversigtstegning over udgravningens vigtigste anlæg. I den vestlige del lå vejen (lys grå), imod hvilken den ældste bebyggelse var orienteret (sort). Matrikelgrøfterne (mørk grå) omgav et område på ca. 30 x 8 m. Fra omkring 1300 lå helligåndshusets kirkegårdsmur og færirst (orange) på den ene side af vejen, mens johanniterklosters bygninger (grønne) og klostermuren (rød) lå på den anden. I den østlige del ses store møddingskasser og sandtagningshuller (brune) samt en senmiddelalderlig kælder (lilla). Seks brønde (blå) blev påtruffet, hvoraf det kun var muligt at udgrave tre. Tegning: Claus Feveile/Lis Andersen.

Layout drawing of the most important structures. In the western part was the road (light grey) against which the oldest buildings were oriented (black). The ditches of the plots (dark grey) surrounded an area about 30x8 meters. From about 1300 the churchyard wall of the house of the Holy Ghost and entrance for cattle (orange) on one side of the road, where as the buildings of the monastery of the order of St. John (green) and the monastery wall (red) were on the other side. In the eastern part big dung boxes (brown) and a late medieval cellar (mauve) are seen. Six wells (blue) were found, of which it was only possible to excavate three.

skridt nærmere johanniterklostret og områdets øvrige bebyggelse, fig. 7. Omkring 1300 blev der lavet en række punktfundamenter af teglbrokker. Disse lå delvist oven i en af de før omtalte matrikelgrøfter, hvilket indikerer en kontinuerlig matrikelafgrænsning. Punktfundamenterne kunne følges over 23 m i øst-vestlig retning, for i vestenden at dreje skarpt mod syd. Fundamenterne menes at have båret en mur, der har afgrænset johanniterklostrets grund helt eller delvist mod nord og langs vejen mod vest. Nogenlunde samtidig med muren og umiddelbart syd for denne lå en bygning funderet på store kam-

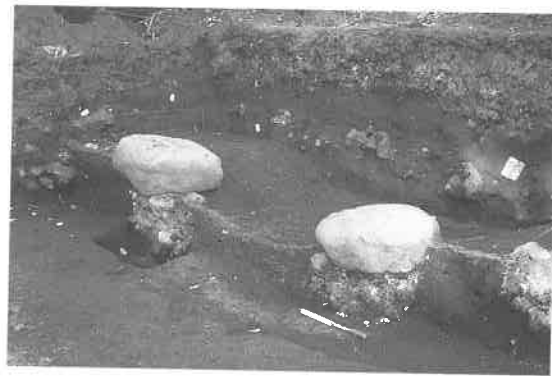
Fig. 8. Klosterbygningerne var funderet på kampesten, der igen lå på et fundament af mørtel og teglbrokker. Foto: Lis Andersen.

The monastery buildings were founded on boulders, which lay on a foundation of mortar and broken bricks.

pesten, der igen lå oven på cirkulære nedgravninger, 50 - 80 cm i diameter og med dybder på ca. 30 cm, fyldt med mørtel og mindre teglbrokker, fig. 8. Huset var ca. 10 m langt og 6 m bredt og har sandsynligvis været en bindingsværksbygning. Syd for bygningen lå en pikstensbrolægning, et såkaldt tagdryp. Inde i bygningen lå et kraftigt teglbrokkefundament, der sandsynligvis har udgjort fundament for ildsted og skorsten, mens gulvet bestod af stampet ler.

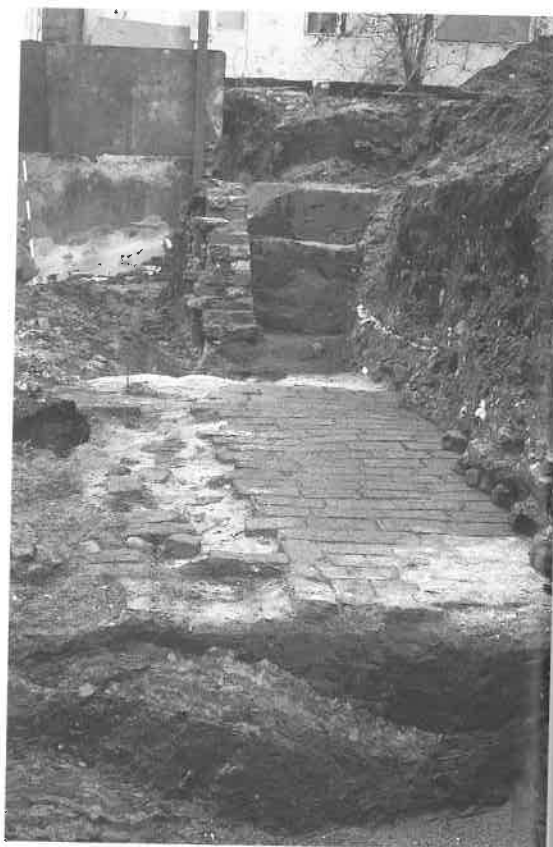
Fig. 9. Længst borte skimtes den senmiddelalderlige kælders trappevanger, mens selve trappen, der har været af træ, forlængst er forsvundet. Det yngste gulv var af tegl, og herunder fandtes et ældre op til 15 cm tykt mørtelgulv. Foto: Lis Andersen.

Farthest away the stair strings of the late medieval cellar are faintly seen, where as the stairway itself, which has been of wood, has disappeared long ago. The youngest floor was of tile and under this was found an older mortar floor up to 15 cm thick.

Øst for husene lå en meget fin kælder fra senmiddelalder eller renæssance. Mod øst havde kælderen trappevanger sat i munkesten, mens selve trappen har været af træ. I kælderen var bevaret et meget fint gulv lagt i munkesten og herunder et ældre mørtelgulv, fig. 9. Der blev ikke fundet spor af det tilhørende hus.

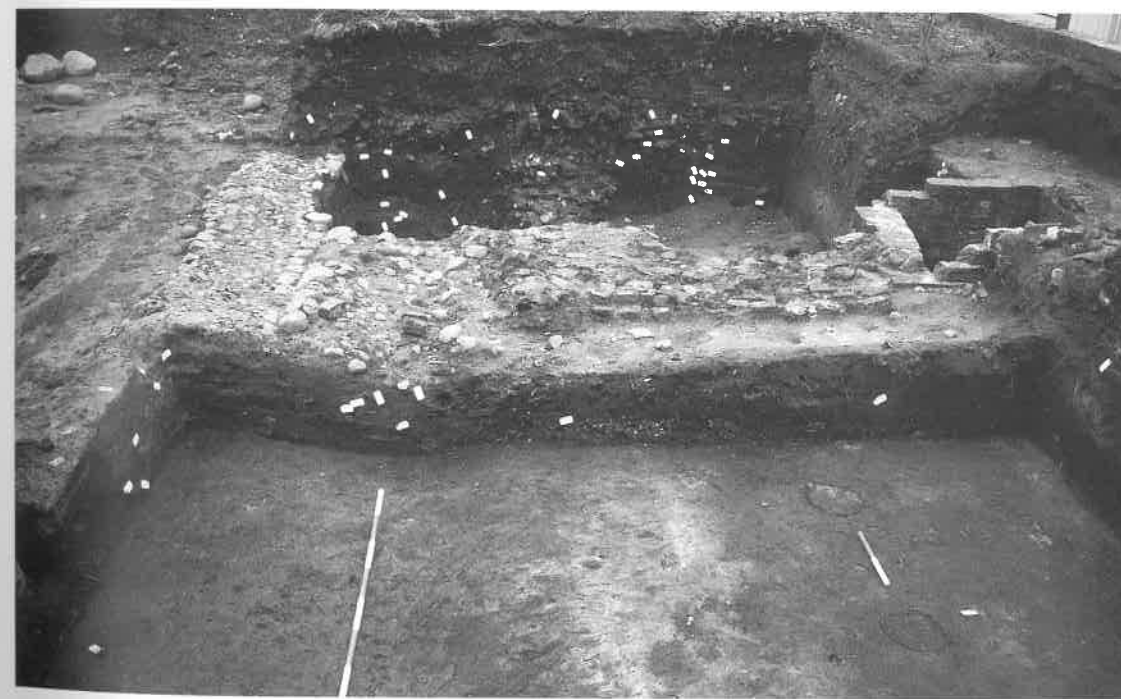
Fig. 10. Til højre for vejen ses fundamentet til helligåndshusets kirkegårdsmur og færist. Foto: Lis Andersen.

To the right of the road the foundation of the churchyard wall of the House of the Holy Ghost is seen.

På vestsiden af Klosterstræde fandtes fundamentet til nord-øst hjørnet af den mur, der har omgivet helligåndshusets kirkegård, fig. 10. I muren var en færst, det vil sige en muret skakt, hvorover der har ligget en rist, der skulle forhindre gadens frie dyr i at trænge ind på kirkegården. Der blev ikke fundet nogle begravelser i det lille hjørne af kirkegården, men i færsten lå der enkelte menneskeknogler, der måske er endt der, da en nyanlagt grav har forstyrret en ældre.

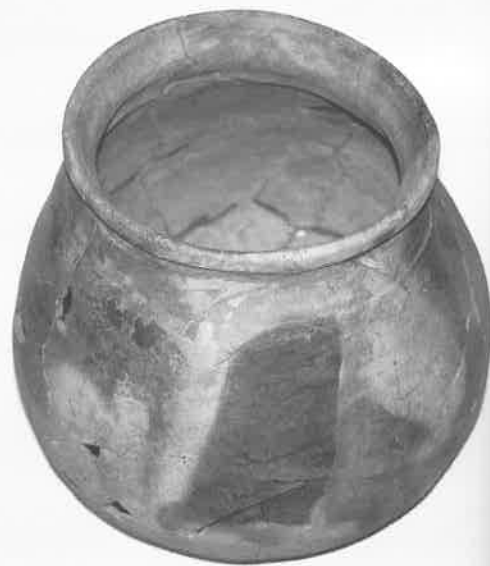
Fig. 12. Ud af de tusindvis af potteskår, der blev fundet, lykkedes det at samle nogle hele potteskår. Højde ca. 28 cm. Foto: Lis Andersen.

Out of thousands of potsherds found we have succeeded in assembling a few whole pots. Height about 28 cm.

Den største fundgruppe er uden tvivl keramikken. Der er opsamlet meget store mængder potteskår, hvoraf enkelte har kunne samles til mere eller mindre hele potteskår, fig. 12. En stor del af keramikken udgøres af de hjemligt producerede gråbrændte kuglepotteskår, højmiddelalderens glaserede kander og senmiddelalderens stjertpotteskår og jdepotteskår. Men kulturlagene bød også på store mængder importeret keramik så som Pingsdorf, Paffrath, næsten stentøj og stentøj fra det tyske område samt farvestrålende, dekorerede og glaserede kander fra det franske og hollandske område. Keramiktyperne afveksler meget gennem middelalderen. Derfor er den velegnet til at datere aktiviteterne med. Samme funktion har de 67 mønter, der blev fundet. Mange af disse er endnu ikke bestemt.

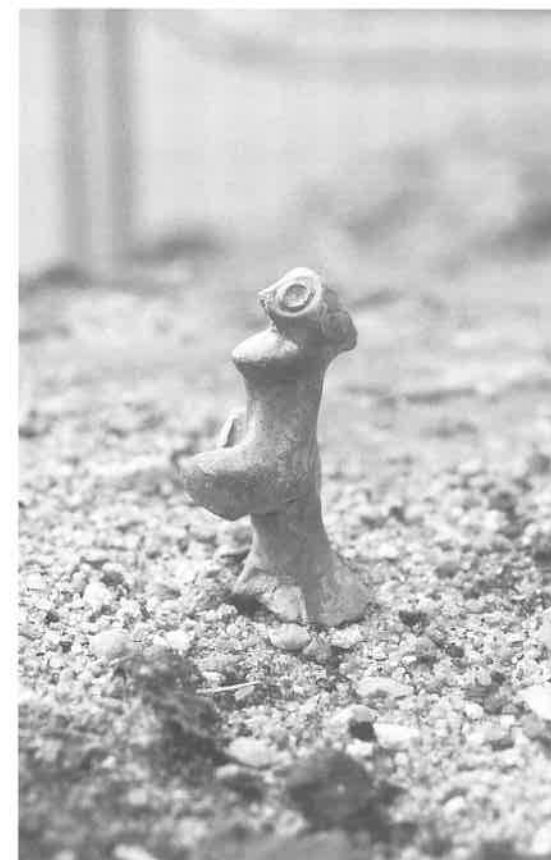
Fig. 13. Den lille lerfigur, der nok forestiller en munk, har sandsynligvis været benyttet i et dukketeater. Højde ca. 5 cm. Foto: Lis Andersen.

The little clay figure which represents a monk has probably been used as a jumping Jack. Height about 5 cm.

Mere personlige ejendele som f.eks. nåle, sakse, væve- og tenvægte samt knive og hvæssesten er, ikke overraskende, fundet i store mængder, fig. 13. De lidt finere ting som perler, fingerringe, spænder og prydbeslag udgør en mindre del af genstandene.
