## Præstegade - den arkæologiske undersøgelse 1998

### Af Lars Christian Bentsen

*Ved udskiftningen af det gamle kloaknet i Præstegade i 1998, fik Den antikvariske Samling mulighed for at undersøge gaden arkæologisk. Ved udgravningen blev der konstateret vejbelægninger i form af velbevarede plankeveje. Desuden blev undergrundens forløb gennem gaden fastlagt. Der blev fundet meget velbevaret læder, en del keramik og et fragment af en engelsk stenmorter. Kulturlagene i Præstegade er meget tykke. En af årsagerne hertil er undergrundens fald fra nord mod syd. Dette fald har man udjævnet ved påkørsel af jord.*

By, marsk og geest 11, 1999, s. 43-48

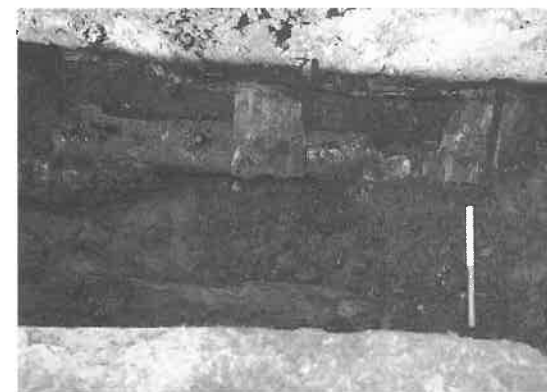
Fig. 4. Foto og udtegning af et stykke af den bevarede plankbro. På billedet ses en langsgående strø og to af de på tværs af køreretningen gående planker. I østprofilen (tegning) ses de planker strøen har båret. Disse var kun bevarede i profilen og ikke henover strøen. Stiplingerne markerer huller til nagler boret igennem plankerne. Foto og opmåling: Erik B. Fisker. Tegning: Lars Chr. Bentsen.

Photo and drawing of a piece of the preserved plank-bridge. On the picture are seen a joist going along the road and two of the planks going across the road. In the eastern profile (drawing) are seen the planks which the joist have carried. These were only preserved in the profile and not above the joist. The dot-and-dash line mark holes for nails, bored through the planks.

Vejbroen var ganske velbevaret enkelte steder, og der er ikke tvivl om, at langt det meste af det træ, der blev påtruffet i gaden har været anvendt i forbindelse med vejbroen. Det var dog kun få steder, at vi fandt konstruktionsmæssige detaljer. Vejbroen synes i første omgang at være funderet på pæle, hamret ned i gennem opfyldslaget, men de kan dog også være en del af den generelle byggemodning. Nogle enkelte steder nåede pælene helt til undergrund. Ovenpå disse pæle har hvilet en strø på langs af køreretningen. Strøen har båret den egentlige vejbelægning af planker, lagt ud på tværs af køreretningen, fig. 4. Træet, som er anvendt til vejbroen, synes for en stor dels vedkommende at være genanvendt træ, idet der på mange af stykkerne kunne iagttages huller, noter, false m.m., som ikke havde nogen funktion i selve vejbroen.

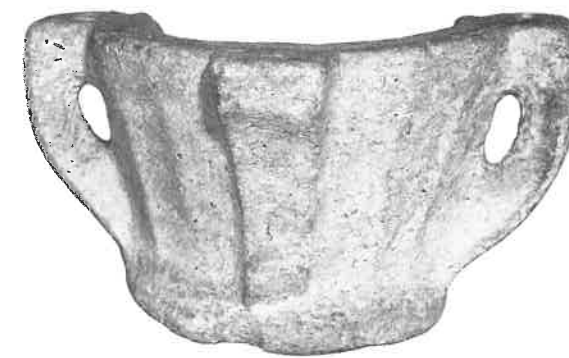
Fig. 8. Morter af Bencards gruppe 1 b. Denne gruppe dateres til 1300-tallet, og er lavet af marmor fra Purbeck i Sydengland. Sammenlign med fig. 7. Foto fra Bencard, 1971.

A mortar of Bencards group 1b. This group is dated to the 14th century and is made of marble from Purbeck, southern England. Compare with fig. 7.

mange stenmortere set i forhold til resten af Danmark<sup>15</sup>. De indtil ca. 1970 fundne mortere er blevet bearbejdet af daværende antikvar Mogens Bencard. Hans grupperinger er lavet primært på baggrund af udformningen/udsmykningen af mortareren, men også materialet indgår. Selvom mortareren fra Præstegade ikke er bevaret i sin helhed, passer både beskrivelsen af varen og formen fint med gruppe 1 b, fig. 8. Denne gruppe af mortere dateres af Mogens Bencard til 1300-tallet<sup>16</sup>. De er lavet af en type marmor, der brydes i England i området omkring Purbeck i Sydengland, og er formodentlig kommet til Ribe direkte fra England.
