Årsberetning 1994

Den antikvariske Samling i Ribe

# Bygningsarkæologisk undersøgelse af 1500-tals bindingsværkshuset i Fiskergade 5 i Ribe

Af Steffen M. Søndergaard

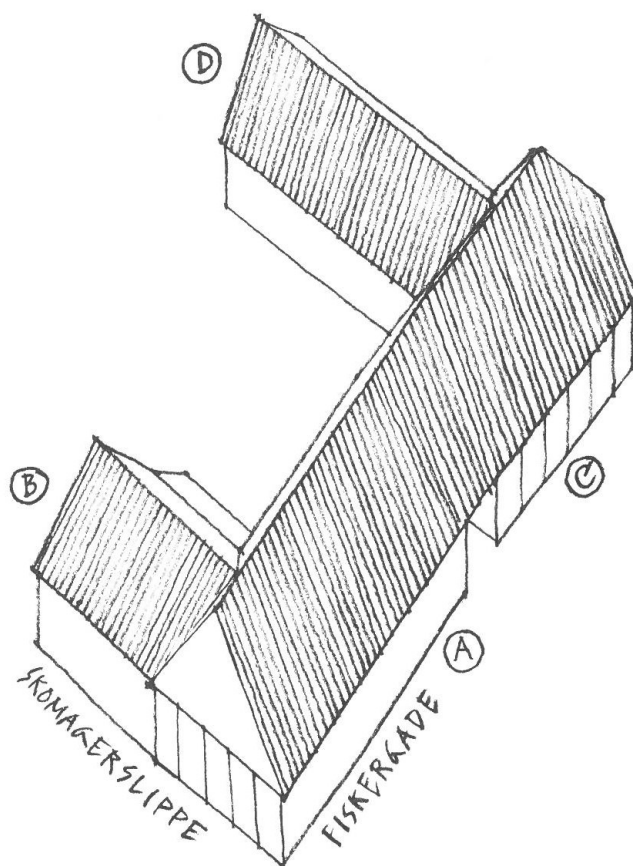
Fig. 1. Oversigtstegning. A: 12-fags bindingsværkshus fra 1530'rne. B: 4-fags bindingsværkshus fra 1600-årene. C: 6-fags bindingsværkshus fra 1798. D: 6-fags sidehus.

Den fredede ejendom Fiskergade 5 omfatter bygninger eller bygningsdele fra 1500-, 1600-, 1700- og 1800-årene (fig. 1).

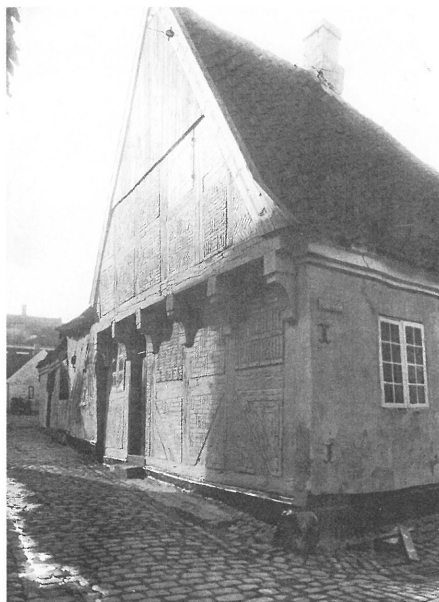
Fig. 2. Den frie gavl mod Skomagerslippe som den fremtræder siden Axel Hansens istandsættelse i 1928. Foto i Antikvarisk Samling.

portrummet er som allerede nævnt det meste af baggavlens bindingsværk bevaret, og gavlen mod Skomagerslippe fik lov til at stå indtil 1928, hvor en gennemgribende ombygning blev gennemført, forestået af arkitekten Axel Hansen (fig. 2).

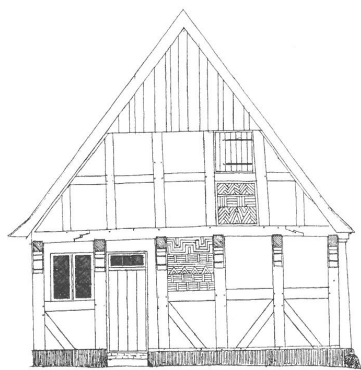
Fig. 3. Arkitekt Axel Hansens ombygningsforslag. Ribe Lokalkarkiv.

Axel Hansen har efterladt et forslag til ombygning af gavlen, men ingen opmåling af de tidligere forhold - endsiges forsøg på rekonstruktion.

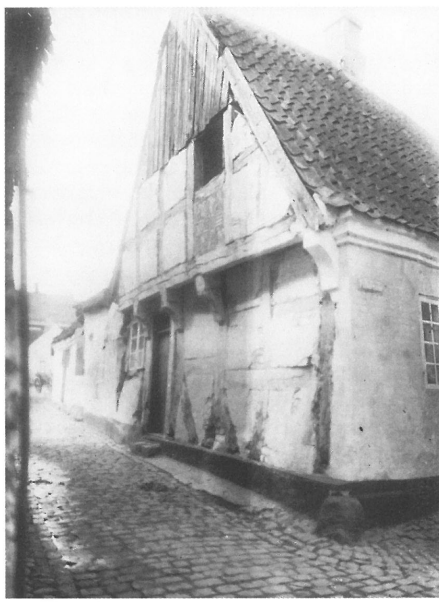
Fig. 4. Foto fra før Axel Hansens ombygning. Der er ingen stolpe i fag nr. 2, men derimod et løsholt mellem de flankerende stolper. Derfor er der heller ingen spor i overgangsfodens underside efter en falsk bjælkeende. Over løsholtet - der sidder lavere end de øvrige - har der formentlig været et vinduesparti. Foto i Ribe Lokalkarkiv.

Bevarede fotos, optaget inden denne istandsættelse, viser imidlertid, at Axel Hansen ikke blot istandsatte, men også ændrede den tidligere udformning. Inden Axel Hansens istandsættelse havde stolpe nr. 2 fra Fiskergade ingen knægtunderstøttet, falsk bjælkeende. Den har næppe heller haft det, for overgangsfoden har ingen udstemning for svalehale i undersiden, således som den har det over de tre følgende, knægtunderstøttede, falske bjælkeender (fig. 4).

istandsættelse (fig. 4) bekræfter denne antagelse og viser et bredt løsholt, der spænder over de to gavlfag nærmest Fiskergade. Selv om fotografiet er uskarpt, ses løsholtet at have afboring for en lodret dok nedenunder, og man må tro, at disse to tømmerstykker er oprindelige. Løsholtet sidder lavere end undergavlen to andre løsholter. En sandsynlig forklaring på dette forhold er, at der har været vindue over løsholtet, og at det beskedne taphul i bjælken ovenover er spor efter en vinduespost mellem bjælke og løsholt. En sådan vinduesudformning er ikke usædvanlig, og flere af Ribes bindingsværkshuse fra 15- og 1600-årene har spor efter vinduer, hvis poste har været fastgjort i bindingsværkstømmeret, da disse vinduer ikke havde egentlige karme (2) (fig. 5 og fig. 13).

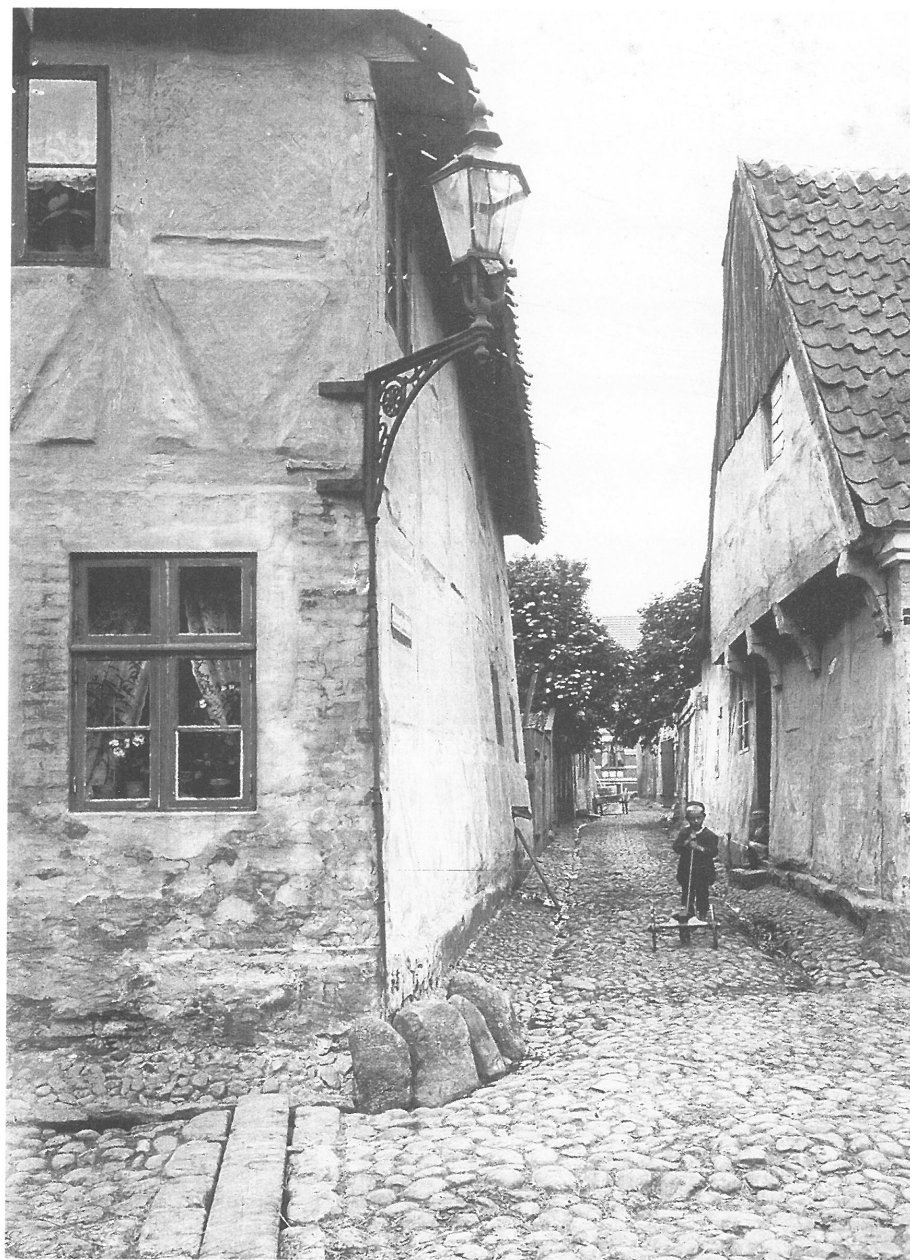
Fig. 5. Som det fremgår af dette foto, der er ældre end fig. 4, har der ikke været nogen falsk bjælkeende over knægten på hjørnet mod Fiskergade. I stedet understøtter knægten tagremmens udkragede ende. Foto i Antikvarisk Samling.

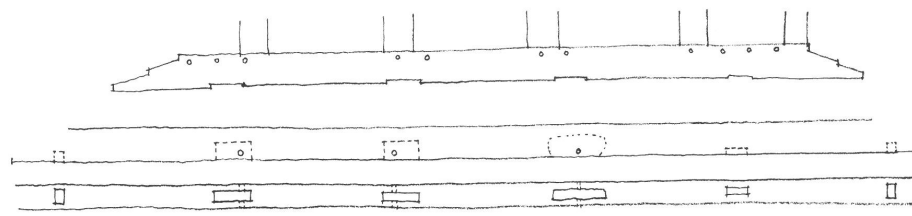
Fig. 6. Øverst ses resterne af gavlens overgangsfod, hvis ender blev fornyede ved Axel Hansens istandsættelse. Udstemningen i overgangsfodens underside yderst t.h. skyldes også Axel Hansen. Afboringerne for oven i overgangsfodens forsiden er spor efter andre stolper bortset fra de to yderste, der må være spor efter skræstivere. Overgangsfoden må derfor være genanvendt - eller også må husets have haft en overetage. Afboringerne er målt i overgangsfodens bagside, idet forsiden og taphullerne efterhånden var blevet udfyldt med murbrokker og mørtel. Det har derfor været nødvendigt at forny overgangsfoden. Nedenunder ses den bagved liggende bjælke med taphuller for underetagens stolper m.v. Det meget lille taphul uden afboring mellem de to fag yderst til højre må tages som udtryk for, at her ikke har været en egentlig stolpe, men snarere en lodpost. (Det uregelmæssige taphul ved siden af skyldes vel rotter). SMS 1995.

Axel Hansen fornyede overgangsfodens ender, men bibeholdt resten. Overgangsfodens overside viste sig imidlertid at rumme taphuller og afboringer for andre stolper - og formentlig også for skræstivere - hvorfor man må gå ud fra, at overgangsfoden er genanvendt, eller at gavlen er ombygget. Tømmeret i den udkragede overgavl er iverdigt genbrugstømmer, der har taphuller for andre samlinger (fig. 6).

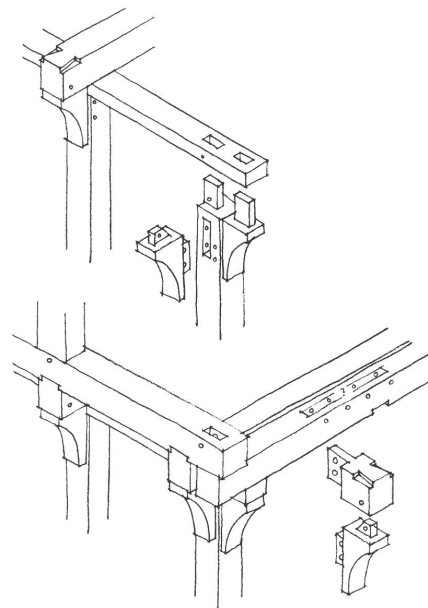
Fig. 7. Principtegning af bindingsværket på hjørnet mellem gavlen mod Skomagerslippe og husets bagside. For oven ses hjørnestolpen og det første fag af langsiden, der nu er dækket af firefags huset fra 1600-årene. I oversiden af den udkragede, knægtunderstøttede bjælkeende ses en sva-lehaleudstemning.

For neden er konstruktionen suppleret, idet langsides bjælker er blevet forsynet med en overgangsfod, der bærer den udkragede overetages stolper, og overgangsfoden sikres mod udskridning af sva-lehalelåsene. Også gavlen har fået overgangsfod, og da den ikke bæres af egentlige bjælkeender, er der indtappet korte bjælkestykker - de såkaldte falske bjælkeender - i underetagens stolper. De falske bjælkeender støttes af knægte, således at udkragnings vægt fordeles på flere tømmer-samlinger. SMS 1995.

ninger for knægte i undersiden (lige som stolperne har korresponderende taphuller). De nævnte bjælkeender har imidlertid også sva-lehaleudstemninger i oversiden, og må folgelig være genanvendte lige som overgangsfoden - eller være spor efter en tidligere overetage (fig. 7 og fig. 8).

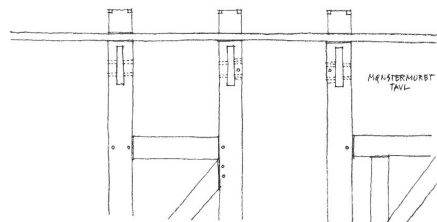
Fig. 8. Bindingsværkskonstruktionen i de tre første fag af langsiden, der nu dækkes af firefagshuset fra 1600-årene. De tre bjælkeender med sva-lehalelås i oversiden har taphuller for knægte i undersiden. I det midterste fag har der været dør, og de to afborede taphuller mellem knægtenes dobbelte afboringer er spor efter en dørhammer. SMS 1995.

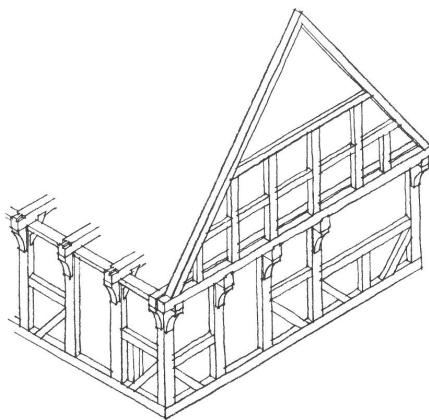
Fig. 9. Bindingsværkskonstruktion: Sammentegning af fig. 6, 7 og 8. Det skal bemærkes, at der ikke er dokumentation for skråstiverne under gavlens formodede vinduesparti og for skråstiveren i faget mellem hjørnet og gavlens dørfag. SMS 1995.

Spor efter kopbånd i bjælken midt over porten i gadesiden må enten ses som udtryk for, at der har stået en stolpe her - d.v.s. at porten er sekundær - eller at bjælken er genanvendt, lige som tømmeret i portrumsvæggen over for gavlen er det (fig. 9 og fig. 10).

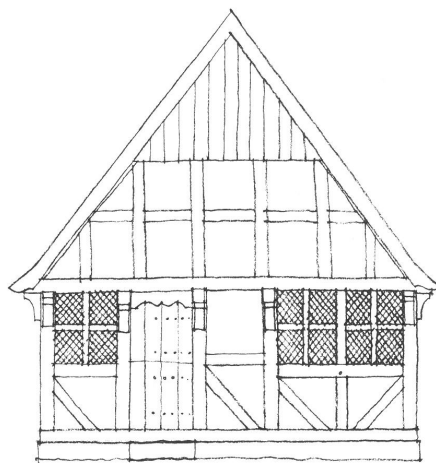
Fig. 10. Skitsen må ikke opfattes som et rekonstruktionsforsøg, men snarere som en illustration af gavlens mulige udseende, hvis tolkningen af de anførte iagttagelser holder stik. Vinduerne med de med blysprosser diagonaldelte rudedelinger og døren med den æselrygformede dørhammer er kun signaturer. SMS 1995.

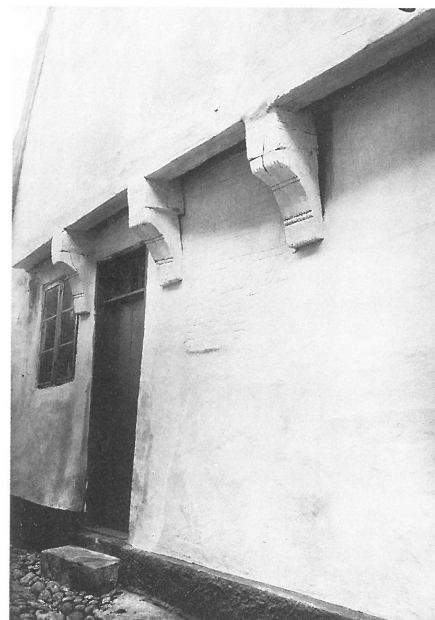
Fig. 11. På Hugo Matthiessens foto fra 1917 af et udsnit af gavlen ses tavlet over løshollet i underetagens midterste fag at være mønstermuret. I det formodede, tidligere vinduesparti ses ingen mønstermuring, hvilket må tages som udtryk for, at udfyldningen her er sekundær - og dermed som bekræftelse af formodningen. At der heller ikke ses mønstermuring i undertavlene skyldes formentlig gentagne lapperier. Mønstermurede tavler af samme type er bevaret i et af bagsidens fag og fandtes - indtil den meget omfattende istandsættelse af bindingsværket i overgavlen - også her. De nuværende er kopier. Foto i Ribe Lokalkarkiv.

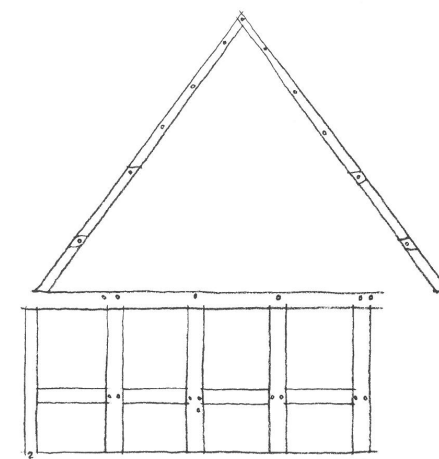
Fig. 12. Opmåling af tømmer i baggavlen. Taphullerne for stolper i gavlbjælkens overside korresponderer ikke med gavlspærenes spor efter hanebånd - formentlig fordi der er tale om sammenblandet genbrugstømmer. SMS 1995.

Baggavlen er inddelt i fem fag lige som gavlen mod Skomagerslippe. Overtavlene har samme højde som overtavlene i Axel Hansens gavl, hvorimod undertavlene er lidt lavere. At dømme efter taphullerne for stolper i gavlbjælakens overside har overgavlen haft samme inddeling - samt skræstivere i yderfagene - og spor i gavlsparerne viser som allerede nævnt, at den over hanebåndshøjde har haft en fletværksudformning, der kendes fra en række andre Ribe-huse (3) (fig. 12).

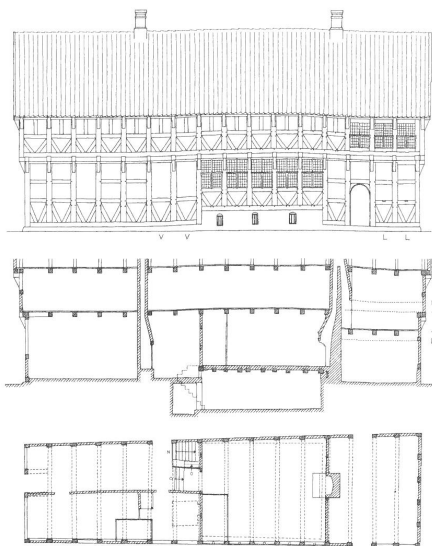
Fig. 13. Den sønderjyske plantype karakteriseres af en opdeling i to bygningsafsnit. Det forreste afsnit opdeles af en langsgående skillevæg, på hvis ene side man finder det dybe fremgulv med indgang fra gavlen, og på hvis modsatte side man først finder dagligstuen - det såkaldte dørn - og bag denne køkkenet. Husets bageste del rummer en storstue, der spænder ud i bygningens fulde bredde. Medens gulvet i husets forreste del ligger i gadeniveau, er storstuens gulvniveau hævet som følge af beliggenheden på en højtliggende kælder, og denne niveauforskudning giver sig også til kende i bygningens langsider. Som eksempel på den sønderjyske plantype er her vist Ebbe Mogensens gavlhus fra 1583, som dog undtagelsesvist rummer et tredje bygningsafsnit. AB efter HHE.

Indretningen havde dog - trods adskillige ændringer - tydelige relationer til den sønderjyske plantype, som i Ribe kendes fra de gavlhuse, der opføres efter den store bybrand i 1580, og som er genskabt i Den Antikvariske Samlings bindingsværksslænge langs Sortebrødregade, Ebbe Mogensens gavlhus fra 1583 (fig. 13).

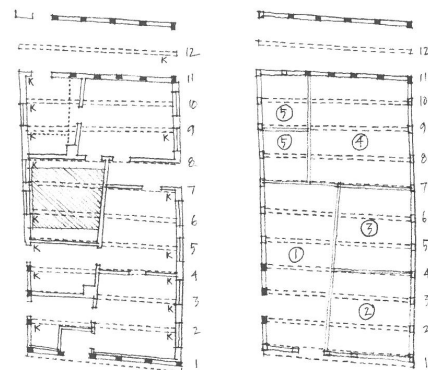
Fig. 14. Til venstre ses en skitseopmåling af tolvfagshuset. Eksisterende stolper er markerede med udfyldning, loftbjælker - og dermed fagdelling - er markerede med stiplede linier. K angiver spor efter indvendige kopbånd, og priksignaturen i fagene ved porten markerer skillevægsspor på undersiden af de gamle loftbrædder. Kælderen er markeret med skravering.

På opmålingstidspunktet bar indretningen præg af en sen opdeling i to lejligheder. Ændringer af den oprindelige plan er formentlig også foretaget ved grundmuringen i 1841, hvor adgangen fra Fiskergade må antages at være etableret.

Til højre ses en rekonstruktionsskitse med en mulig rumfordeling. 1: fremgulv, 2: stue (dørn), 3: køkken, (placeringen af væggen mellem 2 og 3 er ukendt, og ildstedsplaceringen er ikke lokaliseret), 4: storstue, 5: kamre. Kælderen er ikke indtegnet. SMS 1995.

tværgående skillevæg langs bjælke nr. 3 fra porten. Såfremt disse vægspor skyldes et par kamre, må det antages, at kammeret nærmest fremgulvet har haft omtrent samme størrelse, og i så fald har huset været tværdelt under bjælke nr. 7, d.v.s. at tværskillevæggen har forløbet hen over kælderen. Såfremt denne antagelse holder stik, må man forestille sig, at den store stue har optaget resten af de fire fag ved siden af porten (fig. 14).
