**Årsberetning 1991**

**Den antikvariske Samling i Ribe**

# Laurids Tøgersens gård på hjørnet af Torvet og Overdammen i Ribe

Af Hans Henrik Engqvist

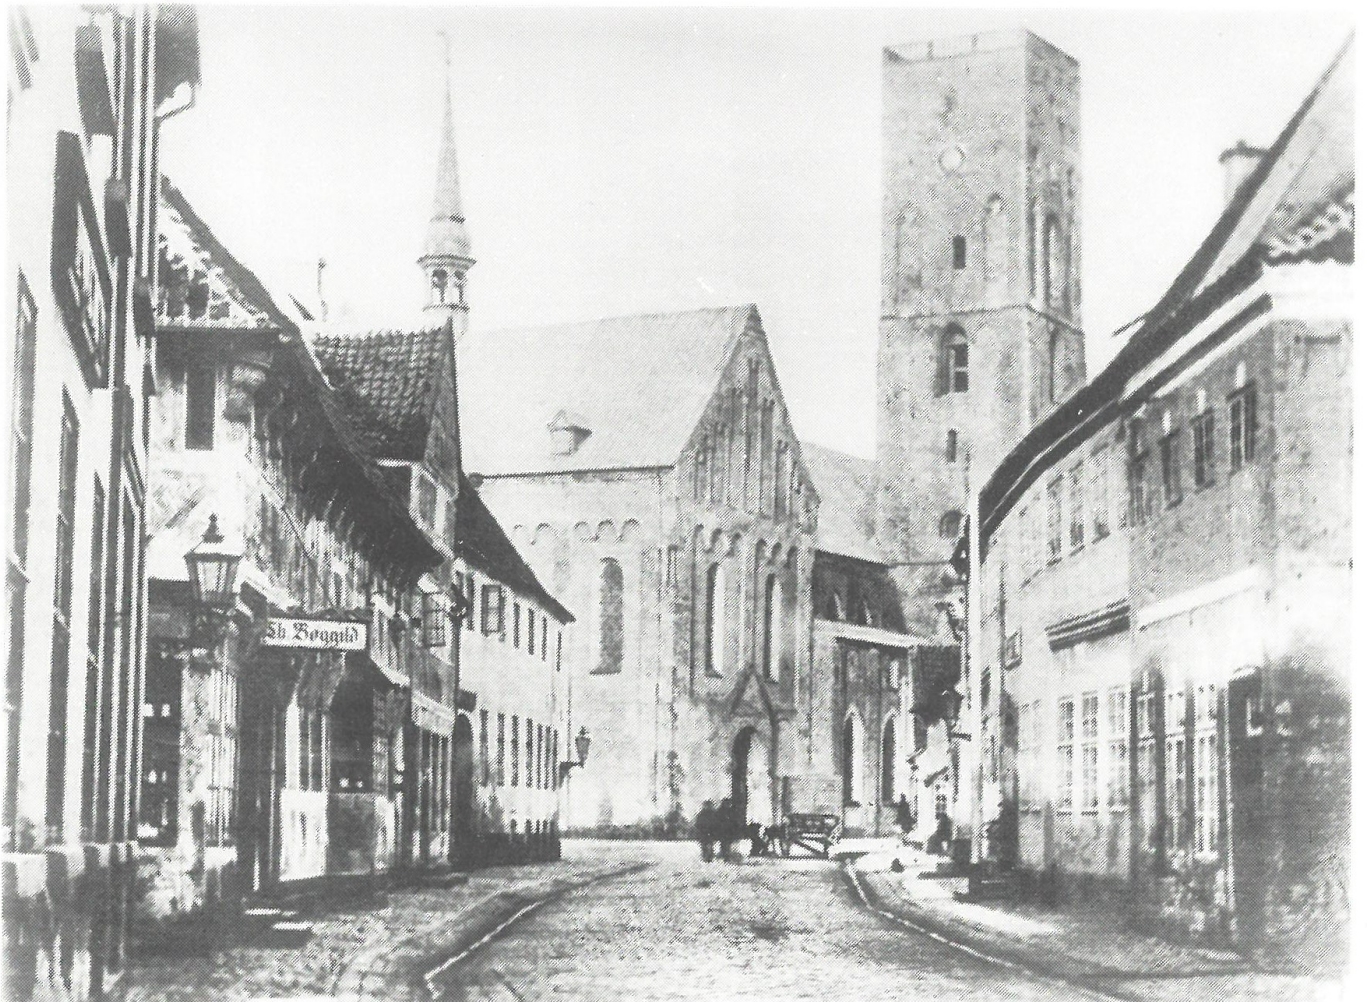
Fig. 1. Overdammen set mod domkirken. Gæstgivergårdens hvidkalkede portfløj ses bagest i husrækken til venstre i billedet. Foto før 1880.

I forrige århundrede fremstod gæstgivergården som en hvidkalket klassicistisk vinkelbygning, hvilket fremgår af de her gengivne fotografier. På det ældste (fig. 1), som må være taget før 1880, ser vi siden ud mod Overdammen og på det yngre (fig. 2) (formentlig fra begyndelsen af dette århundrede) hele den vinkelformede hovedbygning. På dette tidspunkt var der indrettet en stor butik i den tidligere sal og en mindre i hjørnестuen. Siden da er hvidtekalken fjernet og samtidig er facaden ud mod Torvet blevet "forskønnet" med karnap, gavlkvist og fladbuede vinduesåbninger ud for stueetagen, og en kældermedgang er kommet til. Ydermere er de tre slanke vinduer i den sydlige ende af

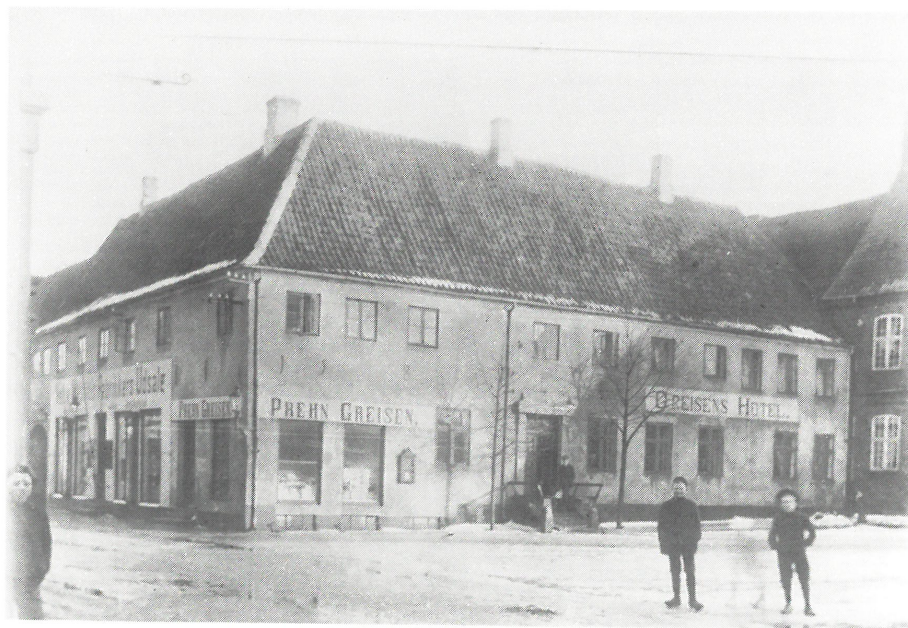
Fig. 2. Hotel Dagmar (den gang Greisen's Hotel) set fra Torvet. Bemærk bl.a. de to butikker ud mod Overdammen. Foto fra begyndelsen af 1900-årene.

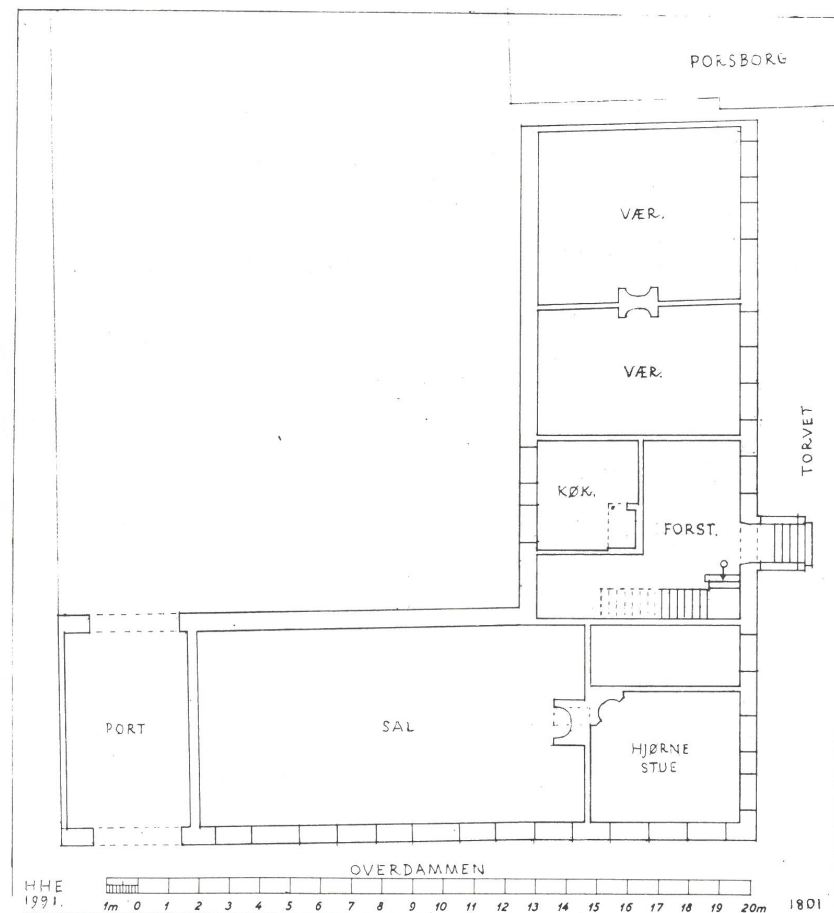
Fig. 3. Plan af gæstgivergårdens stueetage efter Peder Ramsings ombygning i eller kort før år 1800, udarbejdet på grundlag af brandtaksation 1801 (note 1). Mål 1:200. HHE 1991.

I brandtaksationen fra 1801 omtales bygningernes indretning, som den forefandtes efter færdiggørelsen af Peder Ramsings store om- og tilbygninger. Vi får således at vide, at stueetagen ud mod Overdammen omfattede en 20 alen lang sal samt en hjørnестue, hvis ene side vendte ud mod Torvet. Salen må have strakt sig fra porten til et ældre skillerum, der stod et par meter inde i Laurids Tøgersens hjørnegavthus. I samme etage ud mod Torvet nævnes en forstue (indenfor den nye indgangsdør) og to værelser samt et køkken, som synes at have været placeret bag forstuen med vinduer ud til gården (fig. 3). I overetagen nævnes fem værelser (sikkert gæsteværelser) ud mod Overdammen og en forstue og fire stuer (muligvis privatbolig) i fløjen langs Torvet.

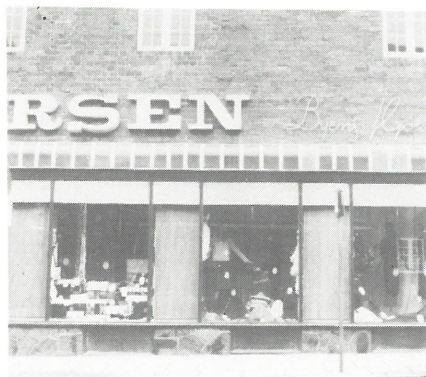
Fig. 4. Udsnit af butiksfacaden ud mod Overdammen. Foto: Karsten Rønnow 1960.

Som mange Ripensere vil huske, var de to butikker i en årrække sammenlagt og ud mod Overdammen udstyret med en fremskudt gennemgående glasfacade, der var meget dominerende (fig. 4). I 1960 blev det besluttet at inddrage hele butiksarealet til en udvidelse af restauranten. Den grundmurede underetage skulle retableres med almindelige firrammede vinduer placeret lodret under overetagens ældre vinduer. Gemmenførelsen af den store ombygning, der i øvrigt også omfattede andre dele af hotellet, var lagt i hænderne på hotellets daværende arkitekt, Hans Jørgen Jensen.

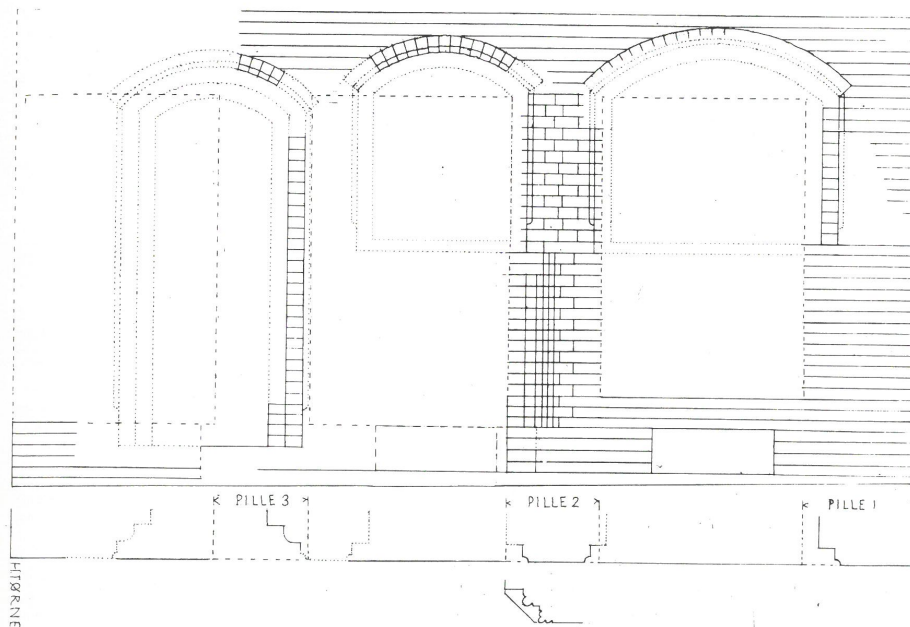
Fig. 5. Rekonstruktion af 1581-gavlens underste etage udført på grundlag af opmåling 1960. De bevarede false og stik er vist med fuldt optrukne streger, de rekonstruerede med prikkede. Bemærk falsene og tværnittet (formeden) af den vestre dørside i de bevarede skifter af 1581-husets forgænger. Tegningen (HHE 1960 og 1991) her gengivet i mål 1:50.

Efter at butiksindretningen med skilte og beklædninger var fjernet, viste der sig, at der i de knapt 90 cm brede murpiller, der bag glasfacaden havde båret overetagens murværk, var spor efter lodrette false, som tilsyneladende havde forbindelse med de fladbuede stik. False og stik blev herefter hugget fri og det stod nu klart, at gavlens underfacade havde omfattet to højtsiddende vinduer og længst mod øst en døråbning, hvoraf dog kun den vestre halvdel var bevaret. Af vinduerne, hvis sålbænk lå godt to meter over den nuværende fortovsbelægning, kunne det vestre (nærmest Torvet) i bredden måles til 182 cm og det østre til ca. 124 cm, medens højden til stikkens vederlag i dem begge var 124 cm (alle mål taget i vinduernes yderfalse). Da en mindre del af dørens fladbuestik var bevaret, kunne der ikke være tvivl om højden, hvorimod døråbningens bredde på grund af den borthuggede østre halvdel var problematisk. Da yderdøre i 1500-årenes grundmurede bygninger temmelig ofte har et lysningsmål på ca. 100 cm, må vi tillade os at gå ud fra, at det også har været tilfældet i denne bygning.

Vinduerne var dobbeltfalsede, medens døren havde haft tre false, idet inderfalsene dog – bortset fra den vestre fals i det vestre vindue – var helt eller delvis borthuggede. Flere af falsene var opmurede af profilerede formsten. De bevarede yderfalse var således i alle tre åbninger udstyret med en lille omkringløbende hulkehl, der nedadtil var afsluttet med en hulkehl runding, som dannede overgangen til de underste skifters rektantede hjørner. Inderfalsene var eller havde været rektantede, medens dørens bevarede midterfals var afrundet.

Da det, som det også vil fremgå af den gengivne opmålingstegning (fig. 5), ville være muligt (bortset fra dørens bredde) at rekonstruere den oprindelige

Døren har haft tre false, hvoraf den vestre sides yder- og midterfals som nævnt var bevaret, medens der af inderfalsen, som formentlig har været rektantet, kun var nogle få forhuggede rester tilbage. Den ydre fals havde et trekløverlignende profil (et lille nærmest trekvartrundet led, flankeret af to små halvrunde led), medens midterfalsen var udstyret med et større halv-

rundt led med tilgrænsende tilbageliggende indskæringer (se nederste tværsnit på fig. 5). Formstenenes profiler tyder i øvrigt på, at forgængeren for Laurids Tøgersens gavlhus højst kan have været et halvt hundrede år gammelt, da det i 1580 blev førtæret af ildens luer.

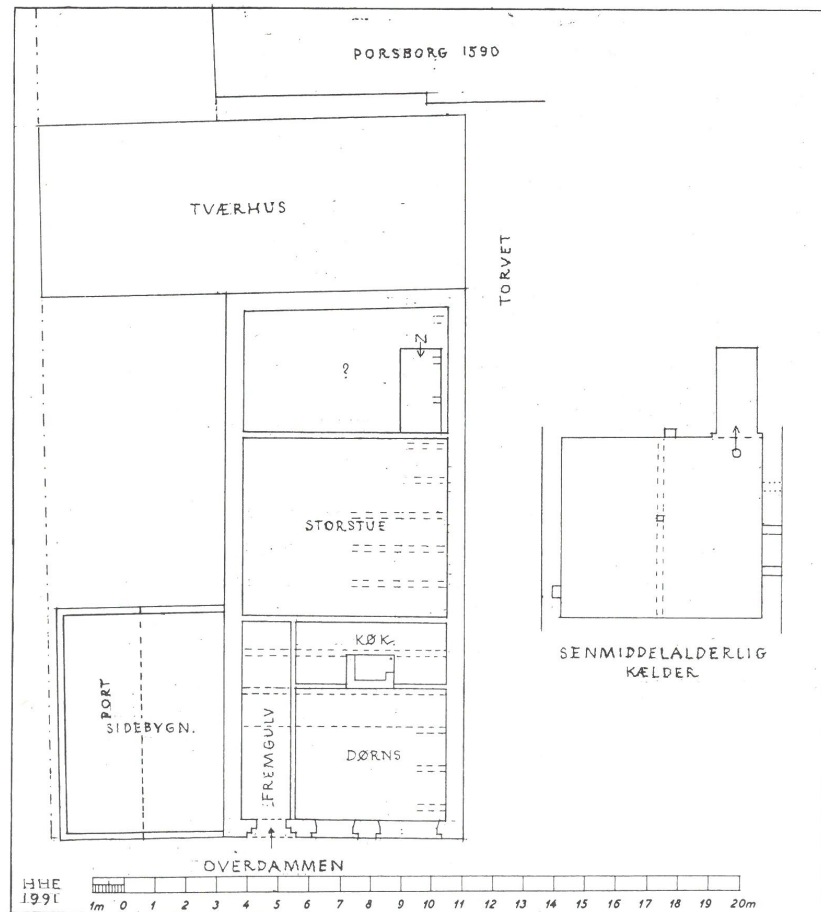
Fig. 6. Plan af Laurids Tøgersens gavlhus fra 1581. Forsøg på rekonstruktion af stueetagen efter iagttagne spor, bl.a. i forbindelse med en undersøgelse foretaget i 1987 af Per Kristian Madsen og HHE. Mål 1:200. HHE 1991.

viser, at den må være ældre end den rustående bygning (kælderplan indtegnet på fig. 6). Der er i øvrigt al mulig grund til at tro, at denne kælder i lighed med den bevarede murrest med den enlige dørkarm ud mod Overdammen stammer fra den i 1580 nedbrændte bygning. Og der kan næppe heller være tvivl om, at vi har at gøre med et gavlhus, der efter alt at dømme har haft samme bredde som efterfølgeren. Det vil sige, at Laurids Tøgersens gavlhus tilsyneladende er opført på de brugbare rester af den i 1580 ødelagte bygning.

Vi skal nu se på, hvad der mere kan siges om indretningen af Laurids Tøgersens gavlhuse. I forbindelse med en modernisering af overetagens gæsteværelser foretog museumsinspektør Per Kristian Madsen sammen med forfatteren til denne artikel i 1987 en mindre undersøgelse af det på daværende tidspunkt blotlagte bjælkelag over den nordre del af gavlhuse stueetage (10). Ved denne lejlighed blev der bl.a. parallelt med den østre ydemur iagttaget et skillerumsspor, som efter alt at dømme stammede fra den væg, der har adskilt fremgulv og dørn. Af denne langsgående skillevægs placering fremgik det, at fremgulvet kun kan have været ca. 1,6 m bredt og således må have haft karakteren af en forstuegang. Til gengæld har dørnset så været 4,95 m bredt, hvilket er noget mere end i de fleste af periodens gavlhuse (se rekonstruktion fig. 6).

I nordsiden af den 5. bjælke (regnet fra gavlen ud mod Overdammen og sydpå) sås endvidere en 1,56 m bred udskæring for en skorstensblok, der har været placeret nøjagtigt midt i rummet (1,7 m fra såvel den vestre ydemur som fra skillerumssporet). Der må således i faget mellem 4. og 5. bjælke have stået et temmelig stort ildsted. Og der er grund til at tro, at vi her står overfor husets køkkenildsted, som må have åbnet sig mod syd. Da det endvidere må formodes, at ildstedets bagvange (bagside), hvori der sikkert har været en mindre indfyrringsåbning til en bilæggerovn, har udgjort den midterste del af væggen mellem dørn og køkken, har dørnset haft en dybde (længde) på ca. 4,2 m, medens det bagved liggende køkken kun har været omkring 2 m dybt, idet bredden må have været den samme som i dørnset. Det lille køkken har således haft samme plads som i andre gavlhuse fra tiden omkring år 1600.

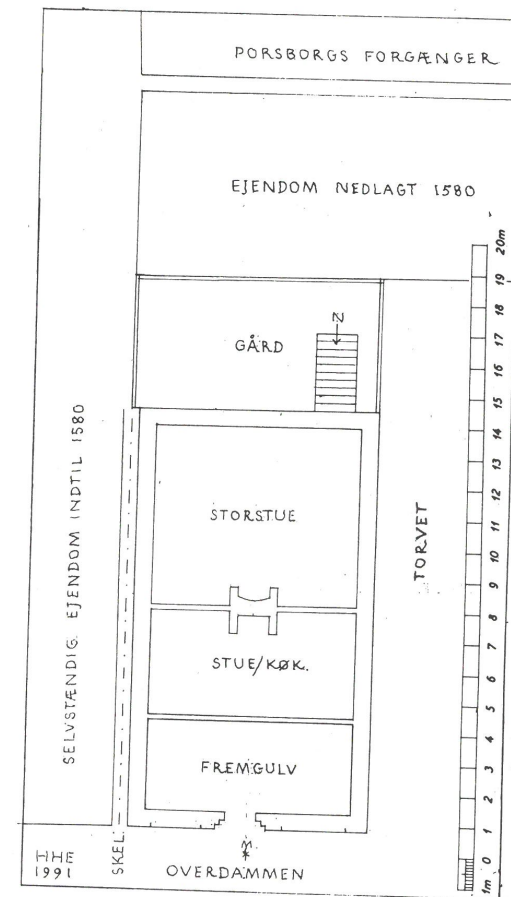
Fig. 7. Plan af det i 1581 nedbrændte gavlhus. Forsøg på rekonstruktion af stueetagen. En anden mulighed er, at den forreste halvdel af etagen kun har udgjort ét stort rum. I så tilfælde kan dette have fungeret som husets udadvendte gæstestue, mens rummet over kælderen var daglig opholdsstue/køkken. Denne plántype (benævnt torumsplanen) var almindelig i store dele af landet i første halvdel af 1500-årene. Mål 1:200. HHE 1991.

Der skal herefter gøres et forsøg på at skitsere det ældre hjørnegavlhuse planudformning (fig. 7). Som nævnt antyder indgangsdørens placering i gavlens midte, at den forreste del af huset ud mod Overdammen kun har omfattet et enkelt rum, som i bredden har strakt sig fra ydemur til ydemur. Dette rum har formentlig udgjort husets forstue (fremgulv) og der kan næppe heller være tvivl om, at stueetagen over kælderens – ligesom i Laurids Tøgersens hus – har rummet husetsorstue. Disse to rums placering tyder i høj grad på, at der er tale om en planudformning, svarende til den, der i begyndelsen fandtes i gavlhuse Grønnegade 12, som er opført i årene omkring 1535 (12). Og så må det daglige opholdsrum, hvis åbne skorsten samtidig kan have tjent som ildsted for den daglige madlavning, have ligget mellem forstuen

Der er selvfølgelig også den mulighed, at den forreste halvdel af gavlhuse kun har omfattet ét stort rum, der i så tilfælde kan have fungeret som fremhus (gæstestue), medens stuen over kælderens udgjorde husets daglige opholdsrum og samtidig dets køkken. En sådan torumsplan (omfattende fremhus og stue/køkken) var almindelig i første halvdel af 1500-årene i store dele af landet – og desuden også i Holland og England – og det gælder såvel gavlhuse som langhuse (14). Undersøgelsen har således føjet en brik til vores viden om Ribes bygningskultur på overgangen mellem senmiddelalder og renaissance.

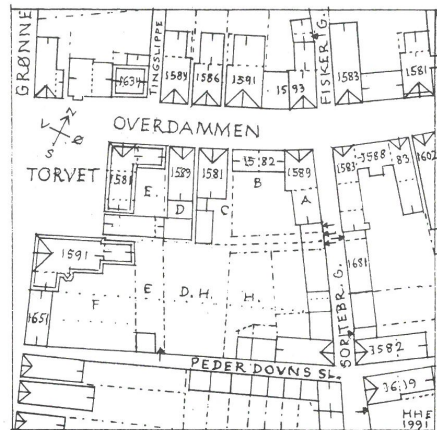
Fig. 8. Bebyggelsen omkring Overdammen henimod slutningen af 1600-årene. Rekonstruktionsforsøg bl.a. på grundlag af grundtaksten 1582 og brandtaksaktionerne 1761-1801. HHE 1991.
