## 34

# Nederdammen 33 i Ribe

## – en kulturhistorisk fortælling om huset og dets beboere fra 1650 til 1976

*Af Michael Alrø Jensen*

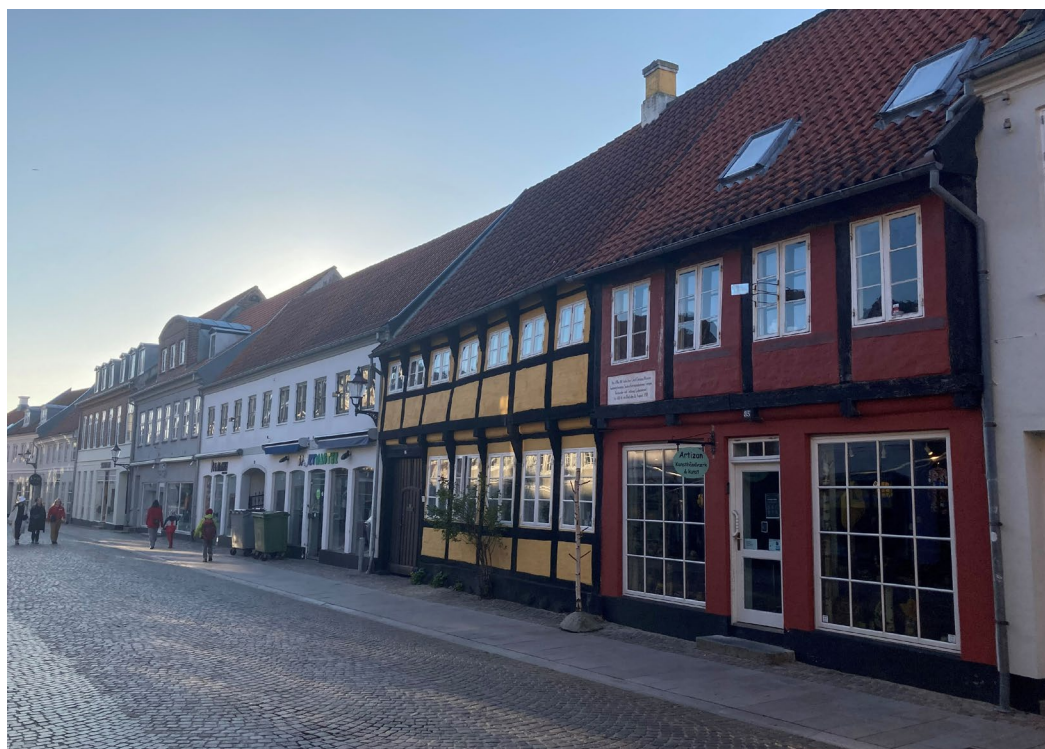
Fig. 1.

Nederdammen 33 med sit sorttjærede bindingsværk og gule tavler. Ved restaureringen i 1976 blev facaden i det store hele ført tilbage til sit udseende o. 1900. Porten blev dog gjort et halvt fag smallere for at respektere den konstruktive fagdeling, hvilket kom stueetagen til gode i form af et ekstra vindue. På første salen fik huset desuden et ekstra vinduesfag i første og syvende fag. Foto 2022: Sydvestjyske Museer.

Nederdammen 33, with its black tarred half-timber frame with yellow brick nogging infill. A 1976 restoration returned the facade to its appearance around 1900. The yard gate was reduced in width by half a bay, to create space in the facade for an extra window section on the ground floor. The second floor was extended with an extra window in both the first and seventh bay of the facade. Photo 2022: Museum of Southwest Jutland.

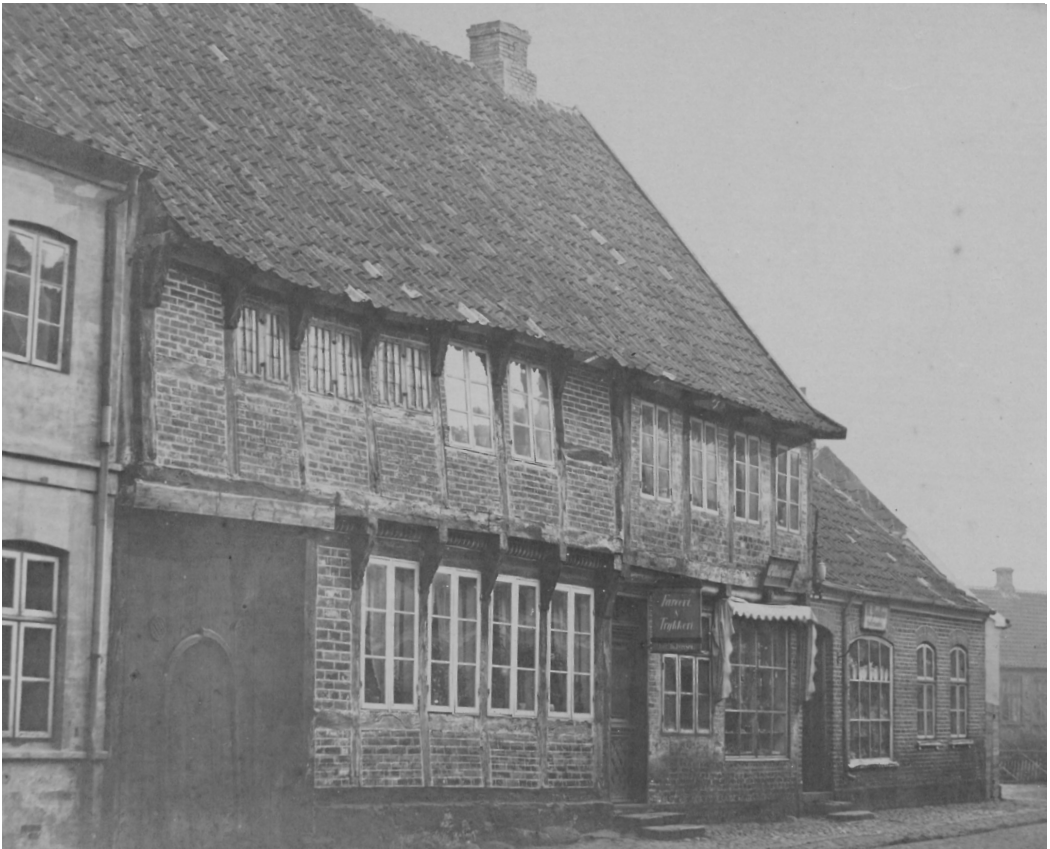
Fig. 2.

Det ældste fotografi af Nederdammen 33 taget af fotograf Nicolai N. Hjort mellem 1869 og 1876, hvor Iver Thomas Iversen drev farveri fra naboejendommen Nederdammen 35. Huset stod på daværende tidspunkt med blanke tavler og tjæret bindingsværk. I andet stokværk ses tre vinduer med blysprossede ruder, som muligvis var oprindelige. Få år efter at farver Iversen i 1876 overtog huset var tavlene kalket, formodentlig i gul. Foto: Nederdammen 33.

The oldest preserved photo of Nederdammen 33, taken by photographer Nicolai N. Hjort between 1869 and 1876. At this point in time, Iver Thomas Iversen ran his dye workshop from the neighbouring house Nederdammen 35. The house stood at the time with plain brickwork and tarred half-timberwork. On the first floor three windows have lead panes, which are possibly original to the house. Just a few years after Iversen bought the house in 1876, the facade was painted with a yellow lime-wash. Photo Nederdammen 33.

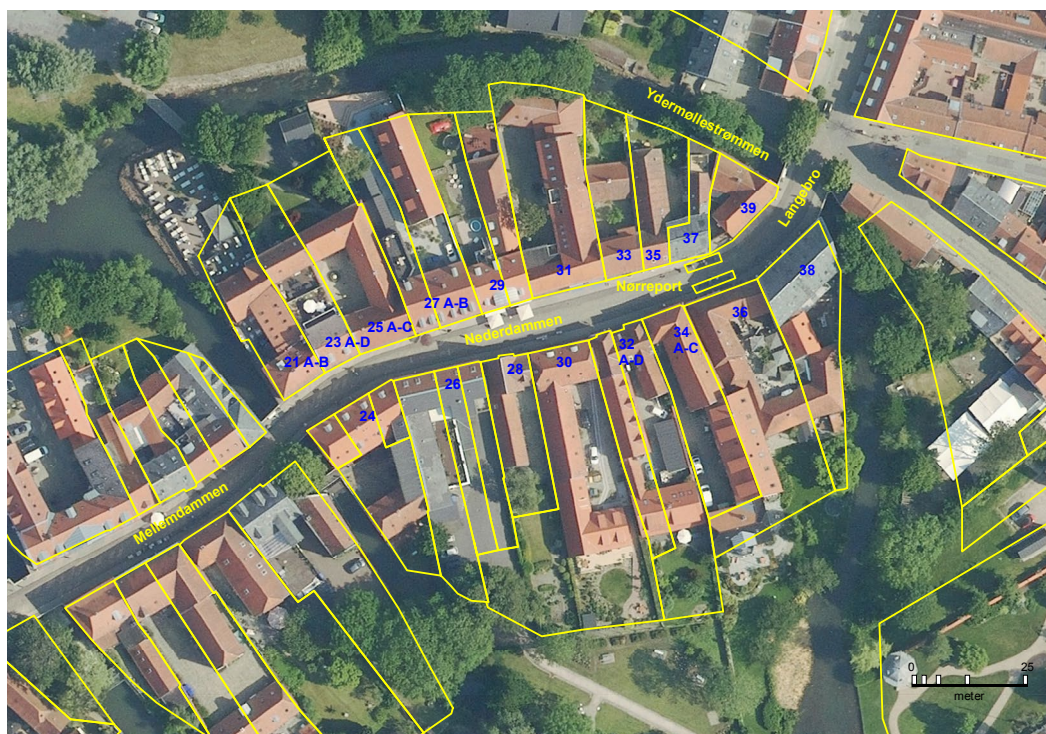
Fig. 5.

Luftfoto af Nederdammen, hvor matrikuleringen fra 1682 er rekonstrueret med gul streg. © Styrelsen for Dataforsyning og Infrastruktur 2020 med tilføjelser af Sydvestjyske Museer.

An aerial photo of Nederdammen, on which the 1682 cadastral boundaries are highlighted in yellow. ©Agency for Data delivery and Infrastructure 2020 with additions by Museum of Southwest Jutland.

Ydermøllestrømmen, der afgrænser Nederdammen mod nordøst, blev muligvis skabt som en voldgrav i anden halvdel af 1200-tallet (fig. 5). Det tyder i hvert fald ikke på, at strømmen eksisterede ved byens oprindelige sogneinddeling, da den afskærer Nederdammen fra resten af Skt. Peders Sogn (Nielsen 1985, s. 60, 78, 80). Ydermøllestrømmen var formodentligt bredere i middelalderen, idet den tilhørende bro bar navnet Langebro. Nørreport, der blev revet ned i 1843, lå da også et godt stykke inde på Nederdammen, hvorfor de nordligste matrikler formodentlig blev skabt ved opfyldning i senmiddelalderen eller måske i forbindelse med etableringen af den første Ydermølle mellem 1526 og 1537 (Kinch 1869, s. 471)

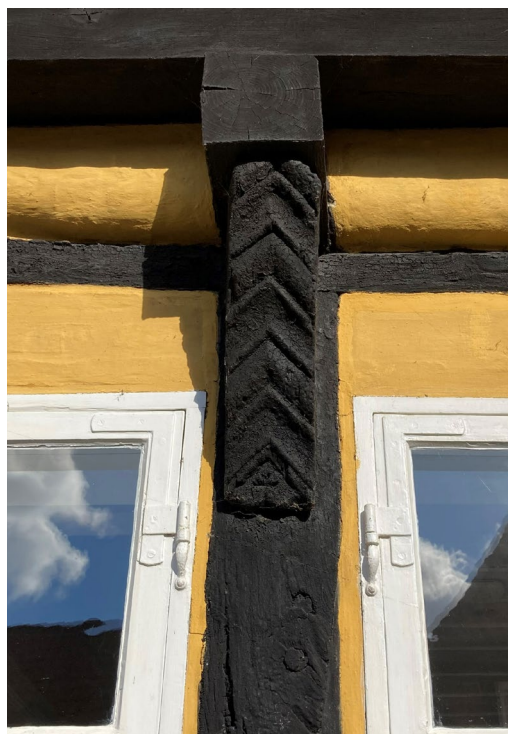
Fig. 6.

Sparremønstret knægt, der optræder på en lang række af byens renæssancehuse opført efter bybranden i 1580. På Nederdammen 33 ses den spinkle variant, som med al sandsynlighed er et yngre fænomen. Under knægten ses to fornaglingshuller til en oprindelige dørhammer i husets midterste fag. Foto 2022: Sydvestjyske Museer.

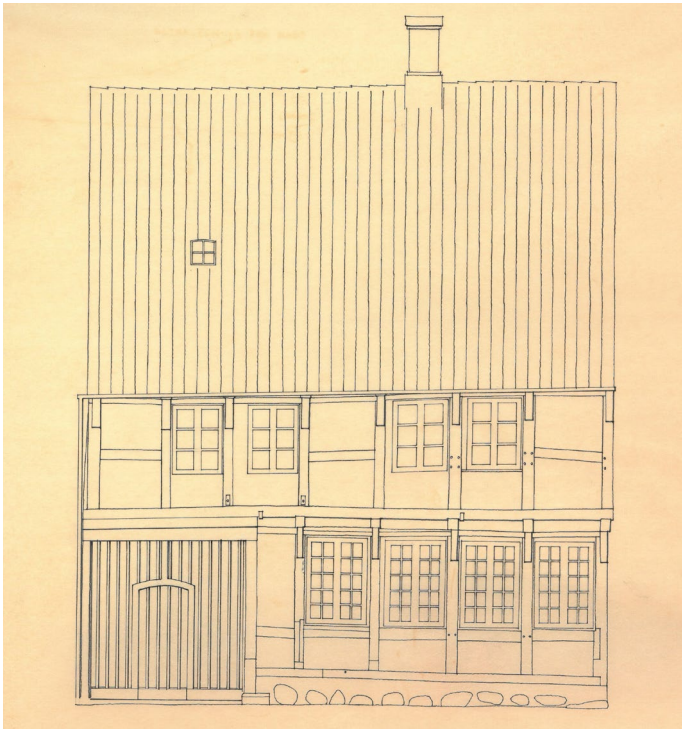
Fig. 7.

Steffen M. Søndergaards rentegning af husets gadeside før restaureringen i 1976. Tegning: Nederdammen 33.

Drawing of the street facade of Nederdammen 33 prior to restoration in 1976 by Steffen M. Søndergaard. Drawing: Nederdammen 33.

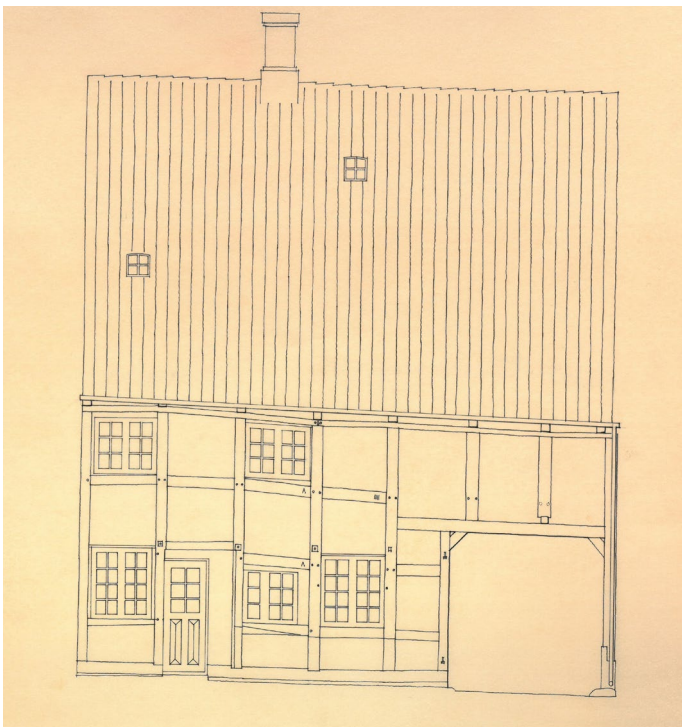
Fig. 8.

Steffen M. Søndergaards rentegning af husets gårdside før restaureringen i 1976. Tegning: Nederdammen 33.

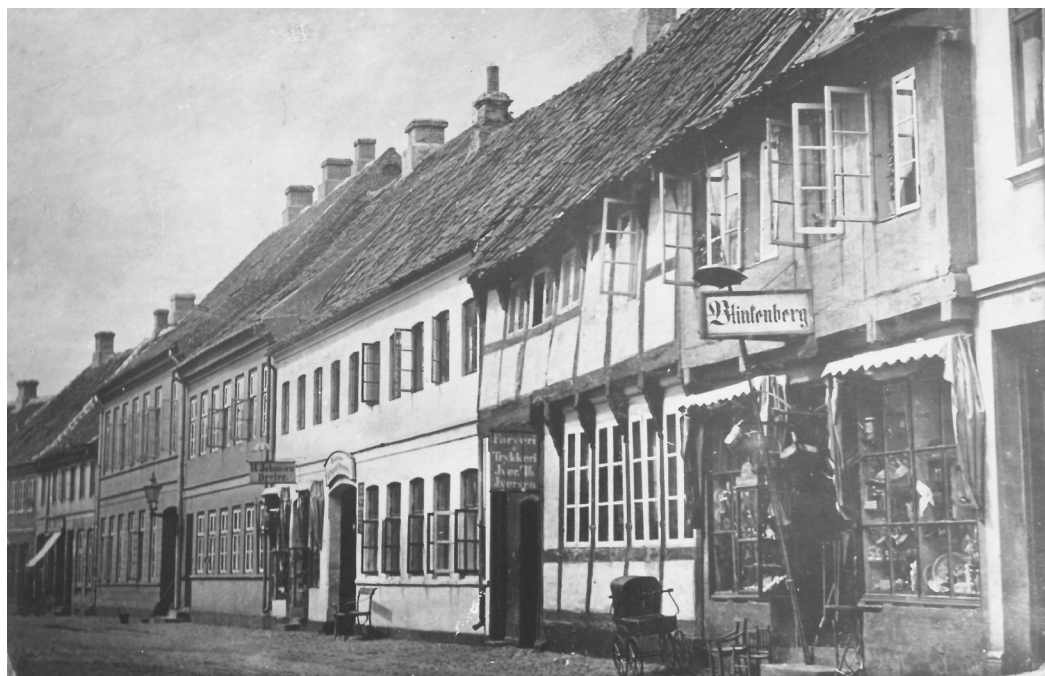
Fig. 9.

Nederdammen 25 til 35 fotograferet af Bodil Hauschildt o. 1900. I 1876 blev Nederdammen 33 købt af farvermester Iver Th. Iversen og fungerede derefter som farveri og vaskeri indtil 1930'erne. Foto: Sydvestjyske Museer.

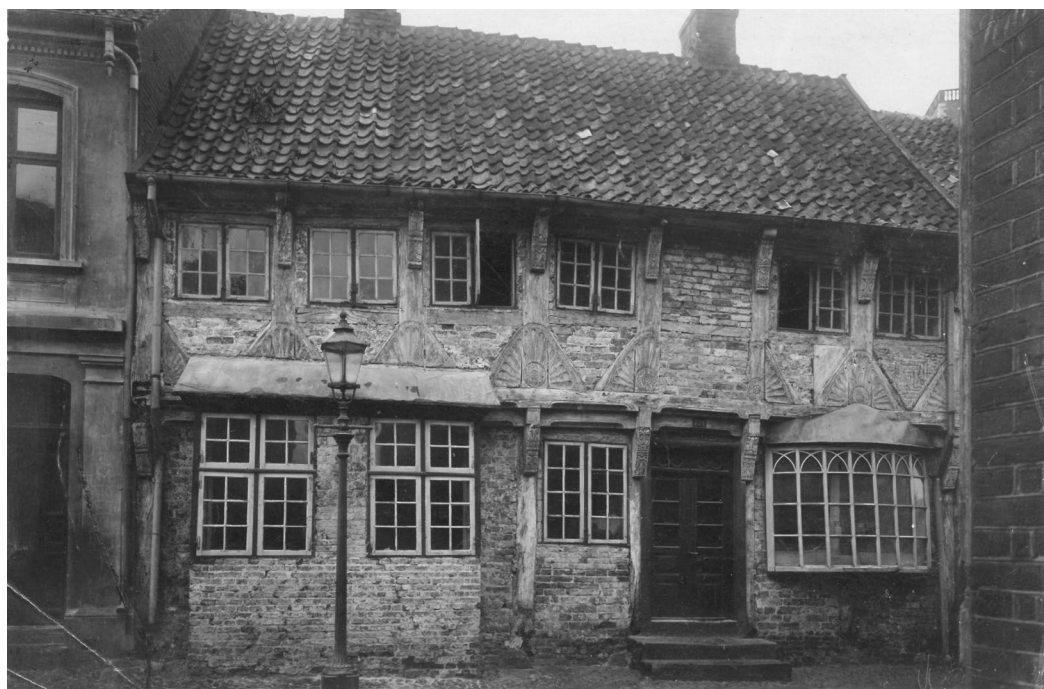
Fig. 10.

Renæssance-længehus i Stenbogade opført efter bybranden i 1580. Huset blev revet ned mellem 1892 og 1894 i forbindelse med domkirkens hovedrestaurering og de dertilhørende ændringer af domkirkens omgivelser. De arkæologiske undersøgelser i forbindelse med etableringen af den nuværende domkirkeplads i 2012 viste, at der kun havde været adgang til grunden via husets gadedør. Foto: Sydvestjyske Museer.

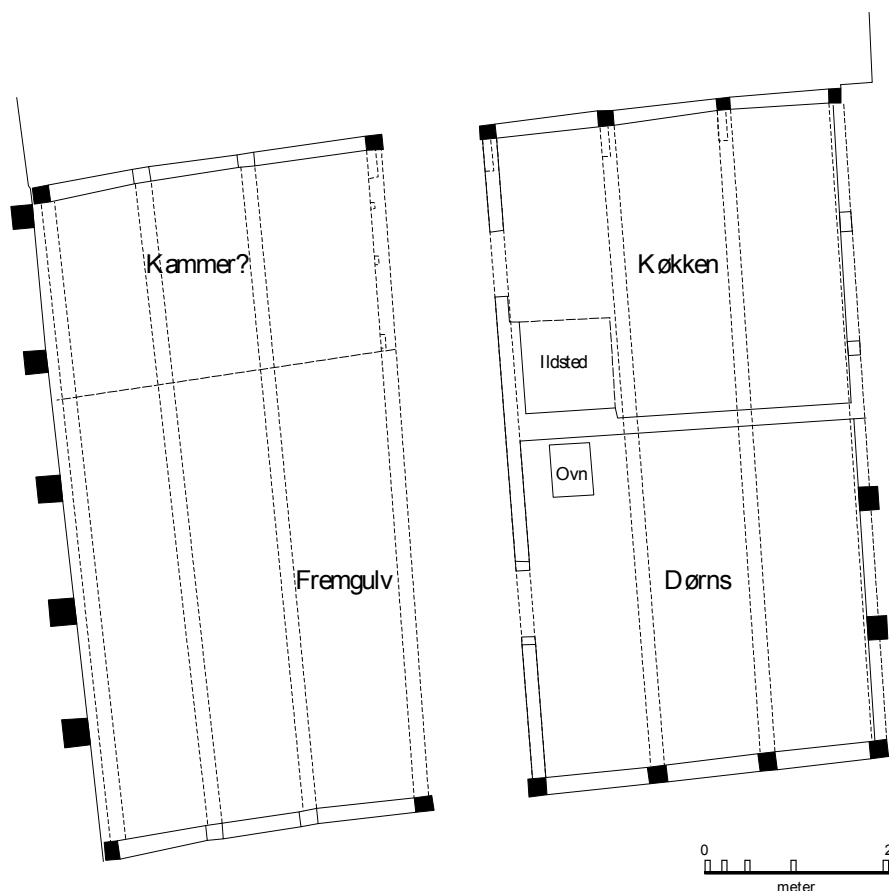
Fig. 11.

Forslag til rekonstruktion af den oprindelige grundplan på Nederdammen 33. Efter Søndergaard 1975. Tegning: Sydvestjyske Museer.

A proposed reconstruction of the original floor plan of Nederdammen 33. After Søndergaard 1975. Drawing: Museum of Southwest Jutland.

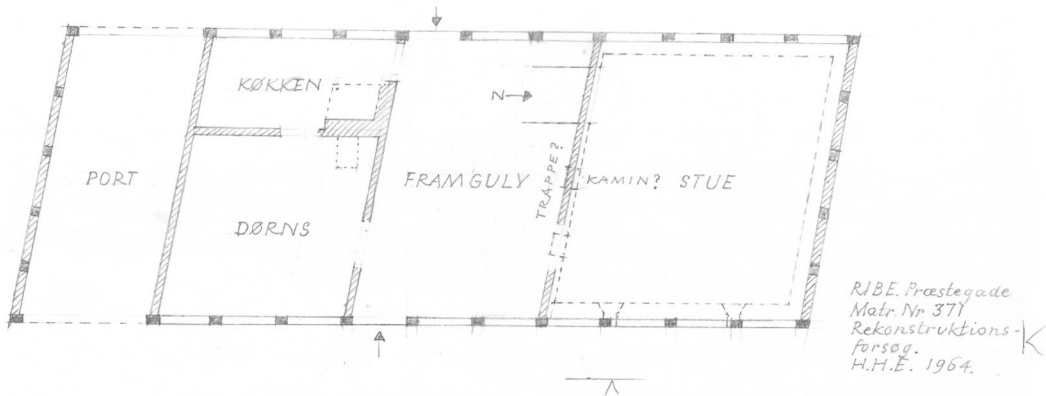
Fig. 12.

Hans Henrik Engqvists rekonstruktion af det store renaissance-længehus Kapellanboligen (Præstegade 15). Huset havde samme funktionsopdeling som de samtidige gavlhuse, men fordi det var et længehus, lå kælderen og den store stue ved siden af fremgulvet frem for bag ved det og køkkenet. Tegning: Sydvestjyske Museer.

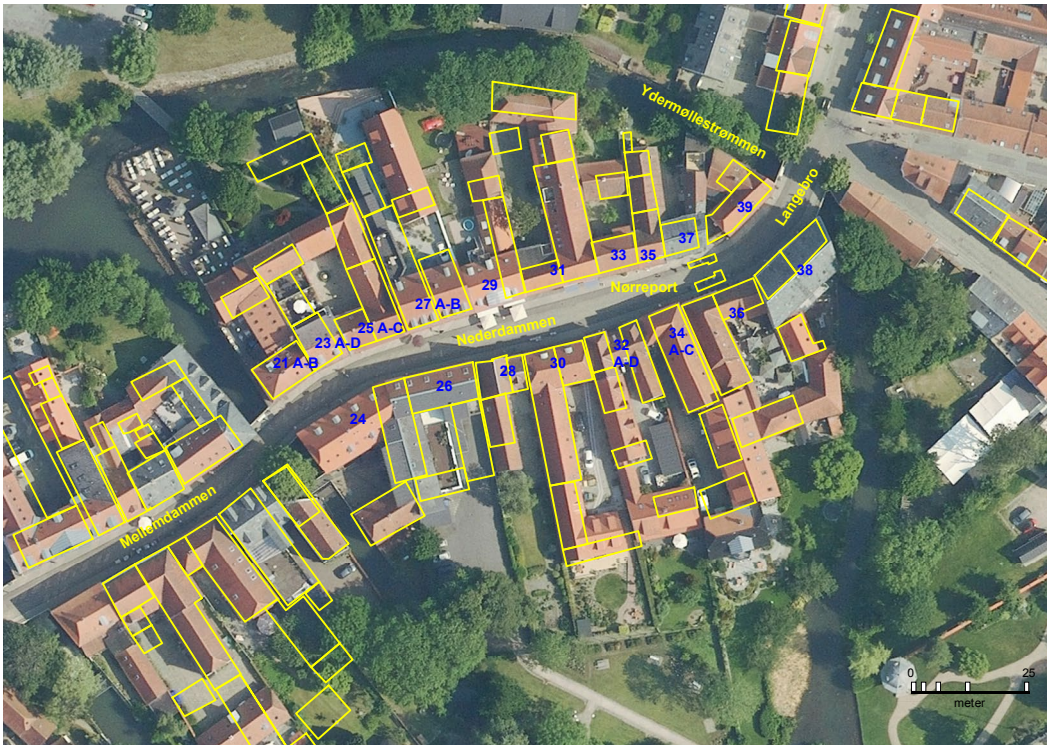
Fig. 13.

Rekonstruktion af gades huse nævnt i 1761-brandtaksationen. © Styrelsen for Dataforsyning og Infrastruktur 2020 med tilføjelser af Sydvestjyske Museer.

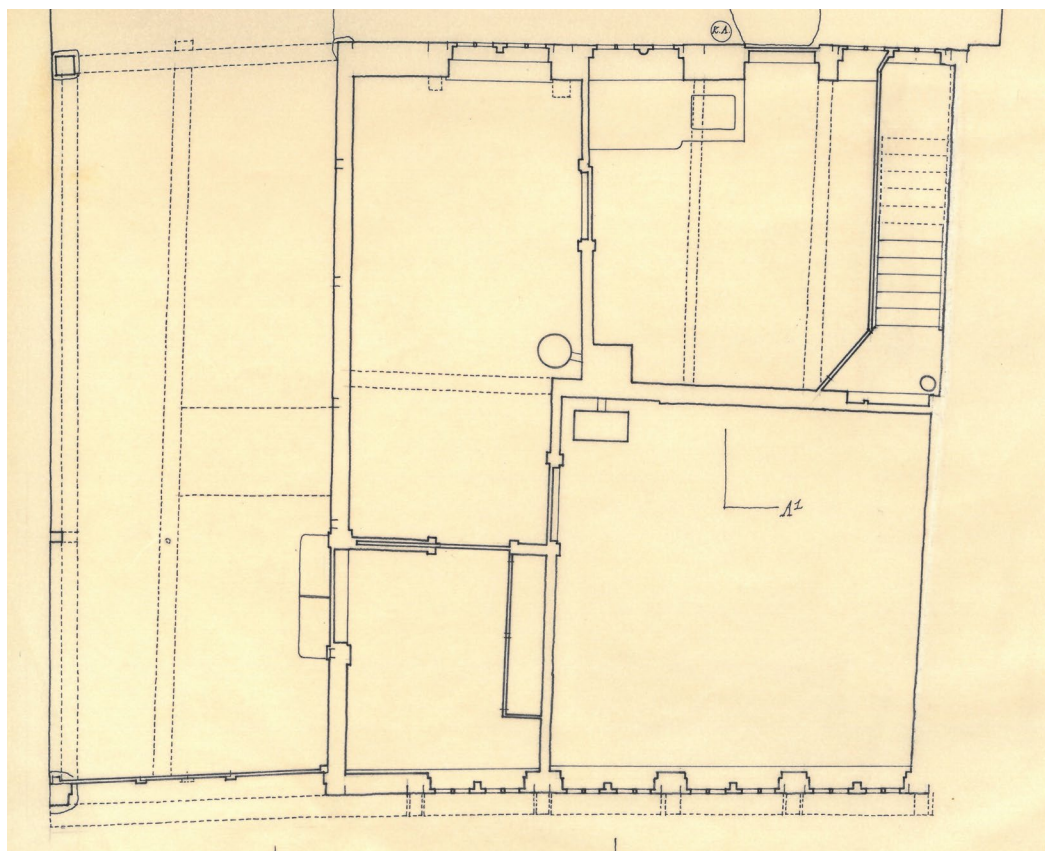
Fig. 14.

Steffen M. Søndergaards rentegning af stueetagen før restaureringen i 1976. Tegning: Nederdammen 33.

Drawing of the ground floor before the 1976 restoration by Steffen M. Søndergaard. Drawing: Nederdammen 33.

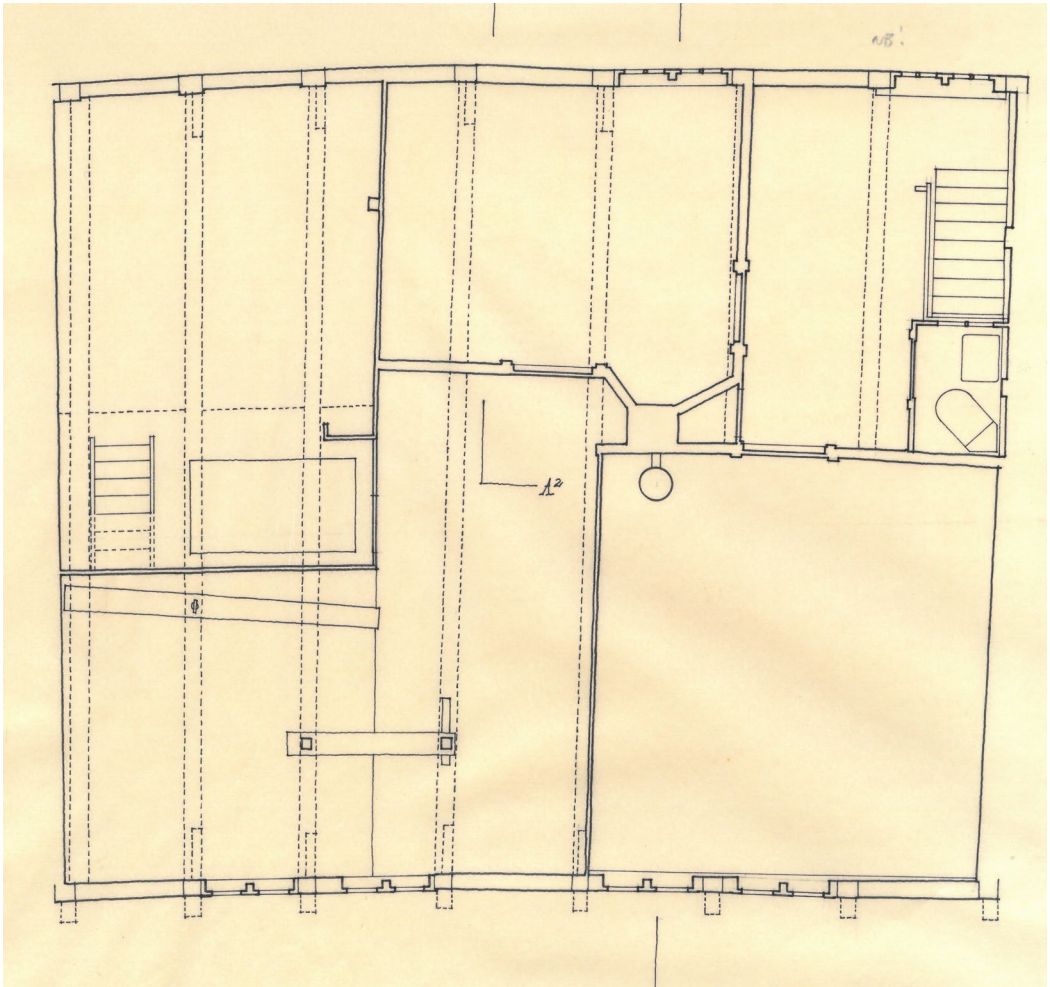
Fig. 15.

Steffen M. Søndergaards rentegning af 1. sal før restaureringen i 1976. Tegning: Nederdammen 33.

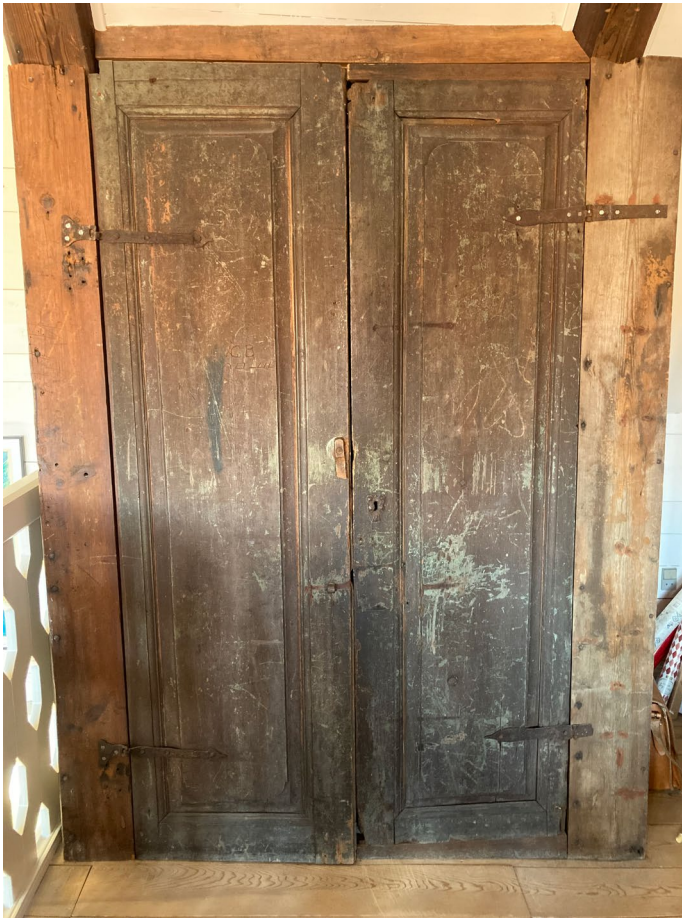
Fig. 17.

Alkovedøre med samme fyldinger som husets ældste døre. Før restaureringen var dørene som i dag genanvendt som skabsdøre. Foto 2022: Sydvestjyske Museer.

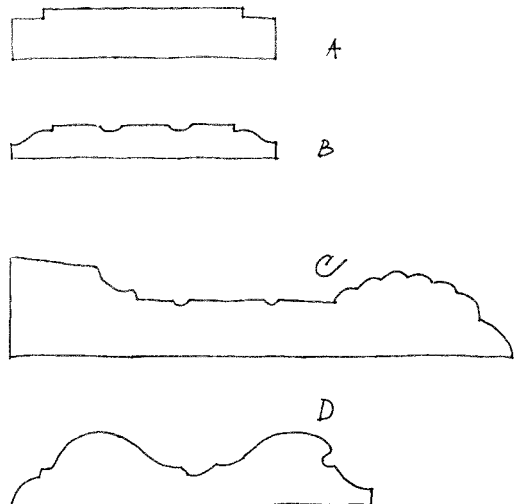
Architraves from Nederdammen 33 after Søndergaard 1975. A: From the kitchen, but no longer found in the house. B: Found in several places in combination with the youngest two panelled doors in the house from the beginning of the 19th century - these were utilized during the restoration as the main architrave form for the house. C: The inner face of the main hall door. D: The outer face of the main door. Drawing: Museum of Southwest Jutland.

tidlige klassicisme i 1700-tallets anden halvdel (Engqvist 1990, s. 77-81). Det er således mest sandsynligt, at dørene i stueetagen er fra anden halvdel af 1700-tallet og formodentlig århundredets sidste årtier. Hoveddørens udvendige gerigter (fig. 18) er i profil desuden svarende til typer fra Sønderho, der er dateret til efter 1770 (Søndergaard 1980, s. 39-40).

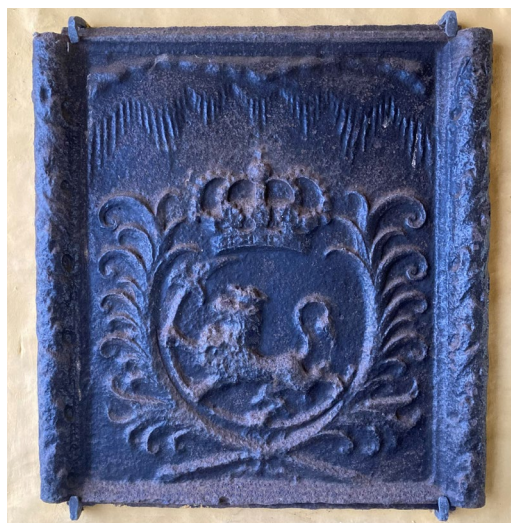
Fig. 19.

Plade fra en norsk jernvindovn i portrummet fra Ege-land Jernværk. Ovnens er dateret til midten af 1700-tallet. Våbenskjold, monogrammer og kongeportrætter var et yndet motiv under enevælden. Motivet her er den kronede norske løve med hellebard omkranset af akantusblade. I toppen ses skyer og solgisel. Foto 2022: Sydvestjyske Museer.

I det nuværende portrum hænger en plade fra en norsk jernvindovn (fig. 19), hvis motiv i et andet tilfælde er dateret til 1739 (Nygård-Nilssen II 1944, s. 216). Det kan altså

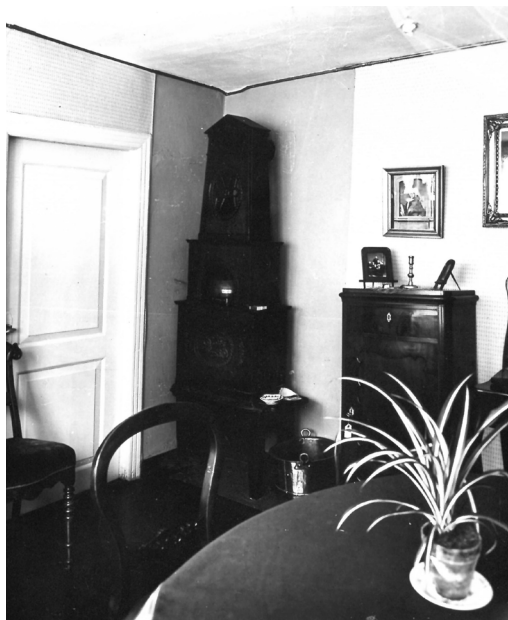
Fig. 20.

Foto af den fine stue mod gaden. Døren som førte til husets dagligstue, der lå ved siden af køkkenet, var af samme type som dørene på 1. sal. Typen findes i flere af byens huse fra begyndelsen af 1800-tallet. Ovnens står fortsat på sin plads, men er vendt. Foto 1967: Sydvestjyske Museer.

Photo of the good front room facing the street. The door, led into the main living room of the house, which was placed beside the kitchen, and was of the same type as the doors from the first floor. This type is found in several houses of the town from the beginning of the 19th century. The oven still stands in the same place but has since been turned. Photo 1967: Museum of Southwest Jutland.

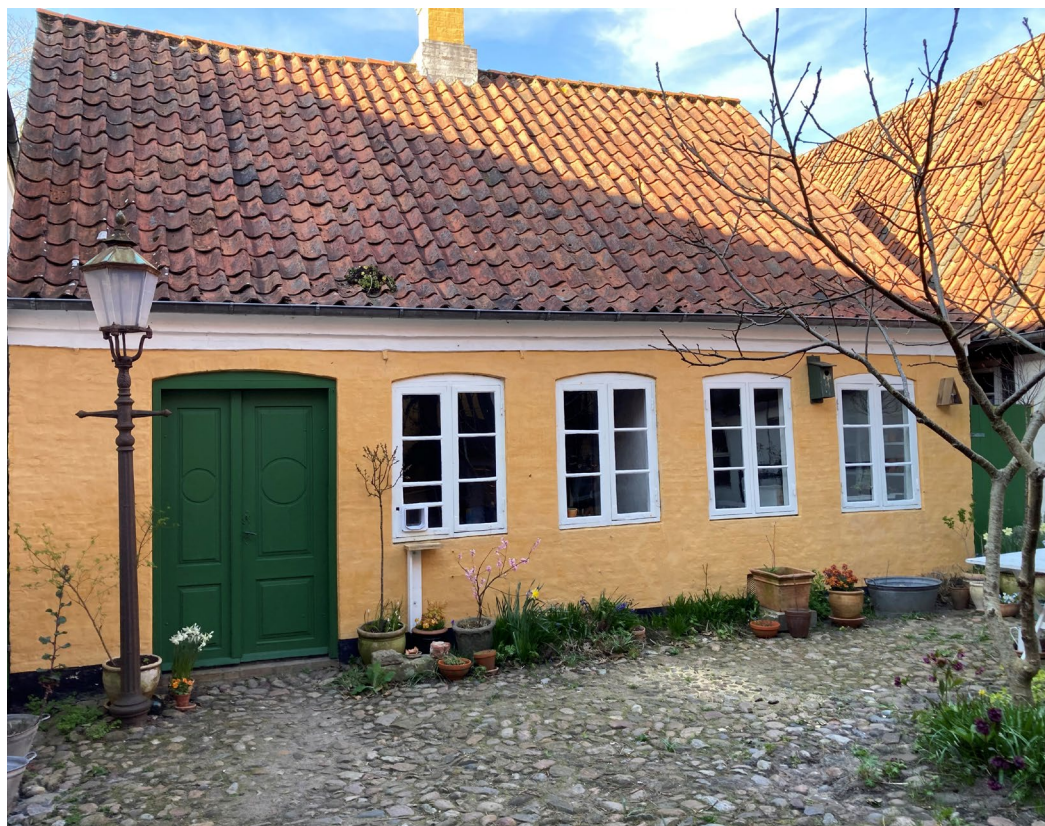
Fig. 23.

Baghuset set fra porten. Foto 2022: Sydvestjyske Museer.

The courtyard house seen from the gate. Photo 2022: Museum of South-west Jutland.

fire, trerudede toramme-vinduer (fig. 23). Vinduerne i sydfacaden er bygningens oprindelige. Lodposterne, der er firkantede med trekvartstafprofilerede hjørner, er

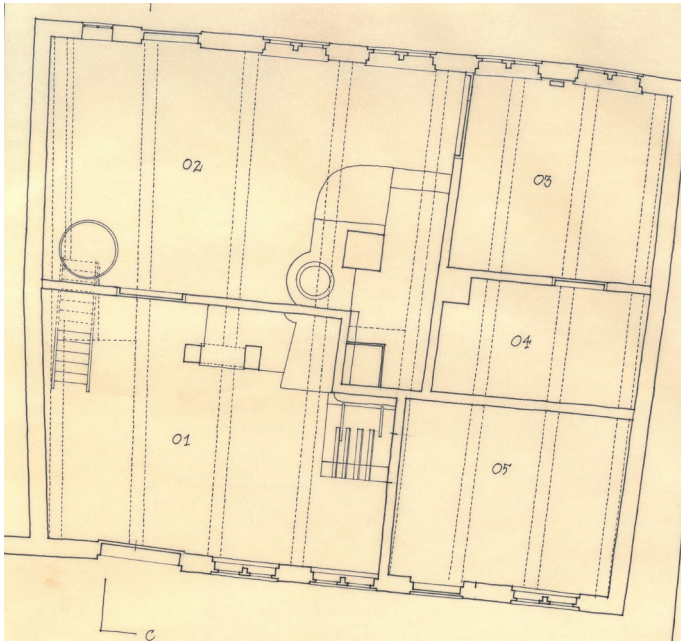
Fig. 24.

Steffen M. Søndergaards retegning af baghusets grundplan fra 1975. Ved restaureringen i begyndelsen af 1980'erne blev husets oprindelige facade genskabt ved at erstatte døren i andet fag fra øst med et vindue. En indvendig dør blev igen åbnet mellem rum 1 og 5. Huset er fortsat indrettet som farveri. I rum 1 står resterne af farveriets presse. Rum 2 er indrettet med gruekedel til farvning og vask. Rum 3 fungerede vist nok som offentligt vaskeri i hvert fald i det 20. årh., og vaskemaskinen findes i Sydvestjyske Museers samling. Rum 4 var tørrerum, mens funktionen af rum 5, der ligger over huset kælder, er ukendt. Tegning: Nederdammen 33.

Bygningen er indrettet som et mindre farveri med blot en enkelt gruekedel til vask og farvning (fig. 24). Den fyres fra en lav fyrgrav, hvor der i loftet sidder en tragt til brændsel. Efter vask og farvning blev klædet skyllet i den skyllemaskine, som på bevarede fotografier ses ude i åen. Tørrerummet lå bag ved fyrgraven og blev
