Hospitalsbunkeren i Vognsbølparken

Af Morten Jensen og Bente Grundvad

I august 2023 blev en hospitalsbunker fra 2. verdenskrig genåbnet og undersøgt i Vognsbølparken i Esbjerg. Undersøgelsen foregik som et samarbejde mellem Foreningen Esbjerg i Atlantvolden og Sydvestjyske Museer (efter 1. januar 2024 Museum Vest). Dette samarbejde blev etableret så man, på bedst mulig måde, kunne begynde at registrere levn fra 2. verdenskrig på lige fod med andre fortidsminder på arkæologiske udgravninger. Som en del af dette samarbejde blev en lille forskningsudgravning af en lukket hospitalsbunker planlagt, idet der var mange ubesvarede spørgsmål tilknyttet denne bunker. I den tyske "Baufortschrittmeldung" står bunkeren beskrevet som færdigbygget den 28. august 1944, men den var endnu ikke overgivet til de tyske tropper den 15. januar 1945. Formålet med udgravningen og åbningen af bunkeren var således, blandt andet, at afklare, om hospitalsbunkeren var færdigbygget og taget i brug, men også at dokumentere bevaringsstilstanden via opmåling og fotografering, og for at få et indblik i de tyske hospitaler og deres kapacitet¹⁾.

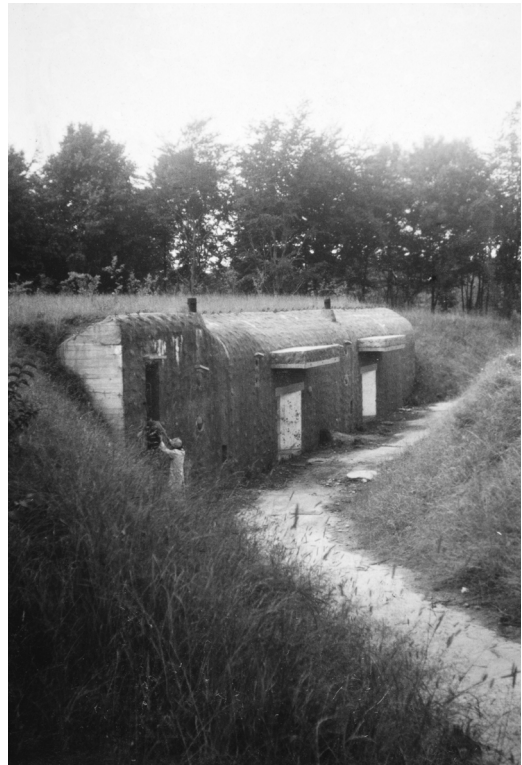
Fig. 2.

Fotografi af bunkeren i Vognsbølparken før den blev dækket til. Før undersøgelsen var det uvist, præcis hvilken bunker fotografiet viste. Foto: Esbjerg Byhistoriske Arkiv. Fotograf ukendt.

Photograph which was identified as being taken at the Vognsbølparken site and shows the excavated bunkers entrance façade a short time after liberation. Photo: Esbjerg town history archive. Photographer unknown.

Bunkeren blev efter befrielsen i 1945 rømmet for udstyr, men alt tyder på, at den stod åben i en kortere årrække. Hvornår den præcist blev tildækket er uvist, men det formodes at være sidst i 1940'erne eller i begyndelsen af 1950'erne (fig. 2).

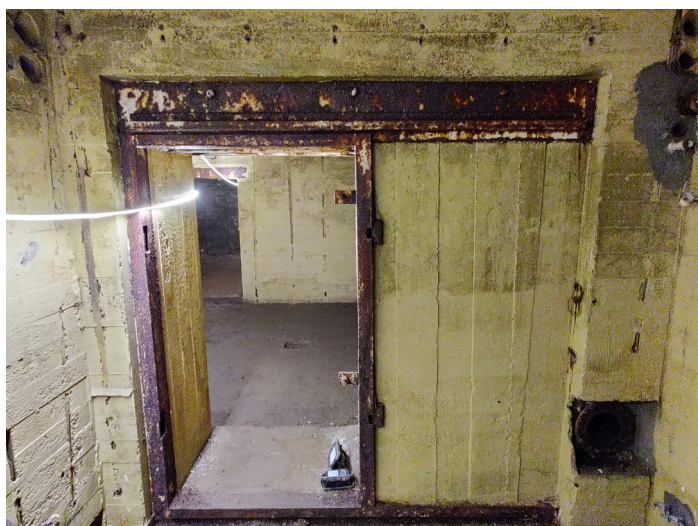
Fig. 5.

Foto af dørramme og udsparring i væg i modtagelsen (rum 09) for skydedør type 26P8. Foto: Morten Jensen.

Photo of door frame and wall cavity for reenforced sliding door type 26P8. Photo Morten Jensen.

dørtyper, der havde været monteret i bunkerens. Bunkerens to skydeskår ved indgangene var af ukendt type. Typen er dog meget brugt i Danmark og hovedsageligt fundet her. Begge skydeskår var intakte (fig. 5).

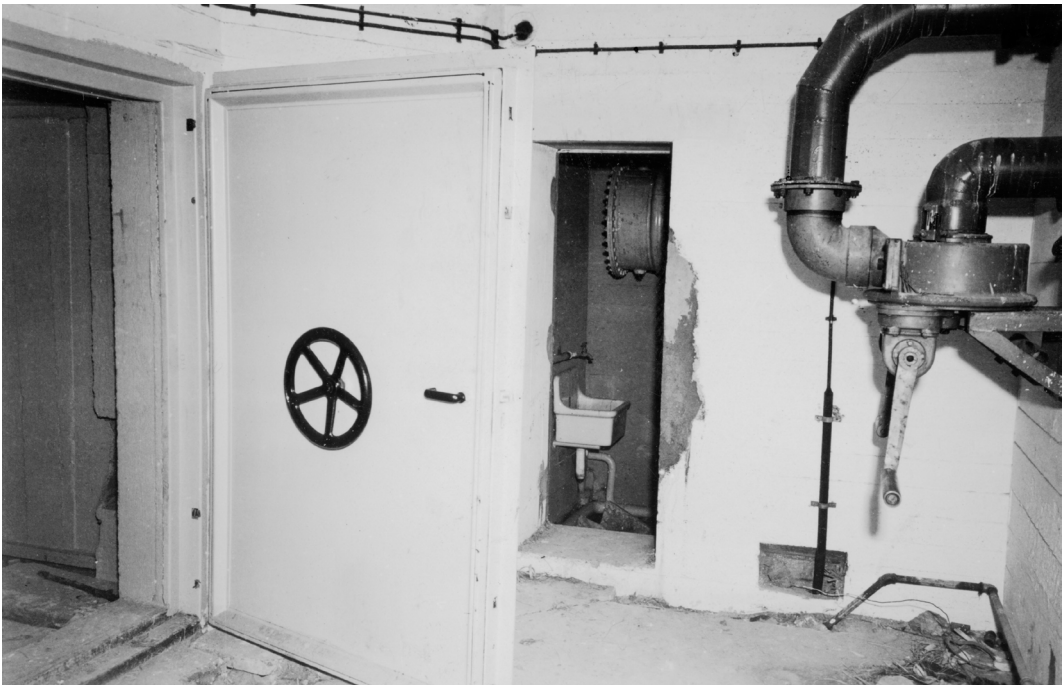
Fig. 6.

Ældre fotografi fra en ukendt bunker, der viste sig at være fra bunkeren i Vognsbølparken. Billedet viser den venstre gassluse før bunkeren blev tømt for inventar. Indgangen til fyrrummet ses i midten og viser både en porcelænhåndvask og den ene ende af varmtvandsbeholderen. Til højre i billedet ses en hånddrevet ventilationspumpe, og til venstre ses en speciel dør, formentlig af typen 841P6.
Foto: Esbjerg Byhistoriske Arkiv - Fotograf ukendt.

Photograph, which due to the excavation could be identified as been taken in the bunker at Vognsbølparken and shows the left gas lock, before the bunker was emptied for inventory. A special door type 841P6 can be seen on the photo. The entrance to the boiler room can be seen in the middle and shows both a porcelain wash basin and the one end of the warm water emersion boiler. Photo: Esbjerg town historical archive. Photographer unknown.

Der var seks håndvaske i bunkeren, hvoraf fire havde både varmt og koldt vand. Udslagsvaske i teknikrummet og fyrrummet havde kun koldt vand (fig. 6). I højre indgang (rum 01) var der et tappested med koldt vand ved afgiftningsnichen. Derudover var der ført vand ud til begge toiletter.

af gassluser (fig. 6). Det formodes, at ventilatoren blæste luft ud i de to gassluser inde i wc-nicherne for at skabe et kraftigt overtryk. Dette var for hurtigt at fjerne giftgasser, så sårede kunne flyttes ind i bunkeren uden større ventetid. Installationen er ikke normal i de tyske bunkere, men ser ud til at have været standard i denne type.

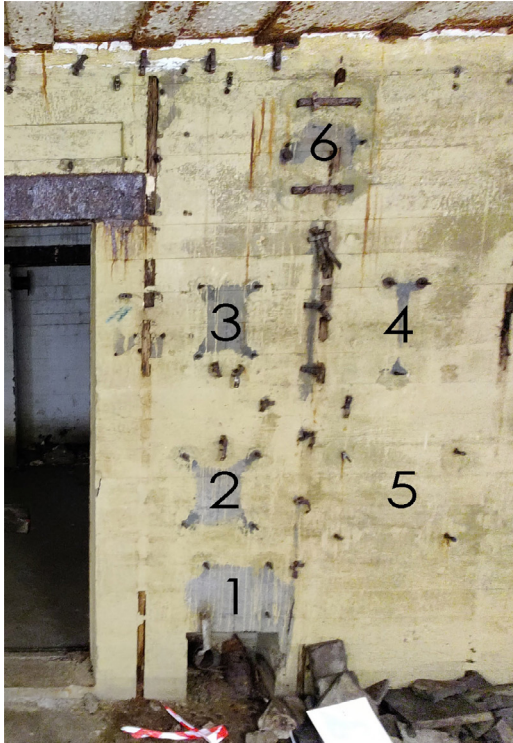
Fig. 8.

Til venstre: Foto taget i modtagelsen (rum 09), der viser bolte i væggen til telefoninstallationer. 1: K.E.V., 2: Batteriboks, 3: Fæstningstelefon, 4: Alarmhøjttaler, 5: Ukendt, 6: Fordelerboks. Til højre ses en rekonstruktion der viser, hvordan telefonsystemet kunne have set ud. Foto og illustration: Morten Jensen, Foreningen Esbjerg i Atlantvolden.

To the left: A photo from room 09, entrance, showing the wall mounts for the telephone installations. 1: K.E.V., 2: Battery box, 3: Bunker telephone, 4: Alarm speaker, 5: Unknown, 6: Distributor box. To the right, an illustration showing how the telephone system could have looked. Photo and illustration: Morten Jensen, Association of Esbjerg on the Atlantic Wall.

Ved undersøgelsen af telefonvæggen blev det tydeligt, at el-arbejdet var udført før installationen af telefonanlægget (fig. 8). Ved siden af telefonen var der mærker efter tre lyskontakter eller stikdåser. Den tætteste på telefonen var dog malet over, hvorimod der ved de to andre var malet uden om kontakterne. Da telefonen blev tegnet på opstalten, blev det klart hvorfor. Bunker-telefonens telefonrør kunne simpelthen ikke være der på grund af lyskontakten. Det var formentlig ikke muligt at flytte telefonen, hvorfor kontakten i stedet blev flyttet tættere på døren.

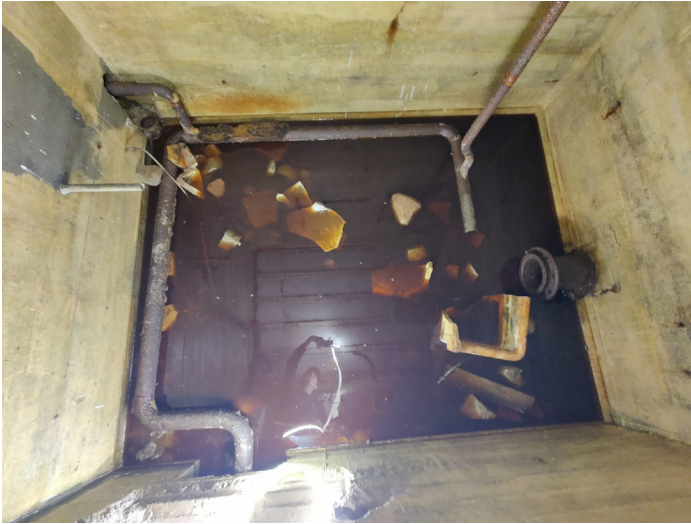
Fig. 9.

Oversigtsfoto af det oversvømmede gulv i fyrrummet (rum 14). Rester af returror for centralvarmesystemet ses langs væggene. Det store rør i væggen til højre lige ved vandkanten er luftindtag til fyret. I vandet ligger resterne af porcelænshåndvasken, som ses på det ældre fotografi (fig. 6). Håndvasken sad oprindeligt på væggen ved det umalede felt til venstre. Foto: Morten Jensen, Foreningen Esbjerg i Atlantvolden.

Overview photo of the flooded floor of the boiler room. The remains of the return pipe of the central heating system is seen along the wall. The large pipe in the wall to the right at water-level is the air intake for the boiler. Under the water, the remains of the porcelain wash basin, seen on the photo (fig. 6). The basin sat on the wall positioned at the unpainted piece of wall to the left. Photo: Morten Jensen, Association of Esbjerg on the Atlantic Wall.

Bunkeren var udstyret med varmeinstallation i form af et centralvarmeanlæg med et fyr, der opvarmede vandet, som løb i rør rundt til radiatorerne i de fleste rum i bunkeren. Kun indgange, gassluser, teknikrum, nødstrømsrummet (rum 11) og brændstofrummet (rum 12) havde ikke radiatorer installeret. Systemet var udført som et selvcirkulerende system, hvor vandet blev opvarmet i fyret og ført op i en rørføring under loftet. I fyrrummet (fig. 9) havde der siddet en ekspansionsbeholder, som udgjorde det højeste punkt i systemet. Herfra løb vandet ud til alle radiatorerne og løb retur via rør ved gulvet, for til sidst at løbe ind i fyret igen. Fyret var placeret lavest i systemet, hvorfor gulvet i fyrrummet ca. lå

ca. en halv meter lavere end i resten af bunkeren. For at skabe plads til returrørene under døråbninger mellem de forskellige rum, var der lavet kanaler med betondæksler i gulvet.

I fyrrummet var der også placeret en varmtvandsbeholder, som blev opvarmet af vandet fra centralvarmeanlægget. Varmtvandsbeholderen var placeret på den ene væg. Under varmtvandsbeholderen sad der stadig en metalknagerække til at holde rensværktøj til fyret. Hovedparten af skorstenen til fyret sad også på plads sammen med store dele af rørføringen. Sammenligning med den originale tyske byggetegning over varmesystemet og opmåling af den tilbageværende rørføring viste næsten ingen afvigelser.

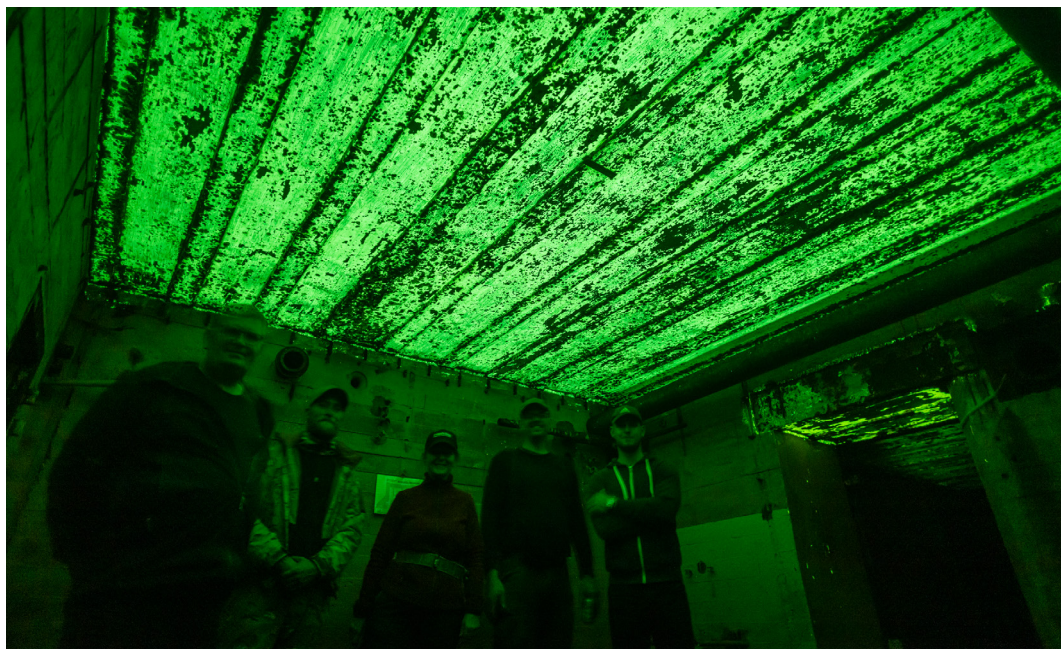
Fig. 13.

Operationsrummet, kun oplyst af den fosforescerende, maling. Der var ingen problemer med at orientere sig nede i bunkeren i det grønne skær. Selvom bunkerens lofter var i forholdsvis god stand, var de efter 80 år begyndt at tære i det fugtige miljø. Det er ikke sikkert, at oplevelsen vil være den samme om endnu 80 år. Dele af registreringsholdet fra Foreningen Esbjerg i Atlantvolden. Fra venstre ses; Per Yde, Martin Jensen, Elsebeth Schönemann, Morten Jensen, Mathias Nielsen. Foto: Mikkel Rindholt, Foreningen Esbjerg i Atlantvolden.

The operation room only illuminated by the phosphorescence paint. It was possible to orientate one's way around the bunker without difficulty in the green light. Even though the bunkers ceilings were in relatively good condition, they were beginning to show signs of decay in the damp environment. It is not certain, that the same will be true of the experience in yet another 80 years. Part of the registration team from Association of Esbjerg on the Atlantic Wall. From the left: Per Yde, Martin Jensen, Elsebeth Schönemann, Morten Jensen, Mathias Nielsen. Photo: Mikkel Rindholt, Association of Esbjerg on the Atlantic Wall.
