By, marsk og geest

Kulturhistorisk årbog for Ribe-egnen

Okholm

– en plads med håndværksspor og grubehuse fra 8.-9. århundrede

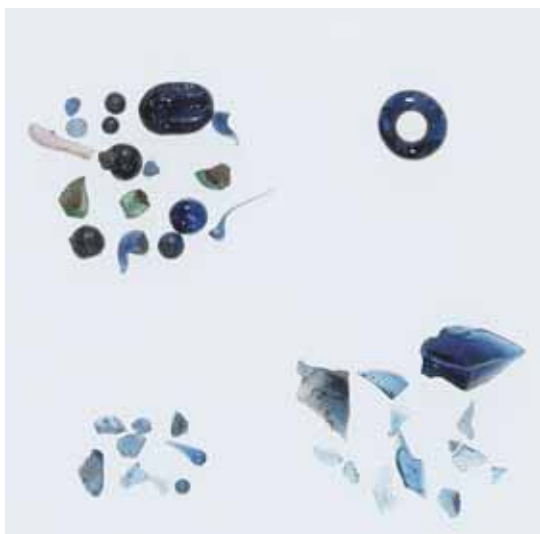
Fig. 15. Råglas, affald og perle fra kulturlag A20. Foto: Brian Kristensen.

I udgravningens nordlige del fandtes i et lille diffust kulturlag (fig. 2, A20) en række ganske små glasdråber og udtrukne glastråde med pincetaftryk – et typisk affaldsmateriale fra glasperleproduktion. I samme lag fandtes også råmateriale i form af glassplinter samt enkelte glasperler (fig. 15). Affaldsmaterialet viser med al tydelighed, at produktionen har foregået på stedet, selv om der ikke blev fundet spor efter den glasovn, som perlemageren har benyttet sig af. Mange af glasdråberne er kun få millimeter store og bevæger sig ikke langt væk fra arbejdsstedet. Værkstedsresterne minder i både type- og farvesammensætning særdeles meget om det materiale, der findes i Ribe gennem første halvdel af 8. århundrede. Der er således intet, der taler imod også at datere perleproduktionen på Okholm til denne periode. Mængden er dog ikke større, end det for den sags skyld godt kunne hidhøre fra en enkelt dags produktion, men spredt over resten af det undersøgte areal fandtes imidlertid også få stykker rå- eller

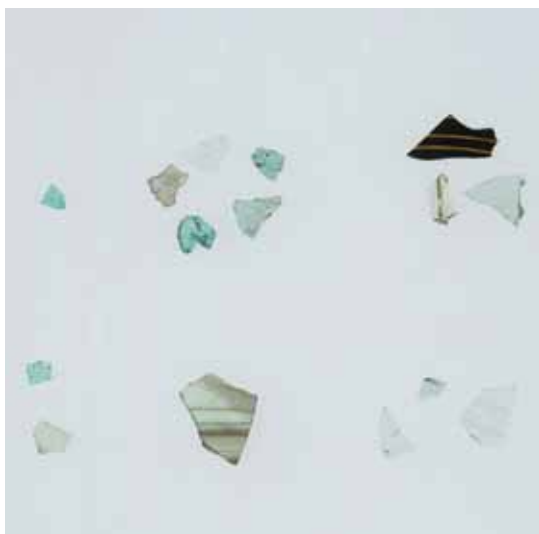
Fig. 17. Skår fra drikkeglas. Det sorte skår med gule striber øverst til højre er 2,0 cm langt. Foto: Brian Kristensen.

I tilknytning til perlemageren bør hulglasskårene også nævnes. Det har på det seneste været noget diskuteret, hvorvidt de flere tusinde skår fra hulglas, der er udgravet på markedspladsen i Ribe, stammer fra importerede men transportskadede og ituslåede hele hulglas, eller om de er resultatet af en bevidst import af glasskrot, enten i form af en import fra Mellemeuropa eller i form af en mere ”lokal” dansk/skandinavisk indsamling af glasskår fra hulglas, der er gået i stykker under brug⁷. Antagelig er der tale om en kombination, altså både i form af en import af hele hulglas, men også en indsamling og genbrug af glasskår fra ødelagte hulglas. Således bidrager i hvert fald en del af hulglasskårene til perlemagerens samlede råmateriale.

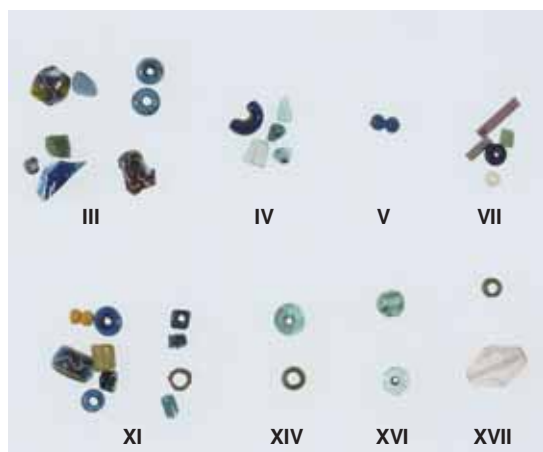
Fig. 16. Råglas, affald og perler fra grubehuse og div. anlæg. Perlen af bjergkrystal i hus XVII er 2,0 cm lang. Foto: Brian Kristensen.

affaldsglas, samt enkelte halvfabrikata (fig. 16a-b). Perlemageren har altså næppe kun været på besøg en enkelt gang.

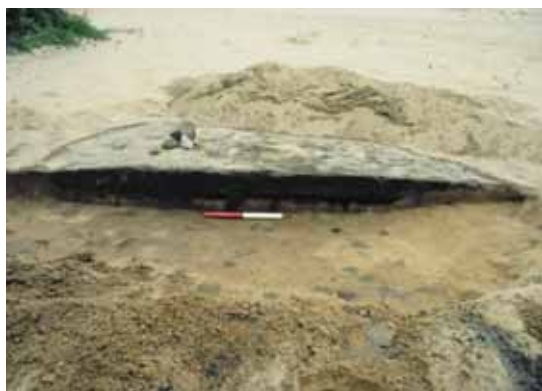
Fig. 18. Bronzestøbergruben A19 delvist udgravet. Bemærk det kraftige, sorte trækulholdige lag i bunden. Foto: Claus Feveile.

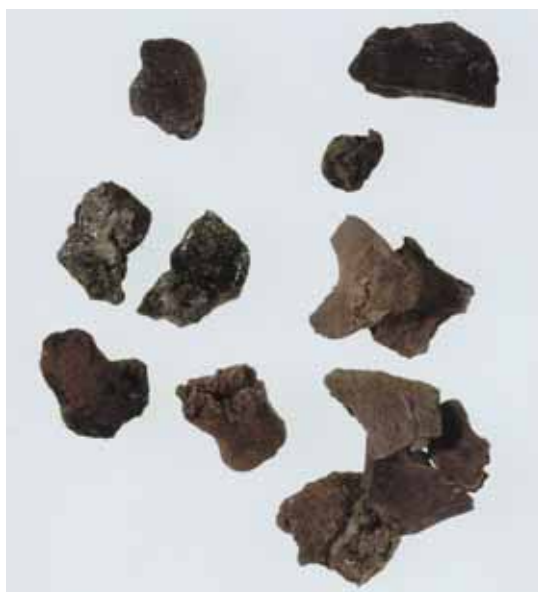
Fig. 19. Et udvalg af støbeformsfragmenter, digleskår, avlsstensfragmenter, samt en bronzeklat fra bronzestøbergruben A19. Støbformen øverst til højre er 3,6 cm lang. Foto: Brian Kristensen.

Enkelte af støbeformene har bevaret aftryk efter den støbte genstand, men det har desværre ikke været muligt at identificere dem. Især diglerne påkalder sig opmærksomhed. Der er bl.a. fragmenter af digler med hældetud – en digleform, der er

velkendt i yngre romersk og germansk jernalder. Herved adskiller de sig noget fra de digler, der er fundet på markedspladsen i Ribe. Her er så godt som alle digler cylindriske med en tap eller evt. et lille øre på den ene side – og uden hældetud. Desværre findes der kun få spor af metalstøbere fra første del af 8. århundrede i Ribe – langt hovedparten af metalstøbermaterialet i Ribe er fra sent 8.

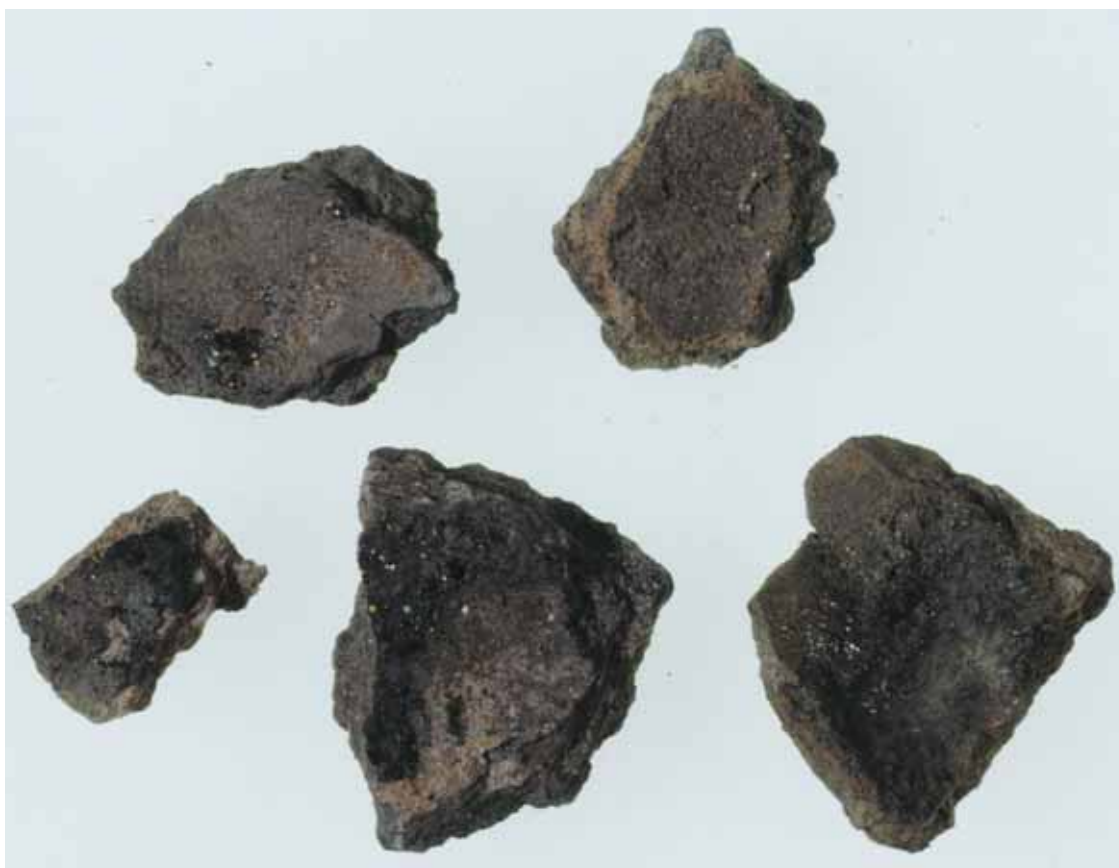
Fig. 21. Digleskår med dråber af guld, fra grubehus IV, VII og XVII. Stykket nederst til højre måler ca. 2,1 x 1,8 cm. Foto: Brian Kristensen.

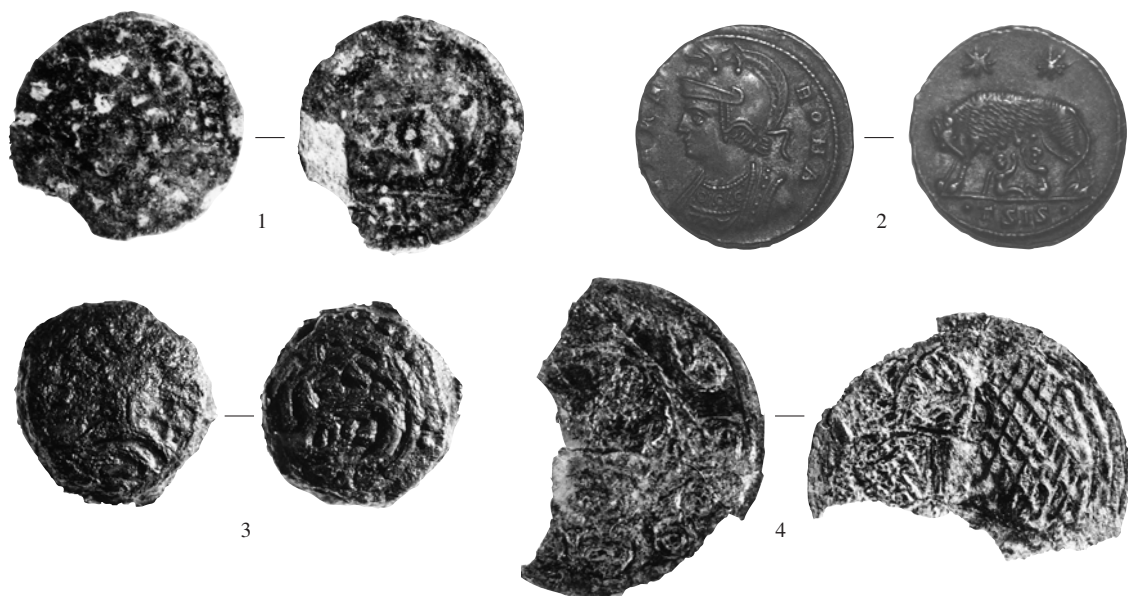
Fig. 23. 1) Romersk bronzemønt, 2) Et bedre bevaret eksemplar af den romerske mønt. 3) Sceattas – Wodan/monster, 4) Den bedst bevarede af de to 800-tals penninge. Målestok ca. 2:1. Foto: Brian Kristensen.

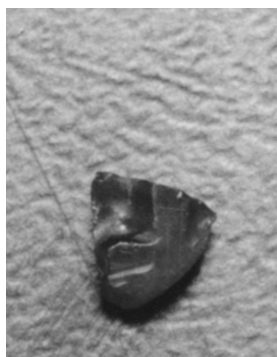
Fig. 1. Karneol fragment. Kat. nr. A 7. ASR 9x575. Foto: Susanne Lose.

A7. Gemmefragment, fig. 1 (inv. nr. ASR 9x575, felt M3, fase B eller C, 705-ca. 750/60, fundet ved Posthusudgravningen 1990-91). Karneol. Bevaret er et udsnit af den nedre del af en oval gemme med

flad over- og underside og en skråt affaset kant. Fragmentet er 5,5 mm bredt og 2,5 mm tykt. På gemmens overside er der rester af et ikke nærmere bestemt udskåret motiv. Fragmentet er det ovenfor omtalte stykke, der blev fundet ved fornyet gennemgang af fundene fra udgravningerne i 1990-91, hvor også de tidligere publicerede gemmer og glasmedaillonen blev fundet³. Hvad formen på det lille fragment angår, kan der meget passende sammenlignes med agatgemmen fra Ribe, katalog (1991) nr. A1. Med så lidt bevaret må dateringen også blive meget bred, 1. - 2. årh.

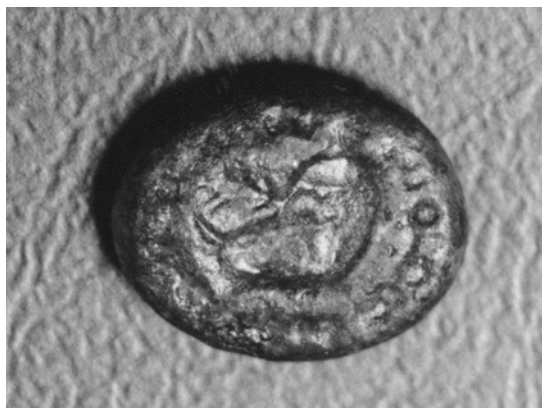
Fig. 2. Glaspaste, ørn med palmegren i næbbet. Kat. nr. A 8. ASR 9x508. Foto: Susanne Lose.

A8. Glaspaste, fig. 2 (inv. nr. ASR 9x508 felt MSP, fase C, ca.725 - 750/60, fundet ved Posthusudgravningen 1990-91). Halvgennemsigtig, i modlys ravfarvet glasmasse, 13,5 x 1,1 x 0,4 mm. Formen er oval med flad overside, afrundede sider

og hvælvet underside. På oversiden ses i plump udførelse en siddende fugl med bagud drejet hoved og en gren i næbbet (grenen skiller sig tydeligt ud på originalen). Motivet er omgivet af en prikrække, der er anbragt langs med glaspastens kant. Specielt hvad den plumpe figurudformning angår, kan en glaspaste fra Azille, La Magdeleine (Ande), Frankrig, anføres som parallel. Glaspasten fra Azille blev fundet i en grav sammen med mønter fra det 4. årh⁴. Fuglen, der gengiver en ørn med en palmegren i næbbet, er i romersk sammenhæng et sejrssymbol⁵.

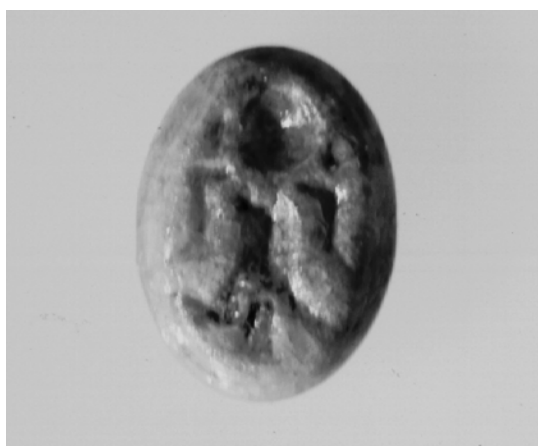
Fig. 3. Glaspaste, "mandsling". Kat. nr. A 9. ASR 1357x45. Foto: Brian Kristensen.

A9. Glaspaste, fig. 3 (inv. nr. ASR 1357x45, blok B, anlæg A4, lag 4, felt MID, 8. årh., fundet

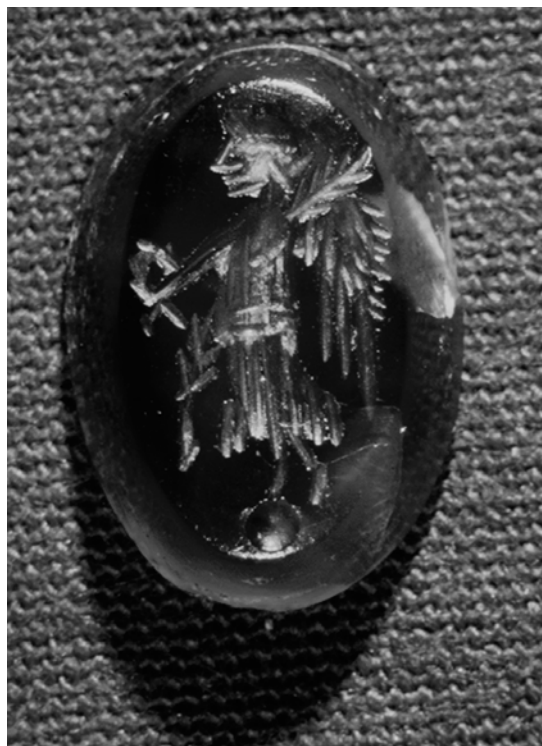
Fig. 4. Karneol gemme, Victoria. Kat. nr. B 6. ESM 2249x77. Foto: Elmer Fabech.

B6. Gemme, fig. 4 (Esbjerg Museum inv. nr. ESB 2249x77, fundet 1999 i mandsgrav, sekundært anlagt i høj, Esbjerg Sogn – stednr. 190503 sb. 170). Karneol. 15 x 10 x 4 mm. Ved affasning af den ovale gemmes randparti er skabt en lys bræmme omkring et mørkere, fladt midtparti, hvori en Victoriafigur er udskåret. Den vingede Victoria er gengivet stående mod venstre med den ene fod anbragt på en jordkugle. I sin fremstrakte højre hånd holder hun en krans, med den venstre skuldrer hun en palmegren, hvis snitflade ses ud for den nedre peplos- ("kjole-") rand.

Graven er på grund af sit indhold foreløbigt dateret til ca. 300, hvilket ikke modsiges af gemmen, der kan sammenlignes med gemmer med et lignende Victoriamotiv, som dateres til det 2. årh⁷.

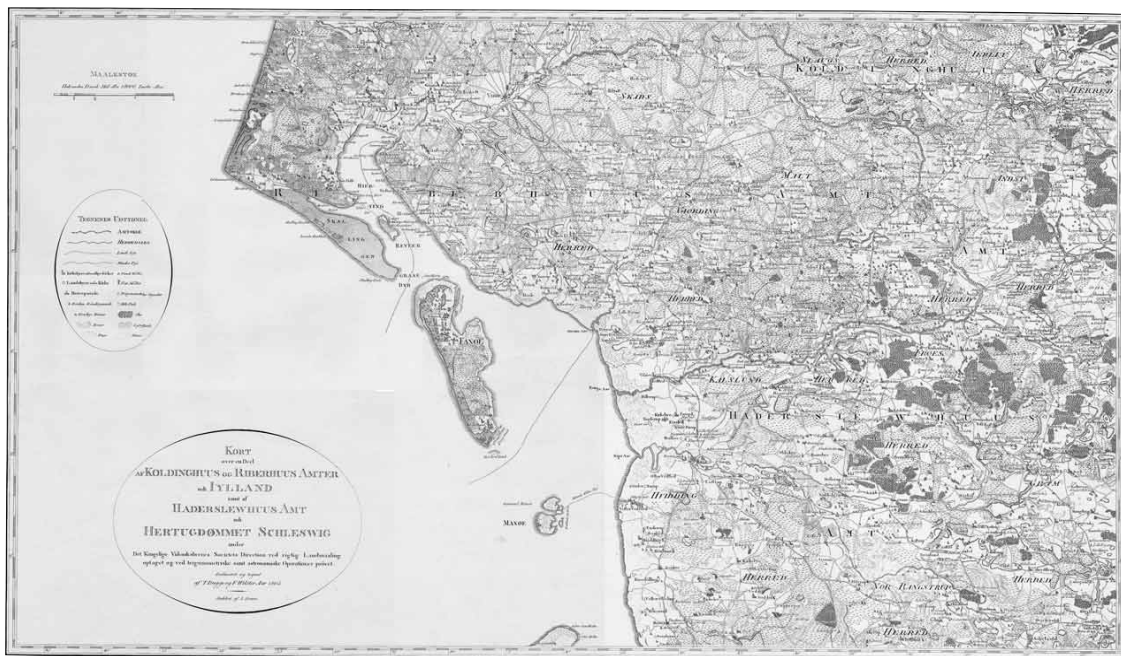
Fig. 6. Videnskabernes Selskabs kobberstukne kort over det sydvestlige Jylland, færdigtegnet 1804, udsendt 1811. Det bærer den noget omstændige titel: Kort over en Deel af Koldinghuus og Riberhuus Amter udi Jylland, samt af Haderslewhuus Amt udi Hertugdømmet Schleswig. – Original: 49,1 x 86,4 cm. (Den antikvariske Samling, © Kort- og Matrikelstyrelsen).

Alt forløb endnu planmæssigt, og da Th. Bugge i midten af juni 1805 udsendte en meddelelse om en mindre prisstigning på Selskabets kort, benyttede han lejligheden til offentligt at lægge skylden for, at det nordlige kort over Ribe amt var blevet tre år forsinket, over på Angelo. Til gengæld lovede han, at Selskabet ville drage omsorg for, at de følgende kort, der nu var ”opmålt, reduceret og rentegnet”, ville blive påbegyndt med det første¹⁹. Rentegningen af kortbladet med Ribeområdet blev dog først færdigt omkring den 10. august, og først på dette tidspunkt kunne Sonne påbegynde sit arbejde. Det var 3/4 år senere end efter kontrakten fra 31. december, og den blev derfor ændret fra sin oprindelige dato til august 1805 med ny afleveringsfrist i begyndelsen af juni 1807²⁰. På Selskabets møde den 2. november 1806 kunne Thomas Bugge fremlægge et ”Etstryk”, altså en slags prøvetryk, af kortet, som var ”særdeles vel lykkedes”

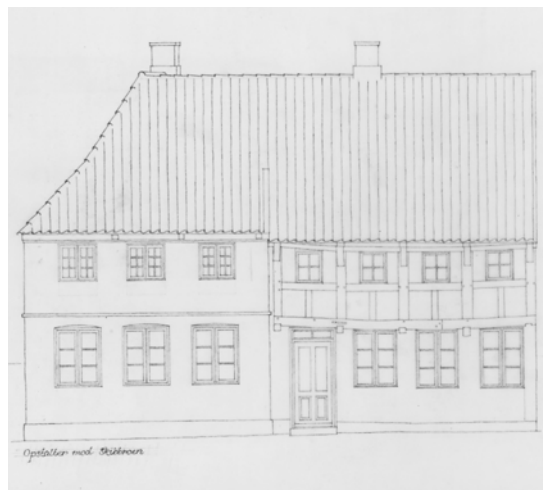
Fig. 3. Skibbroen 13, "Sælhunden". Opmålingstegning fra august 1966 af facaden mod Skibbroen før restaureringen. Opmålingen er foretaget af A. Bb. under Hans Henrik Engqvist og Karsten Rønnows tegnestue. Kilde: ASR 1493 T8A2.

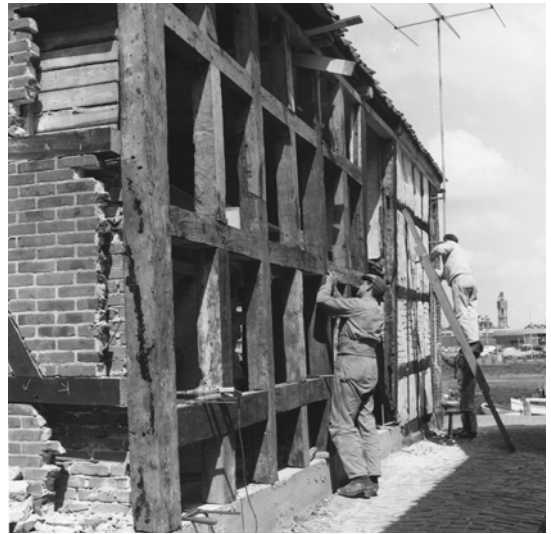
Fig. 6. Skibbroen 13, "Sælhunden". Facaden mod Skomager-slippe, under restaureringen. Store dele af bindingsværket var ødelagt og blev rekonstrueret, som det havde set ud. Foto: Hans Henrik Engqvist. Kilde: ASR 1493 F16.

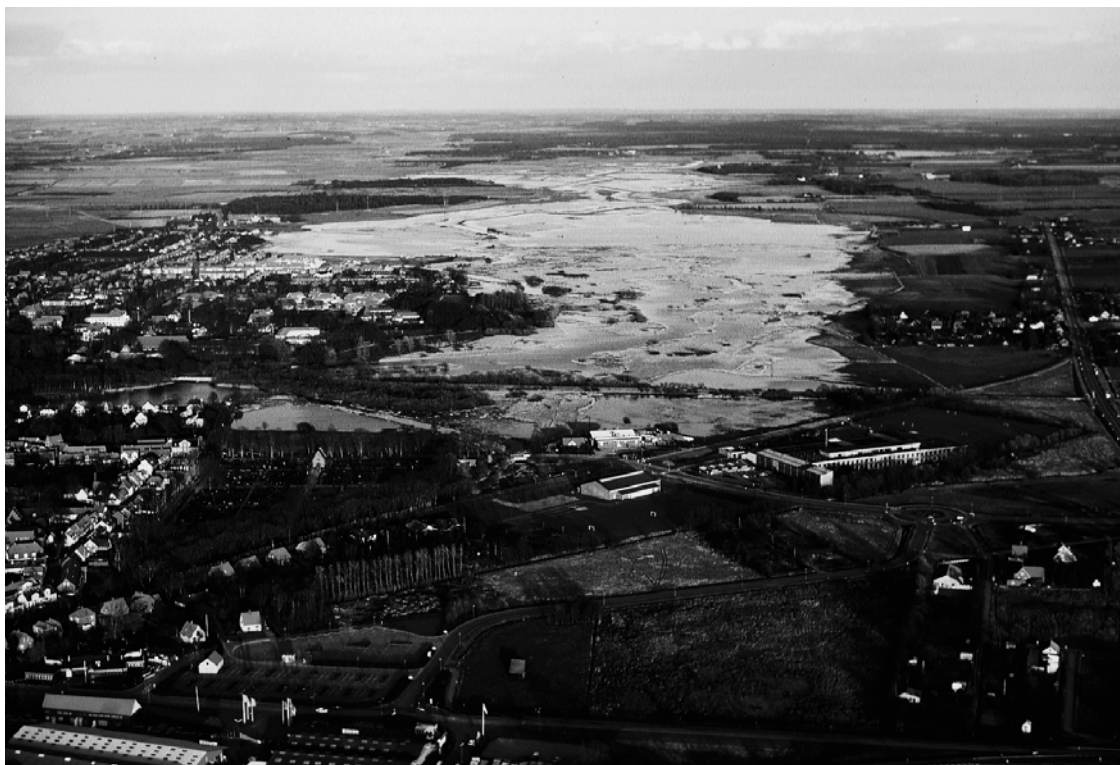
Fig. 1. Del af Ribe Østerå i vinterhalvåret, hvor engene oversvømmes som følge af højt vinterflodemål ved stemmeværkerne i Ribe by. Foto: John Frikke.

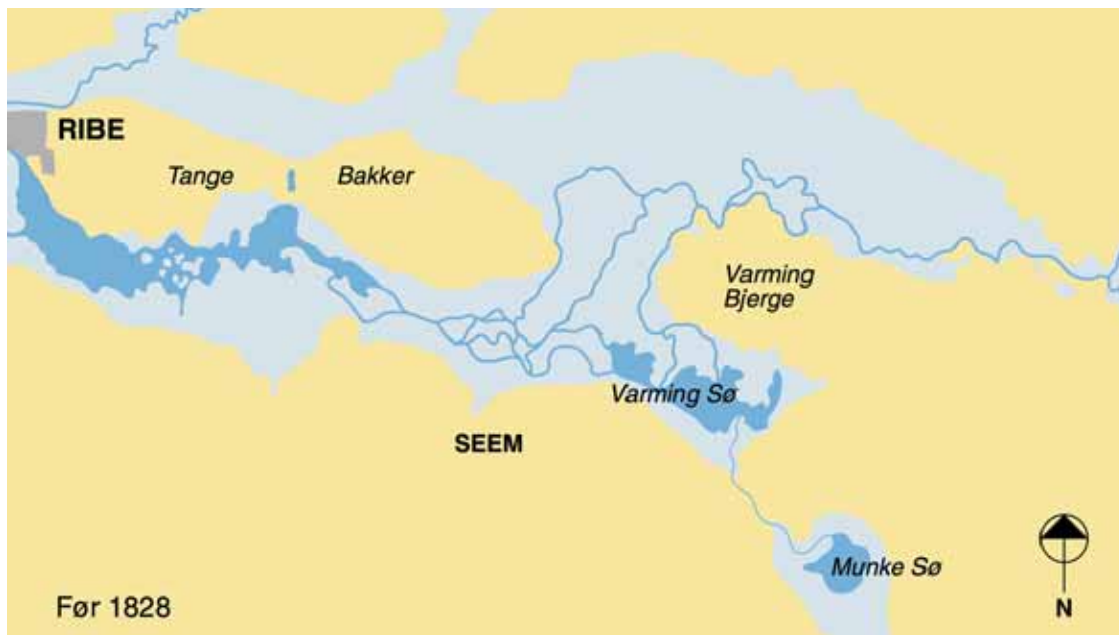
Fig. 2. Ribe Østerå før 1828. Åløbet mellem Tange Bakker og Varming Bjerge blev flyttet mod øst ad flere omgange. Det samme gjaldt åens indløb i Varming Sø. Vest for Varming Sø havde åen mange biløb og syd for Tange Bakker bredte åen sig ud på grund af opstemningerne i Ribe. Tegning: Lars Hammer.

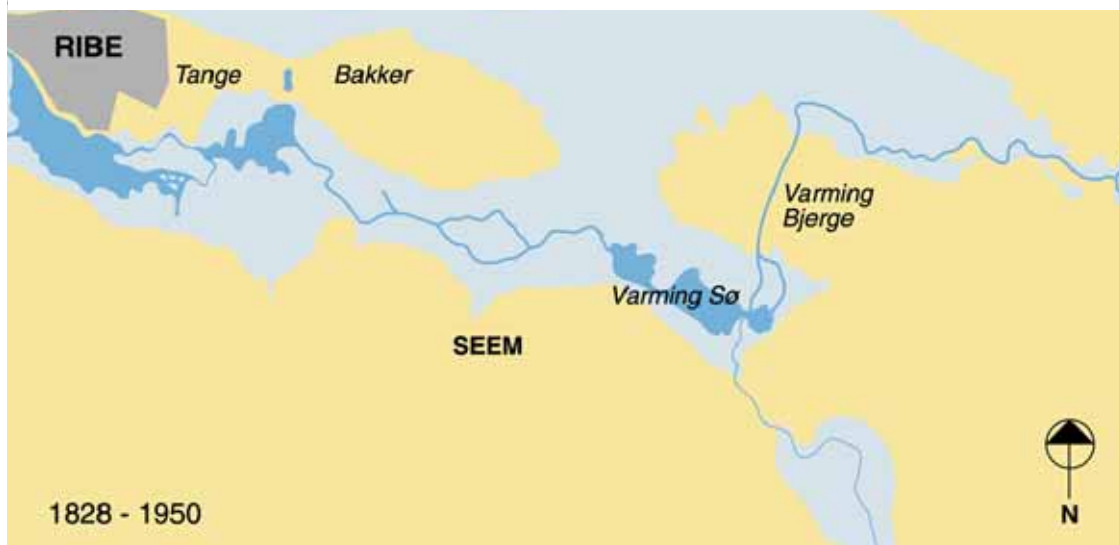
Fig. 3. Ribe Østerå 1828-1950. Åen blev gravet gennem Varming Bjerge og indløbet i Varming Sø rykket længst mod øst. Vådområdet ved Tange Bakker var under tilsanding. Ved Seem var der mod slutningen af perioden kun to biløb tilbage. Tegning: Lars Hammer.

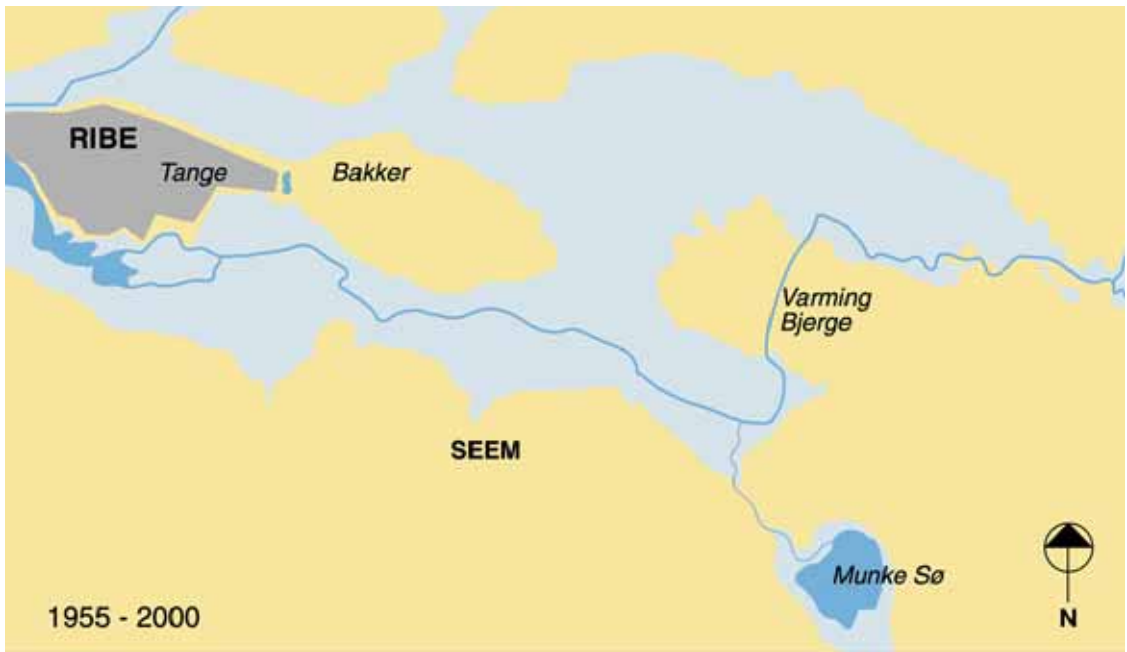
Fig. 4. Ribe Østerå 1955-2000. Åen er rettet ud og uddybet i et veldefineret løb. Varming Sø er helt forsvundet og vådområdet ved Tange, nu vildtreservat, er under hastig tilgroning. Tegning: Lars Hammer.

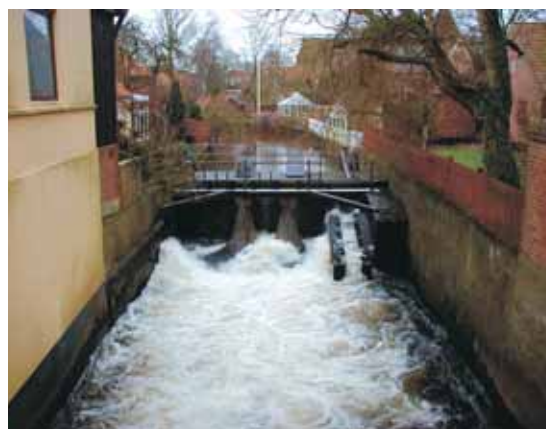
Fig. 5. Frislusen i Ribe, hvor tidligere Kongens Mølle lå til højre i billedet. Foto: Michael Cueto.

Muligheden for at udnytte vandkraften i Ribe opstod i forbindelse med anlæg af dæmningen over Ribe Å i første halvdel af 1250’erne. Det ser ud til, at muligheden straks blev udnyttet, idet der den 14. marts 1255 blev indgået magelæg mellem Kongen og Ribebispen, hvorved sidstnævnte fik erstatning for de jorder, som etableringen af Kongens Mølle satte under vand⁷. Møllen lå ved den i dag benævnte Frislusen, hvor nu Toldboden ligger⁸. Møllens vedligeholdelse voldte en del vanskeligheder, navnlig efter 1593, hvor den blev ødelagt af flere stormfloder. Mølledriften ophørte i 1696, hvor forfaldet var så udtalt, at flere omkringliggende bygninger var truet af bortskylning af vandet, der løb uhindret gennem Kongens Strøm. Netop dette havde i flere år gjort de andre møller forlegne for vand, for allerede i 1686 fik to mølleejere stiftamtmandens tilladelse til at tilkaste Kongens Strøm. Det blev tilsyneladende kun gjort nødtørftigt, for i 1697 klagede møllejerne igen over forfaldet ved Kongens Mølle, der generede så meget, at kunderne søgte uden for byen, når der skulle males korn. I 1738 solgtes møllen med tilhørende privilegier, der udnyttedes ved opførelse af en vejrmølle lige øst for byen.

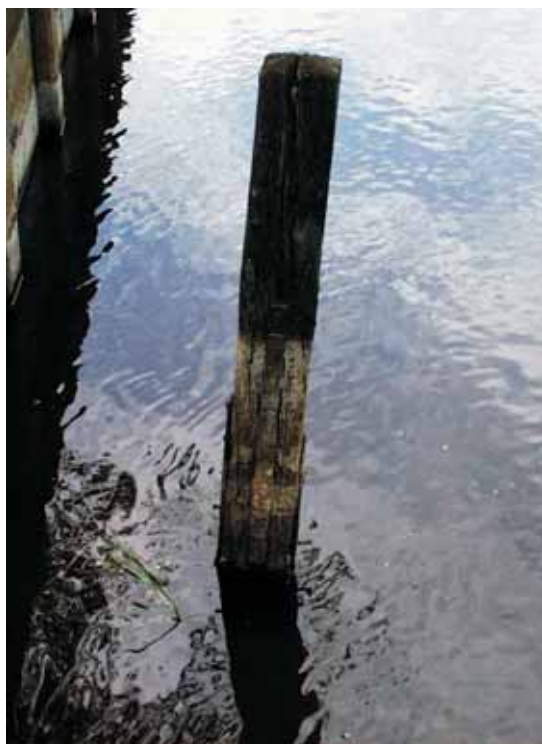
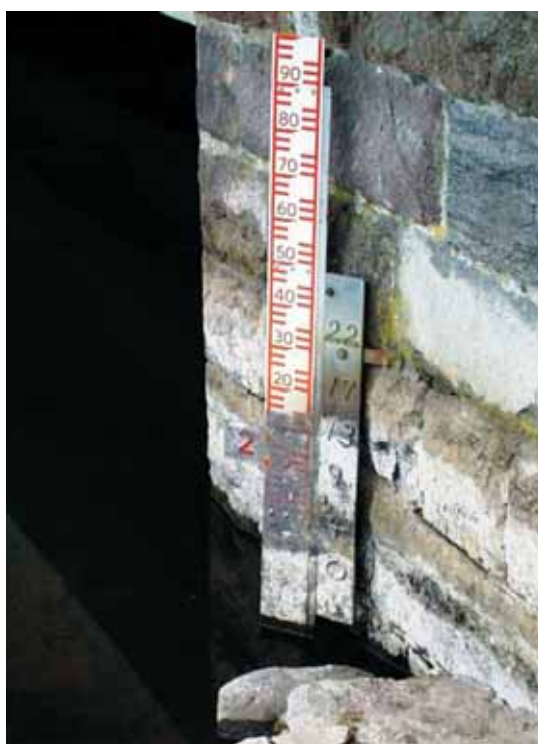
Fig. 6. a) Gammel flodemålspæl i mølledammen ved plejehjemmet "Ved Åen". b) Nye flodemålsmarkeringer på Dagmargadebroen. Foto: Ove Kann.

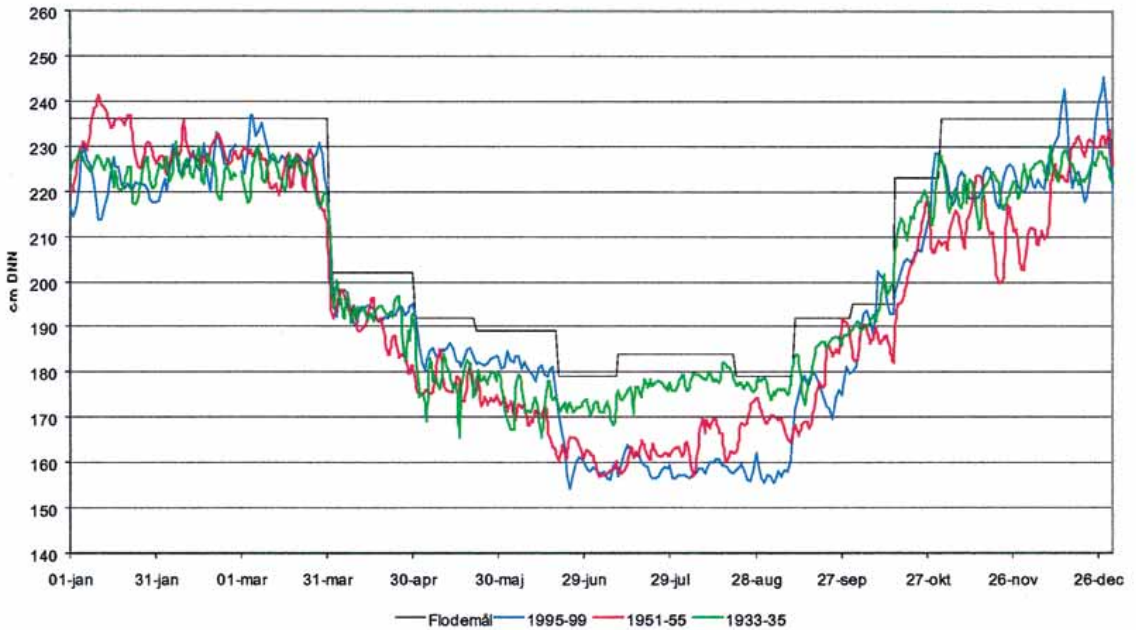
Fig. 7. Fastlagte flodemål (1911) i løbet af året samt gennemsnitlig vandstand i praksis i mølledammen i 3 perioder. Tegning: Søren Vinsløv.

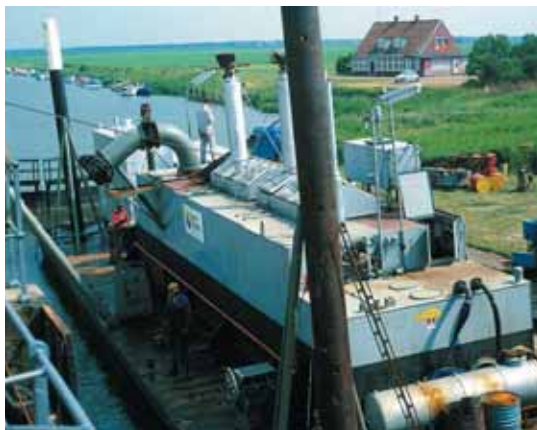
Fig. 12. Sandpumper anvendt i forbindelse med digeforstærkningen 1978-80. Sandpumperen fylder hele kammeret i Kammerslusen. Foto: Linda Christensen.

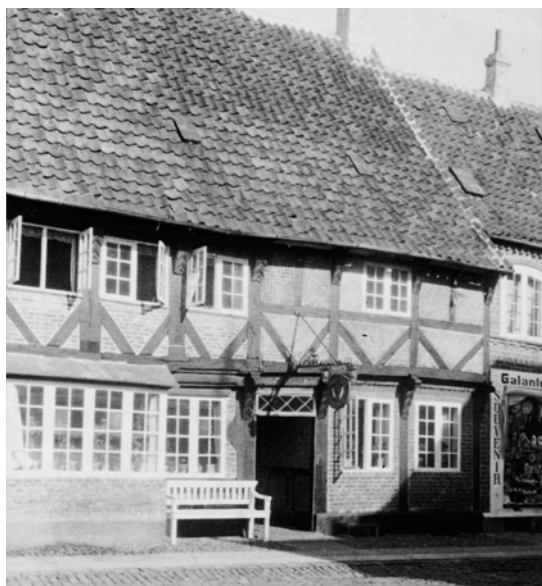
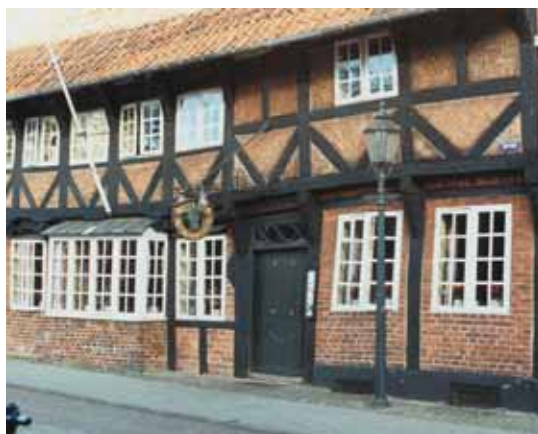
Fig. 18. Weiss Stue fotograferet 1917 og 2001. Bemærk sætninger over karnappen til venstre. Foto: Hugo Matthiessen og Ove Kann.

materiale i svampen allerede har været i gang i nogle år med mulighed for et øget antal sætningsskader på bygningerne.
