BY, MARSK OG GEEST

34

**Kulturhistorisk tidsskrift
for Sydvestjylland**

Nederdammen 33 i Ribe - en kulturhistorisk fortælling om huset og dets beboere fra 1650 til 1976	24
Nederdammen 33 in Ribe - a cultural history of the house and its inhabitants from 1650 to 1976	61

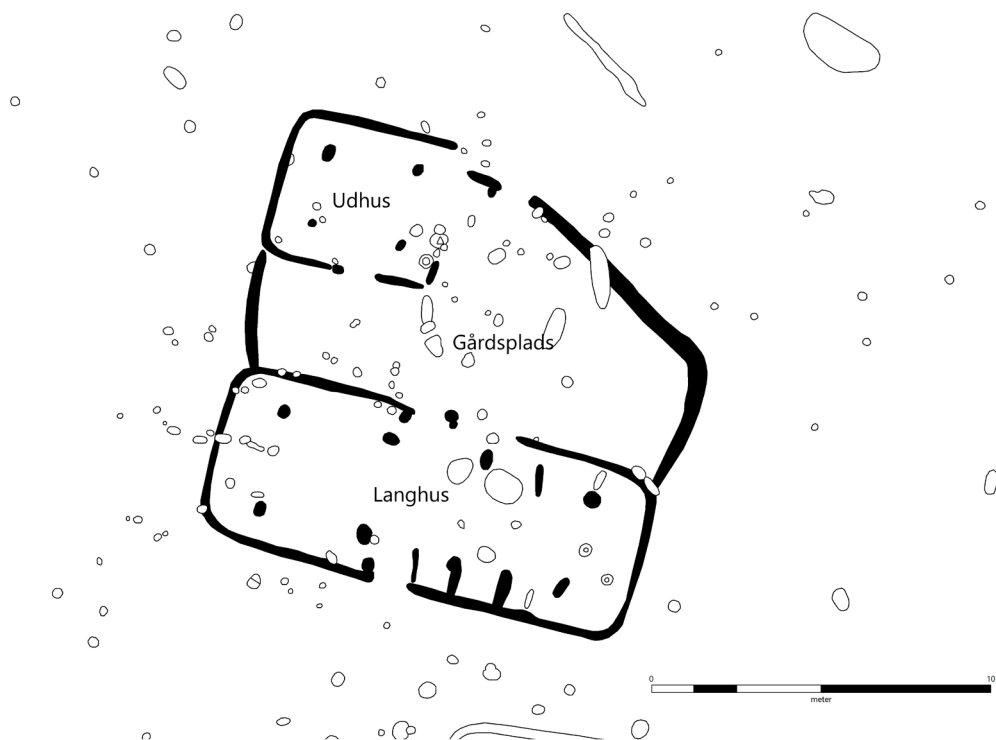
Fig. 2.

Eksempel på gårdsenhed fra Tjæreborg Nord med langhus, udhus og hegn. Tegning: Sydvestjyske Museer.

An example of a farm unit from Tjæreborg North with a long house, out houses and fences. Drawing: by Museum of Southwest Jutland.

Nogle af gårdene består blot af et enkelt langhus med beboelse i den ene ende og stald i den anden. De fleste gårde har dog haft et til eller to små udhuse tilknyttet (fig. 2). Ved flere gårde er der bevarede hegn, der forbinder hovedhuset med udhusene og indhegner gårdspladsen. Også for en del af gårdene uden bevaret hegn er husene

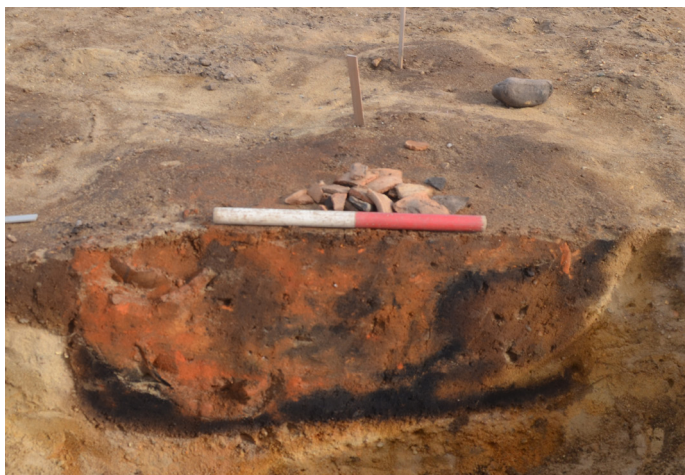
Ovn A1046 i snit. Foto: Sydvestjyske Museer.

A section of oven A1046. Photo: Museum of Southwest Jutland.

Ovn A1046 havde et trækulslag i bunden, som var overlejret med et tykt lag af rød-orange brændt ler (fig. 3). Ovnens indeholdt to næsten hele lerkar (fig. 4). Det ene var et mindre kar med let rundede sider og en rand uden kendetegn. Det er lidt for stort til at være en kop, og en del af siden mangler. Det andet lerkar var en åben skål med facetteret rand, der blev delvist ødelagt af snittet i ovnen, men som også havde ældre brud. Der blev også fundet enkelte andre randskår, bl.a. skår der var let fortykkede og facetterede. Prøven kom fra det sorte lag.

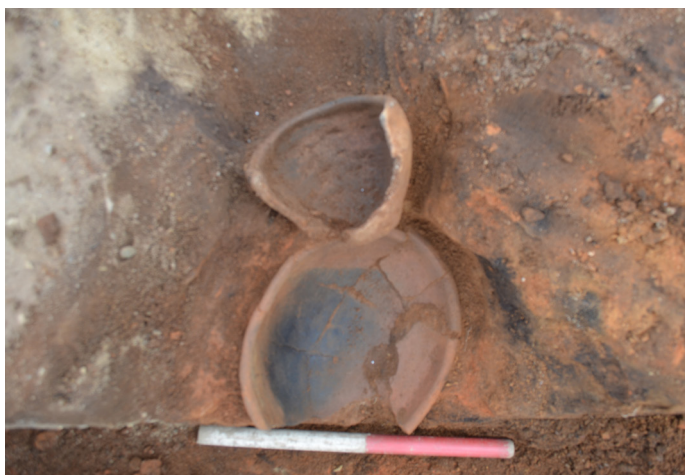
Fig. 4.

Lerkar i ovn A1046 (til højre). Foto: Sydvestjyske Museer.

An earthen vessel from A1046, to the right. Photo: Museum of Southwest Jutland.

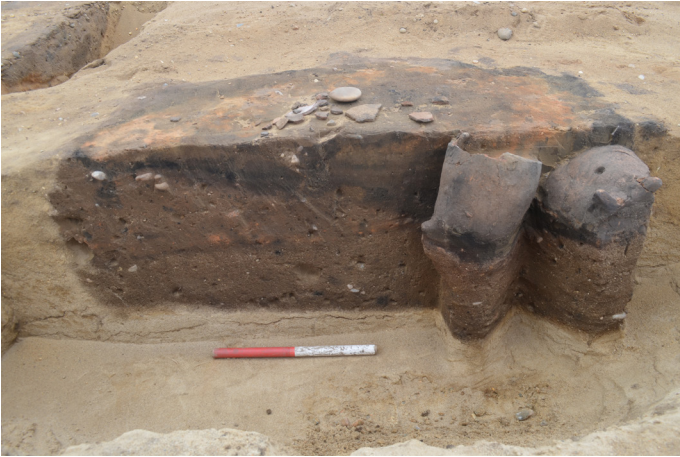
Fig. 6.

Ovn A1968 med de to kogestande.
Foto: Sydvestjyske Museer.

Oven A1968 with the two cooking
stands. Photo: Museum of Southwest
Jutland.

Ovn A1968 havde nederst et brunligt lag, evt. en anden ældre funktion. Men over dette sås flere tynde lag af grå aske og sort trækul overlejret af et lag med rød-orange brændt ler. Nær bunden af de sorte lag hhv. stod og lå der to kogestande (fig. 6). Disse var helt ens og må betragtes som værende placeret *in situ*. Begge var formet som høje krukker, men havde fødder i bunden og et hul midtpå, der nærmest giver dem udseende som underdelen af små, tykke figurer med en navle. Dertil lå der i et af de gråsorte trækulslag en næsten hel kop (fig. 7), der kun manglede et mindre skår ved randen. Herudover lå der kun få spredte, ukarakteristiske sideskår i anlægget. Den arkæobotaniske prøve kom fra området omkring de to kogestande.

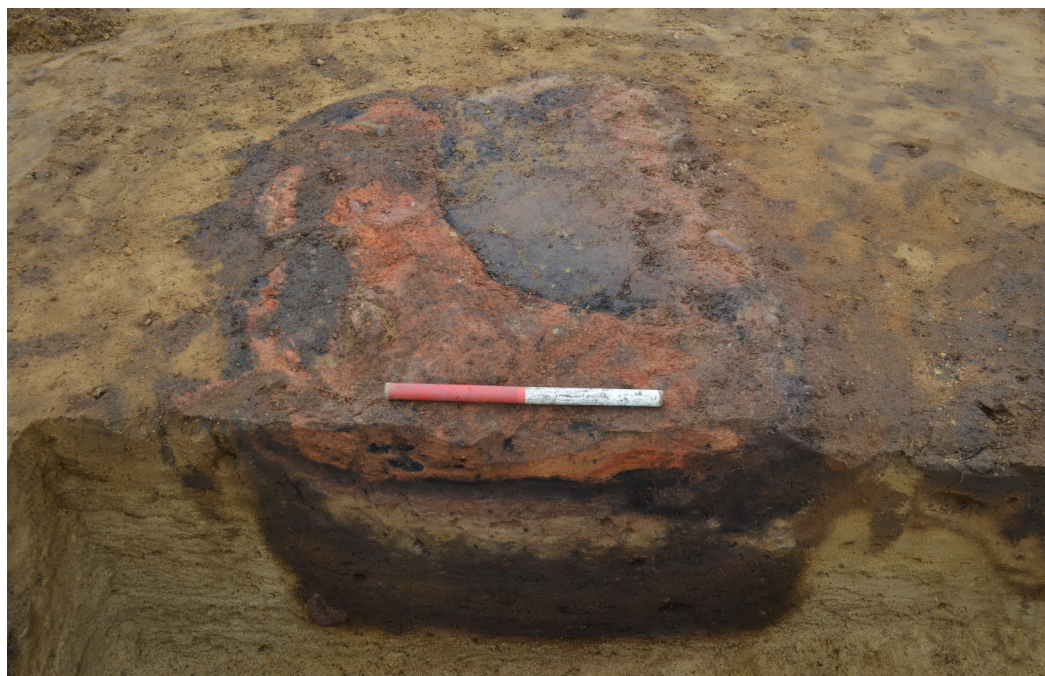
Fig. 8.

Snit af ovn A1460. Foto: Sydvestjyske Museer.

Ovn A1460 havde flere lag med aske/trækulsholdigt fyld med andre lag imellem (fig. 8). Nederst fandtes et lidt gråligt lag, derefter et brunligt lag. Dernæst sås et nyt gråligt lag, evt. flere tynde lidt diffuse lag. Disse lag var dækket af lyst undergrundsmateriale, som var lidt lyst rødligt i toppen op mod et sort trækulslag. Den rødlige farve i toppen af det lyse lag tolkes som dannet ved varme-påvirkning. Over trækulslaget lå et orange lerlag. Den arkæobotaniske prøve kom fra det nedre, mørke lag.

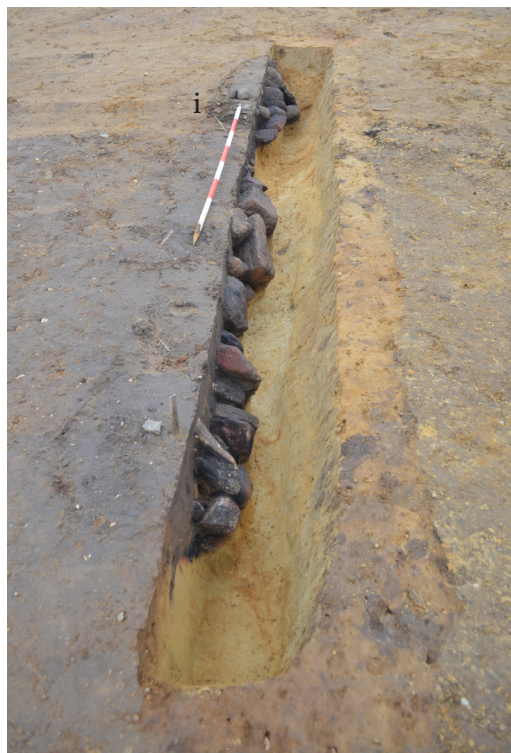
Fig. 10.

Trench A112 with large stones and layers of burnt debris at the bottom. Photo: Museum of Southwest Jutland.

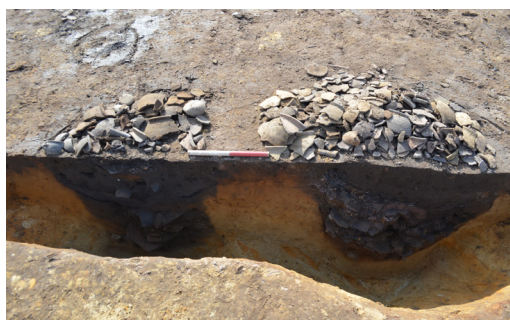
Fig. 11.

Gruberne A449 og A103 med skår, knogler og skaller. Foto: Sydvestjyske Museer.

Afsærlig interesse er to gruber (A103 og A449), som lå i kulturlaget. Disse tolkes til kun at have haft én nedgravningsepisode, selvom der er flere lag i dem. Som det fremgår af fig. 11, blev der fundet store mængder af keramik. Desuden fandtes lag, der bestod af muslingeskaller samt brændte og ubrændte knogler. Til trods for et forholdsvis stort indhold af skaller var knoglerne temmelig dårligt bevaret, og det blev besluttet at opsamle al jorden fra de to gruber og få det soldet gennem et fintmasket net under mere kontrollerede forhold.

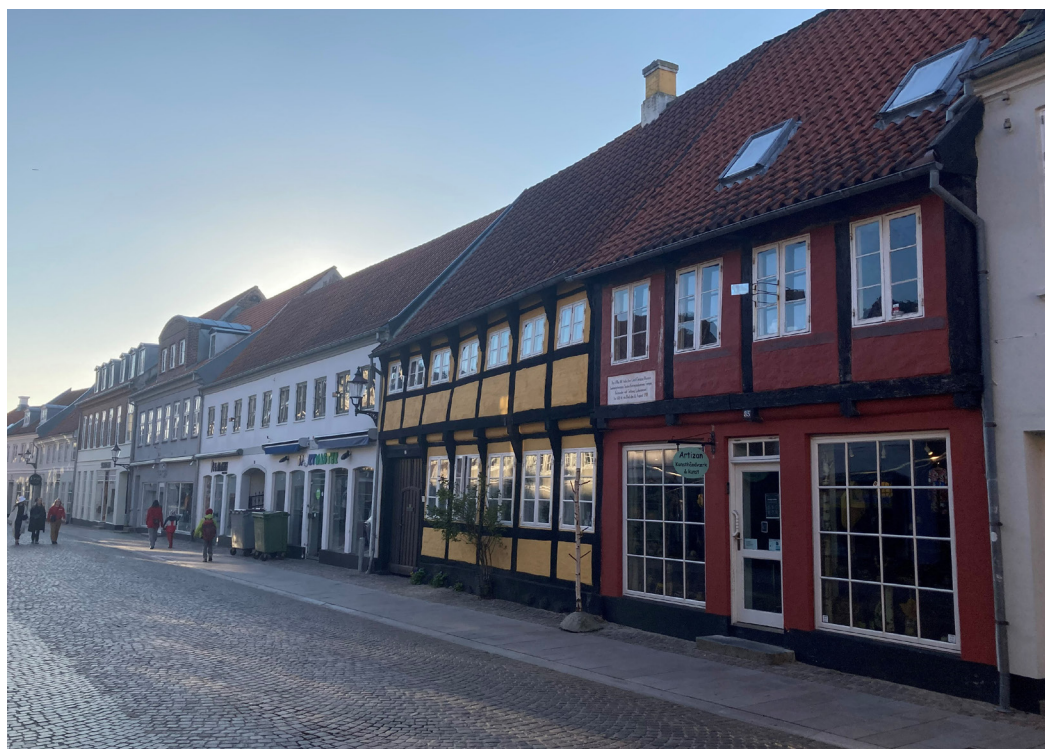
Fig. 1.

Nederdammen 33, with its black tarred half-timber frame with yellow brick nogging infill. A 1976 restoration returned the facade to its appearance around 1900. The yard gate was reduced in width by half a bay, to create space in the facade for an extra window section on the ground floor. The second floor was extended with an extra window in both the first and seventh bay of the facade. Photo 2022: Museum of Southwest Jutland.

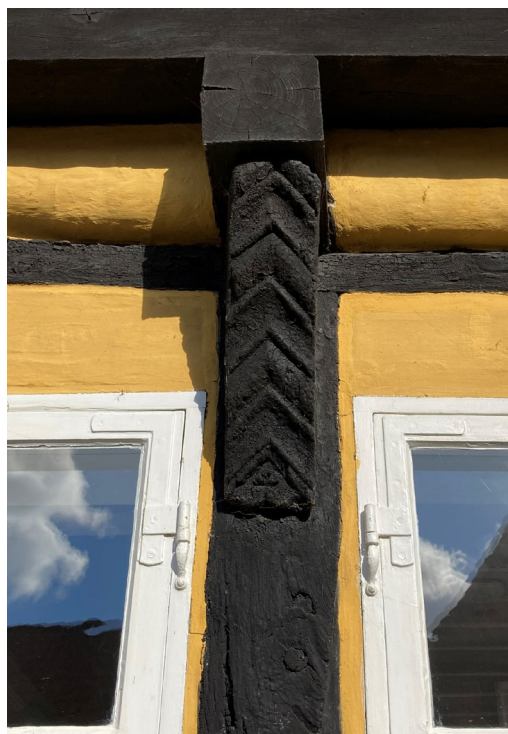
Fig. 6.

Sparremønstret knægt, der optræder på en lang række af byens renæssancehuse opført efter bybranden i 1580. På Nederdammen 33 ses den spinkle variant, som med al sandsynlighed er et yngre fænomen. Under knægten ses to foragningshuller til en oprindelige dørhammer i husets midterste fag. Foto 2022: Sydvestjyske Museer.

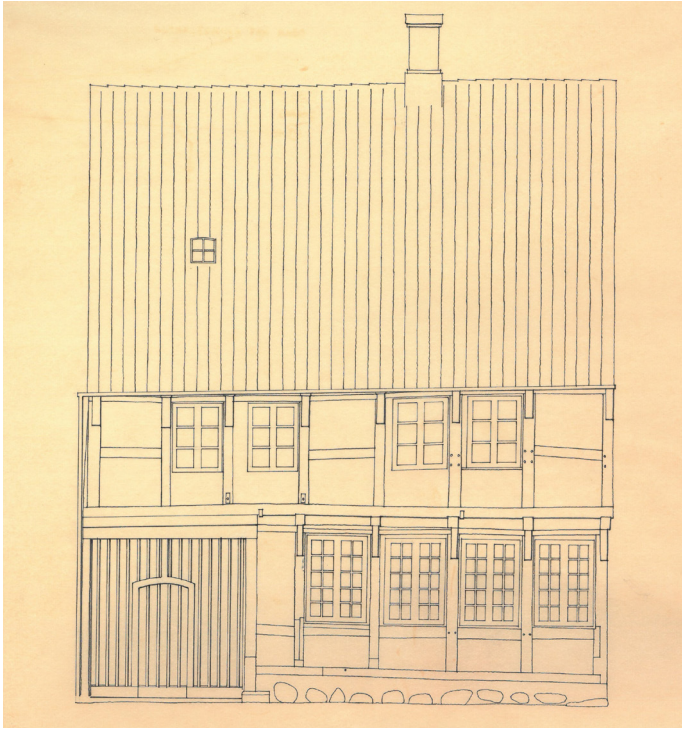
Fig. 7.

Drawing of the street facade of Nederdammen 33 prior to restoration in 1976 by Steffen M. Søndergaard. Drawing: Nederdammen 33.

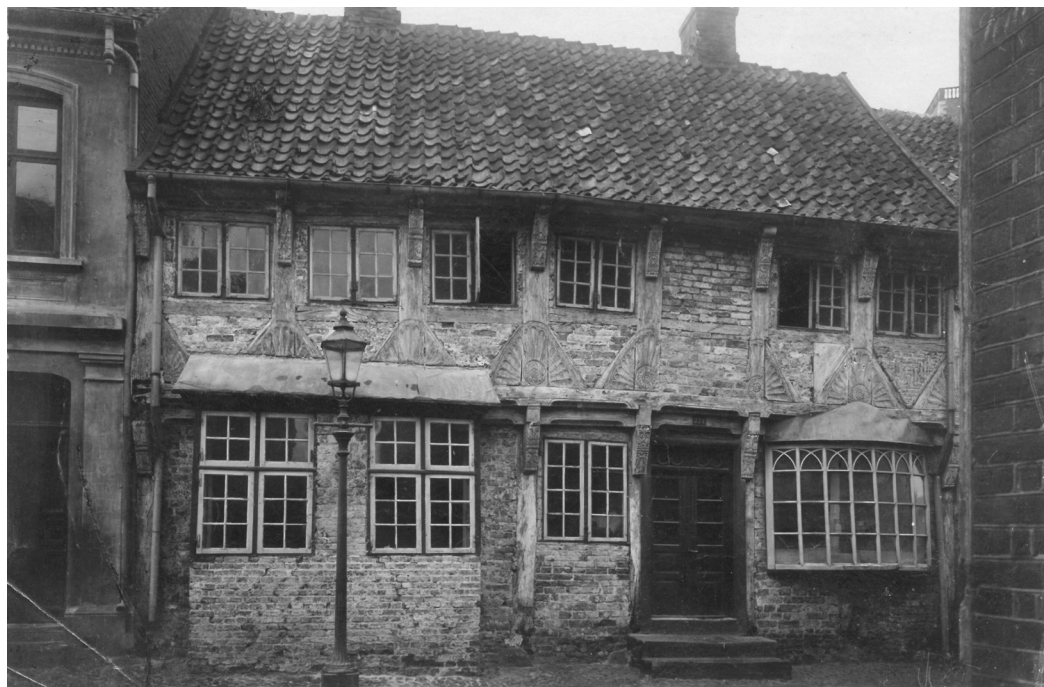
Fig. 10.

Renæssance-længehus i Stenbogade opført efter bybranden i 1580. Huset blev revet ned mellem 1892 og 1894 i forbindelse med domkirkens hovedrestaurering og de dertilhørende ændringer af domkirkens omgivelser. De arkæologiske undersøgelser i forbindelse med etableringen af den nuværende domkirkeplads i 2012 viste, at der kun havde været adgang til grunden via husets gadedør. Foto: Sydvestjyske Museer.

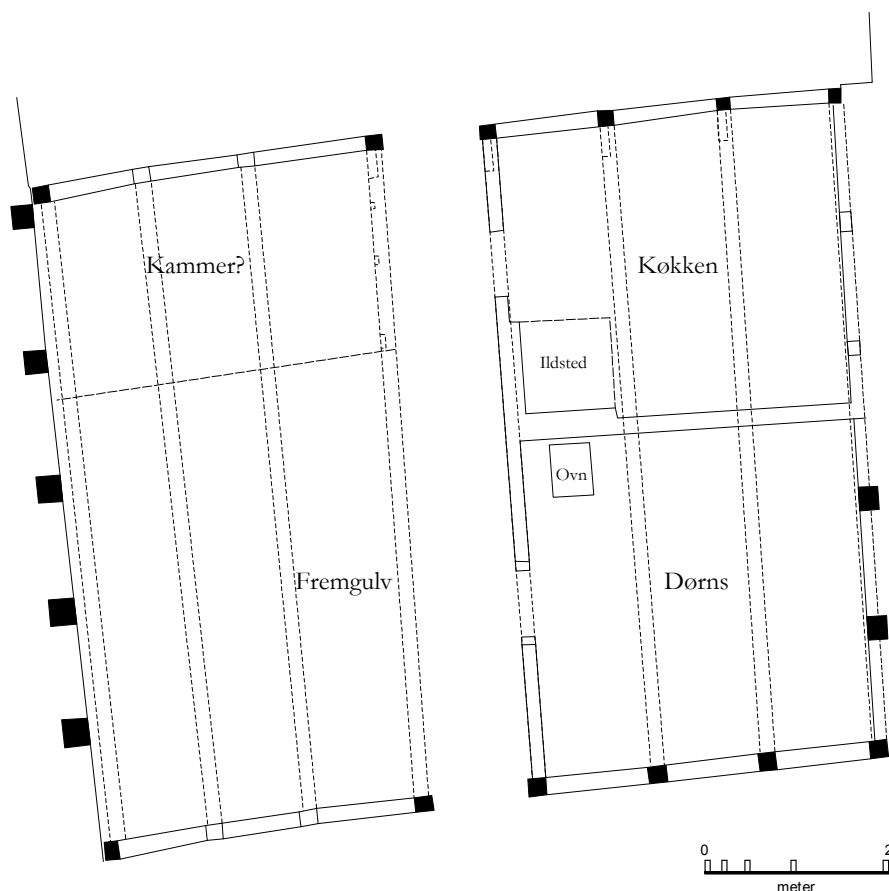
Fig. 11.

A proposed reconstruction of the original floor plan of Nederdammen 33. After Søndergaard 1975. Drawing: Museum of Southwest Jutland.

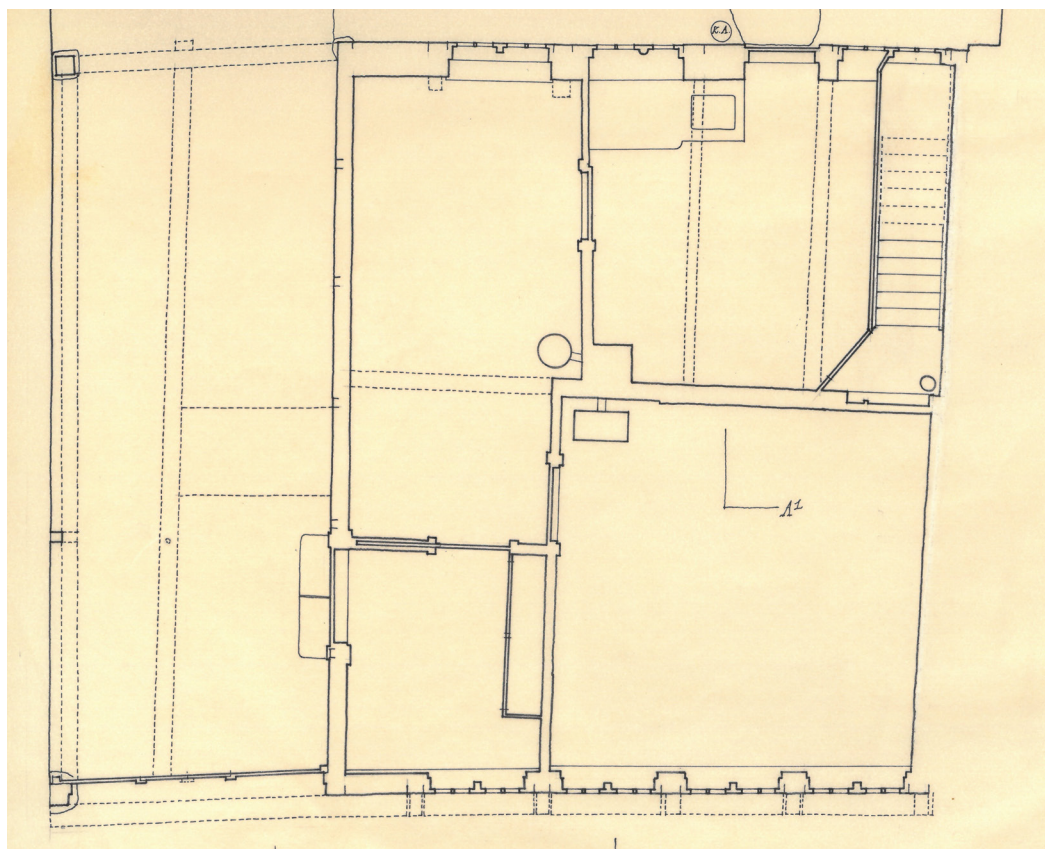
Fig. 14.

Drawing of the ground floor before the 1976 restoration by Steffen M. Søndergaard. Drawing: Nederdammen 33.

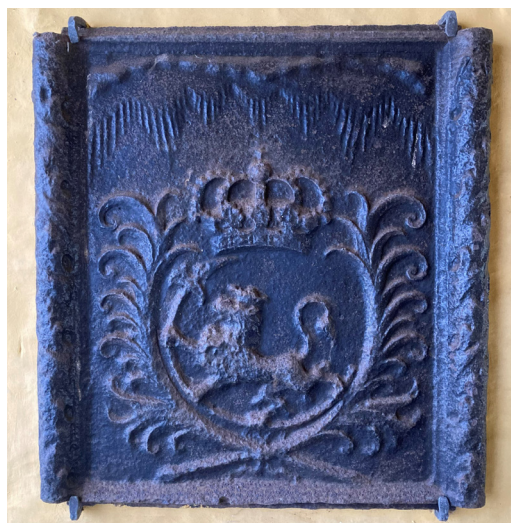
Fig. 19.

Plade fra en norsk jernvindovn i portrummet fra Ege-land Jernværk. Ovnens er dateret til midten af 1700-tallet. Våbenskjold, monogrammer og kongeportrætter var et yndet motiv under enevælden. Motivet her er den kronede norske løve med hellebard omkranset af akantusblade. I toppen ses skyer og solgisel. Foto 2022: Sydvestjyske Museer.

I det nuværende portrum hænger en plade fra en norsk jernvindovn (fig. 19), hvis motiv i et andet tilfælde er dateret til 1739 (Nygård-Nilssen II 1944, s. 216). Det kan altså

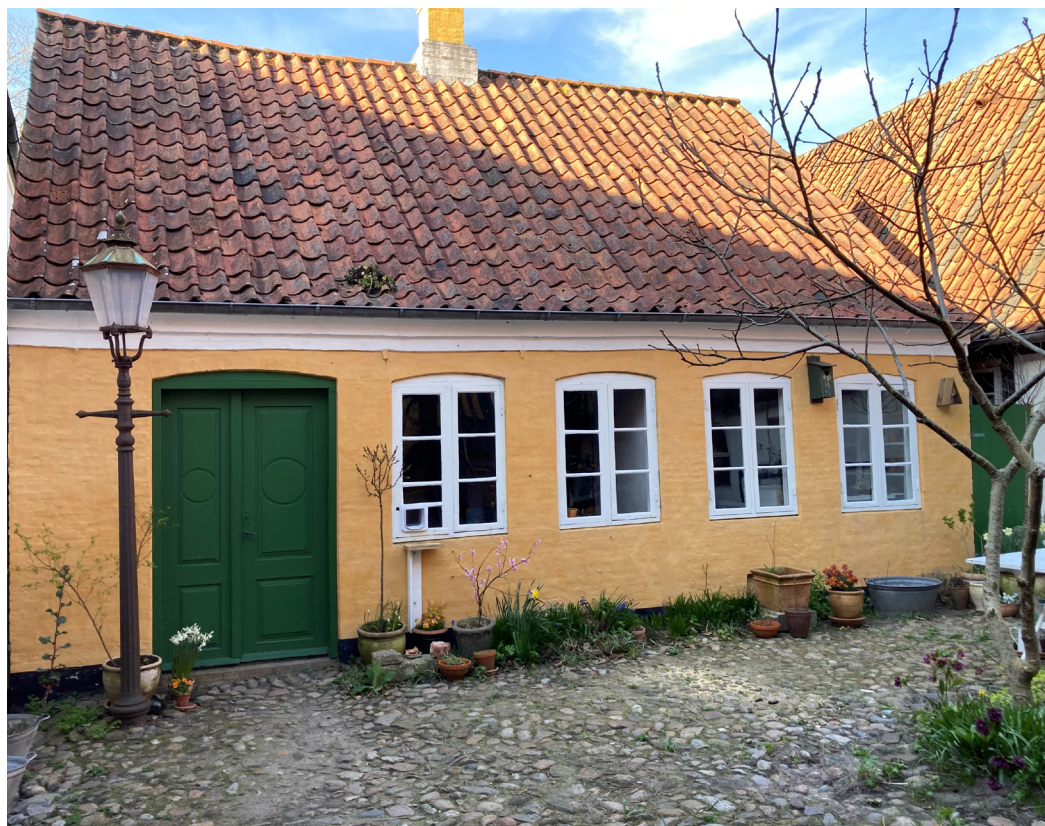
Fig. 23.

Baghuset set fra porten. Foto 2022: Sydvestjyske Museer.

The courtyard house seen from the gate. Photo 2022: Museum of South-west Jutland.
