# Naturvidenskabelige undersøgelser af mursten i Sorø Klosterkirke – sortering af mursten

*Af Kaare Lund Rasmussen, Christina Andersen og Thomas Bertelsen*

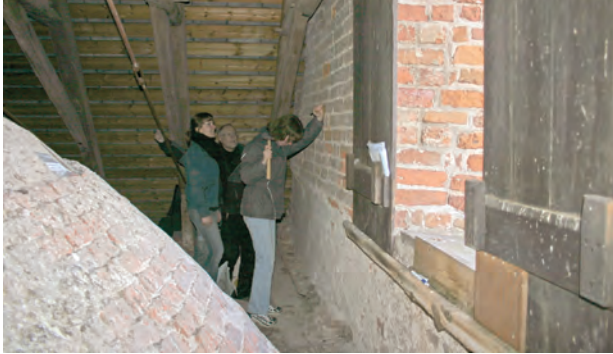
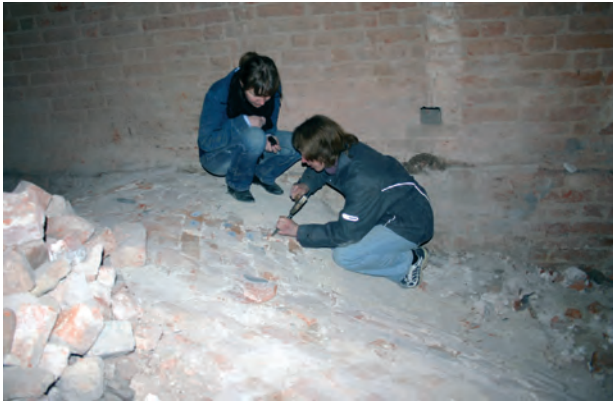
Fig. 1. Prøvetagning i Sorø klosterkirke. a: Prøver udtages til proveniens ved Sorø-1, fra venstre Vibe Bach, Kaare Lund Rasmussen og Christina Andersen; b: Prøver udtages i hvælvet ved Sorø-6, fra venstre Vibe Bach og Christina Andersen. Foto: Per O. Thomsen.

I felten, i dette tilfælde på kirkens loft, har vi udtaget små murstensprøver med hammer og mejsel (fig. 1). Alle prøverne er udtaget fra kirkeloftet, hvor der er let adgang til velbevarede murpartier, herunder hvælvenes oversider. En prøve er almindeligvis på 0,1 til 1 g. Når den ankommer til laboratoriet, tørres den i en ovn ved 110° C i 12 til 24 timer. I nærværende arbejde er der udtaget 10 prøver i seks forskellige bygningspartier foruden 5 prøver i yderligere ét bygningsparti (fig. 2).

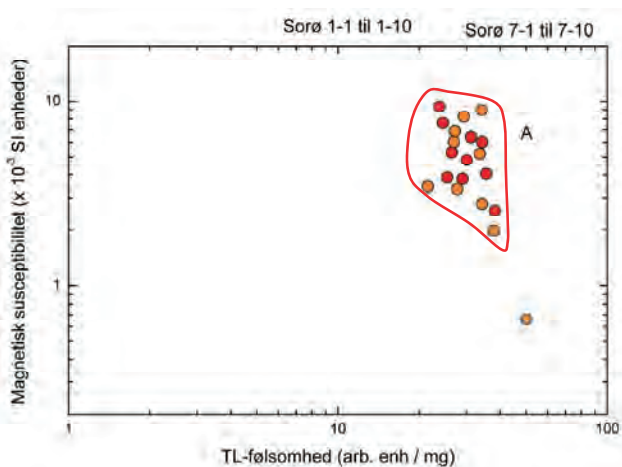
Fig. 4. Magnetisk susceptibilitet versus TL-følsomhed. Farvekoden er: Sorø-1 rød og Sorø-7 orange. Lerkilde A angivet med rød streg.

er sammenfaldende, som det kan ses af figur 4. Sorø-1 er angivet med røde symboler og Sorø-7 med orange symboler. Den fælles lerkilde betegnes som Lerkilde A.

Proveniensbestemmelserne for Sorø-1 og Sorø-7, der er plottet i figur 3, viser et meget klart sammenfald og en meget veldefineret og snæver lerproveniens (A). For Sorø-2 ses noget mere spredning i måleresultaterne (fig. 5), hvor lerkilde B er indtegnet med grøn streg. I figur 6 ser man, at en del af punkterne fra Sorø-3 (blå punkter) falder indenfor lerkil-

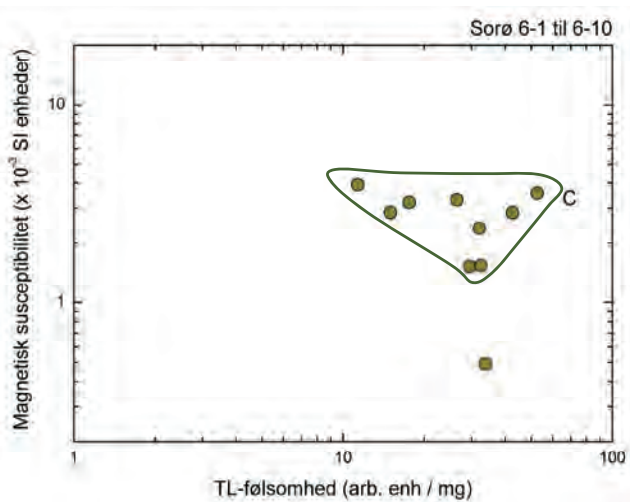
Fig. 6. Magnetisk susceptibilitet versus TL-følsomhed for Sorø-6 (oliven). Lerkilde C angivet med oliven streg.

Målingerne for Sorø-2 er vist i figur 5 med grønne symboler. De definerer Lerkilde B, der er markeret med en grøn kurve i figur 5. Målingerne fra Sorø-6 er vist i figur 6 med olivenfarvede symboler, der definerer Lerkilde C. Samtlige målte prøver er vist i figur 7.

Lerkilde C, defineret af stenene fra Sorø-6, har overlap med både lerkilde A og B og er den mindst diagnostiske af de 3 lerprovenienser, som man i vores fortolkning ser i de undersøgte bygningsdele af Sorø Klosterkirke. Tre bygningsdele udviser yderst spredte punkter i fig. 7, nemlig Sorø-3 (blå), Sorø-4 (violet) og Sorø-5 (gul), hvor der sikkert er tale om en blanding af sten fra forskellige kilder.

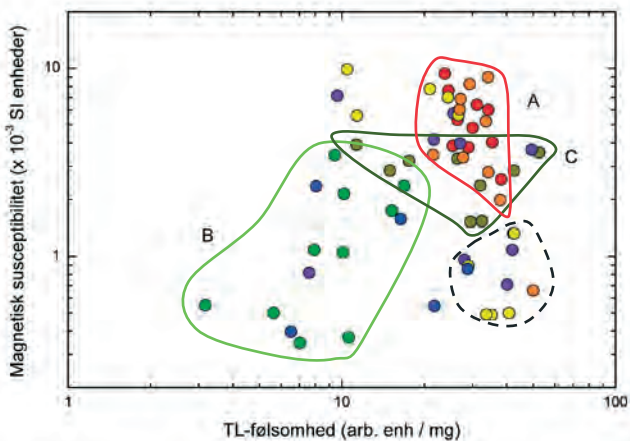
Fig. 7. Magnetisk susceptibilitet versus TL-følsomhed. Farvekoden er: Sorø-1 rød; Sorø-2 grøn; Sorø-3 blå; Sorø-4 violet; Sorø-5 gul; Sorø-6 oliven; Sorø-7 orange. Lerkilde A angivet med rød streg; lerkilde B med grøn streg; lerkilde C med olivenfarvet streg, og en uvis gruppering, som er omtalt i teksten er angivet med stiplet kurve.

de B. Men der ligger også to blå punkter i den visse gruppering nederste til højre i diagrammet, markeret med en stiplet kurve. Grunden til at denne relativt tætte gruppering anses for usikker og ikke direkte fortolkes som en selvstændig lerkilde, er, at den ikke er defineret af punkterne fra et enkelt bygningsselement. Der kan måske være tale om reparationssten, som således indgår i flere bygningsdele (3, 4, 5 og 7).

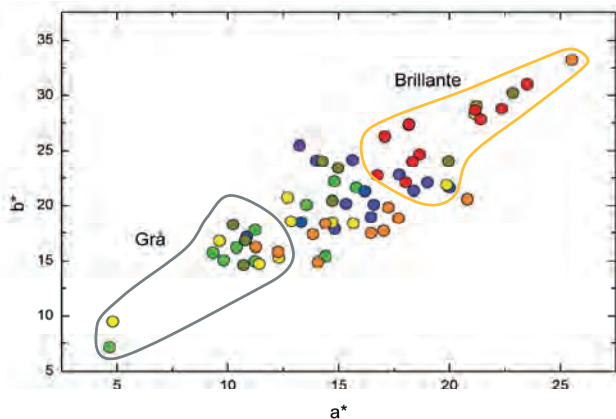
Fig. 8. Resultaterne af farvemålingerne. Figuren viser  $a^*$  versus  $b^*$ . De farvemættede brillante sten er markeret med en orange kurve i øverste højre hjørne. De mindste farvede grålige sten er markeret med en grå kurve i diagrammets nederste venstre del. Bemærk, at alle punkter fra Sorø-1 er brillante, mens Sorø-3 og Sorø-4 alle på nær to er hverken eller.

Farvemålingerne er vist på figur 8.

Farvemålingernes  $a^*$  og  $b^*$  udviser en meget systematisk variation, som det ses på fig. 8. De målte farværdier fordeler sig strengt omkring en ret linie ( $b^* = 1,3 a^*$ ), hvilket betyder at stenene i almindelighed er orange (en blanding af gul og rød). Ser man i dette diagram på fordeling af de forskellige bygningspartier, så ses det, at Sorø-1 udelukkende ligger i det øverste højre hjørne af figuren, indenfor den med orange markerede kurve. Farverne på de sten, hvis punkter ligger

inden for denne kurve, er meget farvemættede og man kan kalde dem *brillante*. Blandt de brillante findes også sten fra lerkilde C. Modsat hertil kan farven af stenene nederst til venstre i diagrammet beskrives som meget lidt farvemættede, eller *grålige*. Blandt de grålige sten findes sten fra Sorø-2, Sorø-5, Sorø-6 og Sorø-7, men ingen sten fra Sorø-1. Blandt de almindeligt farvede sten, hvilket vil sige hverken de brillante eller de grålige, findes alle stenene fra Sorø-3 og Sorø-4 på nær to.

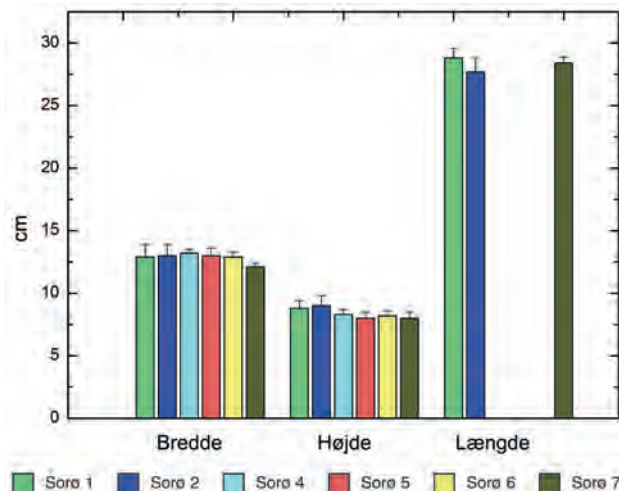
Fig. 9. Størrelserne af de målte sten. Usikkerheden,  $\pm 1$  standardafvigelse, er markeret med sorte fejllinier.

En klassisk måde at bestemme proveniens af mursten på er ved opmåling af stenens dimensioner. I Sorø Klosterkirke blev der samtidig med udtagningen af murstensprøver målt på størrelsen af disse sten samt nogle af de omkringliggende sten. I Tabel 2 ses en oversigt over stenenes størrelse med de tilhørende usikkerheder. I fig. 9 ses stenstørrelser ved siden af hinanden, og på figur 10 er bredden af stenene vist mod højden med de målte usikkerheder.

Det fremgår af både fig. 9 og 10, at man ikke kan se forskelle i stenenes størrelser i de udvalgte bygningspartier ved hjælp af den klassiske metode, som det ellers til en vis grad kunne gøres for stenene i Svendborg Sankt Nikolaj.<sup>8</sup> Thomas Bertelsen konkluderer ligeledes, at det kun med store forbehold er muligt at anvende teglstensformater i dateringsøjemed.<sup>9</sup> Vi er derfor henvist til data fra den naturvidenskabelige proveniensbestemmelse og farvemålingerne.

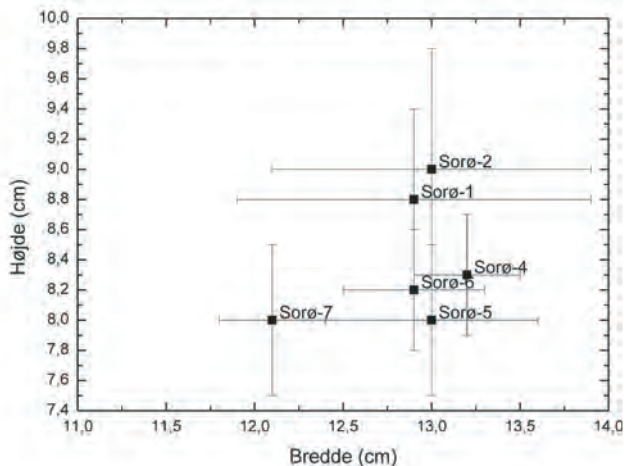
Fig. 10. Højde versus bredde af stenene størrelse. Usikkerheden,  $\pm 1$  standardafvigelse, er markeret omkring punkterne. Selvom man tager to dimensioner i brug, kan stenene fra de forskellige bygningsdele ikke skelnes fra hinanden, når man tager usikkerheder i betragtning.

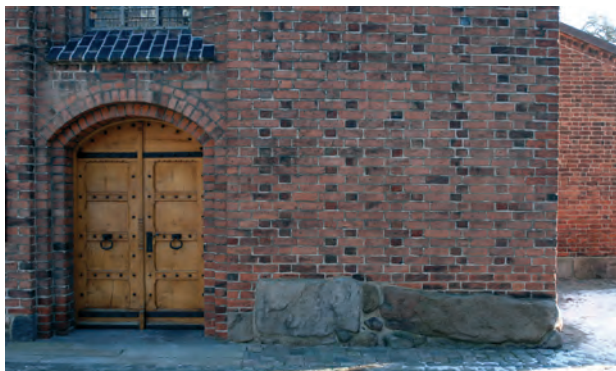
Fig. 12. Udsnit af vestfacaden på Svendborg Sankt Nicolais tårn. Murværket er omsat ved restaureringen i 1892-94, ledet af H.B. Storck med J. Magdahl-Nielsen som konduktør. Bemærk de mørke bindere – der har fundet en sortering af stenene sted. Foto: KLR 2012.

På fig. 12 ses et udsnit af tårnets vestfacade på Sankt Nicolai Kirke i Svendborg. Dette murværk blev genmuret ved restaureringen i 1892-94 der blev forestået af en af tidens velanskrevne restaureringsarkitekter, H.B. Storck (1839-1922) i samarbejde med den yngre

arkitekt J. Magdahl-Nielsen (1862-1941), der virkede som konstruktør og daglig leder på restaureringsarbejdet. På fig. 12 ses tydeligt, at man har sorteret de mørke sten fra og anvendt dem som bindere, hvilket tilfører murværket et jævnt net af mørke pletter, måske inspireret af Roskilde Domkirke som omtalt nedenfor. Om det er Storck eller Magdahl-Nielsen, der har lanceret udtrykket står hen i det uvisse, men den lokale murer er det næppe.<sup>10</sup> Eksemplet her er ganske vist fra nyere tid, men støtter tanken om, at sten-sortering også kan have fundet sted i middelalderen, hvad vi altså for første gang dokumenterer med brug af farvemålinger i Sorø Klosterkirke.

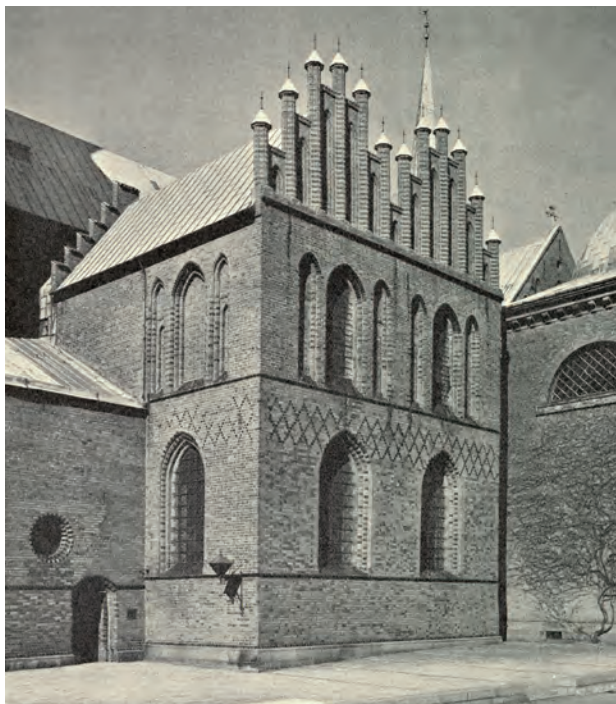
Fig. 13. Roskilde Domkirkes helligtrekonger kapel fra o. 1460. Gavltrekanterne er stærkt fornyede, men facaderne er overvejende intakte. Efter Danmarks Kirker.

Helligtrekonger-kapellets kultiverede teglfacader er et hjemligt højdepunkt inden for mønstermuring med polykromt tegl, der oftest er begrænset til buestik sat af vekslende røde og mørke sten (fig. 14). Dette fænomen kendes spredt fra alle dele af landet og kan ikke udelukkes at have haft særdeles stor udbredelse, da udskiftning af blot enkelte sten helt kan udviske rytmen i de vekselfarvede stik.<sup>16</sup> Yderligere kunne de mørke sten skabes ved at kalke røde sten, som regn siden har va-

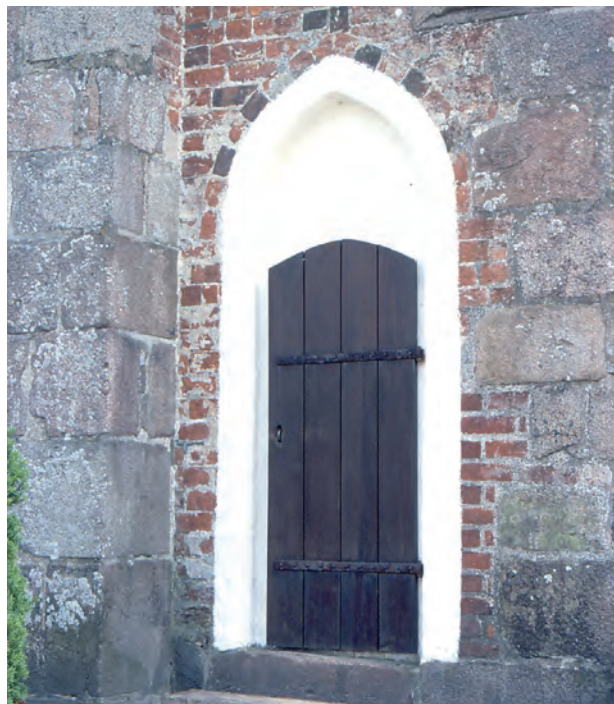
Fig. 14. Prydskifte af vekselfarvede teglsten om trappehusdøren til Ølgod Kirkes senmiddelalderlige tårn. Det omkringværende afrensede murværk er udført af røde sten og spredte mørke bindere. Foto: Th.B. 2005.

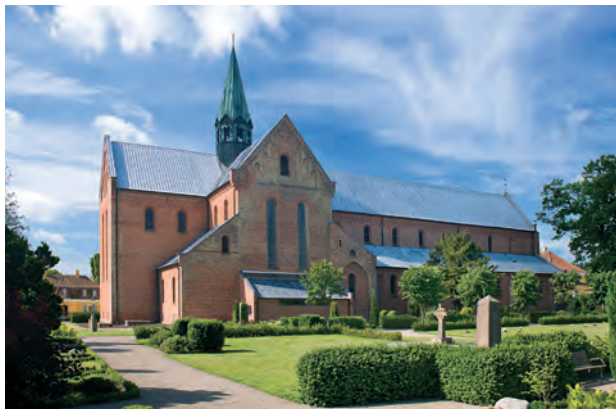
Fig. 15. Sorø Klosterkirkes nordside. Korsarmens gavl har bevaret store oprindelige facadepartier. Foto: Arnold Mikkelsen, Nationalmuseet 2011.
