Fra mur til maleri

Refleksioner over vægmaleriteknikker i 1100 og 1200-tallet

Af Peder Bøllingtoft

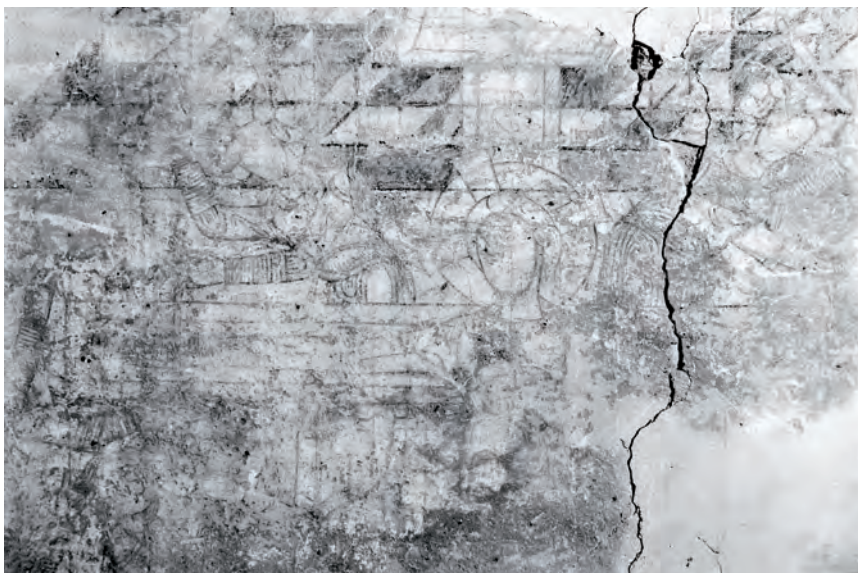
Fig. 2. Tamdrup Kirke 1080-1100. Konstruktionstegninger og fortegninger. Udsnit af Korsfæstelsen på skibets nordvæg over hvælvet. Foto: Mogens Larsen 1973.

mod venstre. Det skyldes sikkert, at den trekantede murske blev ført med højre hånd. Man må forestille sig, at maleren (eller en medhjælper) stod ganske tæt på væggen og trak den fede klistrede mørtel på i smalle overlappende baner nedefra og opefter svarende til bredden på murskeen. Overkanten på skebladet pegede skråt udefter, medens underkanten, der havde direkte kontakt med væggen, sørgede for, at pudsoverfladen fik den første glatning. Først når et passende vægareal var dækket og pudsen havde sat sig, blev overfladen de fleste steder efterglittet med murskeen for at sikre en mere ensartet »marmorglat« overflade. Dette er for eksempel tilfældet for Jørlundeværkstedets arbejder på Sjælland fra 1150-75 (fig. 2).

Tamdrup Kirke ved Horsens fra 1080-1100 (fig. 2), i Slaglille Kirke ved Sorø fra 1125-50 og i Sankt Ibs Kapel i Roskilde fra 1150-75.¹²

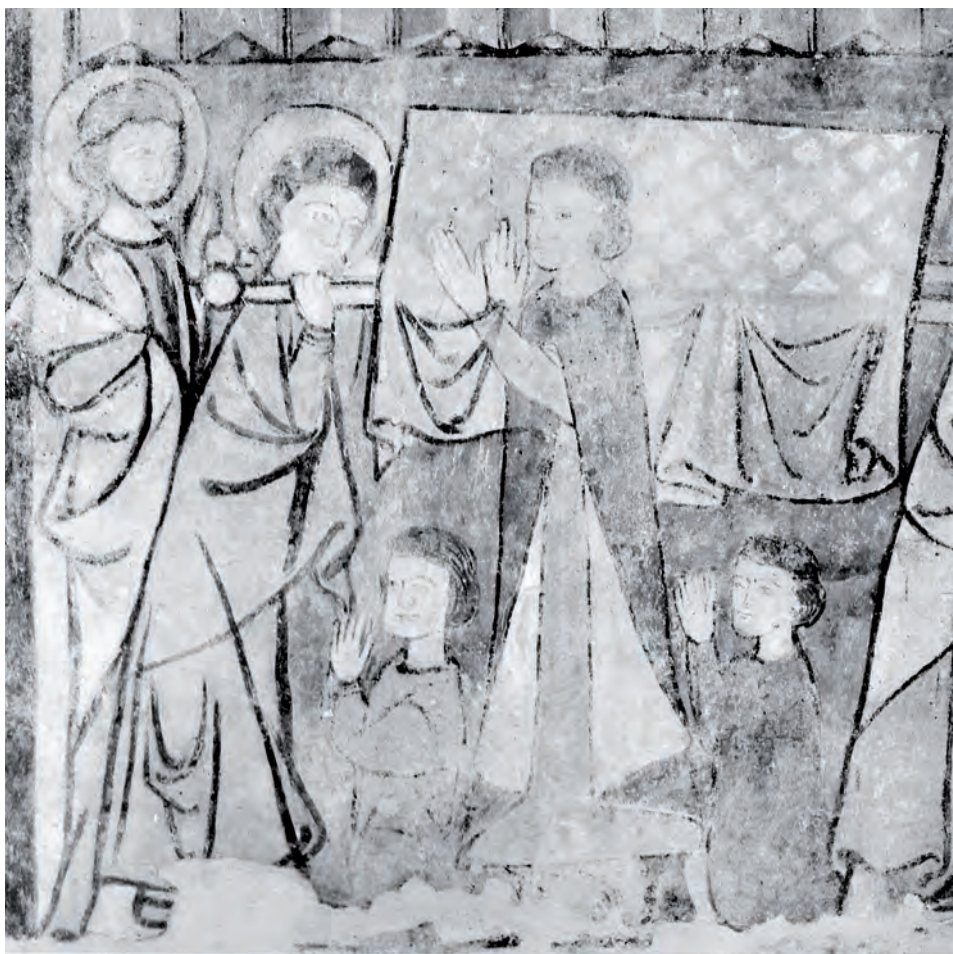
Fig. 4. Gammelsgn Kirke omkring 1275. Skibets nordvæg, udsnit af Maria Ligbæring. Foto: Peder Bøllingtoft 2000.

sen udgjorde en mellemtone som var synlig i bunden af klædedragterne. Herved kunne der skabes et mere nuanceret maleri, med udnyttelsen af en hvid kalkfarve i karnationerne og som farve blandt andet på ligbåren (fig. 4).

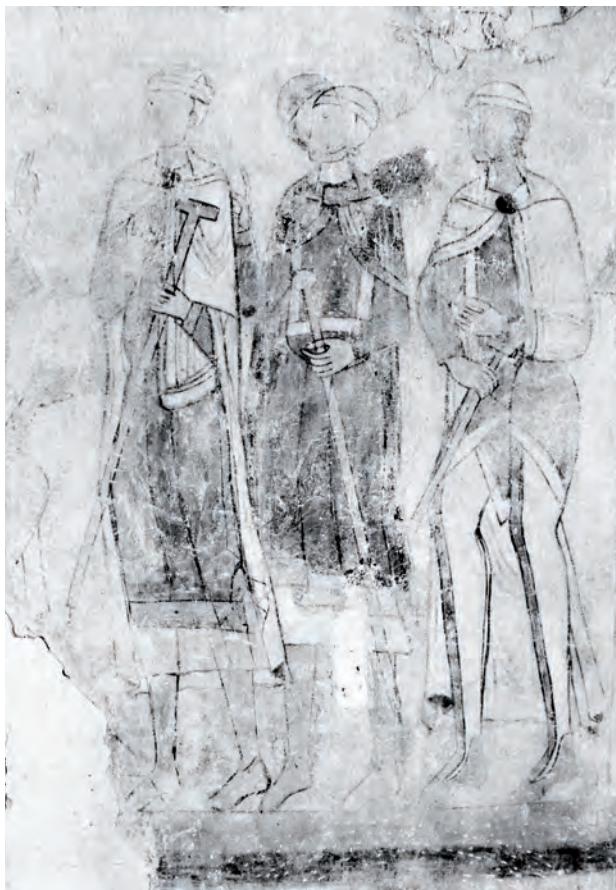
Fig. 5. Råsted Kirke 1100-1125. Kores nordvæg, udsnit af Kongernes Tilbedelse. Foto: Egmont Lind 1936.

troversielle af disse eksempler er Råsted Kirke nord for Randers med malerier fra omkring 1100-25 (fig. 5).

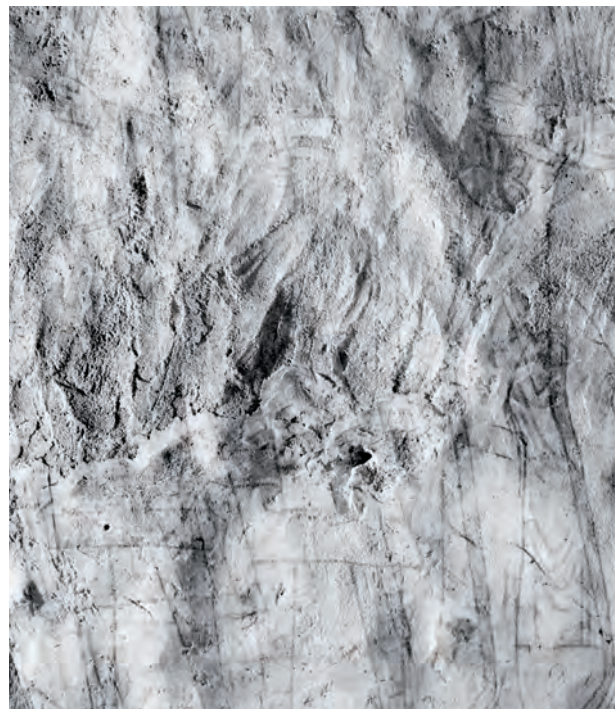
Fig. 6. Råsted Kirke 1100-1125. Udsnit jvf. fig. 4. Vandret på figuren ses en pudsoverlapning (stødfuge) i overgangen fra den glatte til den ru pudsoverflade. Foto: Peder Bøllingtoft 1998.

ernes pudsnings af væggene ved nedtagningen af byggestilladserne. Ved udførelsen af de romanske vægmalerier på den »gamle bund« er en vandret løbende pudsoverlapning (stødfuge) på nordvæggen kommet til at ligge tværs igennem billedfeltet med de hellige tre konger. Det harmoniserer særdeles skidt med, at pudsen eventuelt skulle have været lagt på af malerne (fig. 6).
