# Nedbrydningsfaktorer og restaurerings indflydelse på kalkmaleriers oprindelige udseende

Af Kirsten Trampedach

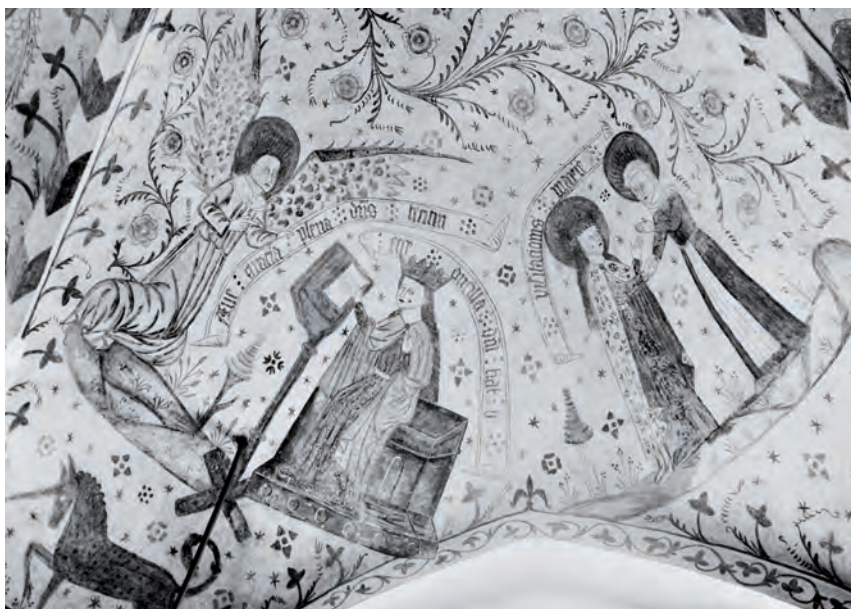
Fig. 1. Fanefjord Kirke, Storstrøms Amt. Bebudelsen og Besøgelsen. o. 1500 Kalkmalerierne fremtræder ved første øjekast som velbevarede. Men her er både ændrede pigmenter, svækkede konturer og konservators tilmalinger. Foto: Roberto Fortuna, Nationalmuseet, 1996.

stand, hvori kalkmalerierne fremtræder i dag, er resultat af konservatorers indgreb igennem de seneste 150 år og dermed udtryk for skiftende holdninger til restaurering/konservering (fig. 1).

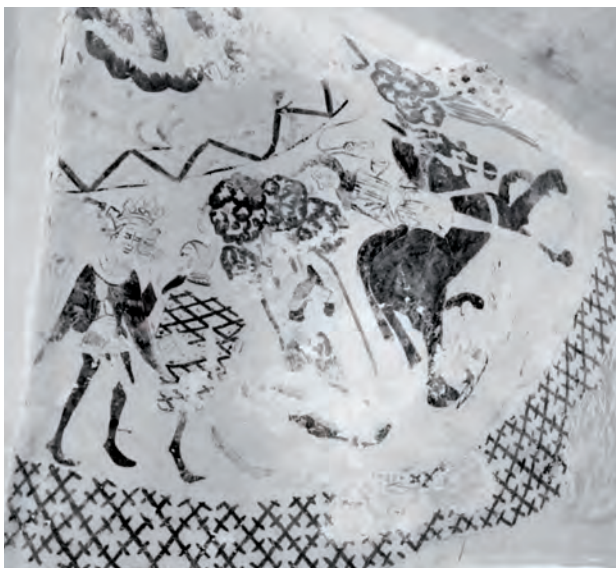
Fig. 2. Sigerslevvester Kirke, Frederiksborg Amt. Hippolytus's martyrdom 1460-80. Optagelsen er fra 1921, hvor scenen blev frilagt og atter tildækket. Fremstillingen er forholdsvis velbevaret med den røde okker som den bedst bevarede farve (sml. med fig. 3). Foto: E. Rothe, Nationalmuseet, 1921.

bundne i fresco-teknik, kan smitte mere eller mindre af. Her er graden af afsmitning tilsyneladende afhængig af farvens pastositet, overfladens nedbrydning,<sup>6</sup> mængden af kalk som bindemiddel i farven, fremstillingsmetode m.v. (fig. 2 og 3).<sup>7</sup>

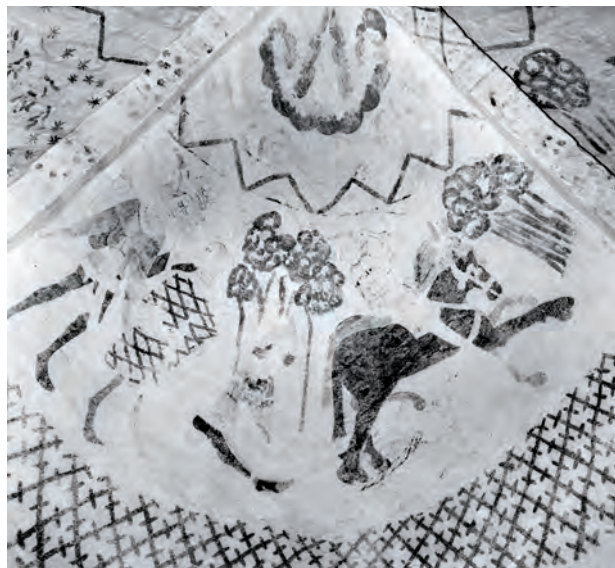
Fig. 3. Sigerslevvester Kirke, Frederiksborg Amt. Hippolytus's martyrdom 1460-80. Efter genfremdragelse og restaurering i 1989. Farverne er noget svækkede i forhold til 1921, ligesom der er sket partielle farvetab. En nedbrydning som i dette tilfælde bl.a. var en følge af, at et overkalkningslag indeholdt syntetisk binder. Foto: R.F., Nationalmuseet, 1989.

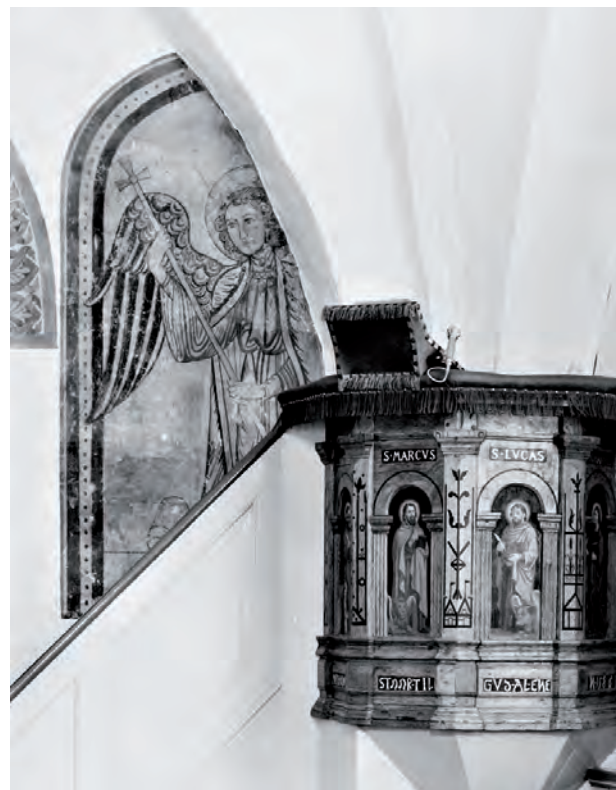
Fig. 6. Stenlille Kirke, Vestsjællands Amt. St. Michael o. 1200. Optagelse af J. Kornerups restaurering. Foto: Nationalmuseet, 1982.

Vestsjællands Amt. Den har en anden af datidens professorer J. Kornerup fremdraget og restaureret i perioden 1883-87 (fig. 6). Også her var teknikken underordnet motivet. Efter afdækning blev hele motivet overmalet og manglende partier rekonstrueret. Overmaling er sket direkte på det den originale bemaling (vinge, hænder, ansigt, skulder og brystparti), medens rekonstruktion er udført på et tyndt pudslag.

Farven er tilsat kasein som bindemiddel – et materiale man havde erfaring med fra samtidens rumdekorationer. Kornerups udgave af maleriet er domineret af den mørkerøde dodenkop, en gulgrøn farve samt en mørk gul okker. Farvevalget afviger således en del fra figurens oprindelige farveholdning, hvor okker i forskellige toner sammen med møjne har domineret. Sidstnævnte er nu kun bevaret i sin dekomponerede brun-sort form. I rekonstruktionen er originalens linieføring i vid udstrækning blevet fulgt med enkelte undtagelser. Blandt andet har Kornerup valgt at formindske dragtens bredde væsentligt. Under en genrestaurering i 1982 blev det besluttet at fjerne overmaling og rekonstruktion, således at maleriet i dag fremstår som et fragment, der til gengæld giver en bedre baggrund for at forstå, hvordan motivet i sin tid kan have set ud (fig. 7).<sup>14</sup>

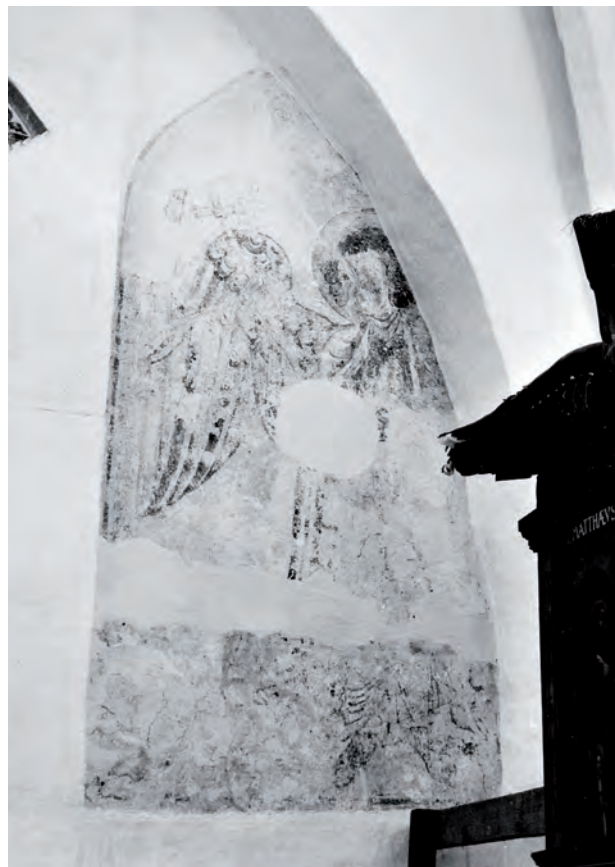
Fig. 7. Stenlille Kirke, Vestsjællands Amt. St. Michael o. 1200. Motivet efter fjernelsen af J. Kornerups restaurering. Der er ikke foretaget tilføjelser eller retoucheringer. Foto: K.T. 1982.

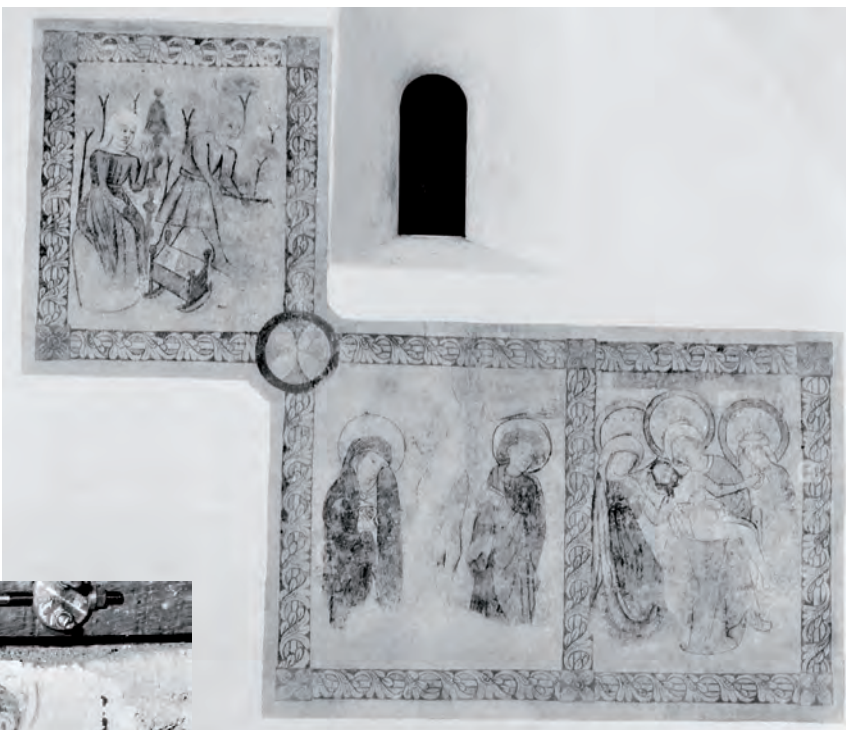
Fig. 8. Ørum Kirke, Vejle Amt. Øverst: Adam og Eva arbejder. Nederst: Korsfæstelse og Pietá. Midt 1400-tal. Som malerierne fremstår i dag efter E. Linds restaurering i 1940'erne. Noget udviskede og karakterløse i forhold til fig. 9. foto: R.F., Nationalmuseet, 1999.

I Ørum Kirke nord for Horsens, Vejle Amt, ses et eksempel på samme udsmykning i en restaureret udgave og i uberørt stand. I kirkens kor på nordvæggen er bevaret tre scener, som har været del af en større komposition, hvoraf fragmenter er bevarede på overvæggene over korets hvælv. Malerierne er fra midten af 1400-tallet og blev i koret afdækket og istandsat af konservator E. Lind i 1940'erne. I forbindelse med restaureringen er der udført en del retoucheringer, og konservatoren har tilsyneladende også foretaget laseringer på de originale malerier (fig. 8 og 9). Behandlingen slører maleriets oprindelige kunstneriske kvalitet samtidig med, at farverne er blevet karakterløse og har mistet den lysende kraft, som ses bevaret over hvælv. Motivet er bevaret, men malerens udtryksform er gået tabt.

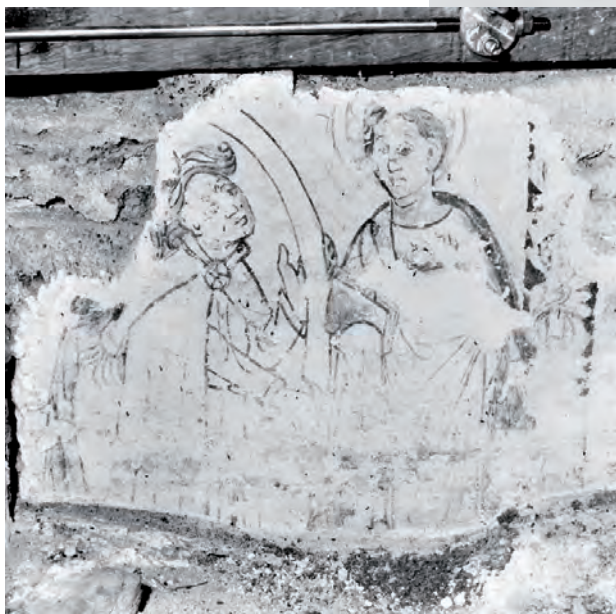
Fig. 9. Ørum Kirke, Vejle Amt. Motivet ukendt. Er placeret over hvælv på korets sydvæg og er samtidigt og af samme maler som fig. 8. Her er maleriets kunstneriske kvaliteter uspoleret.

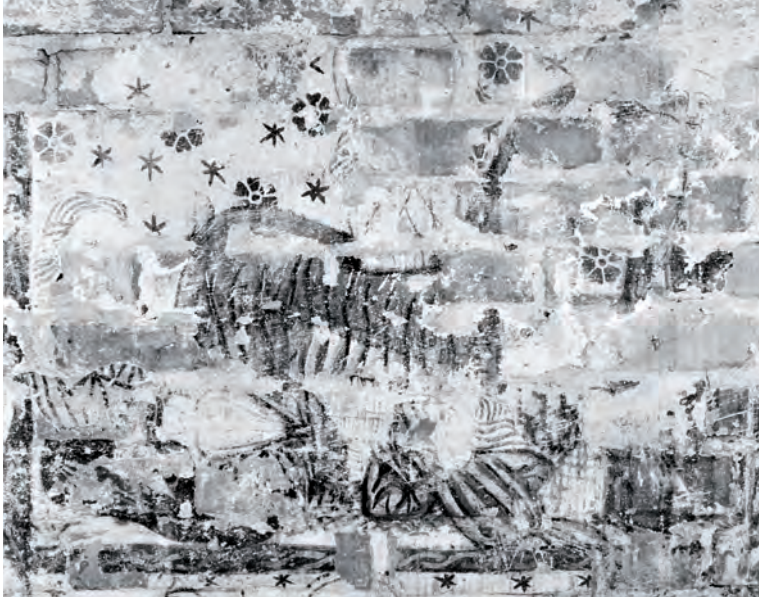
*Fig. 10. Nibe Kirke, Nordjyllands Amt. St. Jørgen-legenden fra begyndelsen af 1500-tallet. Tilstand efter frilægning og før restaurering. Foto: R.F., Nationalmuseet, 1993.*

Når det drejer sig om nyfund forsøger vi i videst muligt omfang at arbejde, som eksemplet fra Gundsømagle Kirke viser. Men der kan være situationer, hvor konservatorerne tillader sig at gå lidt videre. Et sådant eksempel er udsmykningen i Nibe Kirke (Nordjyllands Amt), hvor der i 1992-94 i kirkens søndre sideskib blev frilagt malerier på hvælv og vægge.<sup>16</sup> Malerierne er udført af henholdsvis Sæby værkstedet og Sebber værkstedet i begyndelsen af 1500-tallet. Bevaringstilstanden varierede meget, men en stor del af udsmykningen var yderst velbevaret, og derfor isoleret set uden større problemer. Målet med restaureringen var imidlertid at skabe en æstetisk helhed, hvor også de mest ødelagte motiver – især på vestvæggen – blev læsbare. Opgaven var vanskelig, fordi vi her i forhold til vore principper var nødsaget til at gå et skridt videre.<sup>17</sup> I scenerne fra St. Jørgens martyrium var der mange mindre skader men også større områder, hvor farvelaget var gået tabt (fig. 10). Her blev der – men stadig på ny bund – i et vist omfang foretaget rekonstruktioner på basis af vore egne tolkninger. Alle disse retoucheringer er imidlertid udført i en stregteknik således, at der aldrig vil være tvivl om, hvor konservatoren har arbejdet, og hvor middelaldermalerens værk er bevaret (fig. 11). Når retoucheringer bliver så omfattende, som der i dette tilfælde er tale om, vil det naturligvis få indflydelse på maleriets endelige udtryk, og her må vi erkende, at konservatorens fingeraftryk bliver synligt. Løsningen vil uanset, hvor objektivt man forsøger at forholde sig, altid få et individuelt præg,

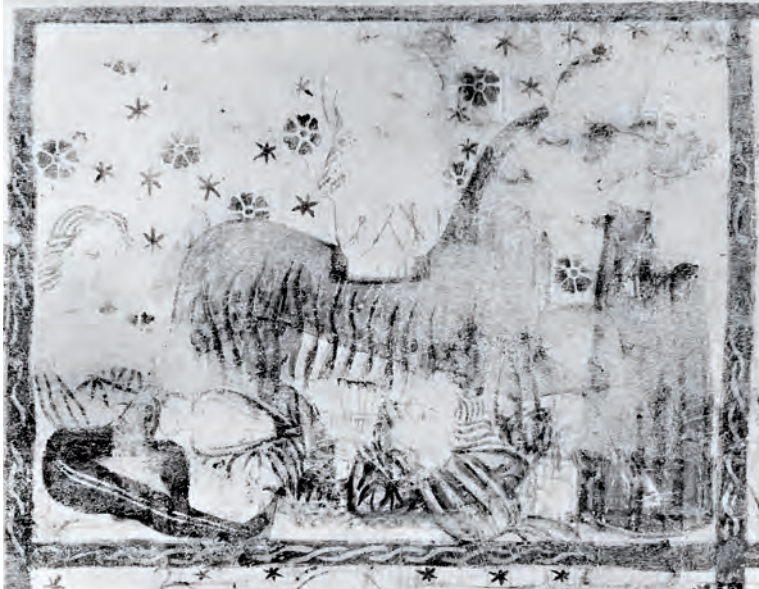
*Fig. 11. Nibe Kirke, Nordjyllands Amt. Samme scene som fig. 10 efter restaurering. Bemærk stregretoucheringerne som tydeligt skelnes fra originalmaleriet. Foto: R.F., Nationalmuseet, 1994.*

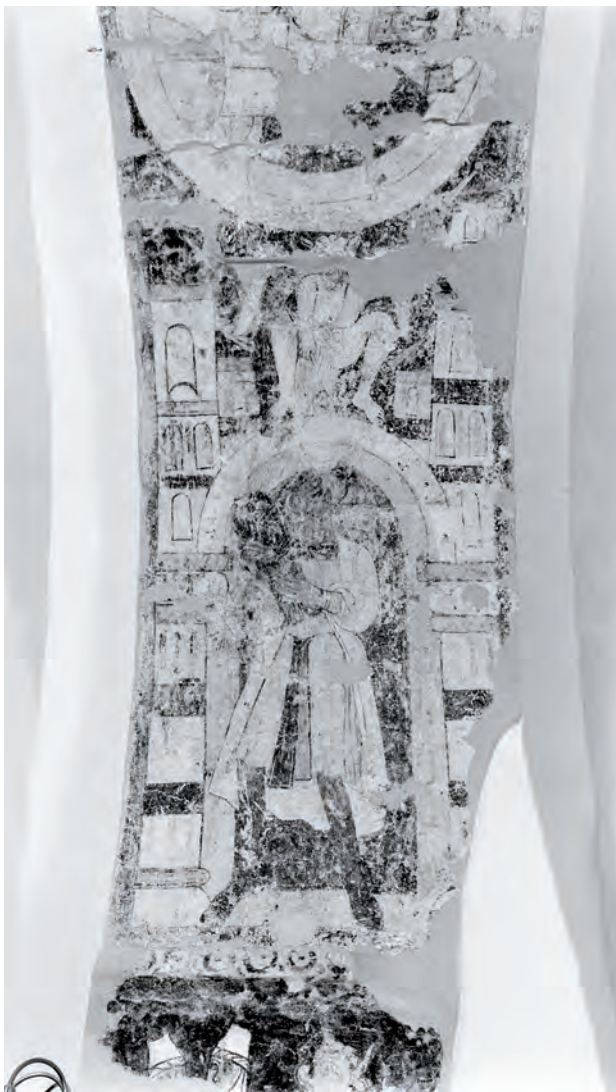
*Fig. 12. Ølsted Kirke, Vejle Amt. Kains offer o. 1100. Maleriet, som blev fremdraget og restaureret i 1996, er konserveret, men er ikke retoucheret. Reparationer er udført med puds, hvis farve harmonerer med maleriets malebund. Foto: R.F., Nationalmuseet, 1997.*
