# S:t Eriks kapell i Uppsala

En preliminär och kort redogörelse för en arkeologisk undersökning 2004

Av Ronnie Carlsson

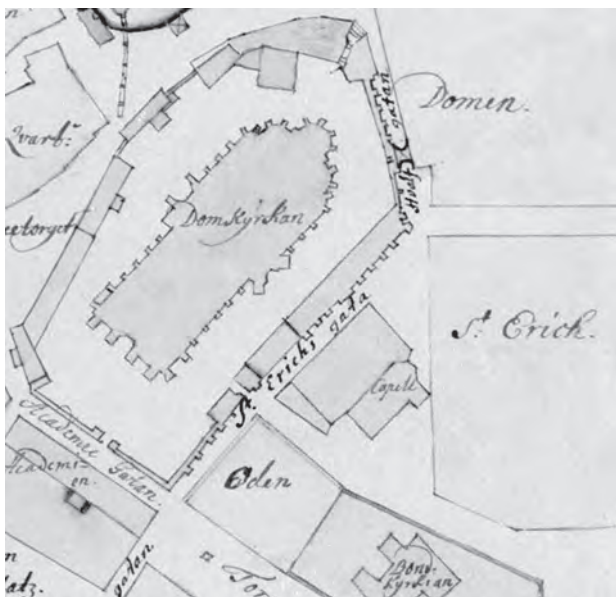
Fig. 5. Ett utsnitt från Lars Hoffstedts stadsplan från 1702. Lägga märke till att skolans östra sida inte ritats ut (jmf. fig. 1). Foto LMV.

Bara några veckor före den stora stadsbranden 1702 fullbordade lantmätaren Lars Hoffstedt sin karta över Uppsala. På den har kapellet en något knubbig form. Den östra änden är tydligt tresidig och den södra utbyggnaden ansluter direkt till den östra änden. Skolan ligger i direkt anslutning till det nordvästra hörnet. Två inhägnade områden finns, dels väster om skolan, dels öster om skolan och norr om kapellet (se fig. 5).

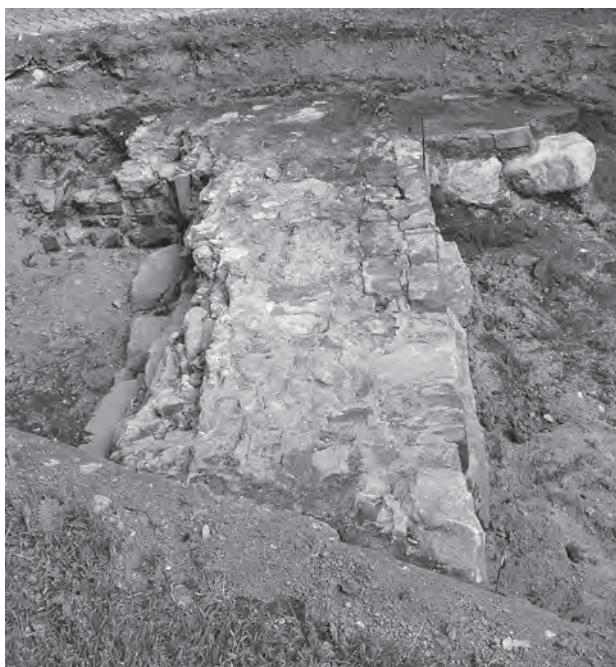
Fig. 8. Norra muren, strävpelaren (t v), valvpelaren (t h). Lägg märke till den raka innerkanten (t h) och den sönderbrutna yttersidan (t v). Foto 2004-06-09 från väster RC/Upplandsmuseet.

Muren var ca 1,5 m bred och till nästan hela sin nedre bevarade del uppförd av gråsten, relativt prydlig och med tydlig skiftgång åtminstone i de övre delarna – som mest fanns 2,5 m av murens höjd bevarad, varav ca 1 m grundmur ursprungligen under mark invändigt. Överst fanns ett ca 1,2 m brett utjämningskikt av tegel vars bredd troligen svarar mot den nedrivna tegelmurens tjocklek. På murens norra sida, dvs utsidan fanns två särdrag som har betydelse för murens ursprungliga utseende. Det första är några avtryck av några kantiga stenar ovanpå grundmurens gråstenar. Längst in i en av fördjupningarna fanns också en kalkstensflisa kvar (UM33947:59) med två huggna sidor (inåt och nedåt). Det kan inte råda något tvivel om tolkningen; detta måste vara spåren av den kalkstenssockel som funnits (Schefferus skrev ju att muren nederst var förstärkt med marmor<sup>10</sup>) och som säkerligen brutits bort efter 1702 års brand, då material togs från kapellet för att reparera dom-

kyrkan. Det andra är en fyrkantig utbyggnad i den östra änden, intill den östra schaktkanten. Bredden är okänd eftersom den fortsätter in i schaktkanten, men den är minst 0,4 m, och djupet ca 0,7 m i den övre delen byggd av tegel, och minst 0,9 m i den nedre delen som är bygd av sten och fortsätter in i den norra schaktkanten. Hela konstruktionen är samtidig och ligger i förband med nordmuren. Inte heller här torde det råda något tvivel om vad detta är; en av de strävpelare som fanns runt kapellet, tolv till antalet enligt Schefferus beskrivning.<sup>11</sup> Enligt Peringskjölds måttatta skiss var de  $1\frac{3}{4}$  aln (1,04 m) breda och de enda som hade ett djupmått angivet, två på södra sidan av koret, var lika djupa, dvs  $1\frac{3}{4}$  aln. Detta mått stämmer ju inte så bra med den dokumenterade strävpelaren, men de på långhuset och på norra sidan av koret kan möjligen ha haft ett annat, mindre djup (fig. 8).

Mitt för den utvändiga strävpelaren fanns på murens insida en motsvarande murklack som med all säkerhet är den nedre delen av en valvpelare. Det framgick dock rätt snart att den blivit nedgrävd under ett relativt ungt skede och alltså inte låg i förband med nordmuren. Konstruktionen var också lite speciell, då det tycks som om man i nedgrävningen först hållt i murbruk, sedan lagt i ett antal stora stenar, hållt på mer murbruk i hela nedgrävningen, lagt i sten osv. Det hela påminner mer om att laga en lasagne än att mura en pelare. Av allt detta kan man dra slutsatsen att kapellet varit försett med tegelvalv, men att dessa inslagits sekundärt. Man kan dock tycka att de utvändiga och ursprungliga strävpelarna – om de inte bara var ett dekorativt element – talar för att kapellet har haft tegelvalv från början och att dessa ursprungliga valv i så fall rasat, kanske vid branden 1473. Dessa sekundärt inslagna valv skulle då vara en reparation,

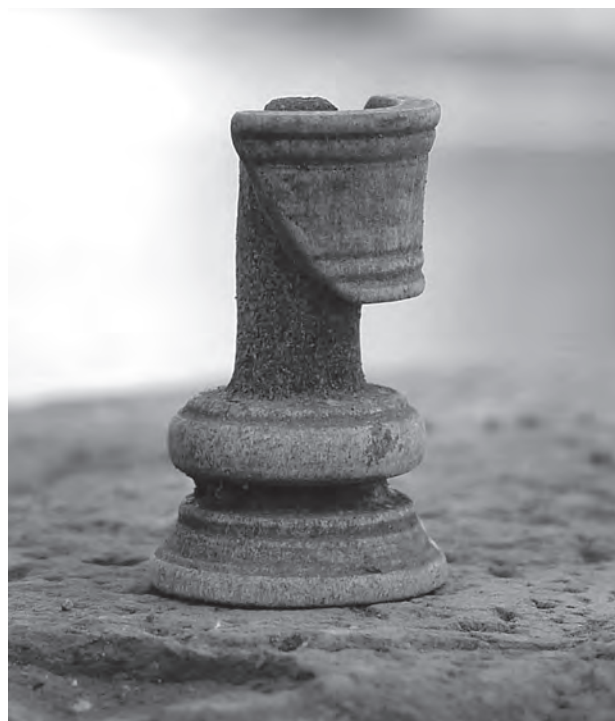
Fig. 10. Schackpjäs, troligen en springare. Den är 27 mm hög och tillverkad genom svarvning av horn. UM33947:176. Foto RC/Upplandsmuseet.

En solitär i fyndsammanhanget kommer från A40, ett raseringslager från utsidan av kapellet; en liten schackpjäs, troligen en springare, svarvad i horn (fig. 10).

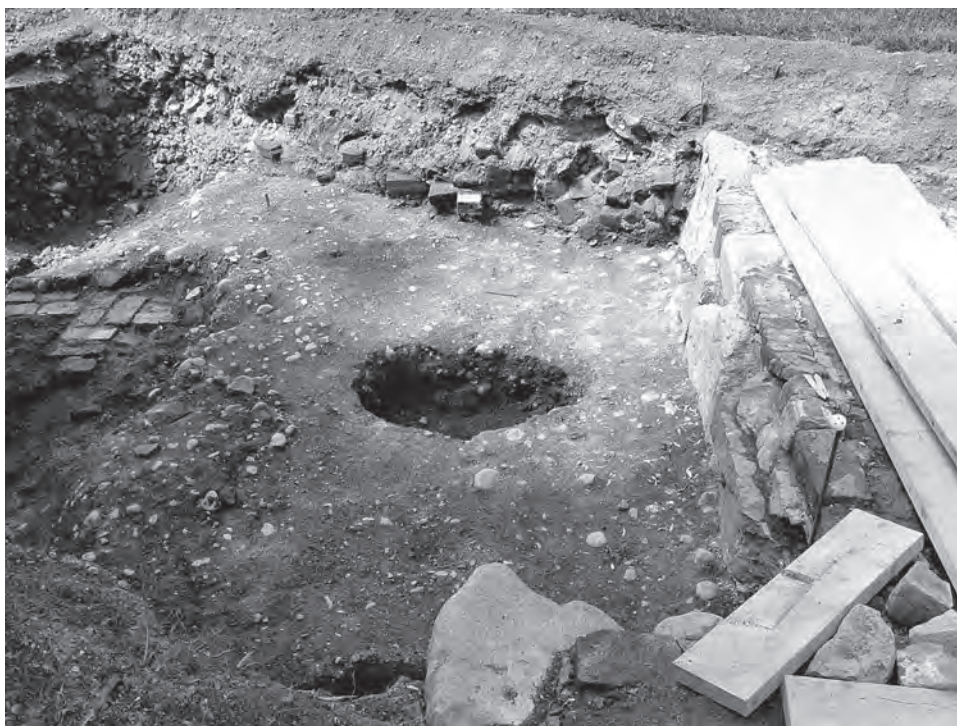
*Fig. 11. Strax innanför muren fanns i de yngre lagren en oval nedgrävning, A32, med ett överraskande innehåll. Foto 2004-06-21 från öster RC/Upplandsmuseet.*

Ungefär en meter innanför den norra muren fanns en nedgrävning, oval och en knapp meter tvärs över som störst (A32). Den hade grävts genom flera av de olika golvrelaterade lagen men hörde ändå inte till den senaste användningstiden (fig. 11). Nedgrävningen var en dryg meter djup och i botten var den mycket skarp och tydligt rektangulär, 0,50×0,70 m. Den var fylld med ett blandat material, mest sand och en del sten. I fyllningen låg dessutom 64 fragmentariska järnbeslag, sammanlagt ca 2,5 kg (UM33947:222). Beslagen, med delvis kvarsittande spikar och fastrostade trä på baksidan, är framför allt av två slag; dels långa band, ca 4 cm breda, några

med gångjärn, dels hörnbeslag av två trekantiga plattor i 90° vinkel. Av allt att döma har det således varit en kista av typen skattkista, 0,5×0,7 m, av trä med järnband runt om (se fig. 12). Dock finns två förhållanden man kan fundera över: för det första låg alla beslagen i oordning. Några låg förstås intill varandra, men inte på det sätt de skulle ha legat om en hel kista stått på botten av nedgrävningen och sakta ruttat bort. Det andra är att det inte fanns någonting bevarat utöver järnbeslagen, till och med trävirket i kistan var helt förmultnat utom de få rester som satt fastrostade på beslagen. Det här innebär att kistan efter att ha tagits upp – det verkar rimligt att anta att

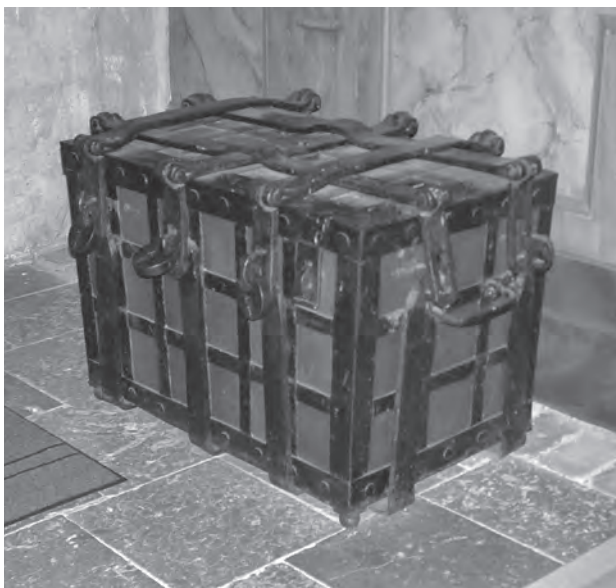
Fig. 12. Innehållet i nedgrävningen A32 har sannolikt en gång varit en järnbeslagen träkista av ungefär denna typ, fast lite mindre. Kista från Vendels kyrka, Uppland. Foto 2004-08-19 RC/Upplandsmuseet.

den stått där en gång eftersom nedgrävningen var så prydligt rektangulär i botten – antagligen kastats ner i gropen, kanske till och med i sönderslaget tillstånd. Eftersom inget annat än kistan återfanns har den antingen; a) varit tom, b) tömts på sitt innehåll eller c) innehållit något av organiskt material som helt förmultnat. Eftersom det verkar dumt att gräva ner en tom kista får man anta att den haft något innehåll, och om det varit t ex böcker borde åtminstone bokbeslagen ha bevarats. Troligen har den alltså tömts på sitt innehåll – som för all del kan ha varit böcker, t ex katolska böcker som gömmts undan vid reformationen – och sedan har kistan, kanske i sönderslaget tillstånd kastats ner i gropen igen. Dateringen

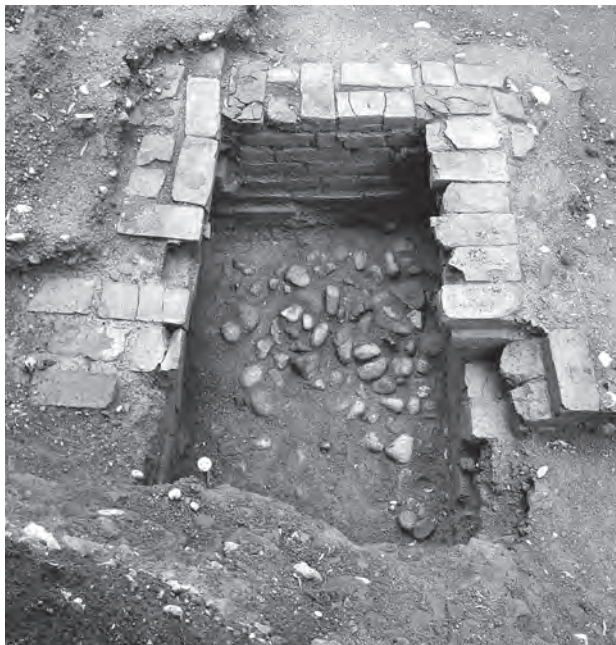
Fig. 13. Ugn (A13), med kullerstensbotten. Ugnen var nedgrävd i golvet och har sannolikt använts för uppvärmning, som en hypocaust. Foto 2004-06-30 från öster RC/Upplandsmuseet.

Ytterligare en överraskning låg på lut i den södra delen av schaktet. På ett avstånd om 3-4 m söder om nordmuren kom under raseringsmassorna ett antal tegel lagda i klammerform, A13. Den bestod av en ca 0,3 m bred ram, ungefär 1,5×1,5 m, lagd i lera och med en del tegel och lera i oordning inne i klammern. Först tolkades konstruktionen som någon slags golv eller gång i paritet med de övriga tegel-lagda ytorna direkt under raseringsmassorna, men snart stod det klart dels att den var stratigrafiskt något äldre än golvet, dels att den bestod av flera skift tegel. Den visade sig så småningom vara en kammare av tegel, nedgrävd i golvet strax norr om mittlinjen på kapellet. Den var invändigt 1 m bred och minst 1,5 m lång (den fortsatte in i östra schaktkanten så den totala längden är inte känd.). Det bevarade djupet var nio tegelskift eller en knapp meter, men som den var fylld med tegel och lera i oordning, och detta tolkats som de övre delarna av väggarna som raserats, torde den ursprungliga höjden ha varit högre. Väggarna var något inkragade så att den blev smalare uppåt på bredden, från ca 1,1 m i botten till ca 0,8 m i toppen. Teglen var alltså lagda inte i kalkbruk utan i lera, och denna var bitvis bränd. Botten utgjordes av små kullerstenar och ovanpå denna botten låg ett tunt brandlager (fig. 13).

Det står helt klart att anläggningen använts under kapellet användningstid men under den senare delen av denna; den var stratigrafiskt samtida med den sekundära valvslagningen. Tolkningen är fortfarande öppen, men mycket talar för att en nedgrävd tegelkammare som man eldat i måste tolkas som en uppvärmningsanläggning, en hypocaustliknande sådan. En annan ugnskonstruktion för något annat ända-
