Viborg Domkirkes omgivelser

Udgravninger 1988, 1989 og 1990

Af Jens Velleu

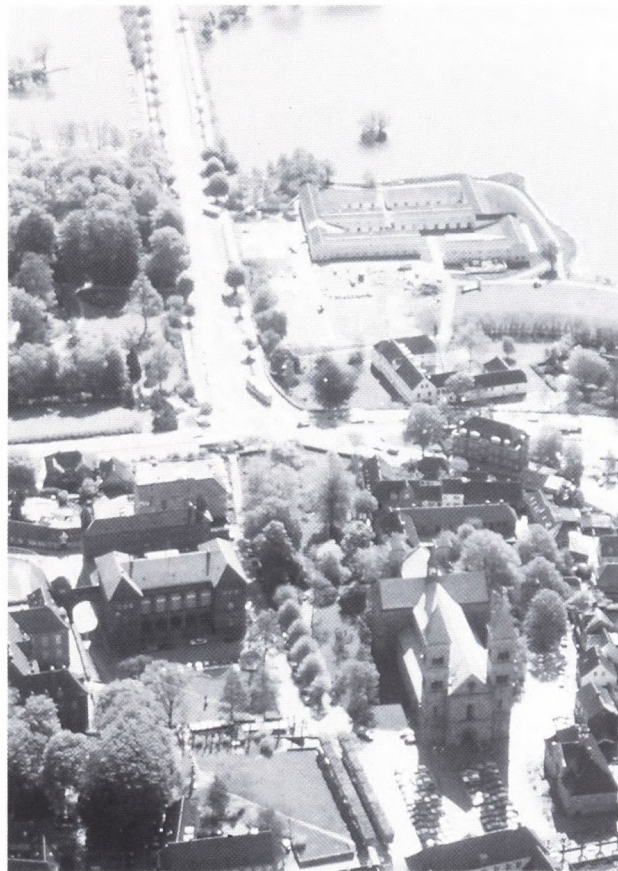
Fig. 1. Viborg set fra luften med Domkirken og dens nære omgivelser i forgrunden. Foto: JV 25.5.1987.

gård og klosterbygninger stadig må kunne afdækkes på plænen vest for det nye rådhus (se fig. 1 og 33).

1871 blev det gamle Domhus nord for kirken, siden 1834 kaldet Stænderhuset, nedrevet. En del af byggematerialerne kunne benyttes i det nye rådhus, som blev opført tæt ved i 1882-84³⁵ (se fig. 1 og 8). Pladsen foran reguleredes, nye gadeforløb blev etableret, og de ansvarlige troede, at nu var der opnået et resultat, der kunne holde i generationer. Men området omkring Domkirken i den midtjyske kongehyldningsby skifter stadig karakter. I 1947 foretoges i forbindelse med nedrivningen af Haandværkerforeningens bygning på hjørnet af Gammel Torv og Sct. Mogens Gade (se fig. 27) nødvendige reguleringer,³⁶ og sidst har arkitekt Johannes Exners bastante Sognegård rejst sig i området nord for kirken (fig. 33). I sin stilrette nyromanske fremtoning ligger stiftets gamle hovedhelligdom nu som på en præsterbakke. Men hist og her skjuler der sig i randområdet bygningsrester, gadeforløb og gamle grænsedragninger, som tolket på den rigtige måde – og kombineret med kommende arkæologiske landvindinger – vil kunne give os et langt mere nuanceret indblik i det liv, som gennem århundreder blev ført omkring Domkirken på bakkekanten.

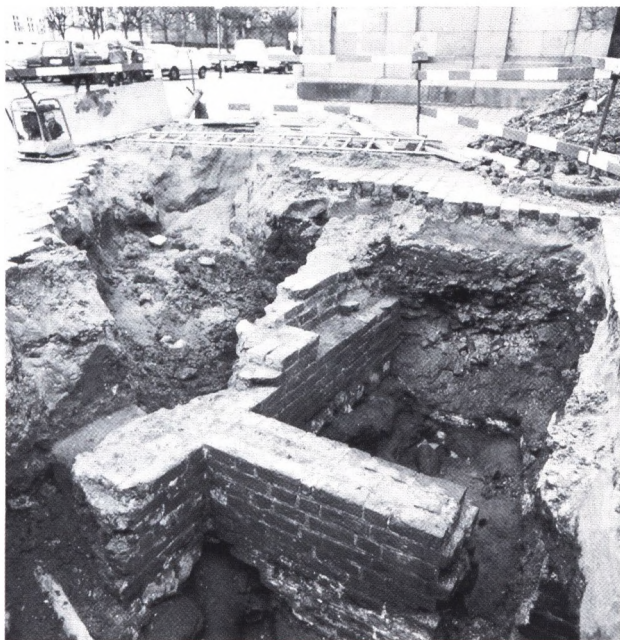
Fig. 12. Frilagte dele af et stenhus ved Domkirken set mod nord. Foto: JV 10.3.1988.

stykke af en tværgående indermur (fig. 12). Efter opmåling og fotografering af murværket den 11. marts blev det frigravede tildækket.

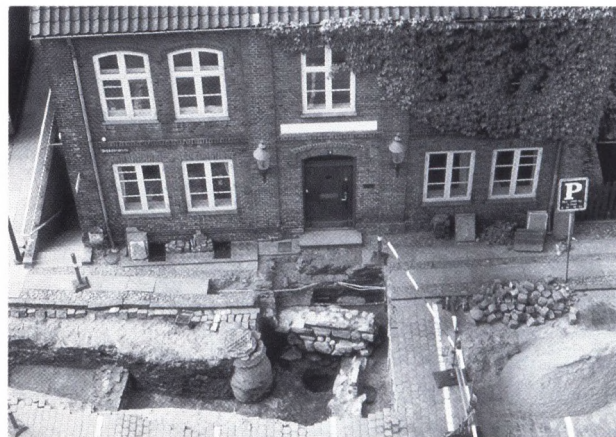
Fig. 13. Frilagte dele af et stenhus ved Domkirken set mod syd fra kirkens sydvesttårn. Huset i baggrunden, Domkirkestræde 4, rummer kontorer for Skovgaard Museet. Foto: JV 16.6.1988.

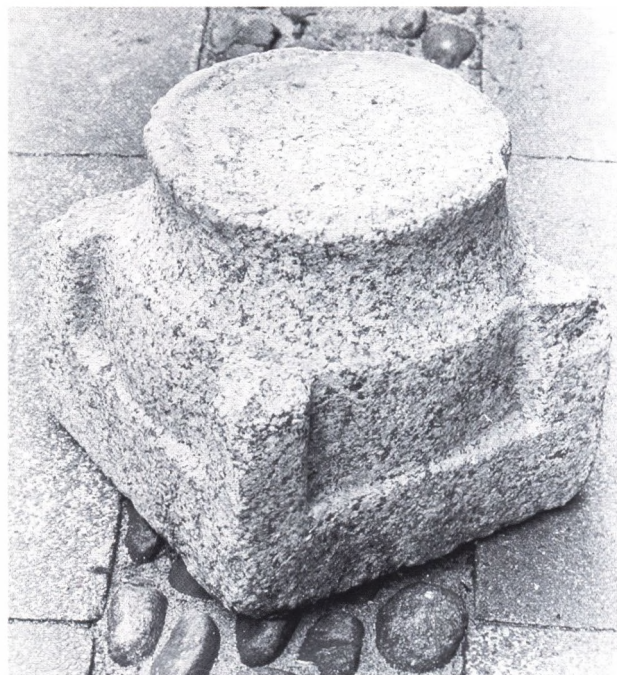
Fig. 15. Base, VSM 822E1, fundet i den nordre del af stenhuset. Den er af samme type, som ses anvendt i Domkirkenes triforier. Foto: Jens Frandsen, Viborg Stifts Folkeblad, 10.3.1988.

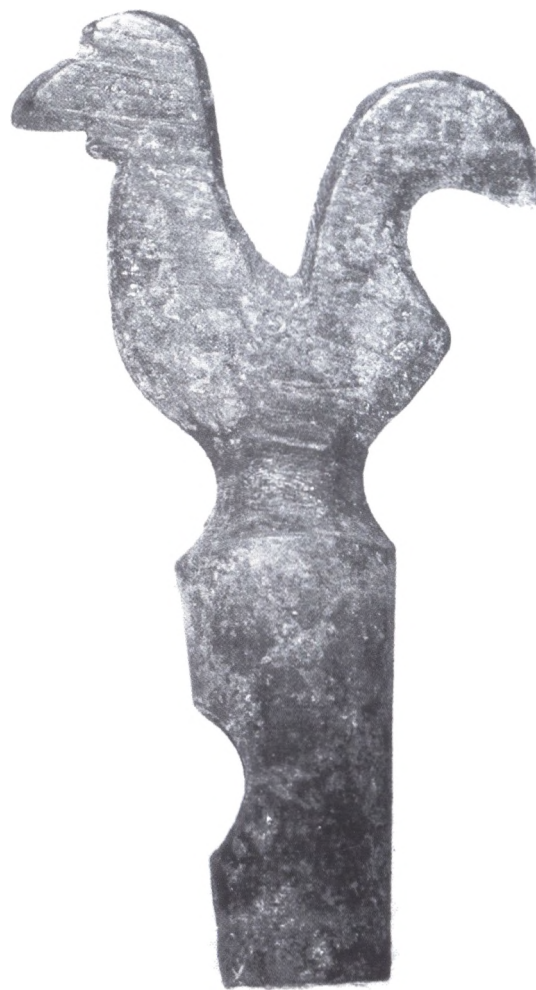
Fig. 16. Spuns af bronze, VSM 822E2, fundet i den nordre del af stenhuset. På Nationalmuseet opbevares en lang række fugleformede haner, men ingen er helt identiske med den her viste. Foto: Arne Vindum, Viborg Stiftsmuseum, april 1988.

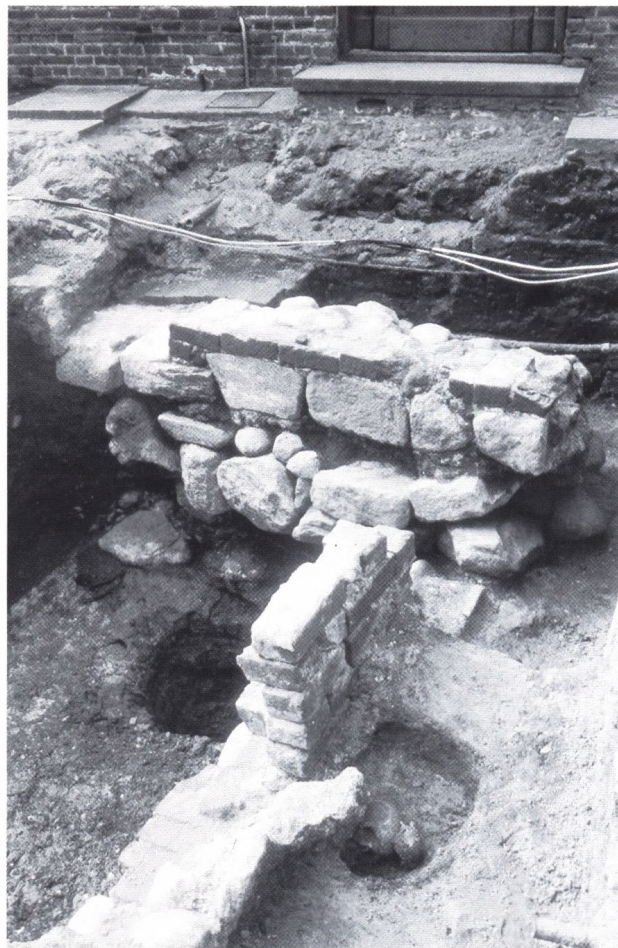
Fig. 17. Vestenden af grav med velbevaret kranium ved stenhuset. Resten af graven blev fjernet ved husets anlæggelse. Foto: JV 16.6.1988.

her åbenbart overfor en af de nye kannikeboliger, som blev opført i tiden efter kapitlets sekularisering i 1440. Bygningen er blevet placeret på en del af den tidligere kirkegård, da sydvæggen skar gennem en ældre begravelse, så blot hovedenden med velbevaret kranium blev sparet (fig. 17). Fundene giver ikke mulighed for at indsnævre funktionsperioden nærmere, men det er sandsynligt, at en af brandene 1501 eller 1567 må ses som slutåret. I forbindelse med oprydningsarbejderne i området kunne en granitbase fra Domkirken være blevet overflødig. Samme med andet byggeaffald blev den udnyttet til opfyldning af kælderhullet, og området kunne igen inddrages som kirkegård.

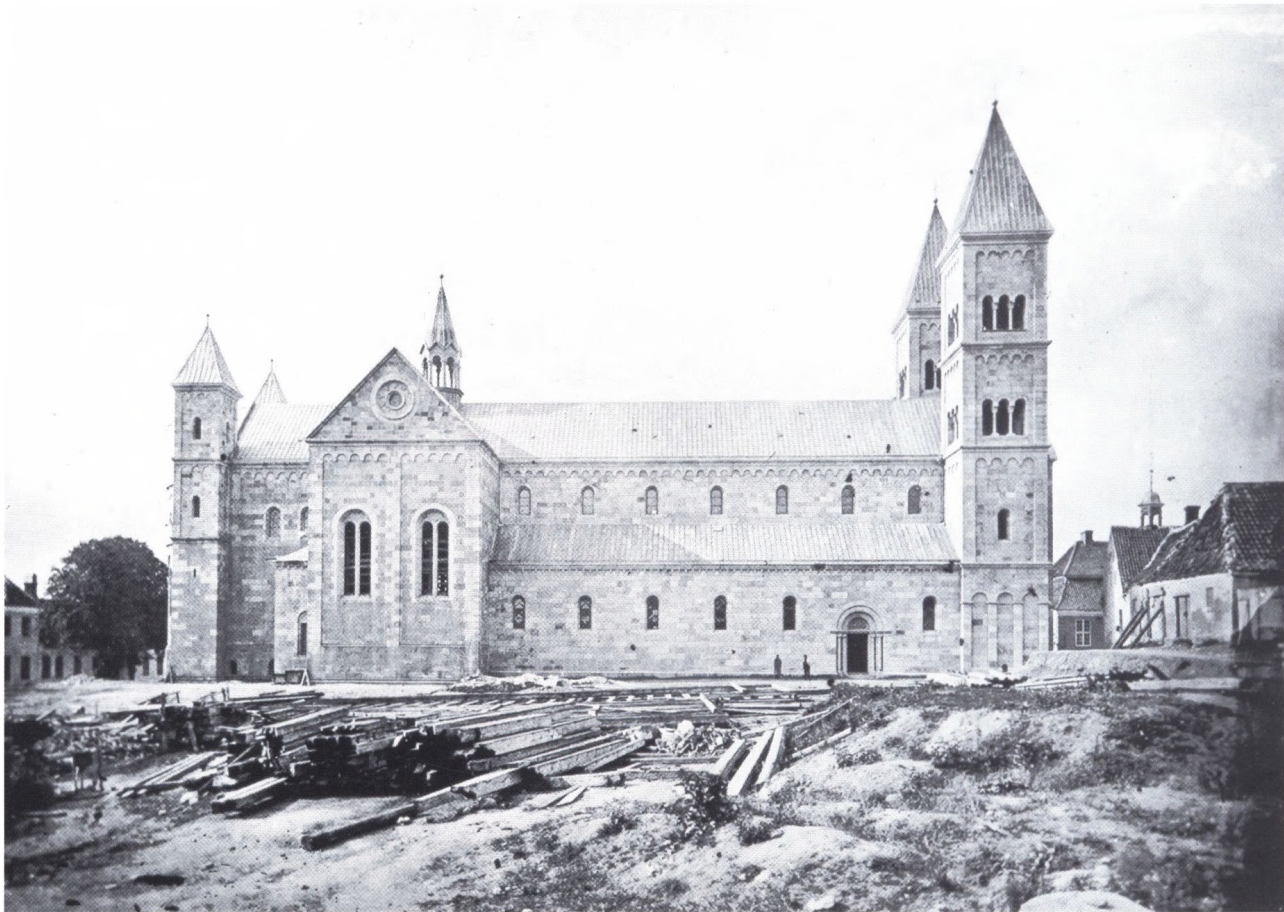
Fig. 21. Nordsiden af den nybyggede domkirke og Rudolph Pedersens gård fotograferet mellem 1871 (da Stænderhuset blev nedrevet) og 1875 (da gården måtte lade livet). Pladsen er fyldt med tømmer, som vel stammede fra Stænderhuset. Fotografiet er gengivet efter en affotografering ved Zacho. Glaspladene-gativet opbevares på Lokalhistorisk Arkiv i Viborg.

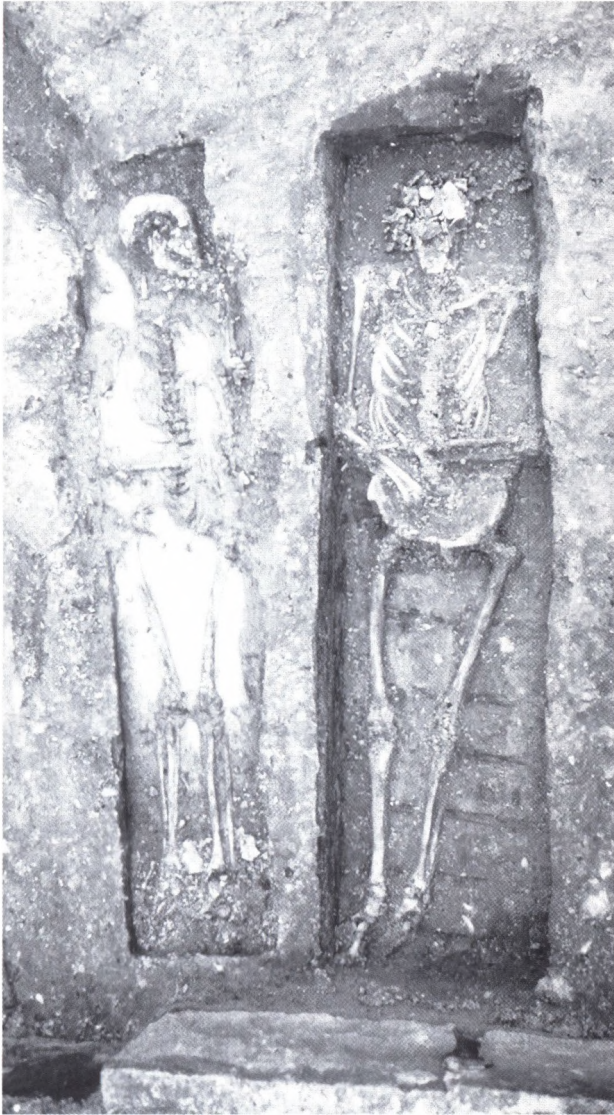
Fig. 22. Grav 2 og 3 ved Domkirken. Aftremmekisten i grav 3 er blot få for-rådnede spor tilbage. Undersøgelsen foregik under stadig regn. Foto: JV 27.4.1989.

jernsøm i karmens oversider – sikkert fra lågets fæstelse – der fortæller, at kistehøjden vel ikke har oversteg de ca. 20 cm. Afstanden mellem de bevarede sømrester kunne et par steder måles: 43 og 46 cm. På grund af den fremskredne nedbrydning kunne træet i kisten ikke artsbestemmes (fig. 22).

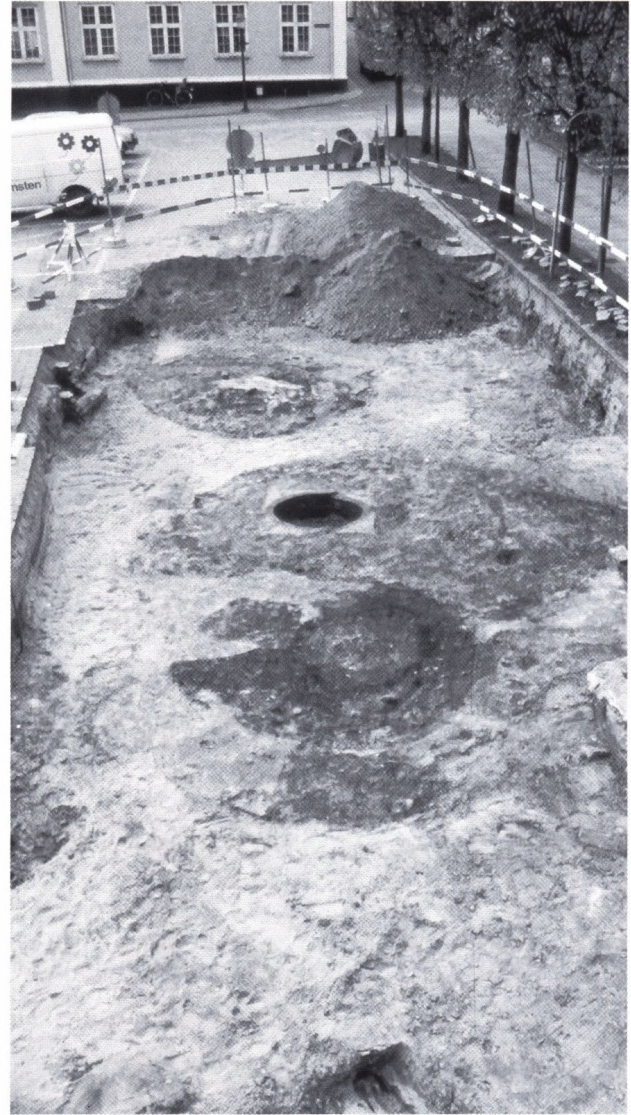
Fig. 23. Det frilagte område på Gammel Torv set mod vest med Sct. Mogens Gade i baggrunden. Nedgravningerne til flere brønde ses tydeligt. Foto: JV 3.5.1989.

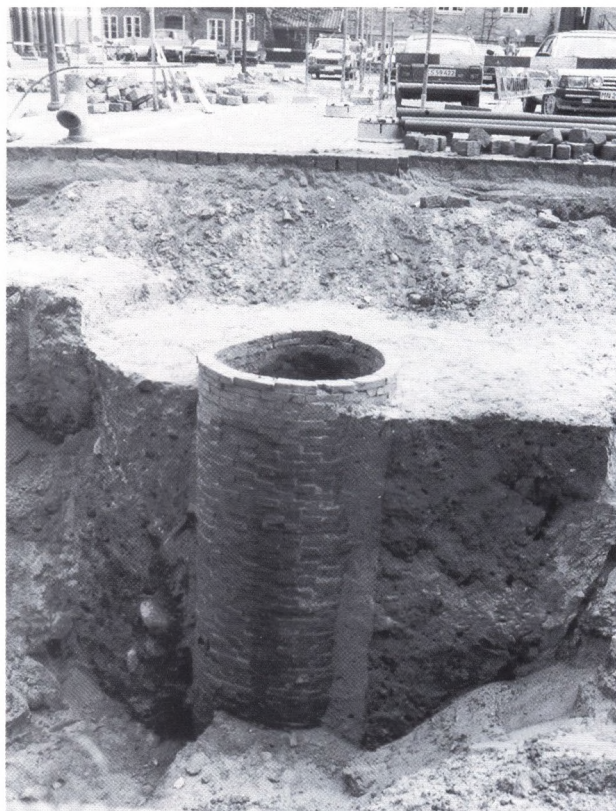
Fig. 25. Brønden i anlæg 4, som den så ud efter en delvis frigravning. Dybden blev aldrig konstateret. Foto: JV 25.5.1989.

Anlæg 4, som var yngre end anlæg 3, bestod af et gravet brøndhul, hvori var opbygget en brønd af rødbrændte formsten. Til cirklen med en diameter på ca. 2,5 m medgik 16 sten. Der var ikke benyttet bindemiddel, men opsætningen var fortaget ved, at der omkring stenene var lagt rent gult sand i en kvadratisk ramme. 50 skifter sten målte til en dybde af 2,73 m, frigravningen fortsatte med skovl til en dybde af 3,5 m (fig. 25), men ved den afsluttende frigravning med maskine (se under anlæg 3), var bunden åbenbar langt fra nået. Fundmængden var ganske omfattende og afslørede klart, at anlæggelsen måtte være sket betydeligt senere end anlæg 3. Der fandtes rødgods med både rød og grøn glasur, fajance, nogle fliser havde bemaling. Der fandtes endvidere stumper af kridtpiber samt tyndt vinduesglas og bly fra indfatninger.

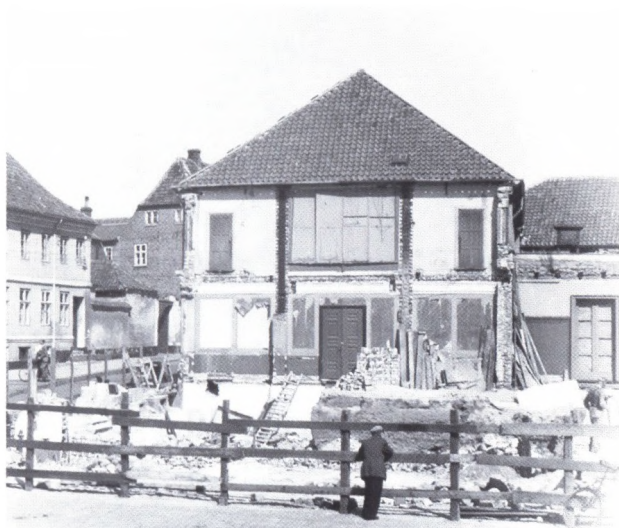
Fig. 27. Hjørnegrunden ved Sct. Mogensgade, som den så ud efter Haandværkerforeningens nedbrydning i 1947. Foto på Lokalthistorisk Arkiv i Viborg.

gere frilægning af domkirkeområdet. Efter lange og følelsesladede diskussioner blev bygningen nedrevet i 1947. Et fotografi viser tomten med hegn omkring resterne af kælderens. Her er der ikke meget at komme efter for fremtidens arkæologer (fig. 27).

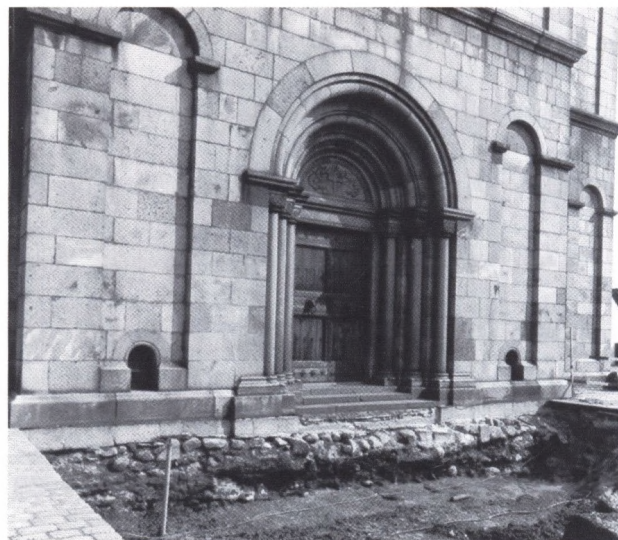
Fig. 28. Området foran Domkirkens vestfront frilagt. Tidligere afgravninger har fjernet alle ældre kulturlag. Foto: JV 19.4.1990.

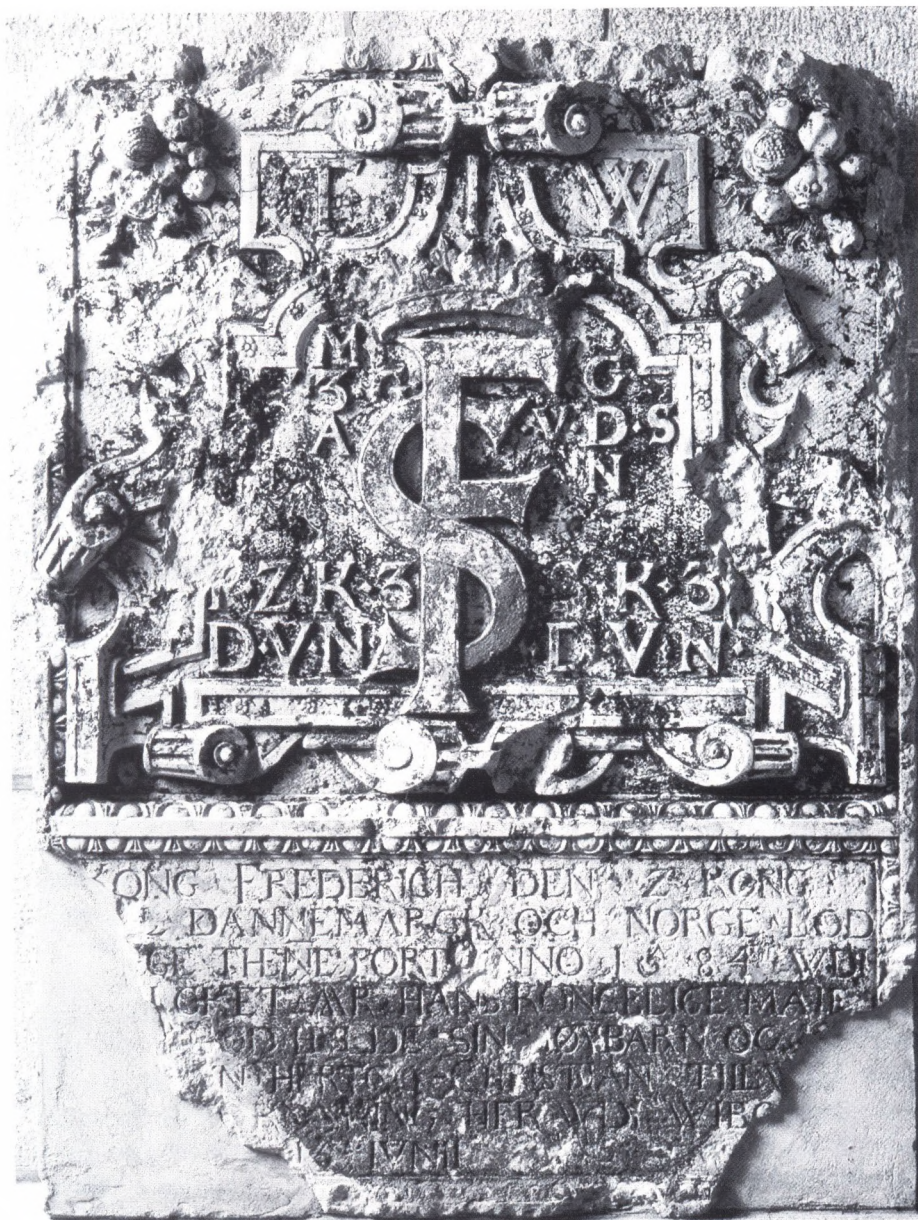
*Fig. 30. Stentavle, som kong Frederik 2.
lod opsætte ved Domkirken i 1584.
Den er i dag opstillet i forhallen.
Foto: Poul Pedersen 29.5.1984.*

udført af et produktivt stenhuggerværksted i Århus.²⁵ Tavlen er i dag med de nedre hjørner afslået opstillet i Domkirkens vestre forhal (fig. 30). Indskriften nederst lyder med det manglende suppleret i kursiv efter gengivelsen i M. R. Ursins »Stiftsstaten Viborg« fra 1849 s. 14f:

skal uden tvivl opfattes som forkortelser, og som sådan er de ofte blevet forklaret. Det sammenskrevne F og S er tolket som kongens og dronning Sofies »cifre«, men kombinationen er nok, som det ofte ses, kongens mærke, hvor S'et står for secundus – den 2. Til venstre herfor er øverst bragt bogstaverne, der står for kongens tyske valgsprog: »Mein Hofnung zu Godt allein«. Oversat til latin er det placeret i randteksten om kongeportrættet (fig. 31) i det statelige og sjældne værk »Regnum Daniæ Icones« fra 1646: »Spes mea sola deus«. ²⁶ Det kan oversættes »Mit håb til Gud alene«. På kongens bryllupsspecier fra 1572 ses en temmelig fri oversættelse »Deus refugium et fiducia mea« (Gud er min tilflugt og fortrøstning). ²⁷ Tekstversionen på den 12 år yngre Viborg-tavle fra 1584 er benyttet på en sjælden guldmonter fra samme år, hvor også det sammenslyngede FS er anvendt.

Bogstavkombinationerne nederst skal forstås: »Friederich der Zweite, König zu Dänemark und Norwegen« og »Sophie, Königin zu Dänemark und Norwegen«.

Bogstaverne TIW øverst har gennem årene været genstand for vidtløftige spekulationer. De står for kongens andet valgsprog »Treu ist Wildpret« (Troskab er dyresteg). Denne tolkning er grundigt kommenteret af C.F. Bricka i hans »Kong Frederik den Andens Ungdomskjærlighed« fra 1873, hvor det fremhæves, at denne talemåde må have været yndet i samtiden. ²⁸ Frederik 2. nærrede en lidenskabelig interesse for såkaldte fyndord, som i 1583 resulterede i udsendelsen af »Etzliche auserlesene vnd vorneme Sprüche und Sententzen«. ²⁹ Denne interesse skal

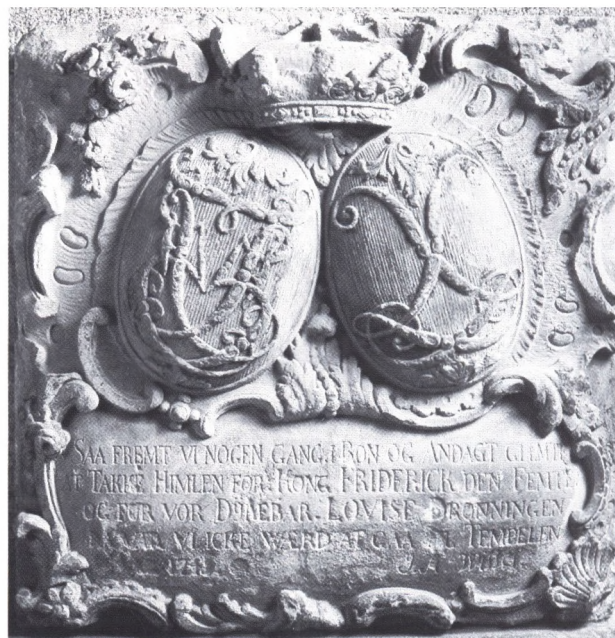
Fig. 32. Stentavle, som stiftamtmand Johan Albrecht With lod opsætte ved Domkirken i 1749. Den er i dag opstillet i forhallen. Foto: Poul Pedersen 29.5.1984.

I 1749 lod den daværende stiftamtmand Johan Albrecht With kongens sten flyttet til murens inderside, og i dens sted lod han en anden opsætte. Anledningen har vel været festligholdelsen af 300-årsjubilæet for det Oldenborgske kongehus.³³ Også denne sten er i dag anbragt i Domkirkens forhal (fig. 32). Øverst ses under en fælles krone to medaljoner med
