Medeltida ristningar i Gotlands kyrkor

Av Uaininn O'Meadhra

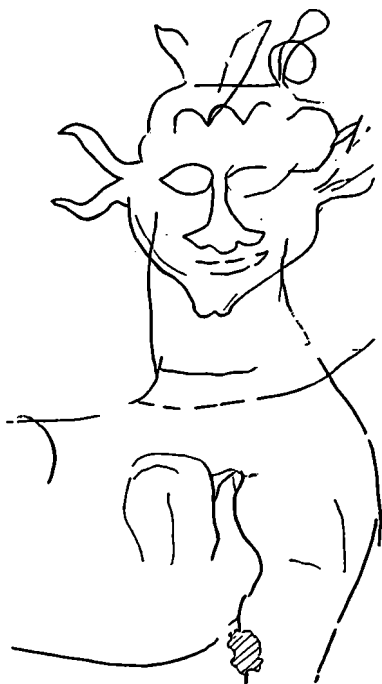
Fig. 1. Hablingbo kyrka, tornrummet. Demonbild. H. 52 cm. Förmodligen ristad i våt puts som förebild till en målning när tornet putsades om under 1300-talet. Kalkering: 1985.

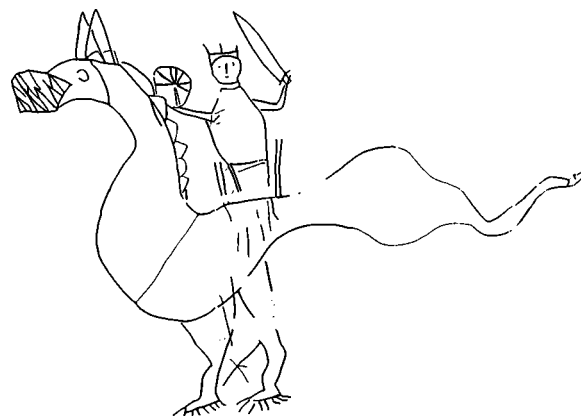
Fig. 2. Ganthems kyrka, tornportalens norra innersmyg. Krönt man med rundsköld och svärd, vid en drake. B. 30cm, H. 25cm. Medeltida. Troligen framställer detta S:t Göran och draken. Det är sällan man hittar scener från helgonlegender bland putsristningarna, och framställningen är inte den vanliga. Kanske har ristaren försökt återge scenen efter minnesbilder av framställningar han sett, men blandat ihop dem? Kalkering: 1985-1997 (se not 14).

12. Boken utges, mot slutet av 1999, av Sveriges Kyrkor, Rikantikvarieämbetet, Stockholm.
 13. Jfr O'Meadhra 1986:36.
 14. Det blev många tidskrävande försök med olika belysningar vid Ganthems S:t Görän och draken (fig. 2), mellan 1985 och 1994, innan det blev fastställt att drakens överkalkade svans fortsatt runt portalens innersmyg längs ringkammarens västra mur. Denna tolkning har säkerställts genom ett kontrollbesök hösten 1997. (Tidigare avbildningar saknar denna detalj. Jfr vår tolkning, fig. 2, med den i *Sveriges Kyrkor IV/1:234*.)

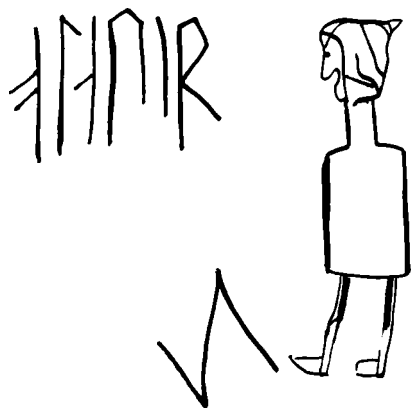
Fig. 4. Fide kyrka, triumfbågens nordöstra vägg. Mansfigur, H. 11 cm, med tillhörande? namninskrift *olaur* (Olav) i runor. Medeltida. Kalke-ring: 1988.

Runinskrifterna behandlas enbart summariskt inom vårt projekt.²¹ Men ibland finns det ett samband mellan de ristade bilderna och runinskrifterna. I Fide kyrkas triumfbåge finns en människofigur ristad intill en runinskrift som tolkats som 'olaur', troligen mannens namn (fig. 4).²² I Grötlingbo kyrka har man tolkat runor ristade intill ett skepp som möjligen en bön för skeppets besättning.²³ På ringkammarens norra mur i Akeback har ett ristat växtornament, ett hängande örtnippe, koppling till två runrader ristade bredvid, som ger en liturgisk förklaring till avbildningen.²⁴ Många av de ristade runinskrifterna är folkets bevis på skriftkännedom, medan andra kan ha haft ontavvärjande syfte. Runorna var folkets skrivtecken medan de latinska bokstäverna användes av prästerna och andra lärde. Det finns ett fåtal kyrkor med ristade latinska inskrif-

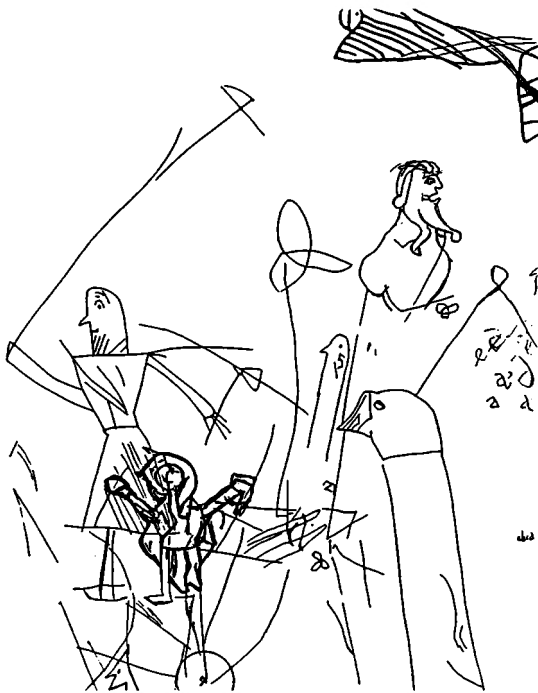
Fig. 5. Källunge kyrka, triumfbågens norra sida. Jfr foto, fig. 6. En mängd tidig- och senmedeltida figurer, symboler och inskrifter har ristats på samma begränsade yta, i nedre zonen av de bysantinska målningarna från 1100-talet. Ristningarna är unika. Avbildad yta 41 × 36 cm. Kalkering: 1994, 1997.

ter från medeltiden. Några, troligen från sent 1200-tal, är unika och är för närvarande ämne för ingående specialstudier. I ringkammaren till Bro kyrka, en offerkyrka, förekommer korta texter i en mycket säregen komposition. I Mästerby kyrka och speciellt i Källunge kyrka finns minutiösa alfabetiska skriftprov (*abcd*) och böner (*pater, pater noster qui et i celi, ave maria*) (fig. 5-6).

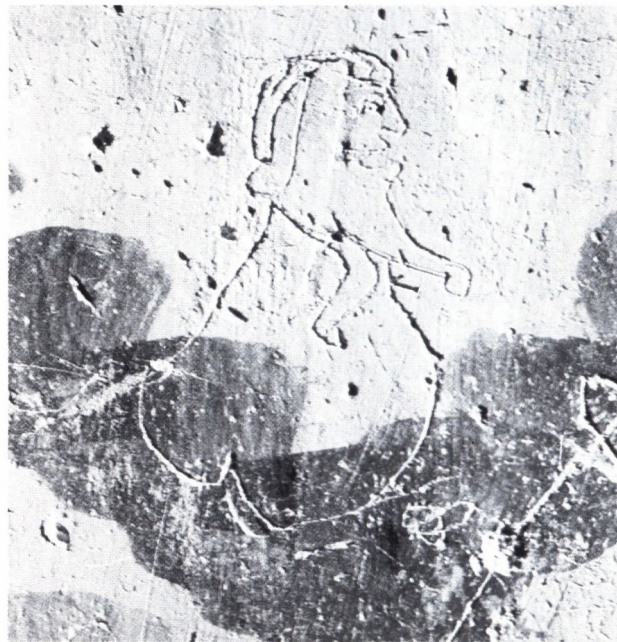
Fig. 6. Källunge kyrka. Detalj av fig. 5. Tidigmedeltida figur (narr?). H. 10 cm. De djupa rena linjerna tyder på att ristningen utförts i våt puts. Foto: Uaininn O'Meadhra, 1994.

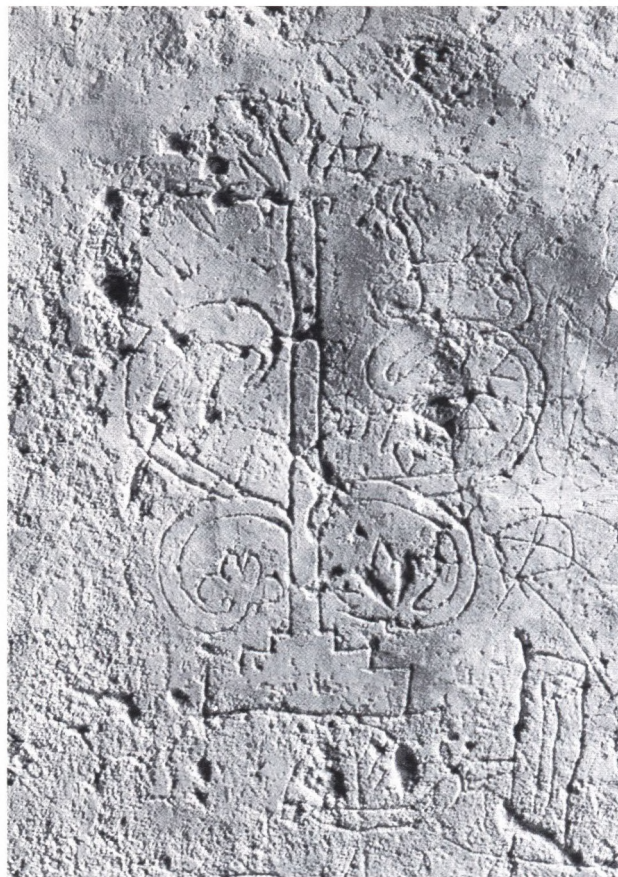
Fig. 9. Linde kyrka. Detalj av fig. 8. Livsträd, H. 31cm. Putsen är belyst för att visa ristningsteknik och putsytans ojämheter. Belysning riktad från annat håll behövs för att alla ristningslinjerna ska synas. Foto: Uaininn O'Meadhra, 1994.

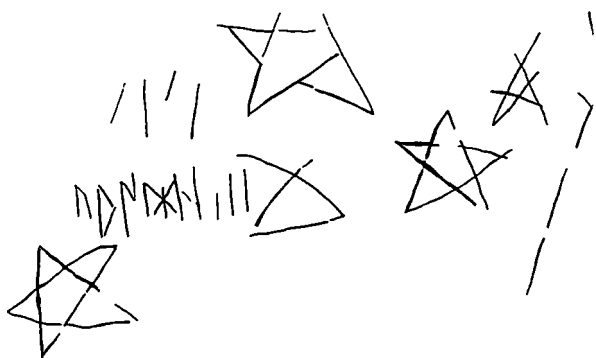
Fig. 10. Fardhem kyrka, tornet. Pentagram i grupp. 32 x 55 cm. Kalke-
ring: 1989.

vanliga.²⁷ En annan vanligt förekommande symbol är pentagrammet, den femuddiga stjärnan (fig. 10), ofta i samband med skepp. Pentagrammet är väl känt under medeltiden som bomärke och stenhuggarmärke, men förekommer även på ben med runtecken, motivstycken, och inom kyrkligt järnsmide och allmänt inom graffiti.²⁸ Inom folktron kallas pentagrammet även för älvkors, smörknuta, marekors, Jungfru Marias vapen, m.m. Tecknet betraktades som ett skydd mot demoner, olyckor, häxor och troll, och förekommer ofta som avvärjningsmedel på husgeråd, dörrar, väggar, fähus, midsommarstänger, m.m.²⁹
