# »Kongens Kammer« og »Dansesalen«

Indrettet i Viborg Gråbrødrekloster

Af Jens Velleu

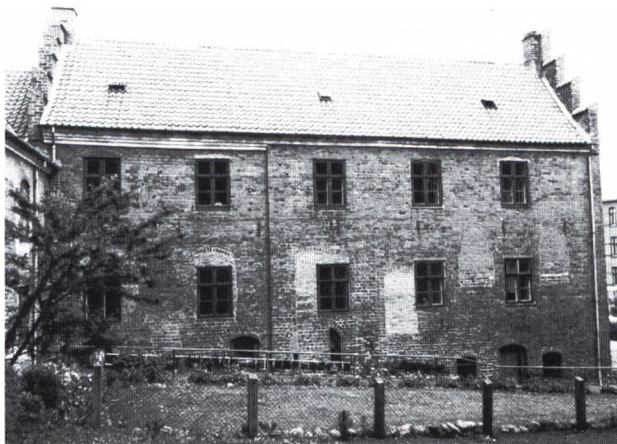
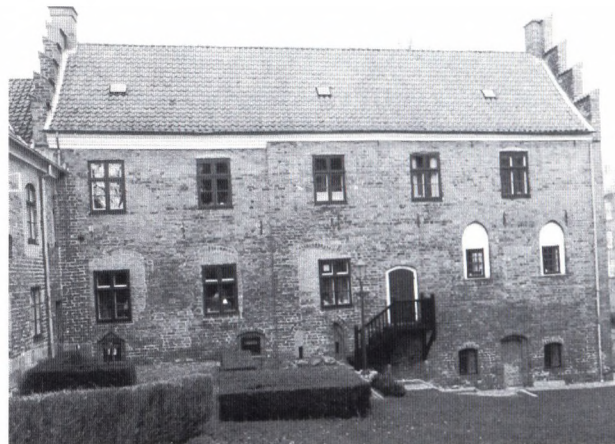
Fig. 2 og 3. Udløberfløjens sydfacade, som den fremtrådte før og efter restaureringen 1975-77. I dag fører døren ved trappen ind til det genskabte «Kongens Kammer». Foto: JV.

restauration. Det bestod nu af tre fløje – nordfløj, østfløj og en udløberfløj, der strakte sig mod øst (fig. 2). Denne var nu indrettet med en række mindre lejligheder. Museumsinspektør Erik Levin Nielsen fra Viborg Stiftsmuseum fik overdraget hvervet som antikvarisk tilsynsførende.<sup>7</sup> Murværket blev undersøgt i forbindelse med pudsreparationer, og hurtigt blev det klart, at udløberfløjen havde haft en hidtil ukendt flerleddet bygningshistorie. Åbenbart havde udbygningen først bestået af et kort lavt afsnit, som på et tidspunkt var blevet forlænget mod øst. Samtidig blev der påbygget en overetage, som strakte sig i hele udløberfløjens længde. I den nedre forlængelse blev der i østgavlen frilagt resterne af en kamin (fig. 7b), og under de tykke kalklag dukkede der kalkmalerier op. I etagen ovenover blev der også frilagt rester af malerier, men i en anden stil. Det fundne passede dårligt sammen med funktionen som hospital, men som et »kongeligt kammer« og som »dancesal« syntes brikkerne i den noget komplicerede bygningsundersøgelse af falde på plads. Restaureringsplanerne blev ændret, så den genfundne nedre gavlsal med kaminen blev genskabt som repræsentationsrum. Den store lange sal på første sal måtte dog stadig forblive indrettet med små lejligheder. Genindvielsen foregik 12. september 1977.<sup>8</sup>

For at kaminsalen kunne blive genskabt i noget af sin gamle herlighed måtte de blændede vinduer og den oprindelige udgang mod syd genåbnes (fig. 3). På væggene kunne der flere steder frilægges spor af kalkmalerier. Nationalmuseets konservator Mogens Larsen besigtigede i juli 1976 det fundne. Fra hans rapport kan citeres: »Et fremdraget parti over det østligste sydvindue var meget fragmentarisk og

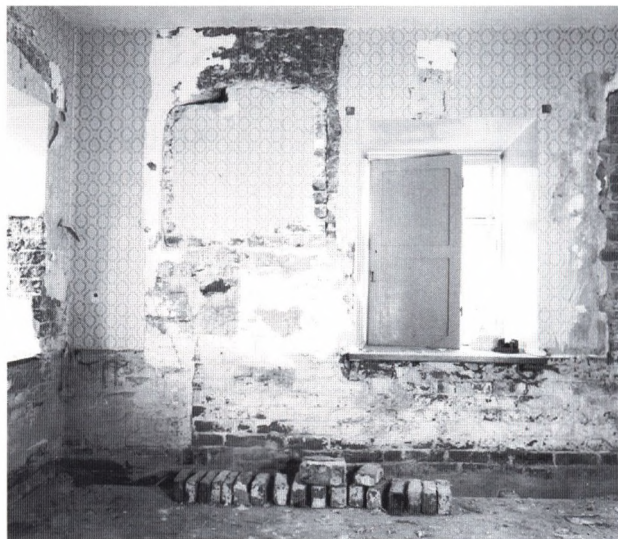
Fig. 4. Over det tilmurede vindue i sydvæggen i »Kongens Kammer« er frilagt nogle få rester af rummets kalkmalede udsmykning. I dag er vinduet genåbnet, mens det nyere vindue til højre er tilmuret. Foto: JV 19.8.1976.

stærkt tilsmudset af sod. Motivet var tilsyneladende en tæt ornamentering med blade ledsaget af frugtklaser, hvide med sorte konturer på en grå bundfarve. Udsmykningen kunne kun spores til murens midte, hvilket dog kan skyldes, at den nedre del er forsvundet som følge af slid« (fig. 4). Bag det sænked loft dukkede længere fremme under restaureringen de gamle bjælker frem forsynet med malerier i fine blomsterslyng (fig. 5). Dekoration her er åbenbart en fortsættelse af den på væggene, men desværre tillod økonomien og tidspresset ikke en tilbundsgående undersøgelse. Der foreligger således ikke en samlet registrering af udsmykningen, som sikkert har dækket både vægge og loft med et fantasifuldt planteslyng. Da murværket i rummet var fær-

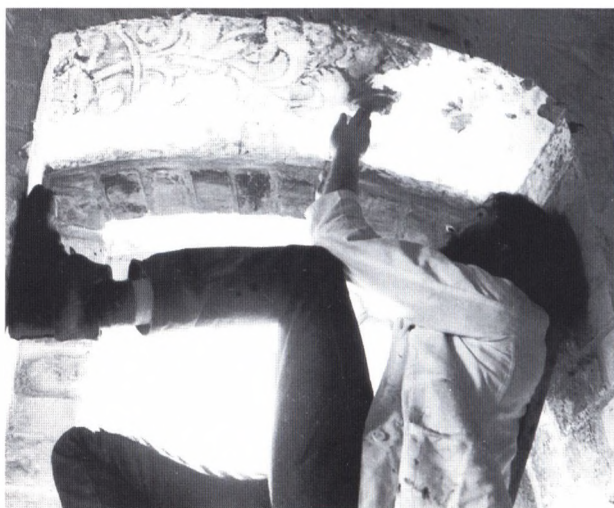
Fig. 6. Malerierne i vinduesnichen, som ses på fig. 5a, bliver fremdraget af konservatoren. Foto: JV 5.5.1977.

digkonserveret og overkalket, blev det besluttet at frilægge dekorationen i toppen af den ovenfor omtalte vinduesniche (fig. 6).

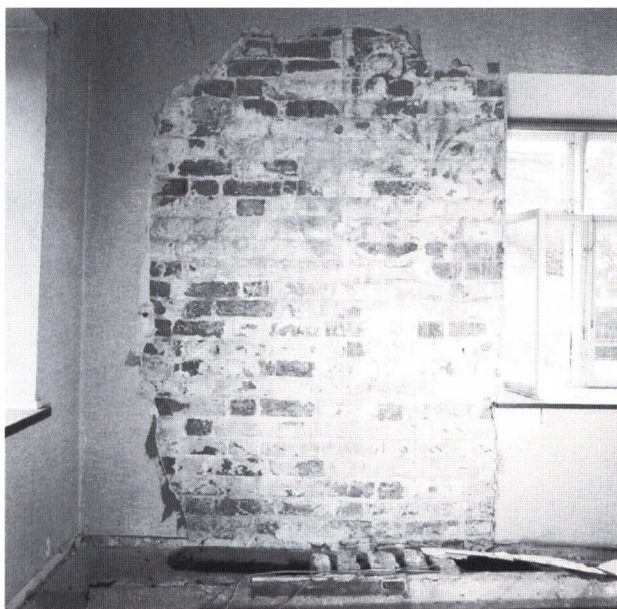
Fig. 9. Kalkmaleriet på sydvæggen i »Dansesalen«, som det stod fremme en kort tid i 1976. Foto: JV 19.8.1976.

Undersøgelsen koncentreredes om det østlige rum, hvor en afdækning var indledt. Her forekom på syd-muren en tværdeling ved en ca. 7 cm. bred grå streg, hvis overkant var fremhævet ved en sort kontur. Under denne streg, som var ca. 146 cm. over den oprindelige gulvhøjde, var tilsyneladende kun okkergul farve med rødbrune stregforløb, antagelig et draperi malet på muren. Murens overdel var inddelt i rektangulære felter, der ved de to fremdragne målte  $136 \times 75-80$  cm. De var afgrænset af ca. 2-3 cm. hvide bånd og udfyldt med motiver, som i begge tilfælde fremtrådte meget fragmentariske. Det østlige motiv havde som baggrund et okkerfarvet tæppe med hvid feltopdeling om hvide granatæbler. Mod denne baggrund var malet en stående madonna? Kun figurens hvide dragt med rødbrune foldestreger var bevaret. Af barnet, hun bar på sin venstre arm, kunne ses hovedet, lidt af en rødbrun dragt og et rigsæble i den ene hånd. Det tilstødende, vestligere felt var udfyldt med en dodenkoprød bundfarve for en stor, grå lilje

kontureret med sort farve. Man må altså forestille sig en væg, hvis overdel var beklædt med en række billedtæpper, og hvis underdel var beklædt af draperi« (fig. 9).

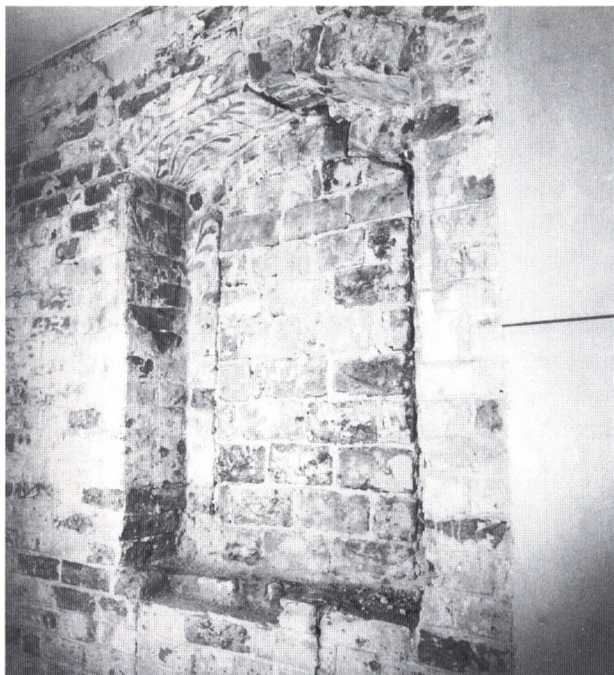
Fig. 11. Kalkmalerier omkring vindue i nordvæggen i »Dancesalen.« Foto: JV 19.8.1976.

»På rummets nordmur sporedes rester af en samtidig udsmykning, der især stod tydelig i og omkring et oprindeligt men nu tilmuret vindue på murens østlige del. Selve vinduesnichen var udsmykket med parallelltløbende, røde og gule rankeslyng af sædvanlig senmiddelalderlige typer. Over vinduets flade stik var hvide bladværksornamenter med sorte konturer og rød bundfarve, antagelig rester af den egentlige vægudsmykning snarere end en kantbræmme om vinduet. Malebunden var et tilsyneladende ret robust kalklag over en hård berapning, som må have

stået fremme en tid, før udmalingen har fundet sted« (fig. 11).<sup>13</sup>
