# Bemalede romanske døbefonte i det middelalderlige Danmark

Af Ulla Haastrup

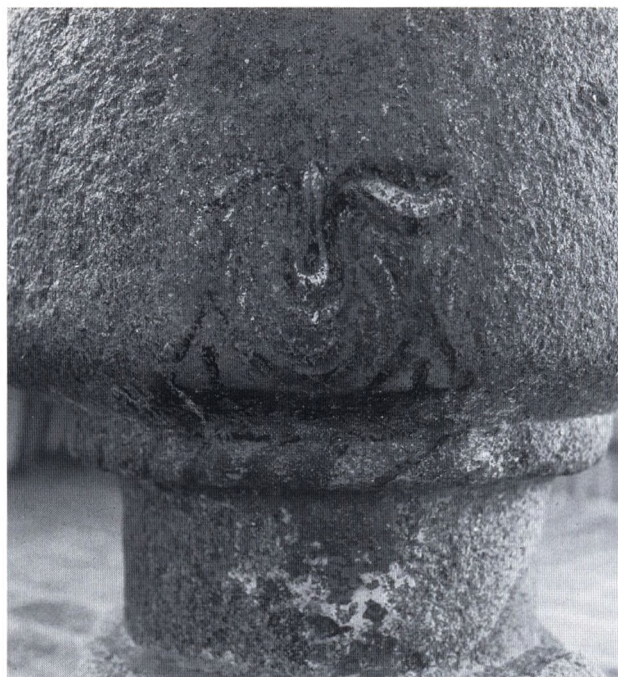
*Fig. 1. Skydebjerg Kirkes granitfont. På den glatte kumme ses en malet, ornamental dekoration og på den glatte vulst en malet tovsnoning. Formentlig er bemalingen udført af kalkmalere o. 1500. Foto: Jens Johansen 1994.*

hugne kumme en ornamental dekoration, del af rankeværk? og på den glatte vulst mellem fod og kumme er malet en tovsnoningsdekoration (fig. 1). Umiddelbart synes bemalingen at stamme fra sengotisk tid. Der er ikke tale om flademaleri snarere om konturmaleri på stenfladen, ligesom dekorationer i gotisk kalkmaleri er tegnet/malet på kalkbunden. Der er brugt brændt okker, sort og hvid kalk som farver.<sup>7</sup>

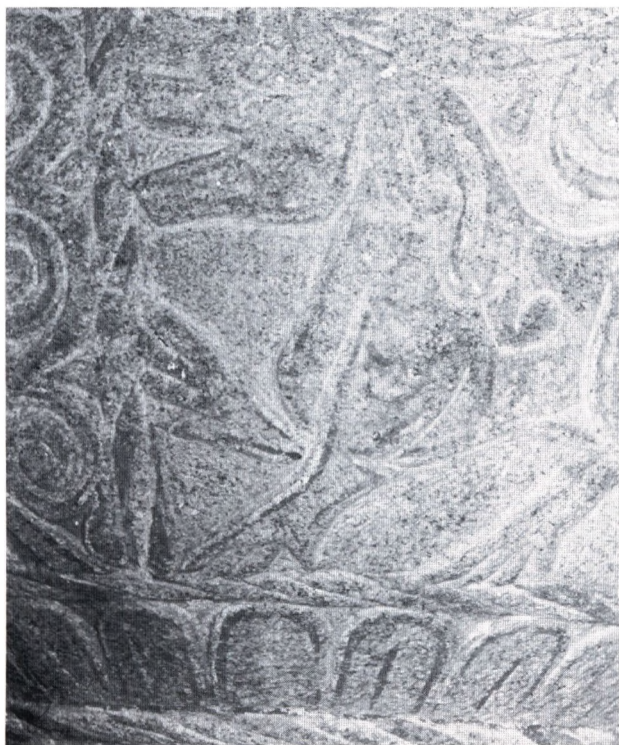
*Fig. 2. Detalje af Givskud Kirkes granitfont. Løven i fladt relief er dekoreret med malede streger i rød og enkelte steder grå farve. Rester af hvid kalk. Bladkransen over tounsoningen er også bemalet, ligesom reliefsnoningen har skiftende rød/hvide led. Foto: Søren Bo Christensen 1993.*

To jyske, senmiddelalderlige bemalinger på løvefonte er bevaret i Givskud Kirke og i Tønning Kirke.<sup>8</sup> Løvefontene er tilsyneladende fra samme værksted og mærkelig nok har også de sengotiske bemalinger samme præg. På begge fonte har man udsmykket de flade relieffer med konturlinier lagt på selve reliefernes indersider med en brændt okkerfarve. I Givskud Kirke er løvekroppene bemalet med linier på de brede flader på forkrop og lår. Bladkransen nederst på kummen er malet med konturlinie og en midtribbe ligeledes med rød okker. Endelig er tovsnoningerne tydeliggjort ved, at hver anden snoning er malet helt ud med okkerfarve (fig. 2-3) I Tønning Kirke er fonten malet tilsvarende, måske kan man ane rester af en kalkbund? Bladkransen har måske haft en mørkere malet baggrund, men selve bladene er udsmykket helt som på Givskud-fonten.

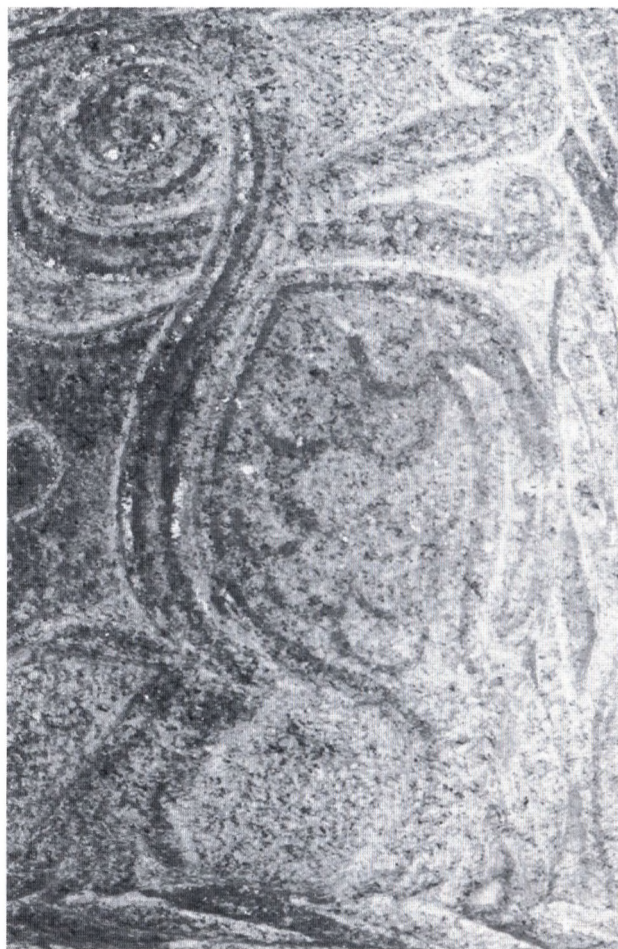
*Fig. 3. Detalje af Givskud Kirkes font. Bagpartiet på løven, se fig. 2, er malet med taglagte halvcirkler og konturstreger lagt inden for reliefsdelene. Foto: Søren Bo Christensen 1993.*

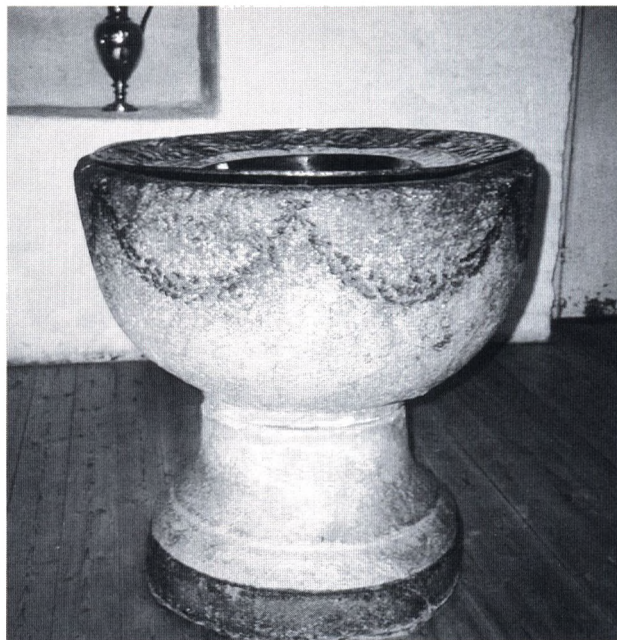
Fig. 4. Nibe Kirkes granitfont med empire-bemaling på den glatte kumme. Ovenpå den grå »stenmaling« er guirlanderne malet med grønne blade. I begyndelsen af 1800-tallet kan man i kirkeregnskaber ofte se, at fontene fik en sådan grå bemaling. Der er ikke lavet farvesnitsundersøgelse på fonten, måske dækker bemalingen over flere lag. Foto: U.H. 1995.

re-udsmykkede grå- og guirlandemalede romanske font er et velbevaret eksempel herpå (fig. 4).

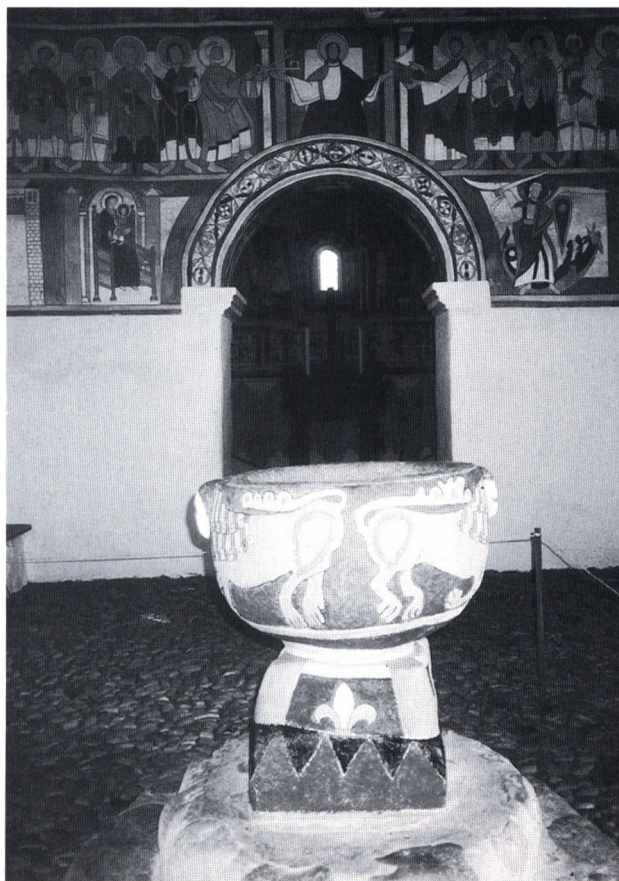
Fig. 5. Kirkekopien på Hjerl Hedes Frilandsmuseum. Kor og triumfvæg fik i 1985-86 fresko-kopier af kalkmalerierne i Råsted kirke fra o.1125. Kopierne i stærke, oprindelige farver stak af i forhold til den ubemaled font. Derfor gjorde Konservatorskolens Kunstlinie i 1992 også et forsøg med bemaling i tilsvarende farver på dobbeltløvefonten på podiet i vest mellem de to døre. Fonten blev nymalet igen 1995. Foto: U.H. 1995.

pierne i koret. Blå, grøn, gul og rød okker, sort, cinnober og kridt. Der er lagt vægt på at stenbemalingen er ligesom kalkmalerierne, flademaleri (fig. 5).

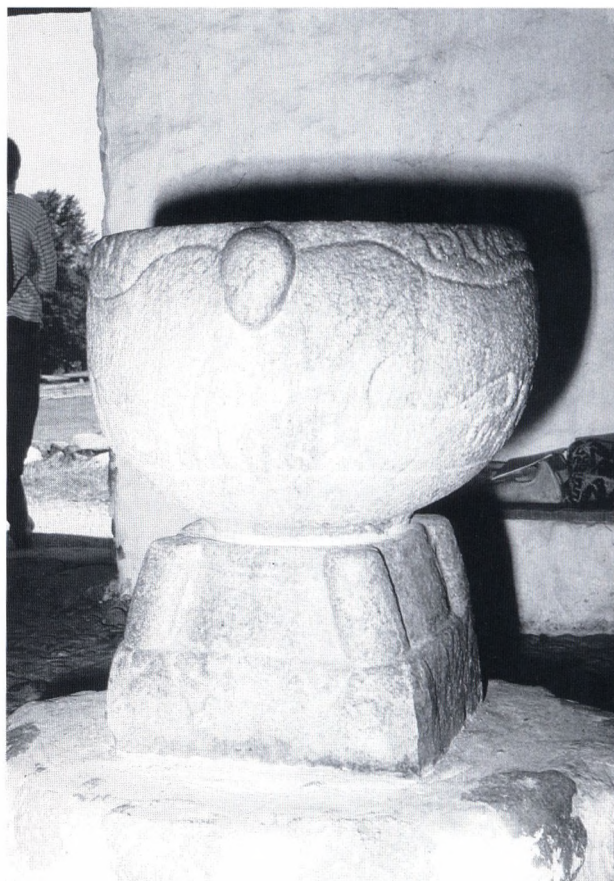
Fig. 6. Den ubemaled dobbeltløvefont på Hjerl Hedes Frilandsmuseum. Kummen er af rød granit og foden af grå. Den åbne norddør ses til venstre. Foto: U.H. 1987.

I to rekonstruktionsforsøg har konservator Troels Filtenborg, cand.scient. Mads Chr. Christensen og forfatteren prøvet at bemale den originale granitfont (fig. 6), som er opstillet efter den oprindelige romanske model på et rekonstrueret podie imellem nord- og syddørene i kirkekopien i Hjerl Hedes Frilandsmuseum. Farvevalget er parallelt til de stærke, ublandede pigmenter, som vi anvendte til frescoko-

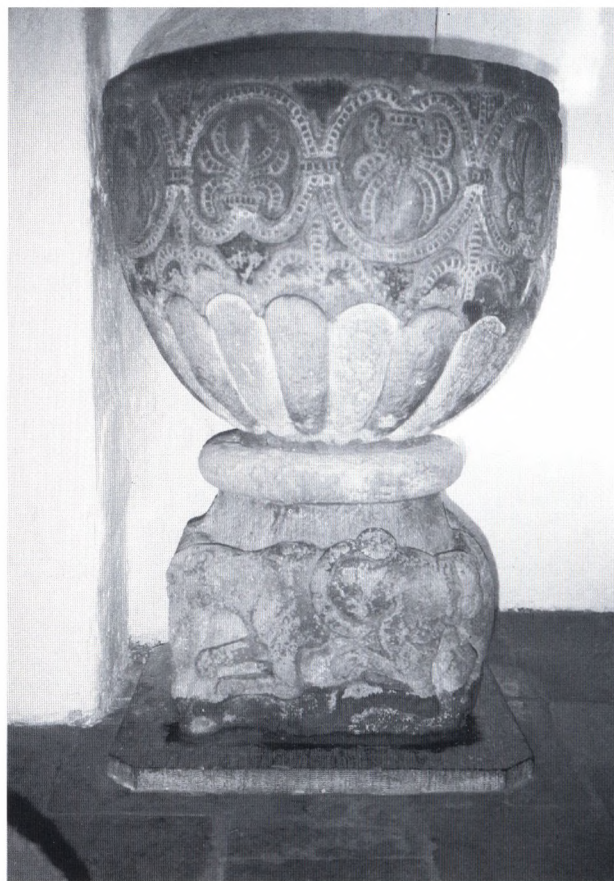
Fig. 8. Vitaby Kirkes sandstensfont blev under en restaurering drejet ud fra korbuen. Derved fremkom en yderst velbevaret bemaling, formentlig oprindelig, 1100-tallet. Pigmenterne er ikke undersøgt. Foto: Herman Andersson 1990.

Det mest forbløffende eksempel er den skånske font i Vitaby Kirke (fig. 8-9), som viste sig at have hele den originale farvegivning bevaret på fontens ene side.<sup>16</sup> Andre fonte i det tidligere danske område i Sydsverige har stadig bemaling. I det svenske område har man ikke haft et ministerielt påbud om at fjerne bemalingen.

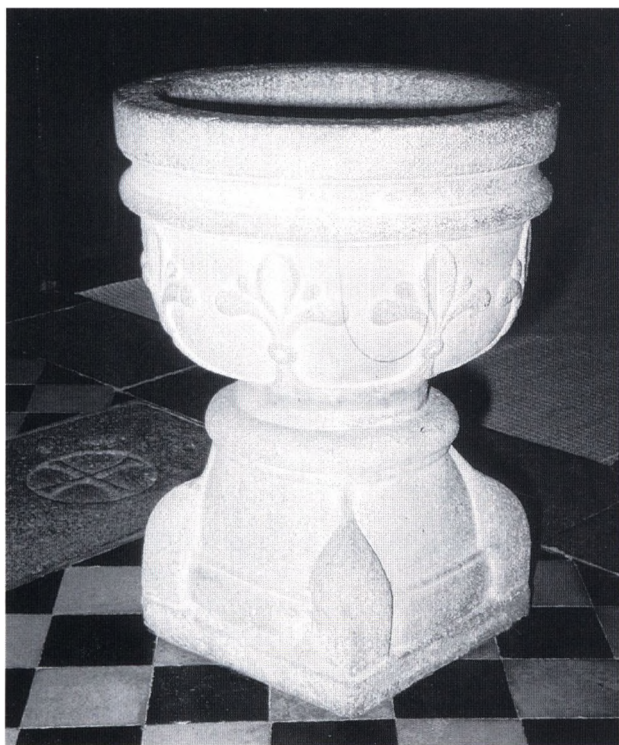
Fig. 11. Sahl Kirkes senromanske granitfont har på den ene trediedel svage rester af farve, formentlig oprindelige. Pigmenterne er kun visuelt analyserede. Foto: U.H.1986.

Fonten i Sahl Kirke har på den ene trediedel så meget bevaret af den svage rest af farver, at helheden stadig kan beskrives, alene ud fra en visuel analyse (fig. 11-12).

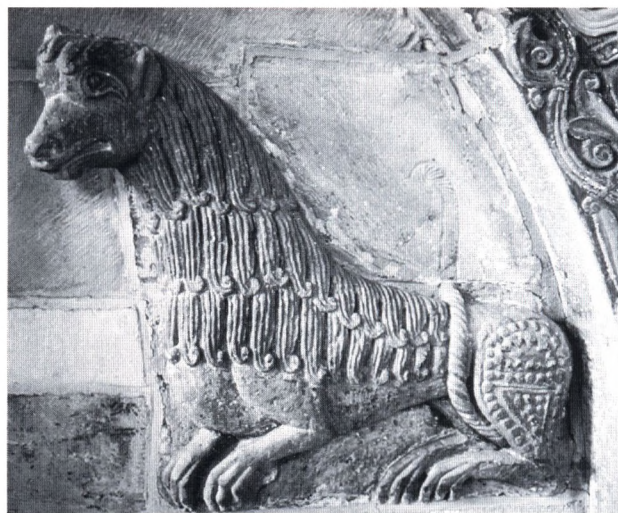
Fig. 17. Lunds Domkirke. Ædikulaen over nordre transepts alterniche har bevaret dele af en kraftig bemaling af de romanske skulpturer fra 1100-tallet. Løven har skiftevis røde og grønne mankelokker, halen er malet som en tovsnoning i rød, gul og grå. Den yderste del af halen er i helt lavt relief med bemaling. Perledekorationen på bagpartiet har varierede farver. Arkivoltens plantedekorationer er malede med mørk grå bund og detaljer i rød, grøn og gul. Foto: Lars Berggren 1994.

I september 1994 foretog en række lundensiske kunsthistorikere fra stillads en undersøgelse af sporene af bemaling på ædikulaen over nordre transepts alterniche i Lunds Domkirke. Sandstensfigurerne og -ornamenterne viste en overraskende velbevaret bemaling (fig. 17-18),<sup>24</sup> og den giver sammen med enkeltstående skulpturer, bl.a. Majestasrelieffet fra Lunds Domkirke, nu i Domkyrkamuseet,<sup>25</sup> og bemalingsresterne på den fragmentariske tympha-

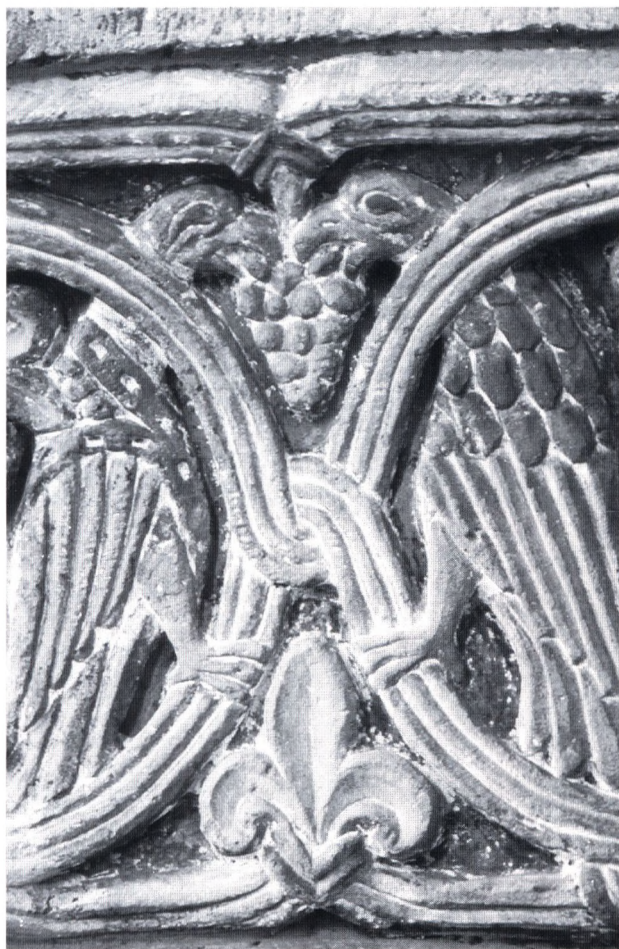
Fig. 18. Detalje fra Lunds Domkirkes ædikula. De modstillede fugle, som æder af en drueklase, er ligesom ornamentikken malet på rød bund med gule, grønne og grå partier. Konturlinierne er ledsaget af en mørk »skygge-linie«. Foto: Lars Berggren 1994.

Her findes også en meget væsentlig detalje: for at synliggøre reliefvirkningen i f.eks. de små figurscener i ornamentikken er der malet en mørk omgivende linie hele vejen rundt langs med reliefformerne, altså »lagt en malet skygge« til fremhævelse af formen.
