Mariakyrkja på Gran

Ombygging frå romansk til gotisk – ny form og ny funksjon?

Av Øystein Ekroll

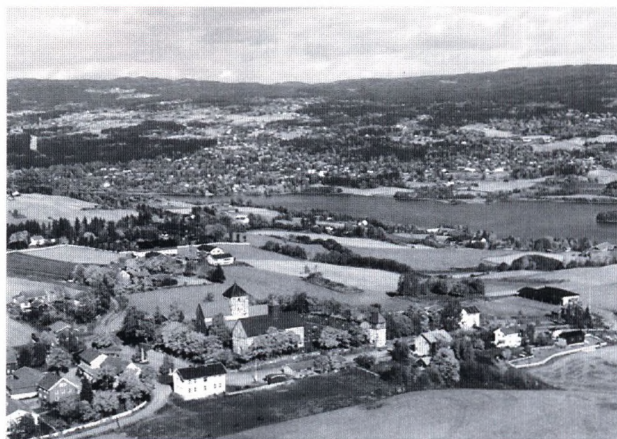
Fig. 1. Luftfoto av Granavollen med Søsterkyrkjene midt i det fruktbare åkerlandskapet. T.v. gjestgiveriet oppretta på 1600-talet. Foto: Wold's foto as.

På Granavollen i Gran kommune, i landskapet Hadeland 5 mil nord for Oslo, ligg dei to »Søsterkyrkjene« side om side (fig. 1). Etter folkesagnet skal dei vere bygde av to søstre som var så sterke uvenner at dei ikkje kunne gå i same kyrkje, og bygde derfor kvar si kyrkje side om side. Den verkelege forklaringsa er nok meir prosaisk, men ikkje like enkel (fig. 2).

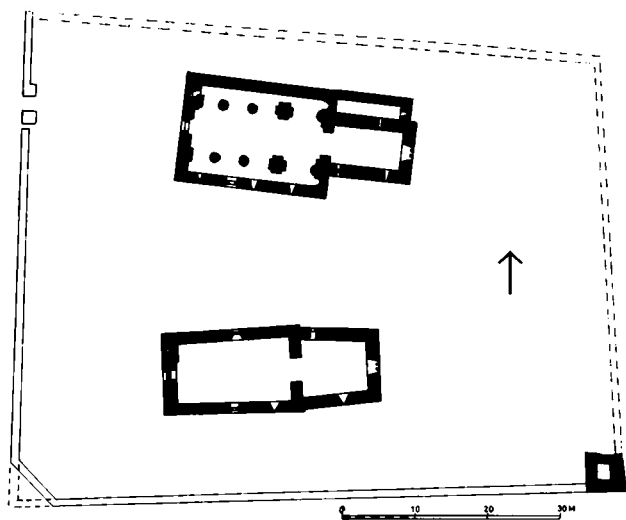
Fig. 2. Plan over kyrkjene. Øverst Nikolaikyrkja, nederst Mariakyrkja. Nede t.h. Klokketårnet, det tidlegare hjørnetårnet i ringmuren. Den sannsynlege utstrekninga av ringmuren er markert. Heiltrukken linje viser noverande mur, delt linje viser antatt muflukt. Reinteikning etter kart frå 1901.

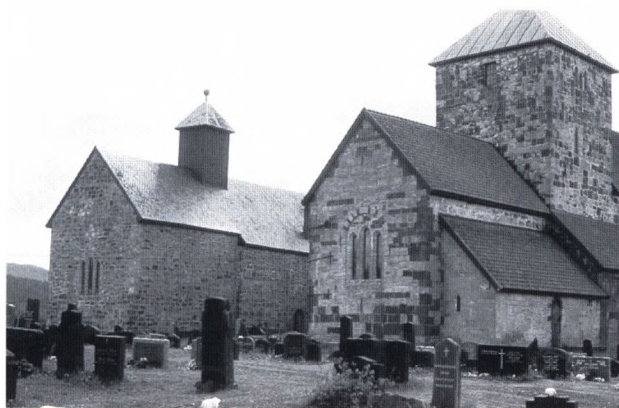
Fig. 3. Søsterkyrkjene sett mot sørvest, Nikolaikyrkja t.h., med korutvidingane frå 1200-talet eller seinare. Foto ØE 1990.

i langhuset fekk krysshvelv med ribber, bygd i tegl, og det kvadratiske midttårnet er fullført (fig. 3).

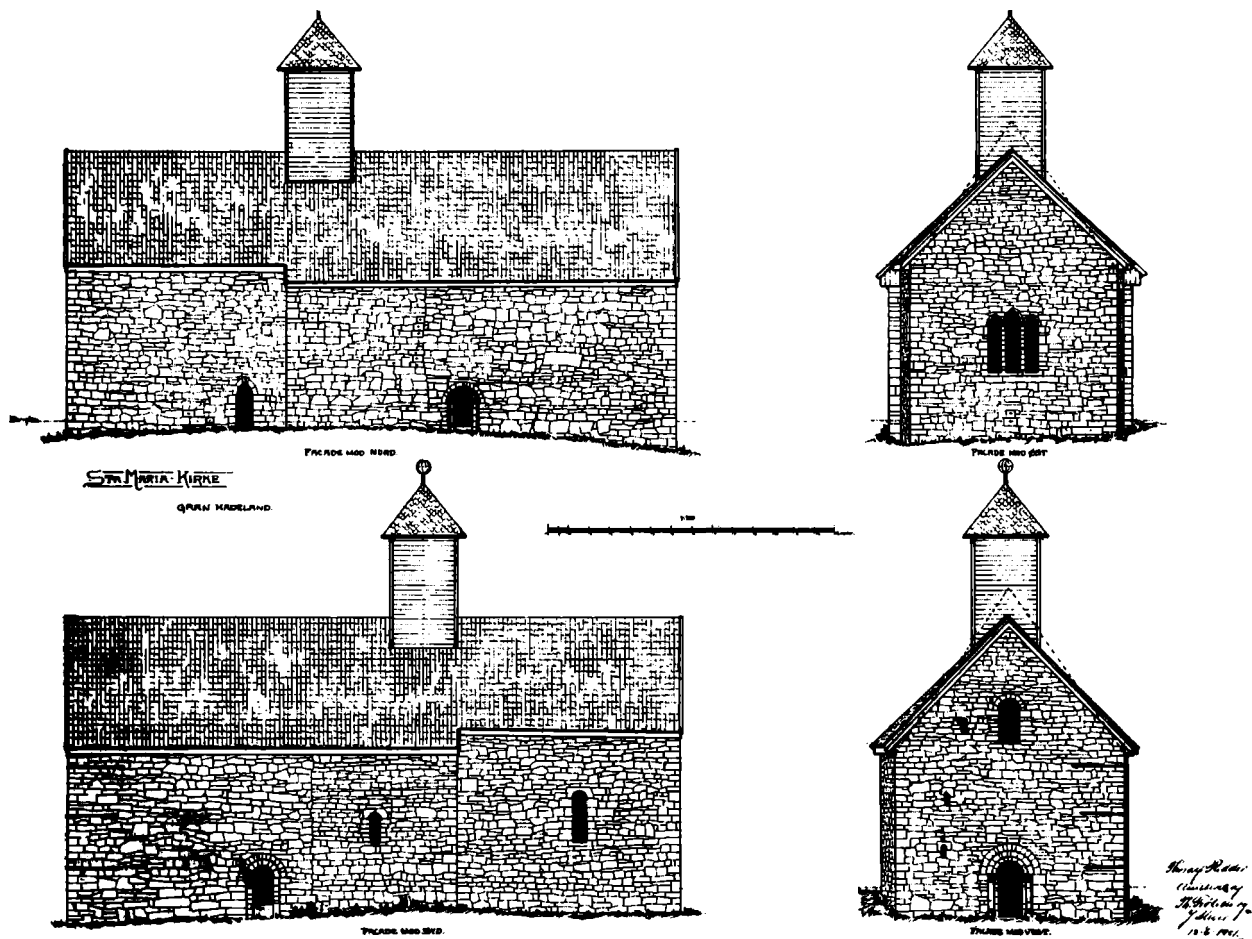
Fig. 4. Oppmåling av Mariakyrkja 1901, av Th. Ridder, Th. Frølich og J. Meyer. Foto Riksantikvaren.

Den sørlegaste av Søsterkyrkjene – Mariakyrkja – er i dag ei enskipa kyrkje med skip og kor i nesten same breidde. Her er koret og austre del av skipet bygd i gotisk tid, med spissboga dører og vindu. Koret har tredelt austvindu og eit enkeltvindu i sørveggen, og uvanleg nok prestedør i nordveggen heller enn i sørveggen. Den yngste og austre delen av skipet har eit gotisk vindu i sørveggen. Vestre del av skipet er romansk, med rundboga nord- sør- og vestportal, men ingen vindu. I vestgavlen er ein stor opning som kan ha fungert som dør dersom loftet vart nytta til lagerformål. I veggane i den gotiske delen er det gjenbrukt både krumme, finhogde apsissteinar og flate steinar med finhogd overflate. Disse siste har ikkje fullstendig kvaderform. Det gjenbrukne steinmaterialet tyder på at apsis og koret var meir forseggjort enn den bevarte delen av skipet (fig. 4).

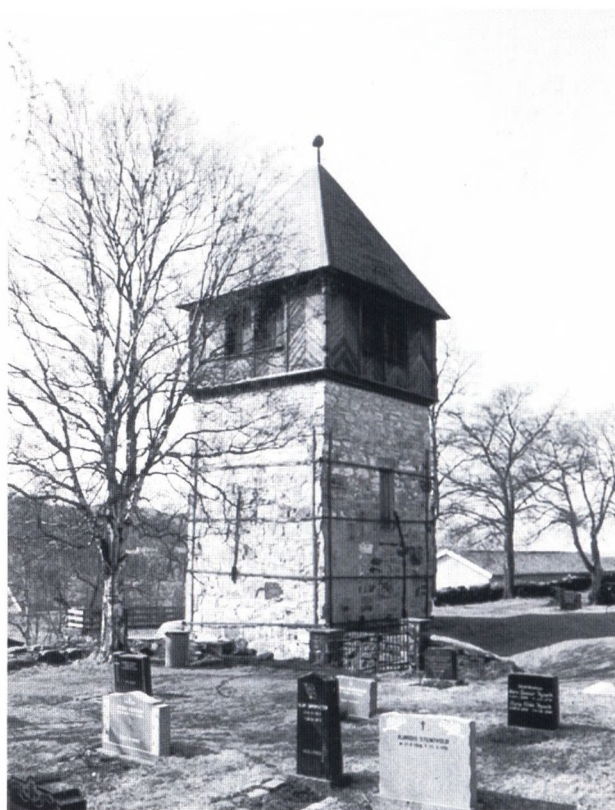
Fig. 5. Klokketårnet sett mot sørvest. Overetasjen av tre frå 1864. Midt i nordveggen dørøpning som har ført ut til parapet på ringmuren. Foto ØE 1990.

garden, Klokketårnet på kyrkjegarden og dermed truleg ringmuren rundt kyrkjene oppført (fig. 5).

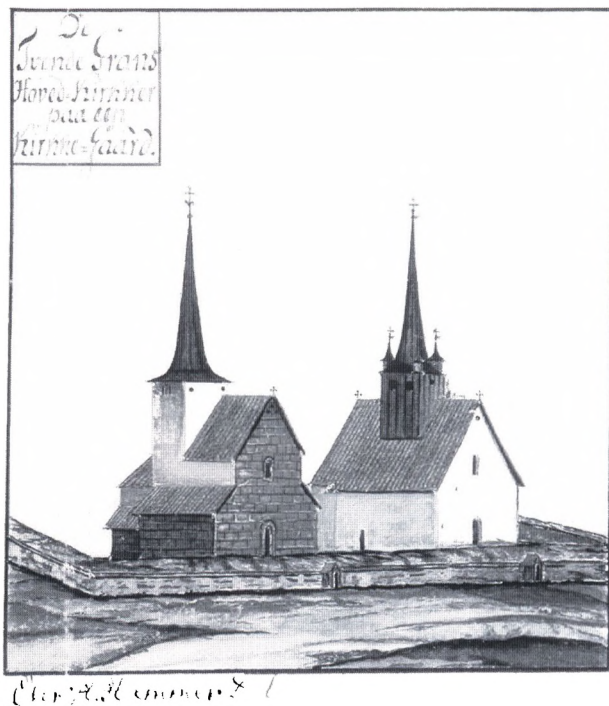
Fig. 6. Kyrkjene i 1772, med tårna som gikk tapt i brannane i 1799 og 1813 og restane av ringmuren. Teikning i justisråd Hammers samling, Universitetsbiblioteket i Trondheim. Foto UNT.

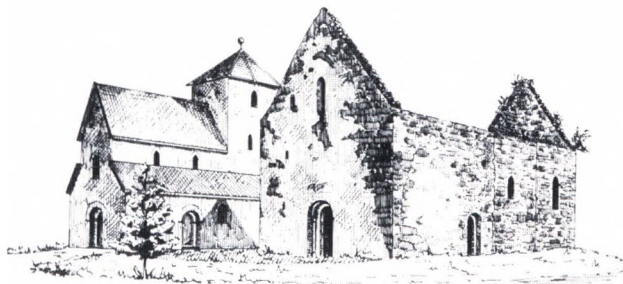
Fig. 7. Teikning av Susterkyrkjene i 1850-åra i Riksantikvarens arkiv. Mariakyrkja står som ruin etter brannen i 1813. Stølfugen midt i sørveggen i Mariakyrkja er godt synleg mellom portalen og vinduet.

1330-34; der blir kyrkja kalt »Capella beata Virginis de Gron«, og hadde altså kapellstatus (Bugge 1932: 200). Fram til brannen i 1813 var det i taket over koropningen malt eit våpenskjold og ei innskrift som fortalte at »Anno Domine mcdlxxiiii Complevit Hoc Opus Bero Torgari« (I det Herrens år 1474 fullførte Bjørn Torggardsson dette verket). I 1594 nemner biskop Jens Nilssøn at det berre »stundom« var gudstenester her, men på 1600-talet vart kyrkja utstyrt med nytt inventar, og fekk i 1686 det vakre tårnet som brann i 1813 (fig. 6). I 1740 er det opplyst at det var gudstenester her på onsdagane i fasta og på langfredag (Bugge 1932: 204). Etter salget av kyrkjene til private i 1723-24 var Mariakyrkja sterkt trua av riving, for den hadde ingen faste inntekter, men var ei såkalt »lovekyrkje«, det vil seie avhengig av frivillige bidrag til vedlikehaldet. Dei nye private eigarane ville ikkje bruke pengar så lenge der ikkje var inntekter. Striden gikk heilt til kongen som i 1774 bestemte at »Grans Syndre-Kirke, der allene er en Gave Kirke, maa som en uskyldig Antiquitet for Eftertiden fremdeles vedblive« (Bugge 1932: 205). Men i 1813 slo lynet ned i tårnet, alt treverk brann opp, og kyrkja vart ståande som ruin (fig. 7).

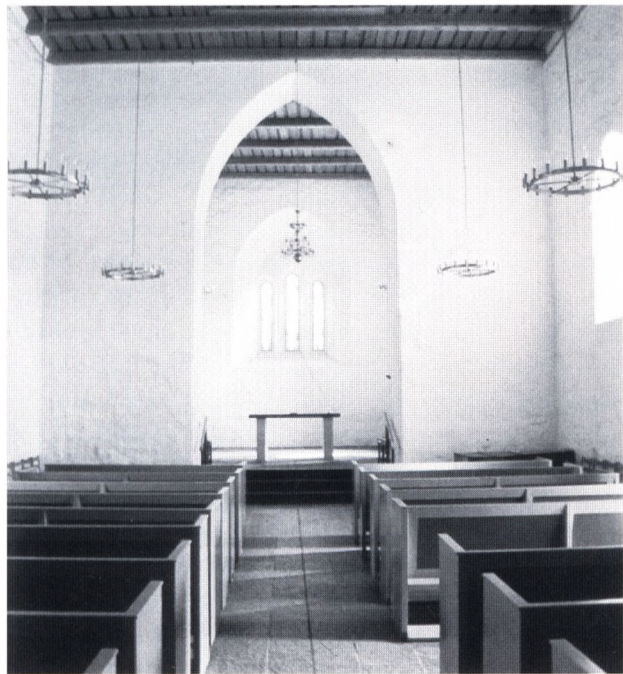
Fig. 8. Mariakyrkja innvendig etter restaurering, sett mot aust. Foto ØE 1993.

Nikolaikyrkja brann også etter lynnedslag i 1799, men vart fort reparert. Omkring 1860 var denne imidlertid i så dårleg stand at ei restaurering var nødvendig. Ruinen av Mariakyrkja vart derfor i 1863-64 reparert med takverk og takryttar for å tene som soknekyrkje medan Nikolaikyrkja var under restaurering. Kyrkja vart på nytt sett i stand i 1912-15 til bruk som gravkapell. Då vart apsidan frilagt og liggende tilgjengeleg under eit plankegolv. Innvendig fekk kyrkja sementgolv på ei fylling av stein. I åra omkring 1990 vart kyrkja på nytt restaurert og i 1992 tatt i bruk til gudstenester (fig. 8).

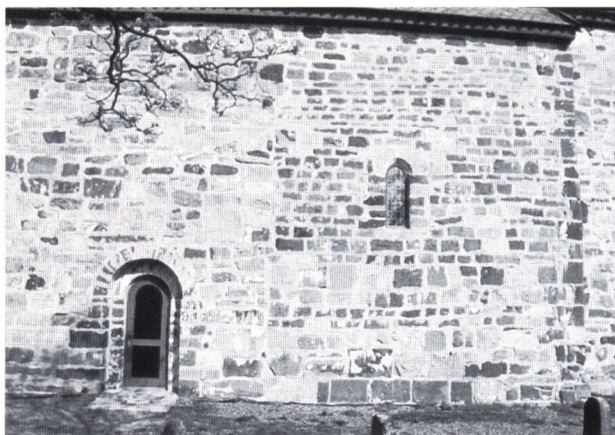
Fig. 9. Utvendig sørvegg av skipet i Mariakyrkja. Støfugen midt i bildet, med den eldste delen av skipet t.v. T.h. for fugen den yngste delen av skipet med gjenbrukt småfalten «svartstein», og lengst t.h. litt av koret. Vinduet er originalt og det einaste som gir lys til skipet. Sørportalen gjenopna ved restaureringa. Foto ØE 1993.

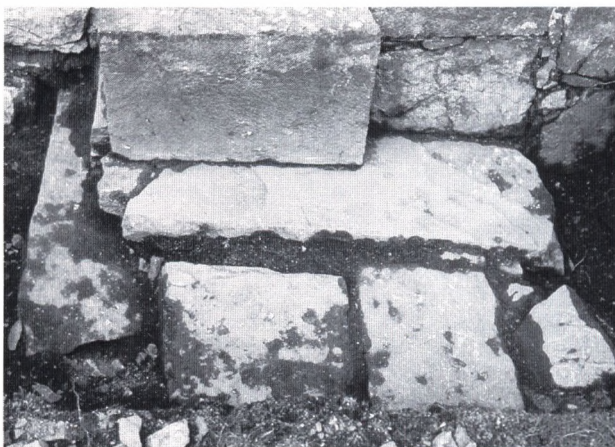
Fig. 10. Rest av murflukt ved det nordaustre hjørnet av skipet i Mariakyrkja. Muren til det nye skipet er lagt over den plane sokkelflata av store heller. Motivet sett mot sør. Foto ØE 1990.

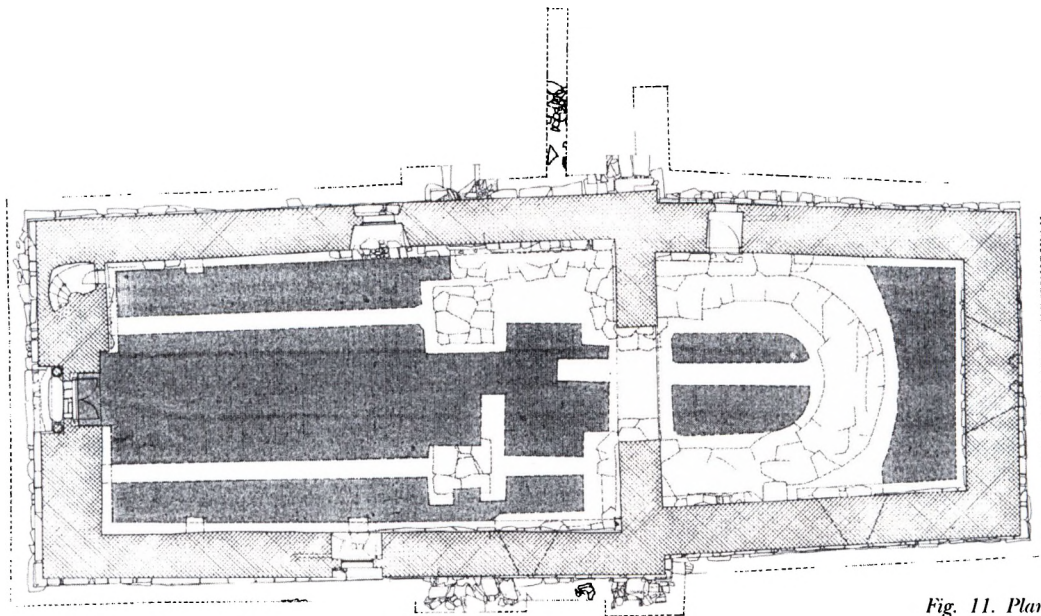
Fig. 11. Plan av Mariakyrkja med utgravingane i 1901 og 1990 innteikna. Merk apsiden under koret og dei to pillarer eller tårnfundamenta i skipet. Oppmåling ved Ola Storsletten, NIKU.

Utforskinga av kulturminna på Gran går heilt attende til 1600-talet. I 1627 var Peder Alfsøn her på oppdrag av Ole Worms og avteikna runeinnskriftene. Sokneprest Hannibal Hammer skreiv i 1743 ei fylldig skildring av Gran. Gerhard Schøning, rektor ved Trondheim katedralskule, var her i 1773 på ei av reisene sine rundt i landet, og justisråd Hammer gav i 1797 også ei skildring av bygningane. I 1853 vart kyrkjene oppmålt av Georg A. Bull, og i 1901 vart kyrkjene, Klokketårnet og Steinhuset målt opp på nytt under leiing av Herman Schirmer. Ved dette høvet vart det indre av Mariakyrkja delvis utgravd og det eldste koret med apsis avdekt, saman med to på den tid uforklarlege kvadratiske fundament i skipet. Prøvegrøfter klargjorde også at kyrkja ikkje hadde vore basilikal (fig. 11).

For å undersøke kva disse utbygga kunne vere, vart det gjort ei mindre arkeologisk undersøking utvendig (fig. 11). Ved graving av ei dreneringsgrøft under arkeologisk tilsyn rundt heile kyrkja, kom det fram murrestar akkurat der ein kunne vente: på nord- og sørsida av skipet under aushjørna og ca. 7 m lenger vest under dei loddrette fugene. Det var bevart nok av murverk og fundament til å fastslå at det hadde gått to parallelle murar både mot nord og sør med ein innvendig avstand på ca. 3,5 m. Fundamentet var avslutta med flate heller som dagmuren sto på (fig. 10). Grøftene vart her utvida for å kunne avdekke utstrekninga til disse utbygga. Ettersom området rundt heile kyrkja har vore brukt som gravplass opp til i dag, var dessverre murverket bevart berre ca. 1,5 meter ut frå veggane. Resten var øydelagt av graver. Ved ei prøvesjakt mot nord kunne svake fundamentsrestar observerast under graver mellom 2-3,5 meter nord for veggane, og disse restane kan gi ei sannsynleg avgrensing for utbygget mot

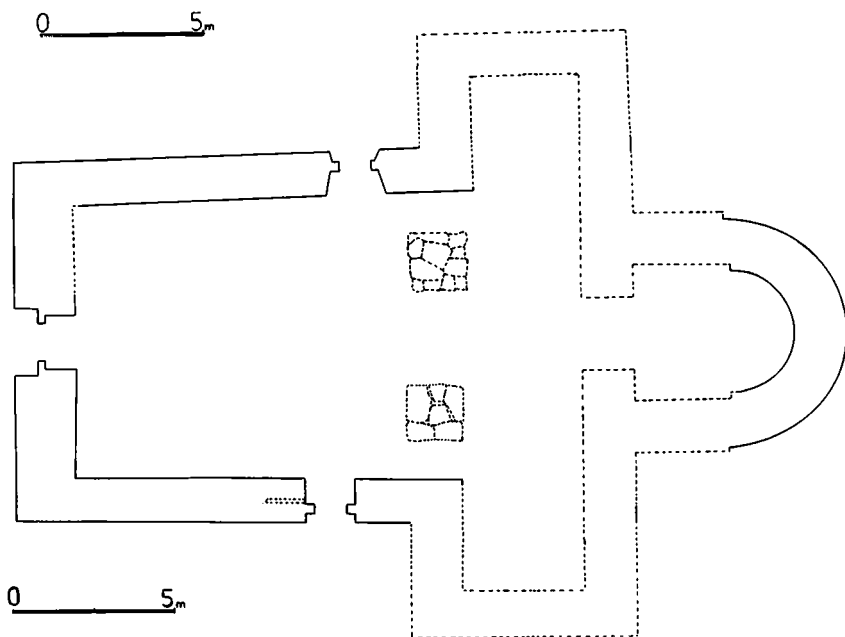
Fig. 12. Rekonstruksjon av planen til den eldste Mariakyrkja etter spor funne i 1901 og 1990. Heil strek markerer sikre vegglinjer, prikkaste strek markerer udokumenterte. Teikning ØE.

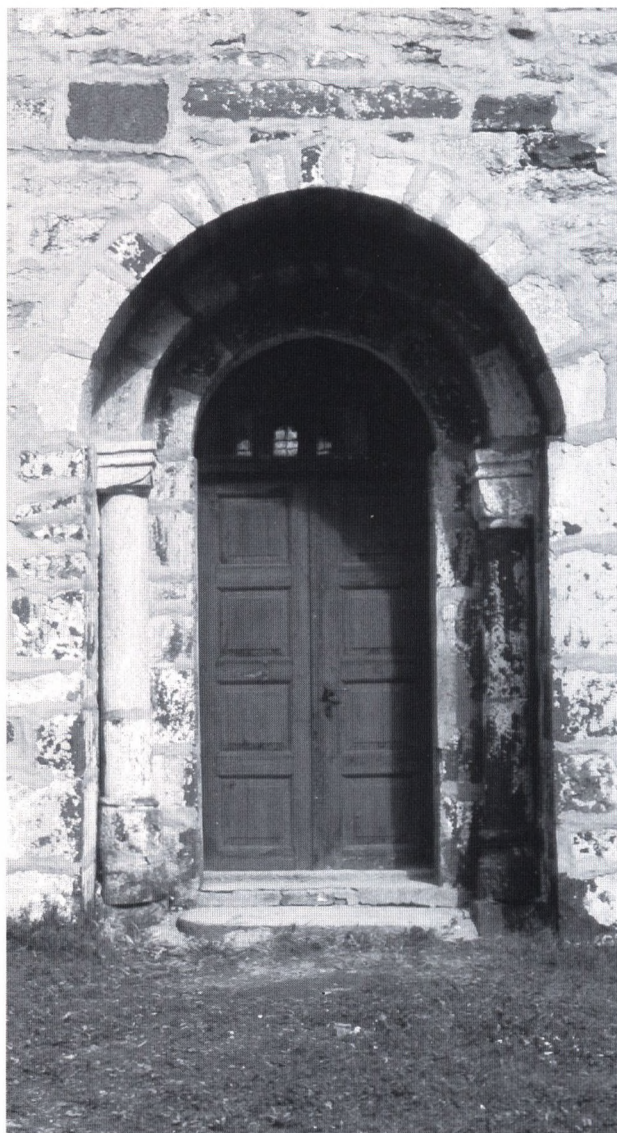
Fig. 13. Vestportalen i Mariakyrkja før restaureringa 1990-92. Merk at søylene har ulike kapitel og basar, og er hogd av to typer stein. Foto ØE 1990.

Vestportalen er meir utvikla, med recess og søyler. Både søylene og kapitela er svært grovt hogde, og ser ut til å vere kopierte etter vestportalen på Nikolaikyrkja. Kapitela er enkle terningkapitel (fig. 13). Det også verd å legge merke til at søylene ikkje er fundamenterte saman med veggane, men står på ei opp-

fylling av småstein. Søylenes er delvis hogde av »svartstein« og delvis av den lyse kalksteinen som er brukt ved korutvidingane, og denne steinen er ikkje brukt på 1100-talet. Portalen må altså vere ombygd og utstyrt med søyler ved ombygginga. Ved denne ombygginga ser også vindeltrappa opp til loftet ut til å vere bygd inn, for også i den er det gjenbrukt apsissteinar (Rosborn 1976). I den eldste fasen ser altså kyrkja ut til å ha hatt åpen takstol, men fekk ved ombygginga flat himling med loft som kunne nåast gjennom vindeltrappa og åpningen i vestgavlen. Gavltekanten er ifølge Rosborn også bygd på 1200-talet, og den store vindus/dørøpninga i gavlen kan derfor ha blitt brukt til opp/nedheising av gjenstandar som vart oppbevart på loftet.

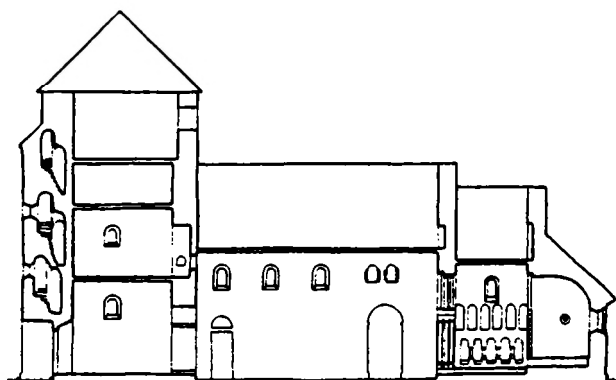
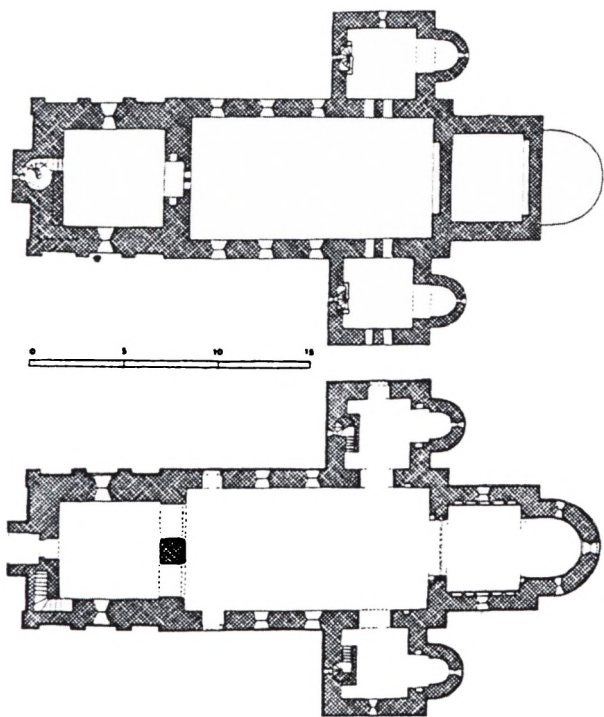
Fig. 14. Rekonstruksjon av Veng kyrkje sin opphavlege utsjånad i plan og snitt. Nederst plan i gølvnivå, i midten gjennom sidekapella sin overetasje og øverst snitt. Etter Danmarks Kirker, Århus amt, hefte 35.

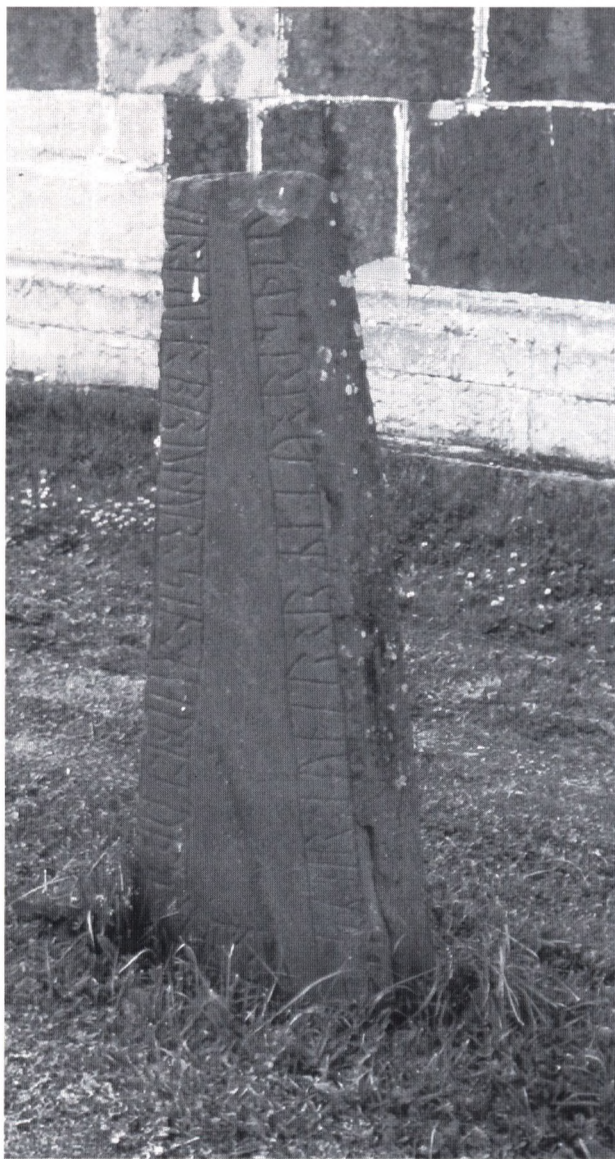
Fig. 15. Runesteinen ved Nikolaikyrkja, med innskrift datert til midten av 1000-talet. Foto ØE 1990.

Når det gjeld Gran, har vi få skriftlege opplysingar som kan kaste lys over forholda her i tidleg mellomalder. Ein runestein ved Nikolaikyrkja frå ca. 1050 fortel at »Aun **rykiu** sine søner reiste (steinen) etter Aufi bror sin. Gud hjelpe sjela til Aufi« (fig. 15). I murane til Nikolaikyrkja er det funne restar av to andre runesteinar, den eine er ein billedstein, som begge har kristne innskrifter og kan daterast til 1000-talet. Innskriftene viser at området var kristent alt tidleg på 1000-talet (Norges innskrifter med de yngre runer I: 177-91).

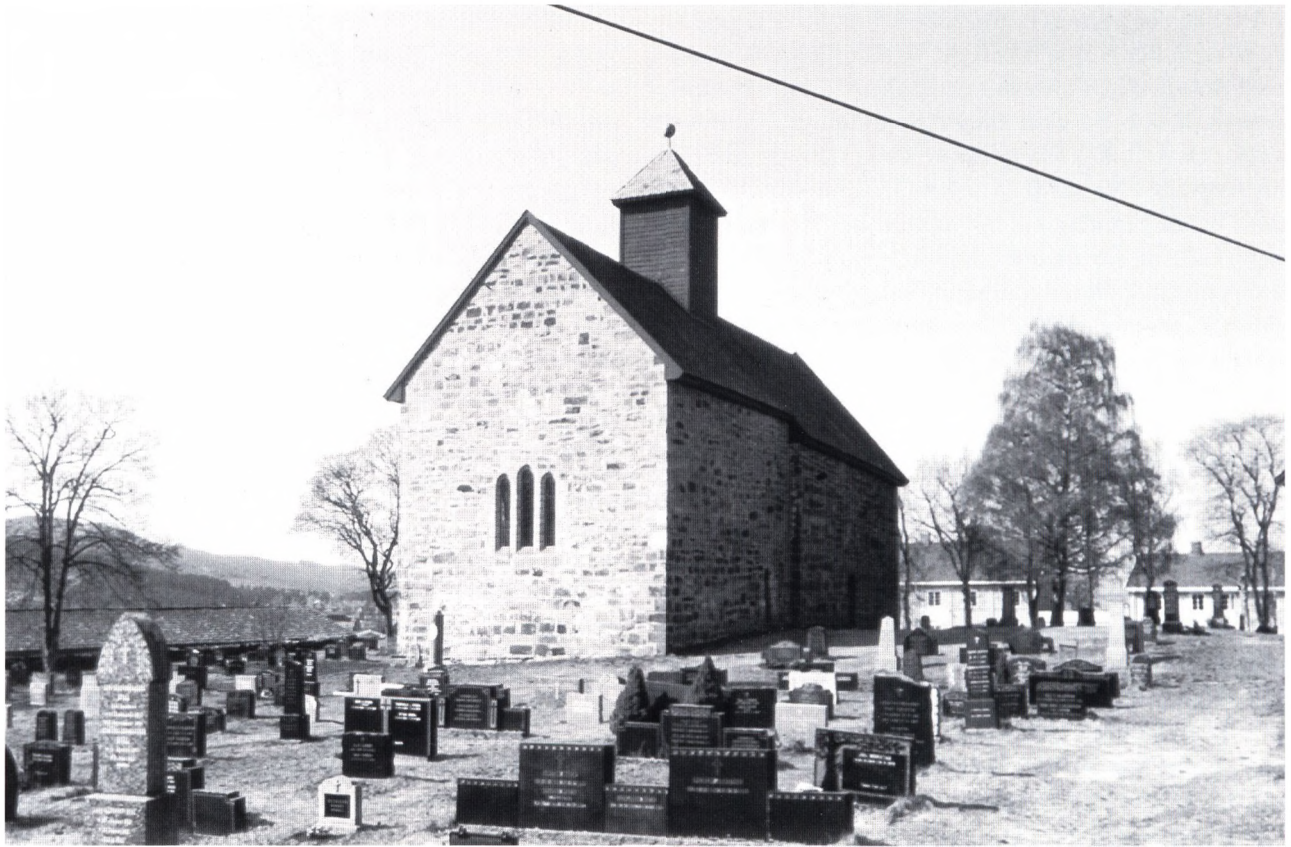
Fig. 16. Mariakyrkja sett mot vest med det sekundære koret. Foto ØE 1993.

derfor ha fått ein spesiell status for kanniken som eit slags privatkapell. Ser vi på måla, er faktisk koret i Mariakyrkja større enn koret i Nikolaikyrkja med heile 69 m² mot ca. 55 m². Skipet dekker 140m². Storleiken på koret kan kanskje tyde på at det er yngre enn koret i Nikolaikyrkja, ved at det skulle gi plass til ein meir utvikla liturgi og messefeiring (fig. 16). Biskop Jens Nilsson nemner i 1594 at kyrkja
