# Holbæk Kloster

Sortebrødrenes hus indviet til S. Lucius

*Af Henrik Græbe*

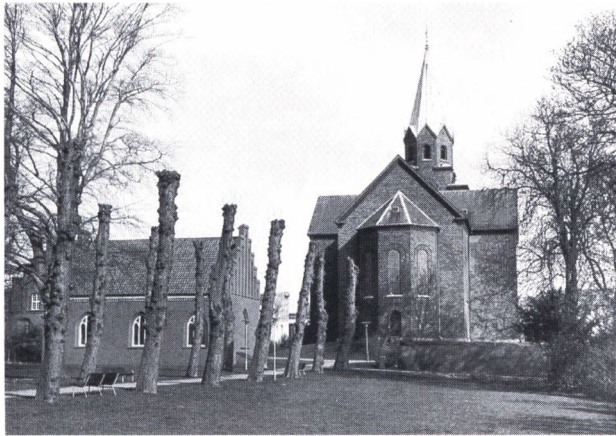
Fig. 1. Holbæk Skt. Nikolai Kirke er i årene 1869-72 opført på klosterkirkens plads, men orienteret i nord-syd. Arkitekt var Chr. Hansen, der 1863 havde indrettet den tilbagestående del af klostrets sydfløj til ligkapel, hvorved de middelalderlige vinduer blev rekonstrueret. Foto: HG 1991.

Dominikanerklostret i Holbæk stiftedes 1269 eller 1275 og kirkegården indviedes 1276 (1). Klostret brændte med byen 1287 (2), men blev omsider genopbygget med støtte fra Christoffer II, og dette anlæg blev indviet 1323. Ved reformationen overgik kirken til sognekirke, mens byen overtog klosterbygningerne, og formentlig snart derefter blev østfløjen brudt ned tillige med de nærmeste partier af sydløjen. Den resterende del af sydløjen og hele vestfløjen bevarede derimod og har siden tjent forskellige samfundsnyttige formål såsom rådstue, fængsel, ligkapel, latinskole, bibliotek. Disse bygninger er fortsat bevarede. Klostrets nordfløj udgjordes af kirkebygningen, der blev revet ned 1869 og erstattet af den nuværende korskirke på samme sted, men orienteret i nord-syd, således at den tidligere kirke har ligget omtrent, hvor korsarmene nu er (fig. 1).

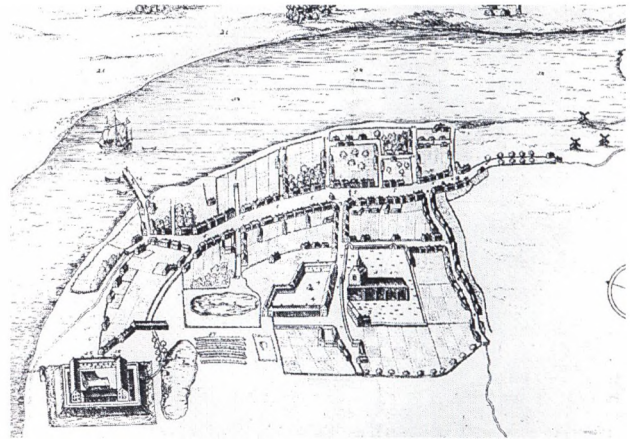
Fig. 2. Holbæk Købstad, kobberstik, Pl. 56 fra Resens Atlas Danicus 1677.

Billedet af Holbæk i Resens Atlas 1677 giver en god fornemmelse af det store tiggerkloster i sydkan-

ten af byen (fig.2). Klostrets østfløj og en del af sydfløjen var allerede revet ned, og noget af materialet kunne måske genfindes i tårnet over midtskibets vestligste hvælvingsfag, der blev opført mellem 1625 og 1636 »af store røde sten« (3). Det havde saddeltag med et lidt yngre spir og kamgavle i nord og syd. Vest for kirken ses på billedet sognepræstens »recidenz«, som til overvejende del bestod af renæssancebygninger, og længst til venstre på billedet er Holbæk slot i den vestlige udkant af byen. På den firkantede borgbanke var et firfløjet bygningskompleks, der til dels har været opført i 1600'erne af bindingsværk. Vinkelbygningen på gårdspladsen var derimod af middelalderlig oprindelse, et kvadratisk tårn og et stuehus. På billedet ses ikke købstadens middelalderlige sognekirke Sct.Nicolai kirke, der lå ved torvegaden, men blev revet ned efter reformationen, da klosterkirken blev byens sognekirke.

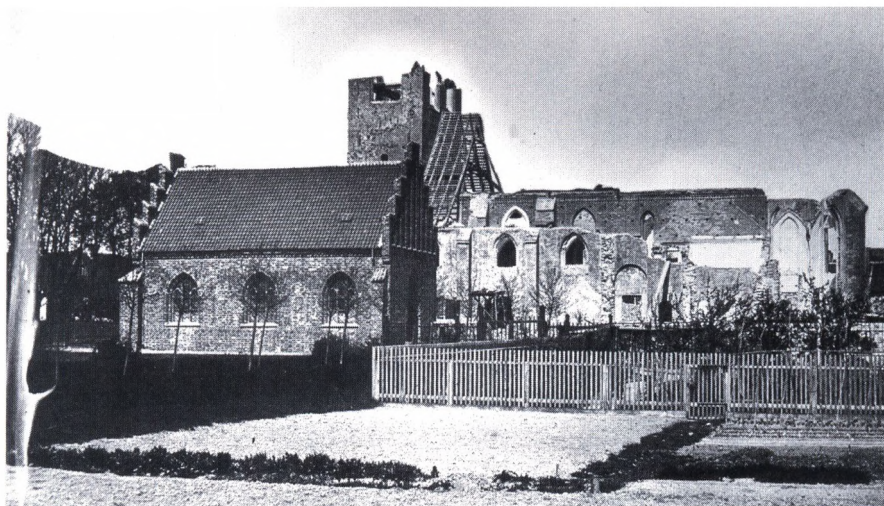
Fig. 3. Holbæk Klosterkirke under nedrivning. Nationalmuseet, Afdeling for Oldtid og Middelalder. Foto: Frøken From, Holbæk, 1869.

auktion. Nu i 1908 viste det sig, at frøken From i Holbæk under kirkens nedrivning 1869 havde taget en række billeder fra forskellige vinkler (fig. 3-5), i alt ni fortrinlige fotografier, der giver et rimeligt godt indtryk af bygningen. Samlingen er senere udvidet med yderligere et bidrag fra pastor emeritus E. Dahl, så der nu eksisterer 14 fotografier af kirkebygningen. Og så kom klosterfløjenes nyordning med Nationalmuseets undersøgelser 1910 ved C. M. Smidt, Chr. A. Jensen og H. Matthiessen, som gav et godt kendskab til navnlig sydfløjens oprindelige indretning, yderligere udvidet af Poul Nørlund under selve arbejdet 1915. Kendskabet til klostret forøgedes derefter væsentlig i forbindelse med endnu en restaurering af de bevarede fløje, nu navnlig vestfløjen i 1972-73 ved arkitekterne Rolf Graae og Erling Jensen. Med sædvanlig omhu overfor den historiske restaureringsopgave gennemgik arkitekt Graae forin-

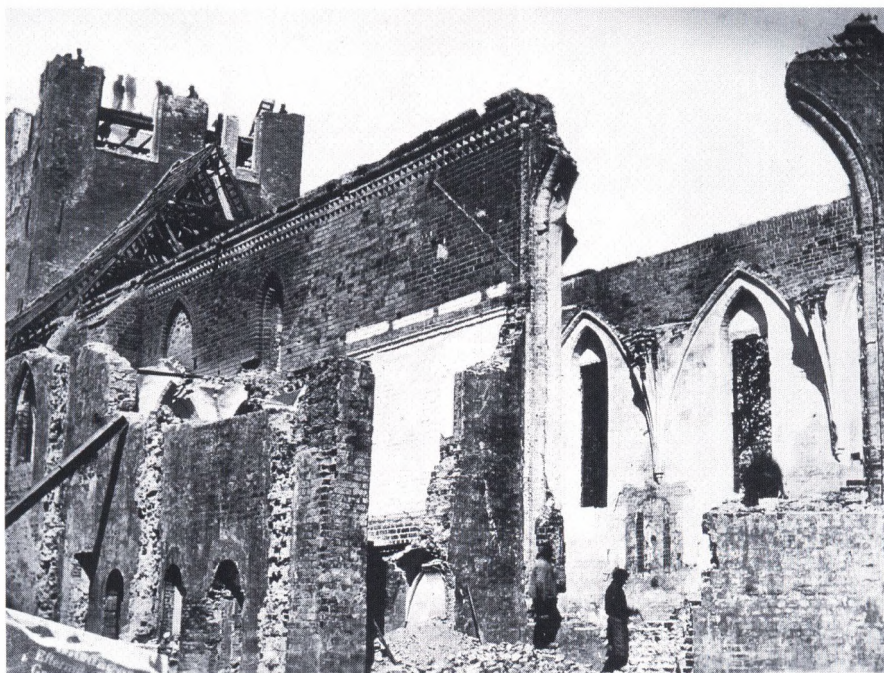
Fig. 4. Holbæk Klosterkirke under nedrivning. På korets facade ses tydeligt sporene efter østre klosterfløjs taglinier. Nationalmuseet, Afdeling for Oldtid og Middelalder. Foto: Frøken From, Holbæk, 1869.

Sporene efter østfløjens tag ses på et af fotografierne fra kirkens nedrivning (fig. 4). Det synes også at fremgå af billedet, at østfløjen er udvidet mod vest. Forløbet af den østre tagflade fremstår klart med en hvid kalkstube op til kirkens ubrudte savskiftfrise, mens den vestre tagflades forløb er sløret af et nymuret parti i kirkemuren. I vestkanten af det nymurede parti anes derimod sporene efter en tagflade, der skærer hen over et af kirkens oprindelige vinduer. Der er således tegn på, at taget på østfløjen er udvidet mod vest, og samtidig må tagstolen være forhøjet, så kirkens gesims dette sted blev skjult. Østfløjen kan derfor anses for opført i to etager uden korsgang samtidig med kirken i 1300'erne. Skade er det, at intet i øvrigt er kendt om denne østfløj, men den er tilsyneladende blevet udvidet mod vest, og i så fald med en korsgang, og det lille hvælv, der på

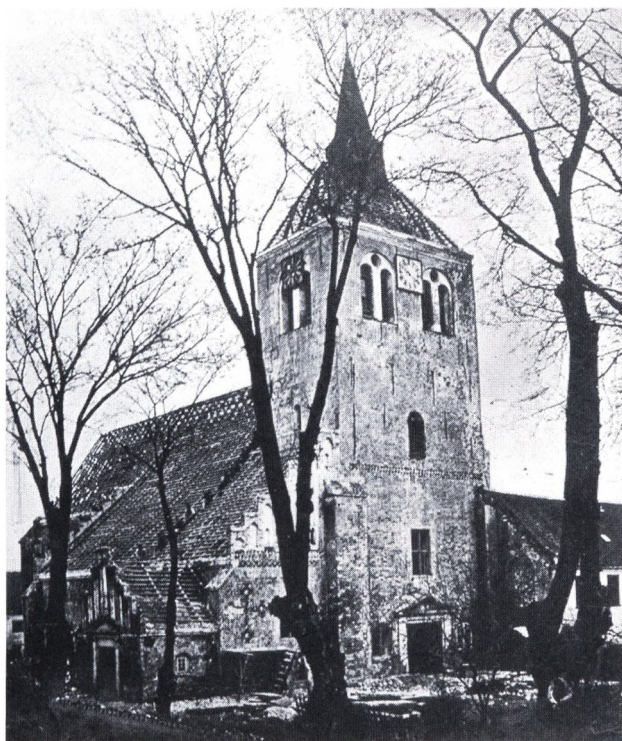
Fig. 5. Holbæk Klosterkirke og vestfløj med den lille plads foran kirkens indgang endnu i behold. Nationalmuseet, Afdeling for Oldtid og Middelalder. Foto: Frøken From, Holbæk, 1869.

nordgavlen stak frem foran kirkens vestfacade og der på velkendt måde dannedes en lille åben plads foran kirkens indgang (fig. 5). Længst i syd stikker bygningen på samme måde frem foran sydfløjen. Vestfløjen er på langs delt af en skillemur i lige linie med kirkens vestgavl, og øst for denne skillemur er en gennemgående korsgang på sammenlagt otte kvadratiske hvælvfag, mens der mod vest er en opdeling i fem rum (fig. 6-7). I det nordligste rum har været en døråbning i gavlen ud til pladsen foran kirken. Efter dette indgangsrum følger mod syd to ens rektangulære rum på langs af bygningen, hvert på ca. 3,3 X 5 m, med to vinduer mod vest og begge

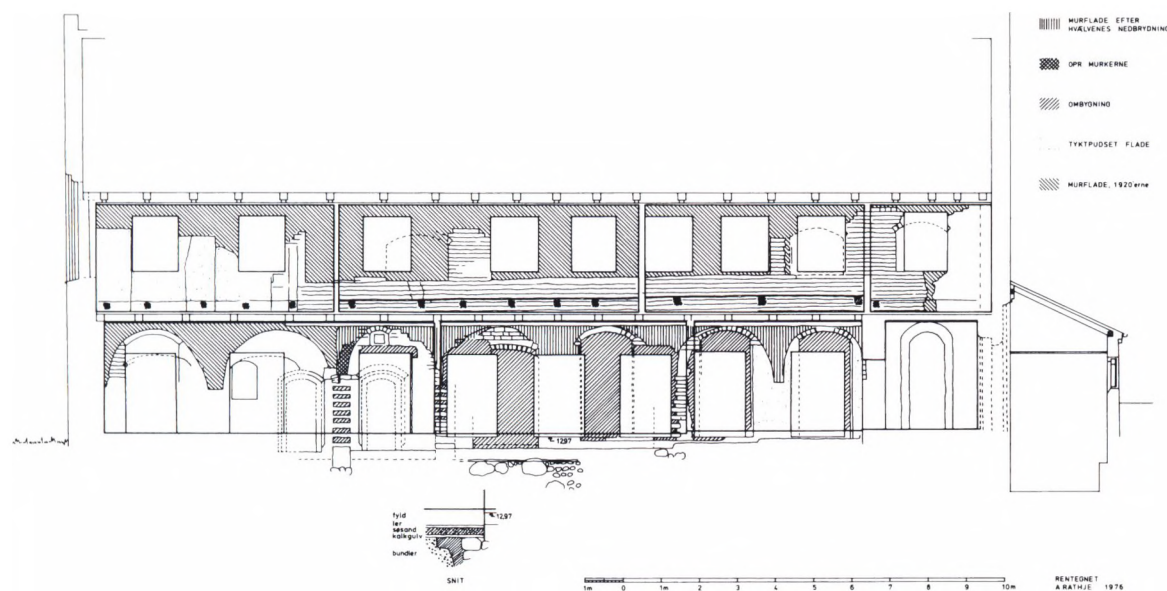
Fig. 6. Holbæk Kloster, opstalt af vestfløjens vestmur indvendig med udgravningsfelt 1970. Tilbygningen l.h. ved nordgavlen er en varmekælder, der ikke kommer klostret ved. Mål 1:200. Opmåling H.G. 1970. Tegnet af A.Rathje 1976. ▲

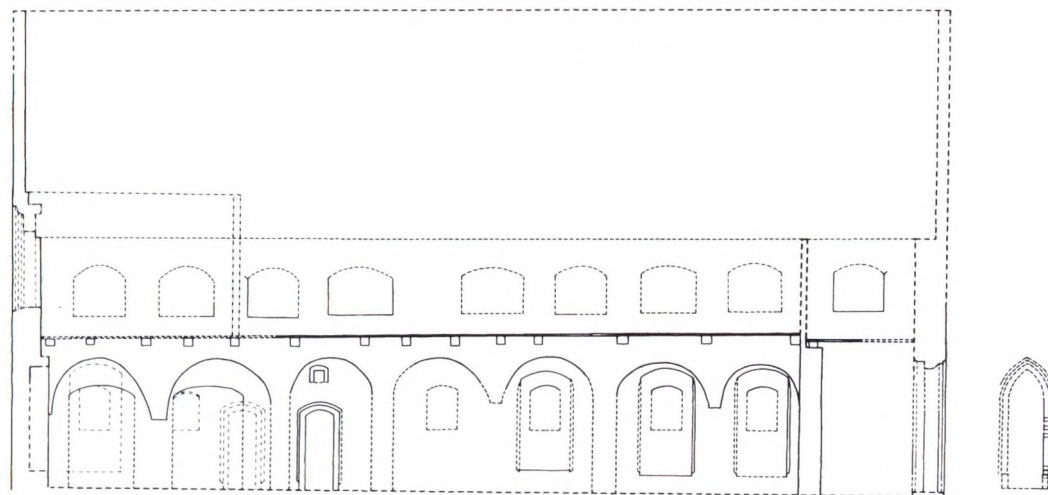
Fig. 7. Vestfløjens vestmur med bevarede ældre bygningsspor. Heltrukken linie viser eksisterende spor, stiplede hvordan de rekonstrueres. Yderst til højre den spidsbuede døråbning i fløjens nordgavl. Målt 1970 af I.Arthur-Nielsen og H.G. Tegnet af Anett Andersen 1990. Mål 1:200. ►

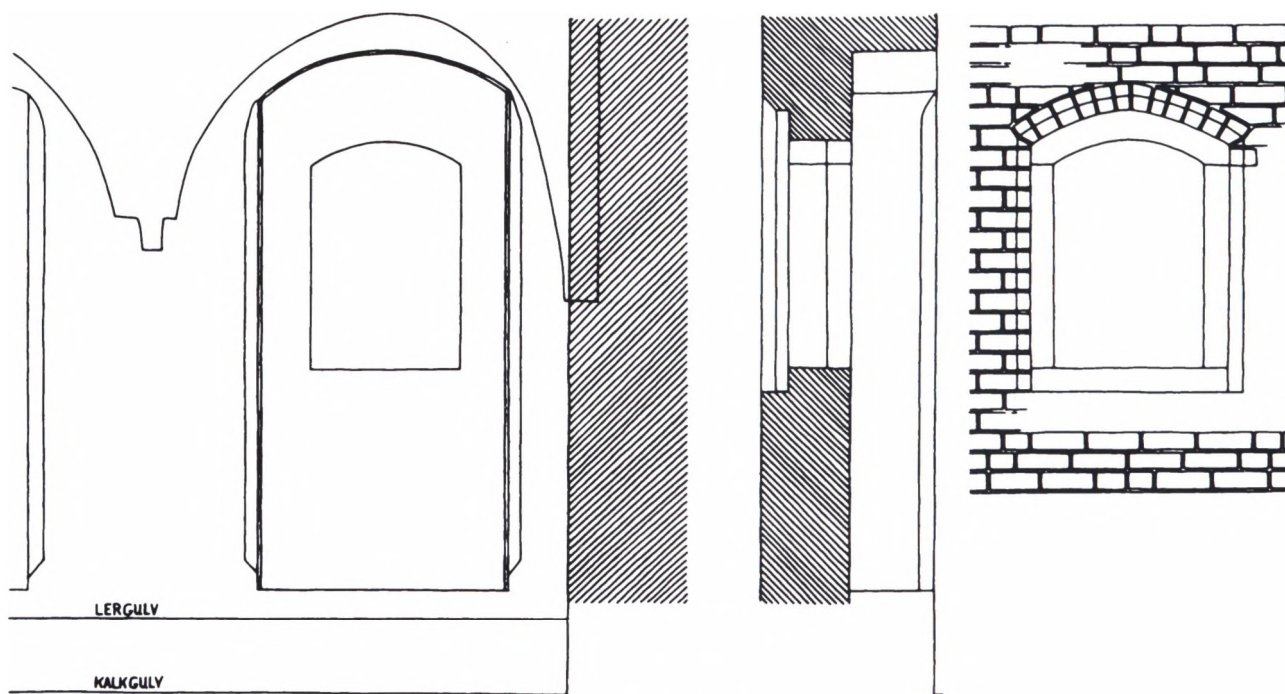
Fig. 8. Vinduesniche i vestfløjens vestvæg. Målt af L.Arthur-Nielsen 1970. Tegnet af Tina Hansen 1991. Mål 1:40.

I de rum, der har haft krydshvælv, er vinduesåbningerne mod vest anbragt i høje sparenicher, der strækker sig fra gulvet op til hvælvets skjoldbue, hvor de afsluttes med en flad halvstensbue. Hjørnerne på

sparenicherne har enkelt skråfas, de er 1,40 m brede og måler i højden 2,80 m. I nicherne er så indsat en lille vinduesåbning med fladt buestik (fig. 8).

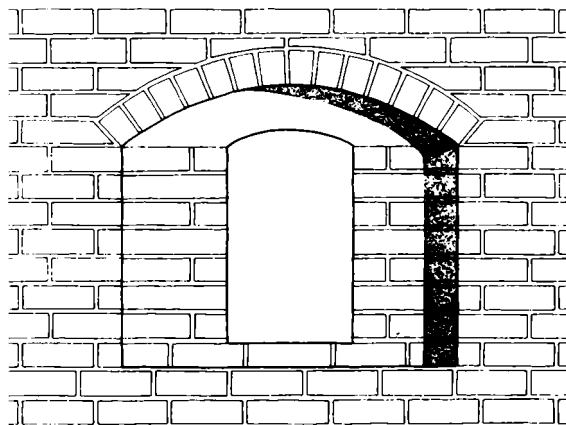
Fig. 9. Vindue i vestfløjens overetage. Rekonstruktion H.G. Tegnet af Tina Hansen 1991. Mål 1:30.

gens nuværende højde. I overetagen er anbragt lavt siddende vinduesnicher blot en halv meter over gulvet, ca. 1,5 m brede og godt en meter høje, foroven afsluttet med en flad halvstensbue (fig. 9). Der er ikke meget bevaret af disse vinduesnicher i den øvre etage, men sporene antyder, at der kan have været 9 stk. på række mod vest. Mod øst og klostergården har der været tilsvarende vinduesnicher, og det er betegnende, at overetagens vinduer ikke korresponderer med muråbningerne i underetagen, hverken til den ene eller til den anden side. Skillemuren på langs af bygningen i underetagen har fortsat op i overetagen og har her efterladt en fortanding i fløjens sydgavl, men ellers er ingen utvetydige spor efter skillevægge bevaret i overetagen. Formentlig

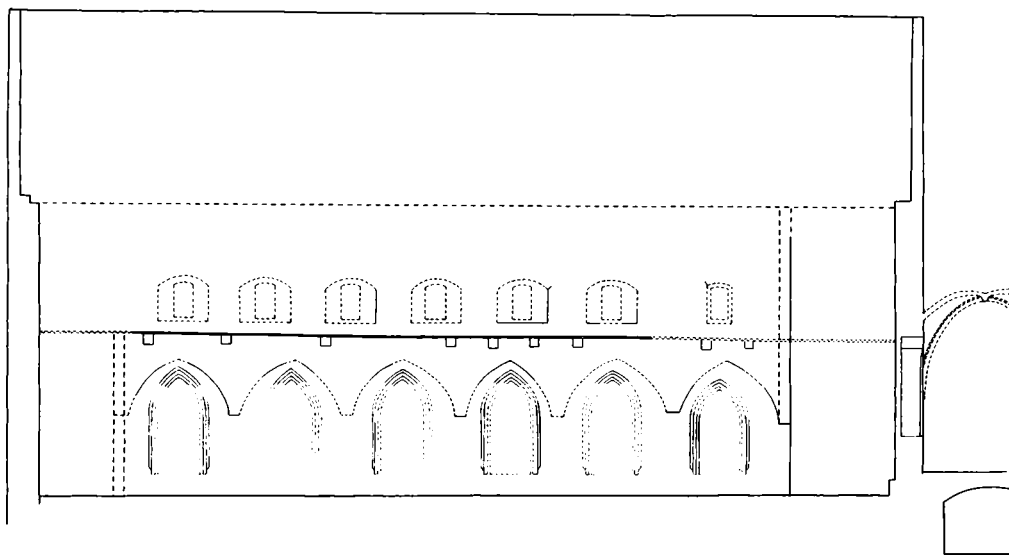
Fig. 10. Vestfløjens gårdfacade set indefra. T.h. tværnsnit af sydfløjen (refektoriet). Rekonstruktion efter opmåling af L.Arthur-Nielsen 1970, suppleret 1970 af H.G. Tegnet af Anett Andersen 1990. Mål 1:200.

Vestfløjens korsgang har været hvælvet med otte krydshvælv, hvoraf sporene er bevarede i murene (fig. 10), dog uden formsten på plads. En ribbesten er derimod fundet sekundært indmuret i underetagen, og den har blødt udskåren rundstav (fig. 12a). De spidshuede arkadeåbninger mod klostergården har både indefter og udefter enkelt fals med affasede hjørner, og på indersiden mod gangen følger ledningen buerne til tops helt fra gulvet, på ydersiden blot fra brystværet (fig. 11).

Vestfløjens etageinddeling giver sig til kende ved rækken af bjælkehuller efter gulv- og loftsbjælkerne. Den hvælvede underetage har haft en højde op til hvælvenes toppunkt på ca. 4 m, mens overetagen tilsvarende måler ca. 2,5 m, beregnet ud fra bygnin-

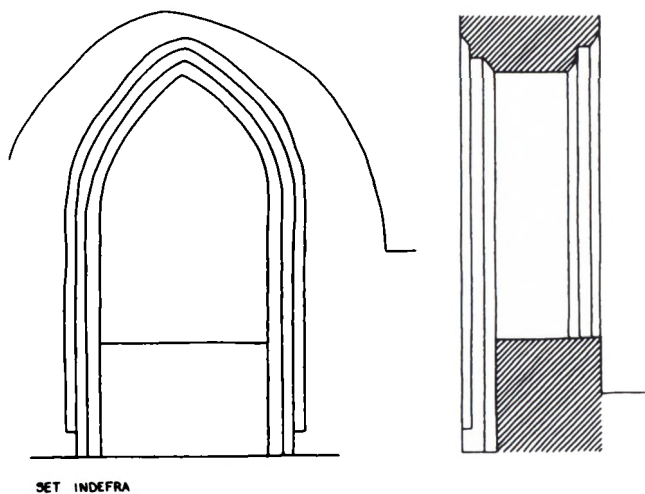
Fig. 11. Arkadeåbning i vestfløjens korsgang. Målt af I.Arthur-Nielsen 1970. Tegnet af Tina Hansen 1991. Mål 1:50.

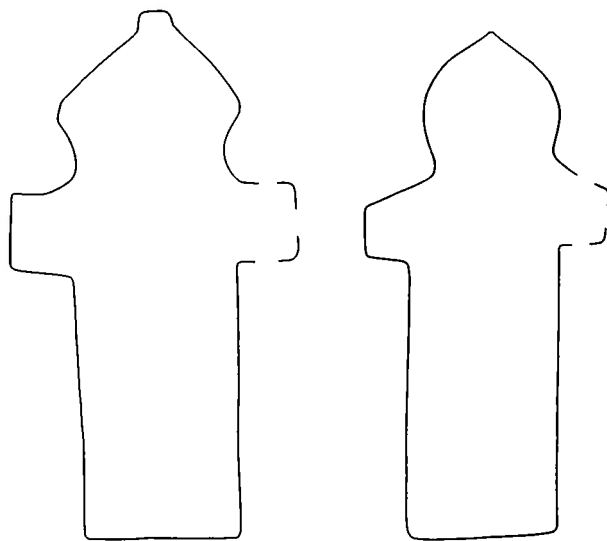
Fig. 12. Ribbesten, a) fra vestfløjen, fundet som fyldmateriale i en tilmuring i fløjen. Tegnet af I.Arthur-Nielsen 1970; b) fra sydfløjen, fundet i tilmuring af den store niche i nordvæggen. Tegnet af P.Nørhlund 1916. Ren-tegninger af Tina Hansen 1991. Mål 1:4.

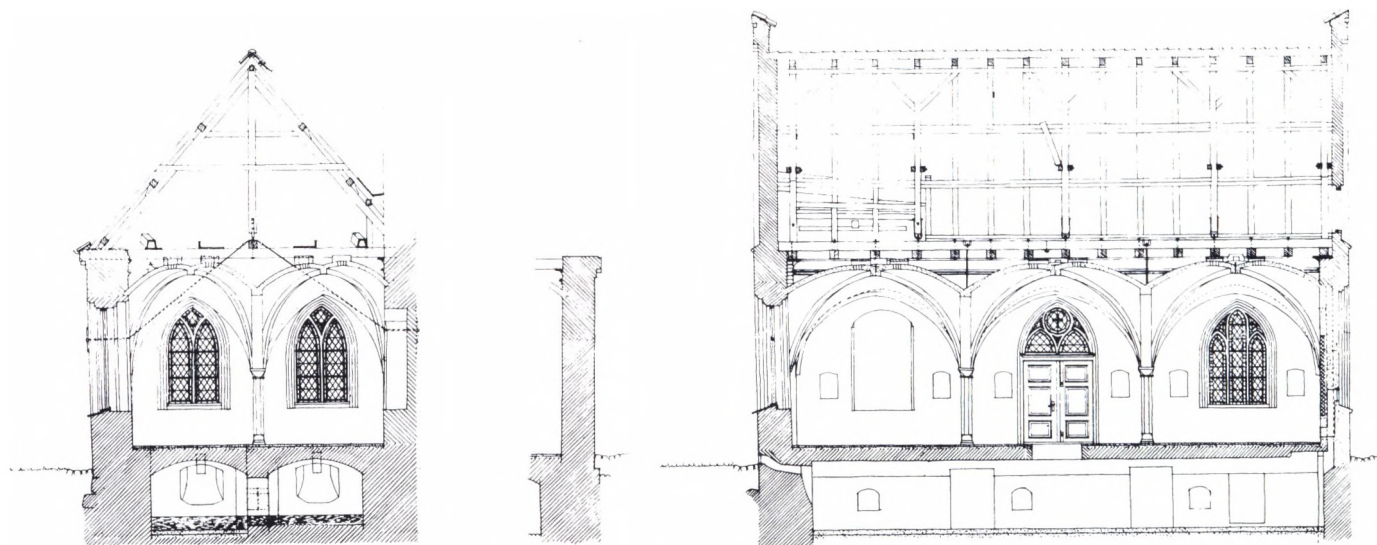
Fig. 13. Sydfløjen, tværsnit mod vest og nord 1916-1973. Hvælv og middelalderlig overetage fjernedes 1783, da en ny etageinddeling etableredes. Denne sløjfedes atter 1863 (arkitekt Chr.Hansen), da hele bygningen indrettedes til ligkapel med gipset loft, de oprindelige vinduer mod syd og vest genåbnedes og der nyoprettedes to tilsvarende vinduer i nordmuren, mens porten placeredes i østgavlen, der nymuredes med kamtakker. I 1916 (arkitekter Mogens Clemmensens og E.Vilh. Olsen) genopførtes hvælvene og porten flyttedes til nordmurens midte. Ved restaureringen 1972-73 (arkitekter Rolf Graae og Erl. Jessen) sløjfedes port og vindue i nordmuren, mens til gengæld den store niche blev gennembrudt for oprettelse af en forbindelse til vestfløjen. Målt og tegnet af I.Arthur-Nielsen 1970. Mål 1:200.

Interessen ved tegningen knytter sig i øvrigt særlig til den østligste halvtagdækkede del, der helt fjernedes 1863, og hvor der mod øst ses en murhylde til loftsbjælkerne, som samtidig har båret gulvet i overetagen. Sydfløjen har således i den allerede straks efter reformationen nedbrudte østre del været i to etager. Det har den tilbagestående vestre del også. Det fremgår umiddelbart af en fortanding til sydfløjens korsgang, der stadig ses i vestfløjens facade. I 1954 blev der gravet udvalgte steder på klosterområdet

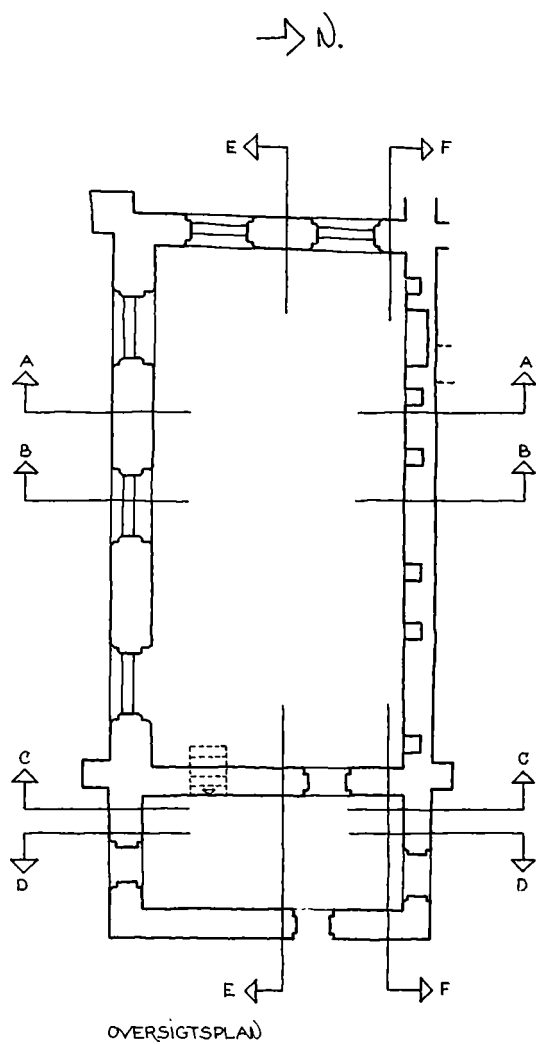
SNIT C-C

Fig. 14. Sydfløjen, efter opmåling fra 1861. Tegnet af David Rafn 1977.  
Mål 1:200.

Bygningen har kælder, der deles af en længdemur i to fladbuehvælvede rum og på denne længdemur er to murede piller, som de to fritstående søjler oppe i salen hviler på. Salen fremstår i dag hovedsagelig som den gjorde i middelalderen. Der eksisterer også en opmålingstegning af fløjen fra 1861 (fig. 14). På denne fremtræder helt tydeligt sporene efter de vinduer, der retableredes 1863 med nyt stavværk. Af oprindelige vinduer var der tre mod syd og to mod vest,

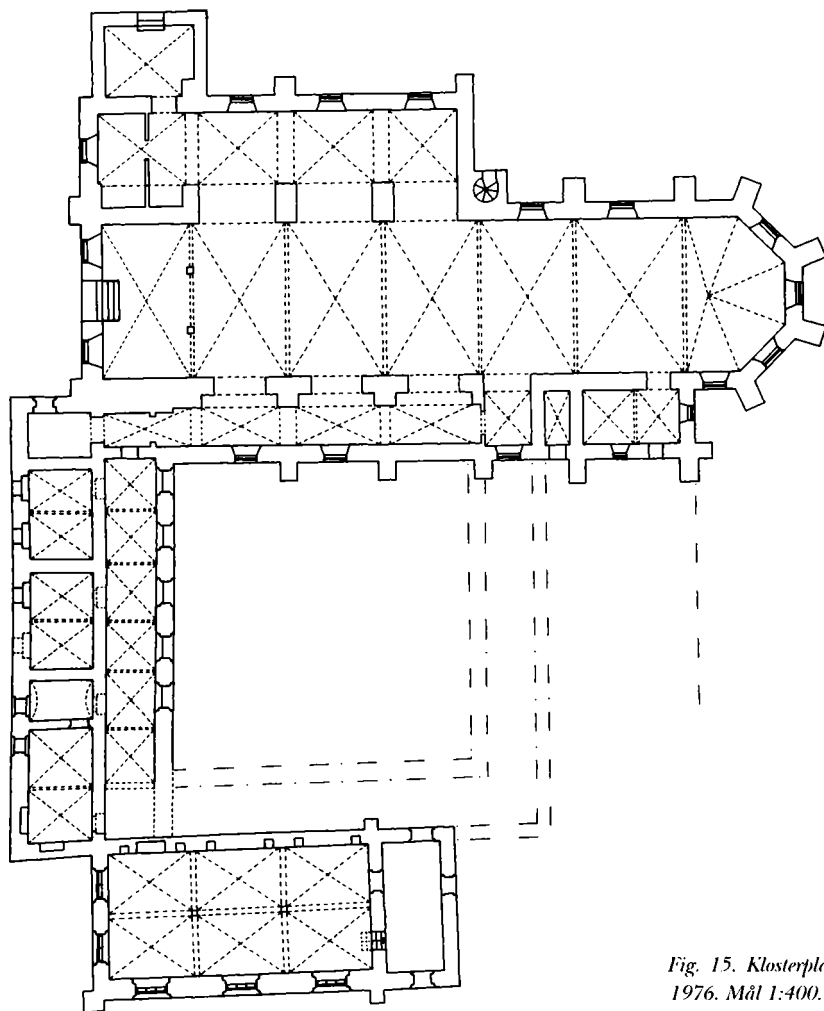
Fig. 15. Klosterplan. Rekonstruktion af H.G. 1976. Tegnet af A. Rathje 1976. Mål 1:400.

Østfløjen ses på grundplanen (fig. 15) at være bevaret i nordenden med henholdsvis liberi og sakristi, de rum, der ganske naturlig blev regnet med til kirken og almindeligvis gik under fællesbetegnelsen »sakristiet«. De to rum viser bredden på østfløjen, nemlig 8,5 m og til dette mål skal så lægges korsgangen, der i vestfløjen er ca. 2,5 m. Østfløjen måler da 11 m i bredde. Regnestykket er ikke særlig vanskeligt, men bør noteres, fordi sydfløjen med korsgang ligeledes måler 11 m i bredde, vestfløjen inklusive korsgang derimod blot 8,5 m. Der er intet der siger, at et klostres fire fløje nødvendigvis skal være lige brede, men det kunne jo forholde sig sådan i Holbæk, at øst- og vestfløj er grundlagt samtidig med kirken i 1300'erne og begge med en bredde på 8,5 m og uden korsgang. En korsgang er derefter bygget til ved østfløjen, og hvis vestfløjen så er brændt, har man ved genopførelsen valgt at lægge korsgangen inde i bygningen.

grundplanen (fig. 15) ses for enden af korsgangen i nord, svarer til hvælvet i korsgangens nord-østre hjørne.

Den nordre korsgang giver sig ikke til kende på noget af fotografierne, mens der som det ses på grundplanen er god plads til den, hvor kirkens sideskib er. Måske er det blot den gamle korsgang, der er trukket ind i kirkerummet. Heller ikke den synes dog at have været påtænkt, da kirken opføres i 1300'erne med stræbepiller, som bryder generende ind i korsgangen. Fotografierne giver ingen hjælp til at afgøre, hvorvidt en nordre korsgang, hvis den har været der, har været i en eller to etager, men det bør noteres, at der i sideskibets sydmur ses højtsiddende, brede vinduesåbninger, vist nok af samme type som i refektoriet. Det kan være reminiscenser fra en øvre etage i nordre korsgang.
