Sandgravvold

Af Hans Krongaard Kristensen

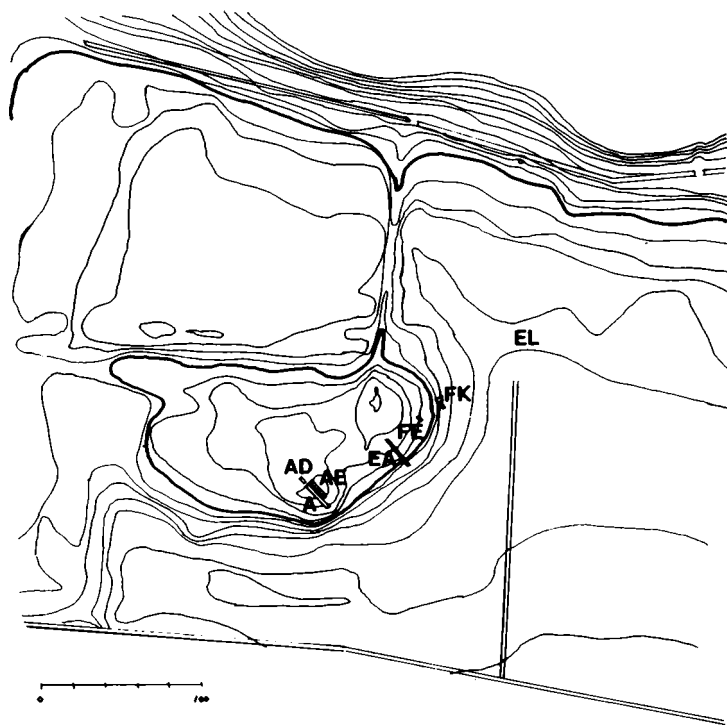
Fig. 8. Koteopmåling af Sandgravvold 1958. På kortet er indlagt udgravningsfelter fra 1986-87 og den eneste bevarede stolpe (EL) i engen. Kurverne er tegnet med 25 cm økvidistance og 25 m kurven er fremhævet for at antyde søbreddens middelalderlige form. Opmåling: Mogens Bradhe 1958, sammentegning: HKK 1988, retegning: Leif Plith Lauritsen.

fra koteopmålingen må man antage, at der fra naturens hånd har været en lille holm i søen (fig. 8).

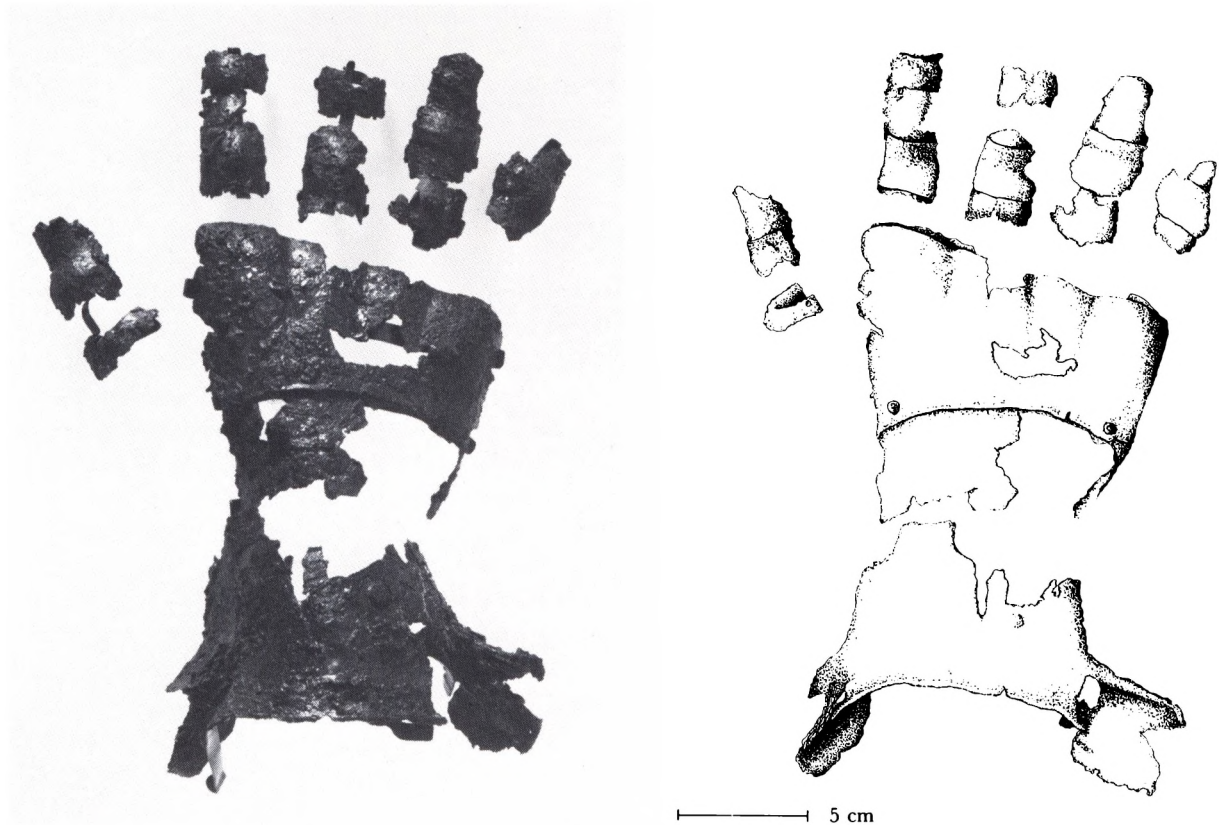
Fig. 22. Panserhandske. Kraven når i sin nuværende tilstand ikke hele vejen rundt om hånden, men er åben på undersiden. Håndrygspladen har udbuklinger til knoerne. På indersiden er der nitter til fastgørelsen. I hver side er der en gennemgående nitte som forbinder pladen med kraven. Knobeskyttelsen har været en ca. 1 cm bred skinne bøjet i bølger efter knoerne. Den er i begge sider forbundet med håndrygspladen med gennemgående nitter. Fingrene består af skiftevis flade og buklede halvcylinderformede plader. Deres sammenhæng med hånden kan ikke afgøres. Ej heller er det muligt, at se, om tommelfingeren har været nittet til kraven eller til håndrygspladen. Foto: Preben Delholm. Tegning: Leif Plith Lauritsen.

Ved udgravningen i 1986 blev der fundet en stærkt korroderet panserhandske (fig. 22). Den består af en dobbeltkonisk krave, en selvstændig håndrygsplade og et jernbånd til beskyttelse af knoerne samt fem finger-

beskyttelser. Kraven, håndrygspladen og knobeskjolden er forbundet med hinanden med nitter (én i hver side); fingerpladerne har formentlig været samlet på samme måde, men det ses ikke helt klart. Jernpladerne må have været monteret på en skindhandske.

Udviklingsmæssigt synes handsken at befinde sig mellem de stærkt leddede handsketyper fra Visbygravene og de egentlige timeglasformede handsker fra 1300-tallets slutning, som de kendes fra fx Ørum slot hvor krave og håndrygsplade er smedet af én plade (10). Der kendes ikke bevarede paralleleksempler til Sandgravvoldhandsken, hvorimod typen kendes fra billedlige gengivelser. Her er det nærmeste eksempel handskerne på gravmælet for hertug Christoffer († 1363) i Roskilde Domkirke (11).
