# Grimsborg, Jels, Refsø og Dresvold

Hans Neumanns voldstedsudgravninger i 1940'erne

Af Lennart S. Madsen

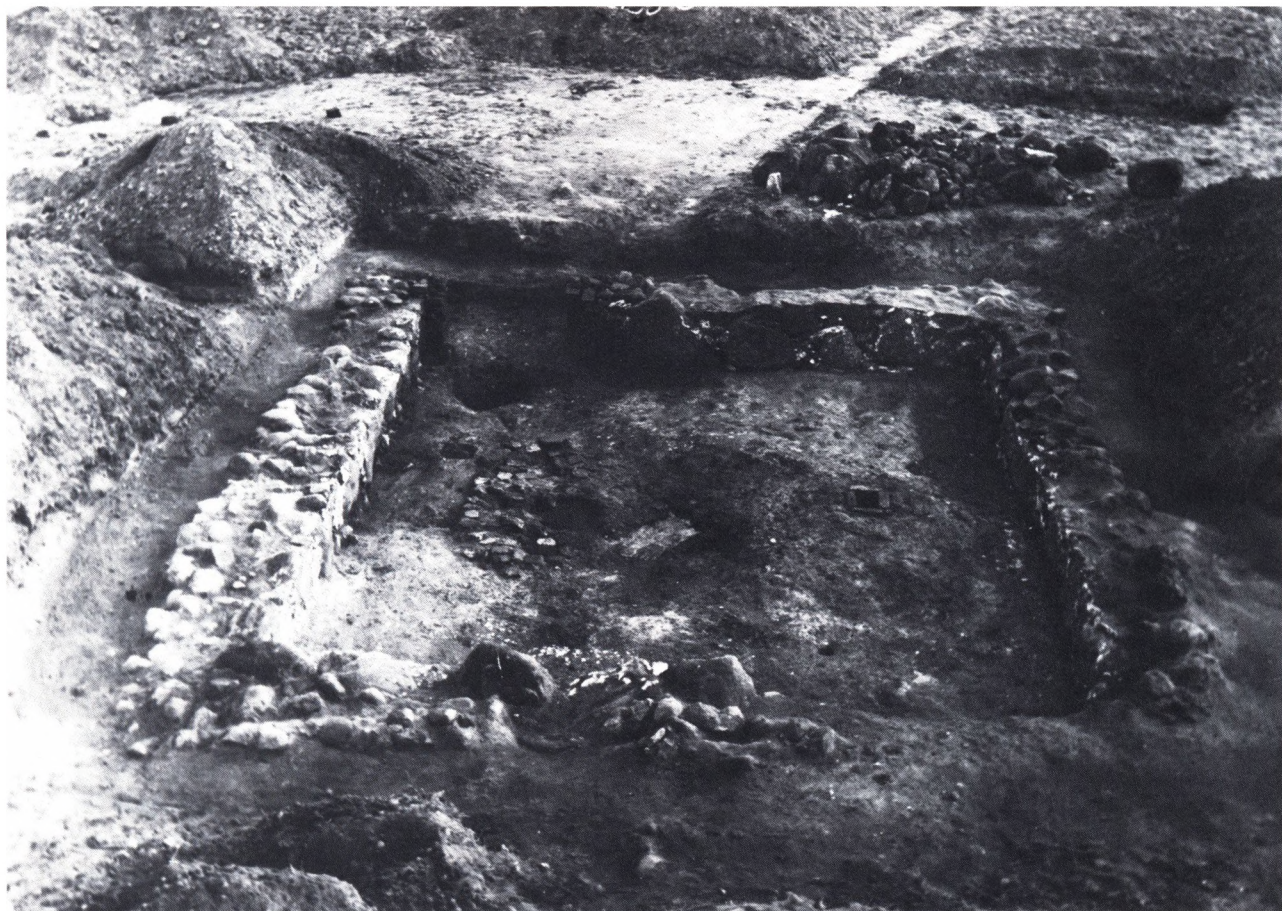
*Fig. 2. Stenbygningen på Grimsborg set mod øst. Den nederste del af kældermurens inderside dannes af store flade sten. Foto: Hans Neumann 1941.*

Ved udgravningen afdækkedes en kældermur, der udgjorde resterne af en nærmest kvadratisk stenbygning, beliggende ca. 20 m fra skråningen ned mod vigen. Bygningen målte indvendig 5,0 × 4,8 m. Den 75 cm brede og godt 50 cm høje mur var opført i kampesten og kalkmørtel, således at indersiden stod lige, hvorimod ydersiden var uregelmæssig og sandsynligvis fra starten tildækket (fig. 2).

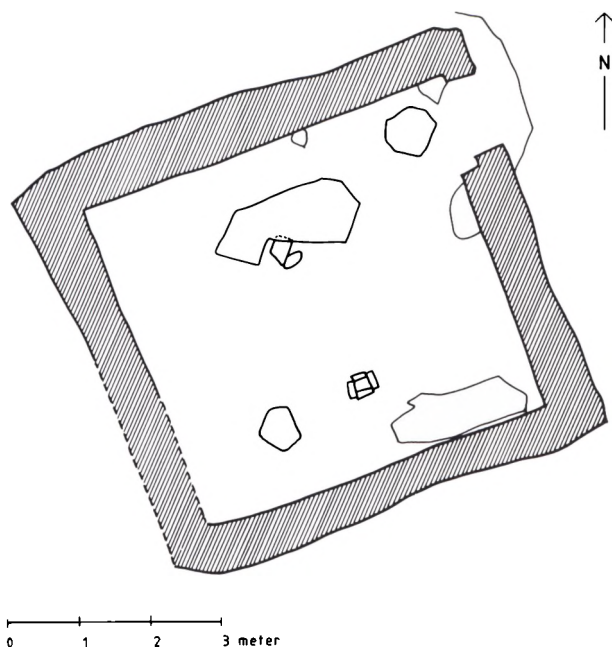
Fig. 3. Hans Neumanns opmåling af stenbygningen på Grimsborg med gruber og ildsted indtegnet. Den sydligste del af vestmuren var dårligt bevaret. Tegning HN & Hans Peter Jørgensen.

Ældste lag i kælderen var et hårdtstampet lergulv, lagt direkte ovenpå undergrundssandet. Gulvlaget dækkede hele fladen bortset fra et  $70 \times 35$  cm stort område syd for indgangen, hvor ildstedet kan have befundet sig. Ihvertfald var området dækket af et tykt lag trækul. Enkelte gruber var gravet igennem gulvlaget, bl.a. en lille »kiste«, sat af fire munkesten stillet på kant, med overfladen i flugt med lergulvet. (Gemme-sted for gårdens værdigenstande og dokumenter?) (fig. 3). Lergulvet var dækket af et 10 cm tykt kulturlag,

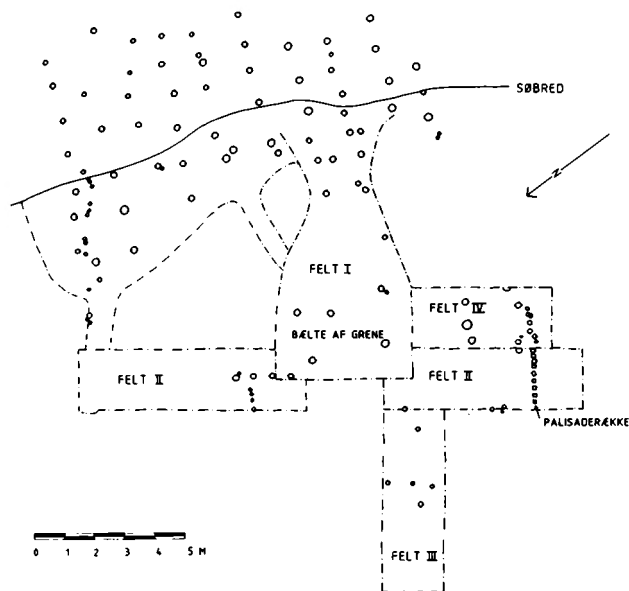
Fig. 4. Opmåling af udgravningsfeltet på Jels voldsted, 1947. I 1977 undersøgte Rødding Dykkerklub området og fandt, at pælene fortsatte længere ud i søen end på Neumanns opmåling. Tegning HN & Hans Peter Jørgensen.

Da der i søbredden udfor midten af voldstedets åbne side fandtes forkullede planker og pæle, foretog Neumann en mindre udgravning bistået af lokale frivillige. I et ca.  $15 \times 10$  m stort felt langs søbredden fandtes ca. 80 nedrammede pæle, alle med en diameter på mellem 30 og 50 cm (fig. 4).

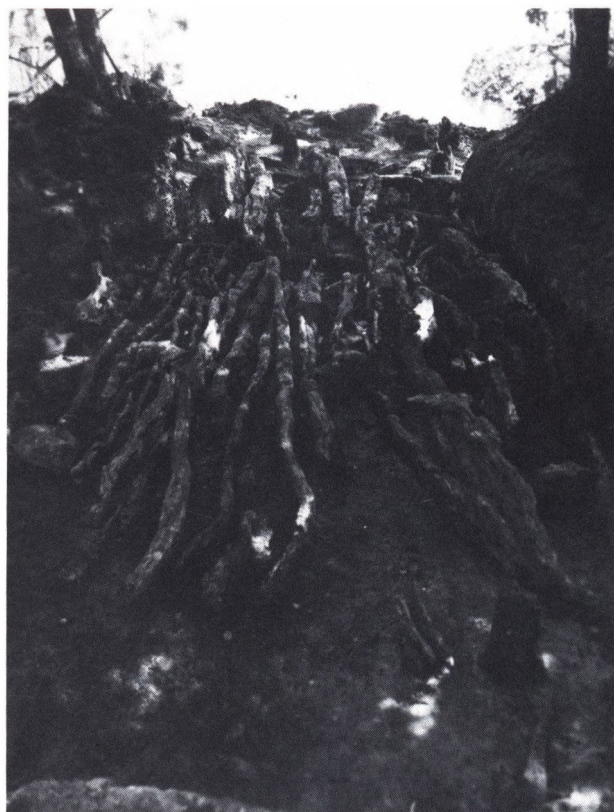
Fig. 5. Bæltet af afbarkede rafter i Felt I, set fra nordvest. Foto: Hans Neumann 1947.

Pælene stod i 10 rækker og strakte sig, over et 13 m bredt stykke af søbredden, ca. 20 m ud i søen. Oppe på voldstedet konstateredes enkelte palisaderækker af firsidet tilhugget tømmer, samt et bælte af afbarkede rafter, der, liggende løst på nogle rundholte, løb fra voldstedet og ud i søen. Disse synes dog at være sekundært placeret i forhold til pælene, idet de lå placeret over et lag, der stammede fra en brand, som øjensynlig havde ødelagt det anlæg, pælene havde båret (fig. 5).

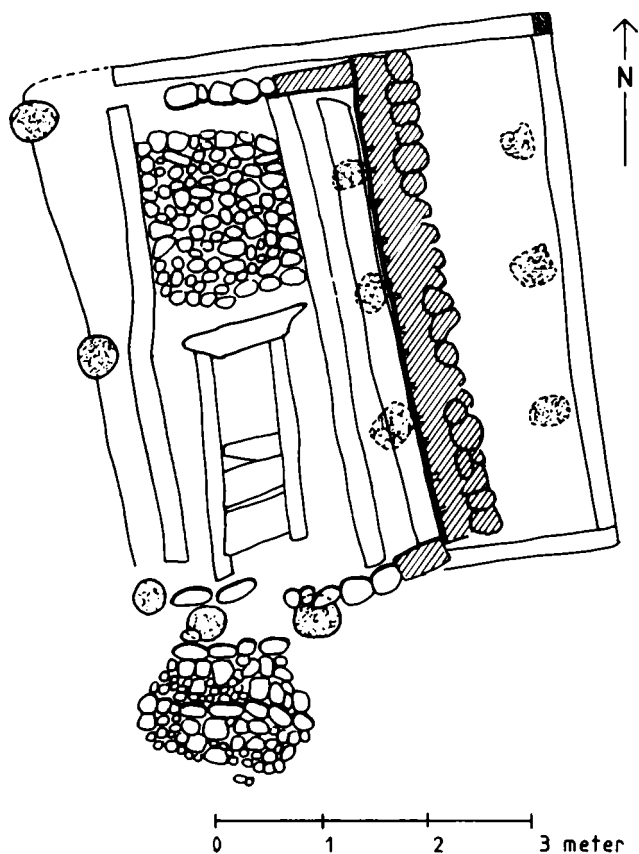
Fig. 6. Plantegning over den ældste bygning på Refsø. Som nævnt er der aldrig lavet nogen egentlig beretning, så tegningen er delvis rekonstrueret efter originaltegninger, fotos og Neumanns notater. Tegning HN & Hans Peter Jørgensen.

#### *Den ældre bygning (fig. 6)*

Tårnbygningen kunne i udgravningen erkendes i to, måske tre faser, rækkende ned til en dybde af 1,7 m under terræn. Ældst var en 5 × 5 m stor træbygning opført på en fodrem, der fandtes bevaret langs tre sider. I det ene hjørne var desuden bevaret rester af en 16 × 20 cm tyk, lodretstående stolpe. Bygningen var på ydersiden beklædt med vandretliggende brædder. I den østlige halvdel af bygningen fandtes desuden nedgravet seks stolpehuller i to rækker med en op til 40 × 40 cm stor, flad sten i bunden af hver. Heri må have stået stolper af betydelig dimensioner, men det synes ikke umiddelbart muligt at forklare deres decentrale placering i bygningen. Enkelte bemærkninger i Neumanns notesbog kan desuden tyde på, at disse stolpehuller kan være ældre end trætårnet, og altså repræsentere en endnu ældre bygning på stedet. Til træbyg-

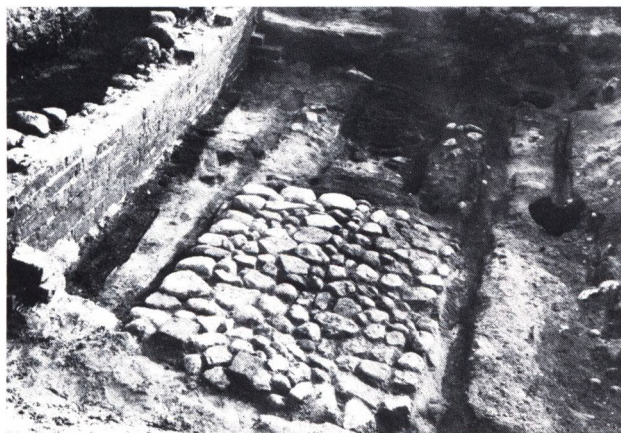
Fig. 7. Det oprindelige gulv i den ældste bygnings yngste fase; efter fjernelsen af gulvplanker og det underliggende tømmer. Set fra nord. Foto: Hans Neumann 1949.

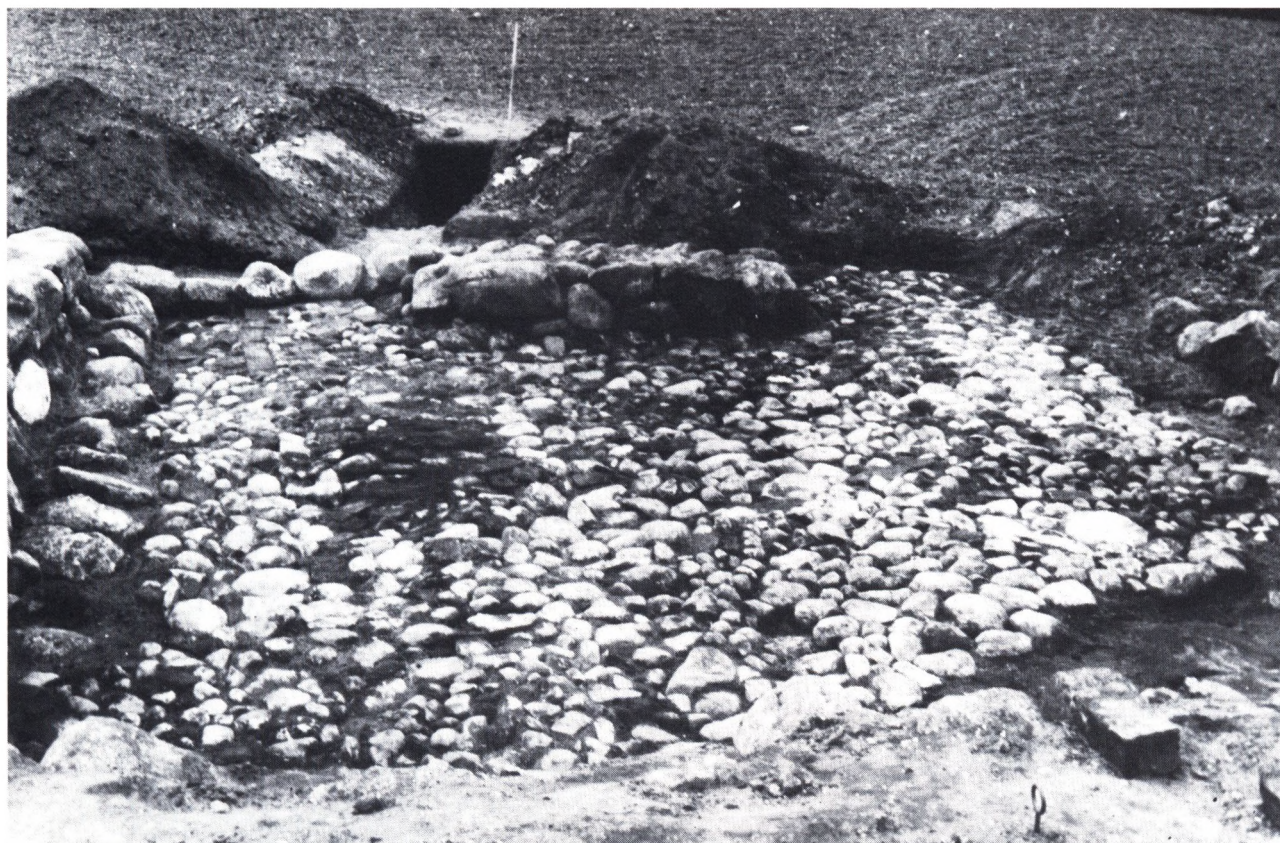
*Fig. 9. Den yngre bygning på Refsø, set fra øst. I baggrunden den stensatte kakkelovnssokkel. Der findes ingen tegninger af denne bygning. Foto: Hans Neumann 1949.*

*Den yngre bygning (fig. 9)*

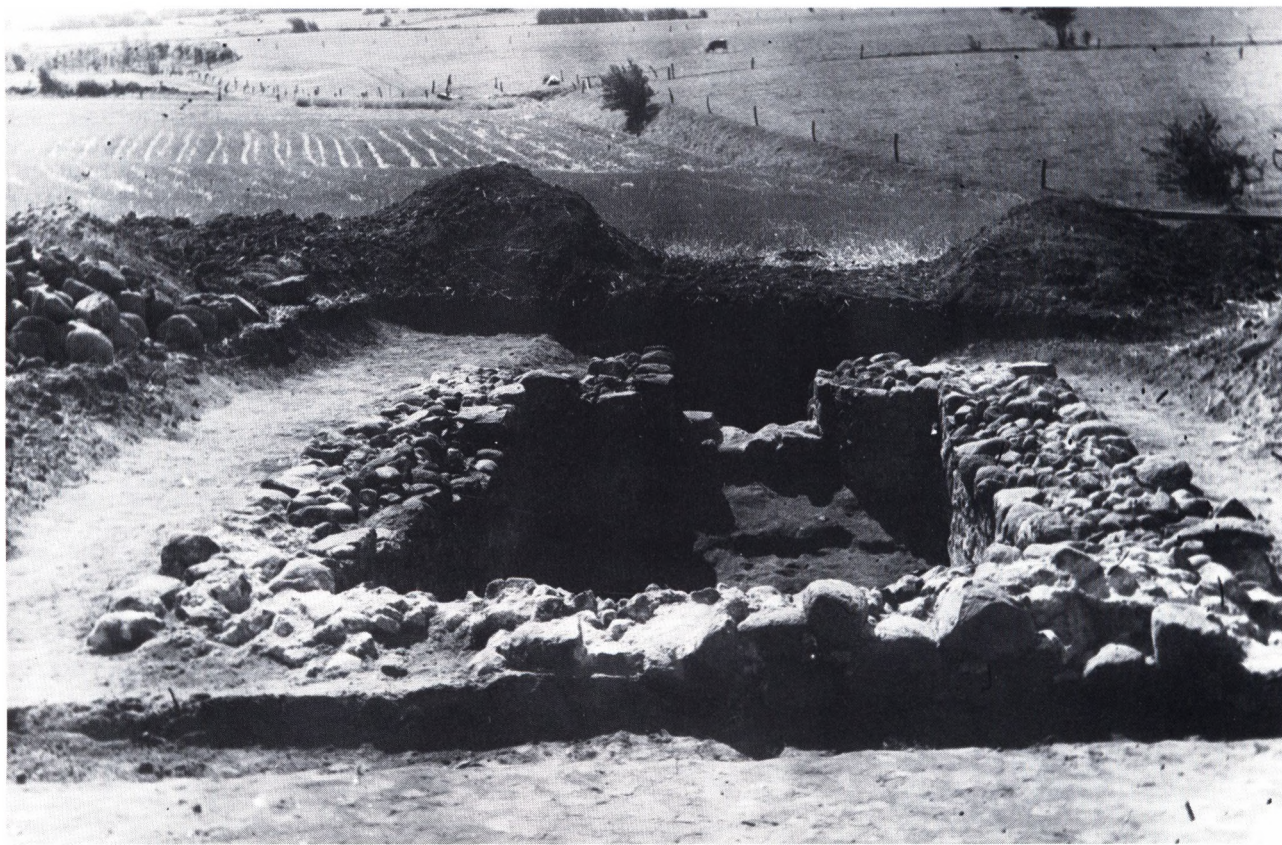
*Fig. 10. Stenbygningen ved Dresvold, set fra nord. I baggrunden, i billedets venstre halvdel anes de nedpløjede rester af selve voldstedet. Foto: Hans Neumann 1949.*

Det var nu heller ikke voldstedet, der foranledigede Neumann til at drage til Skodborg. En udvidelse af vejen tværs over det højereliggende terræn nord for voldstedet havde nødvendiggjort fjernelsen af et vejdi-ge, hvorved man var stødt på resterne af en kampe-stensmur. I de følgende uger afdækkedes de betydelige rester af en stenbygning, der må have været en af hovedbygningerne til den hovedgård, hvortil voldstedet knyttede sig (fig. 10).

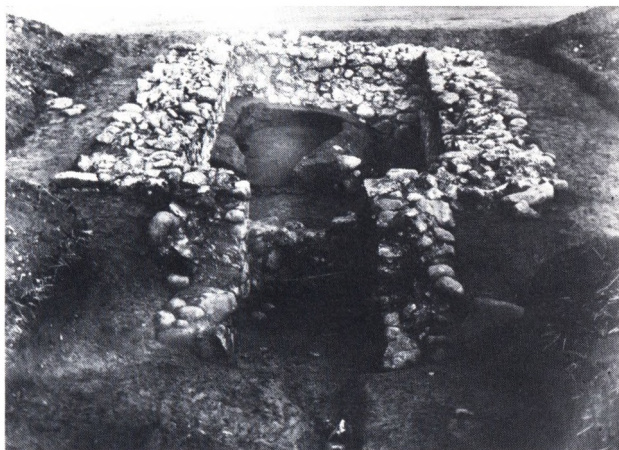
*Fig. 11. Dresvold-bygningen set fra syd. I forgrunden spærremuren, og bagved ovenns yngste og bedst bevarede fase. Bygningens mure er aldrig fjernede, men står endnu bevaret under terræn. Foto: Hans Neumann 1949.*

Kælderen synes igennem hele sin funktionstid at have fungeret som bagers eller lignende. I bygningens nordvestre hjørne fandtes resterne af en ovn i tre faser (fig. 11). Ældst var en del stumper af hårdtbrændt lerklining liggende spredt på kælderens ældste gulvlag. Denne ovn synes iøvrigt ikke at have efterladt sig spor. Endnu et gulvlag breder sig over hele kælderen, og herpå lå det første regulære ovnfundament, et  $3 \times 2,5$  m stort kampestensfundament, hvorpå var opbygget en nærmest pæreformet ovn af ler. Heraf var kun bunden, samt lidt af siderne bevaret; hårdtbrændt og med masser af trækul. Yngste udgave af ovnen var placeret lige ovenpå, og havde samme form og udstrækning. Et
