Eriksvolde – et uafsluttet fæstningsværk?

Af Karen Løkkegaard Poulsen

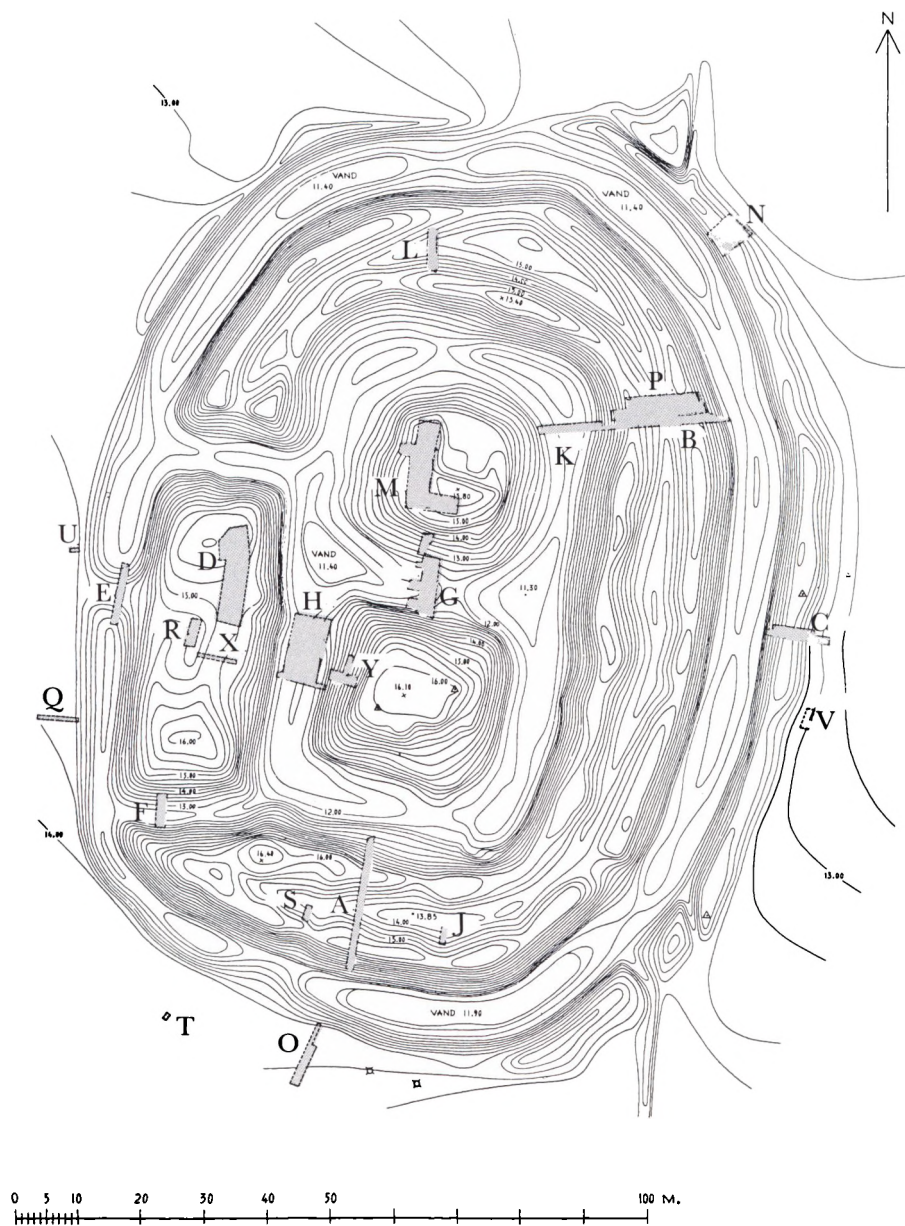
Fig. 1. Voldstedet Eriksvolde, opmålt af
Flemming Beyer 1976.

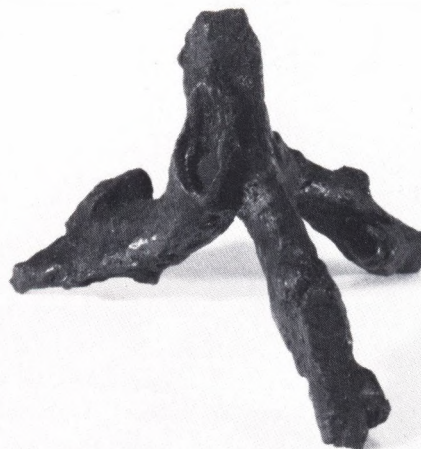
Fig. 3. Fodangel (partisansøm) fundet i felt E ved indgangen til voldstedet. Hver af spidserne har en modhage. Det lille forsvarsvåben (ca. 4,5 cm langt) er konstrueret, så den altid vil stå på de tre spidser og stikke en fjerde opad. Et tilsvarende fund kendes bl.a. på Lilleborg, Bornholm. Foto: Niels Elswing, Nationalmuseet, 1992.

Til belysning af artiklens hovedspørgsmål er der endnu en detalje, det er vigtigt at trække frem. Fundet af en fodangel ved kanten af dæmningen vidner om, at man mente det alvorligt med forsvaret af indgangen til borgen (fig. 3). Spørgsmålet er, om man ville have

Felt E. En dæmning af undergrundsler forbinder forborgen med det ydre voldparti. Der er spor af graveredskaber (trappetrinsformet afgravning) i dæmningens kant; det nederste stykke var afgravet lige og lodret ned og mødte voldgravens bund i en ret vinkel. Dæmningens leroverflade ca. 1,80 m over voldgravens bund, ca. 13,00 m over DNN. Ved kanten af dæmningen fund af en fodangel af jern.

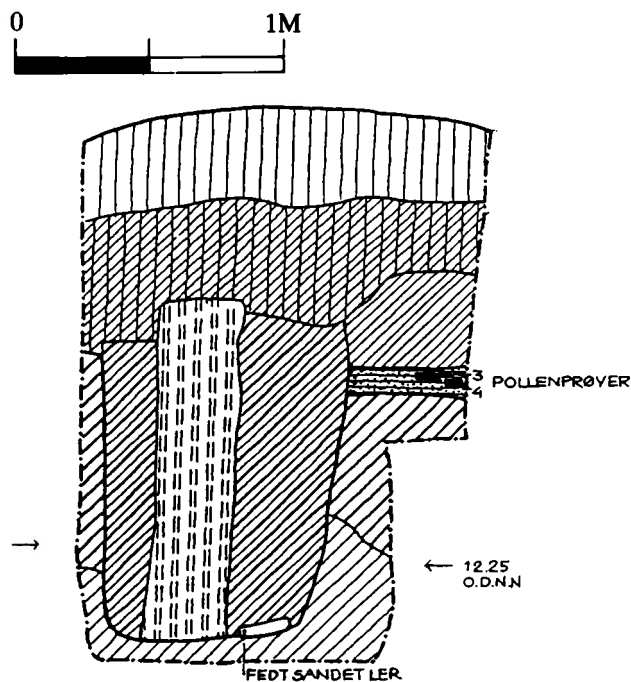
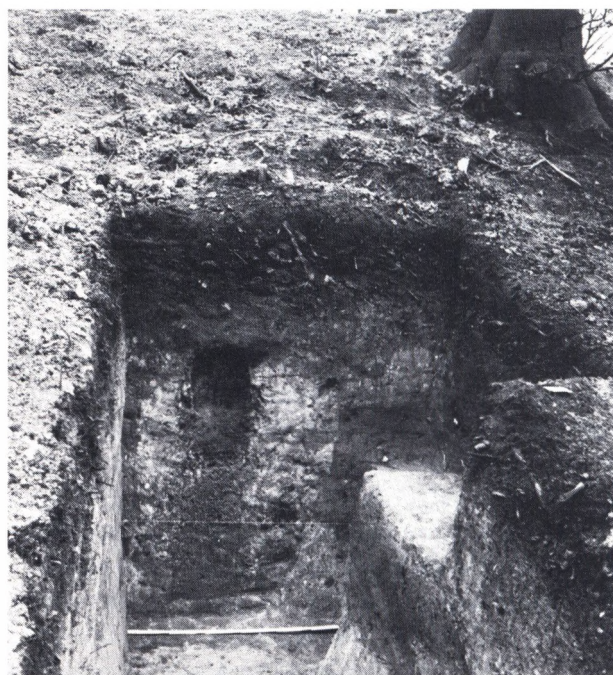
Fig. 4. Stolpehul 7, felt G; brostolpe i kanten af den nordlige borgbanke. Fylden i stolpehullet er den hvidgule undergrundsler i næsten ren form, og det kræver derfor en minutiøs analyse af jordlagene at erkende hullets grænser. Opmåling: K. L. P. Rentegning: Gitte Binnerup, Foto: K. L. P.

deværelse i det øvre, kalkfattige, brune ler, der var blevet gennembrudt ved anlæg af stolpehullet. Det materiale, der var pakket ned i hullet om stolpen, var fra den dybere liggende, kalkholdige, hvidgule undergrundslær i næsten ren form og derfor vanskelig at skelne fra denne del af den urørte undergrund. Kun en anelse humus sås stedvis, ligesom fylden også kunne være iblandet noget af den brune ler. Desuden røbede stolpehullerne sig gerne ved, at fylden var lidt mindre stiv end i den urørte undergrund. Var der stolpespor bevaret, som i stolpehul 7, felt G, stod det som en grå søjle af humusholdigt ler (fig. 4).

Rester af en bro blev påvist. Ude i voldgraven var tre stolpepar. Der søgtes ikke efter stolper i kanten af den sydlige borgbanke, der så vidt muligt frededes for undersøgelse, jvf. målsætningen for undersøgelsen. I kanten af den nordlige borgbanke viste der sig derimod i forlængelse af den vestlige stolperække endnu en stolpe (stolpe 7) 4,75 m fra det foregående stolpepar.

Snit igennem stolpehullerne viste, at de fra bunden af voldgraven er gravet ned i blåleret, da voldgraven stod nyanlagt. Nedgravningsgrænsen til stolpehullet i kanten af borgbanken var i den opkastede lerfyld, som udgjorde borgbanken. Stolpen blev anbragt, da banken var anlagt. Pgr. af den lerflydning, som især har påvirket voldstedets sydvendte lerskrænter, var nedgravningsgrænsen til denne stolpe overlejret af ler med humusindhold. Der blev fundet flere stumper af tovværk, det ene på bunden af et stolpehul. Formentlig har det været i brug, da brostolperne skulle på plads.

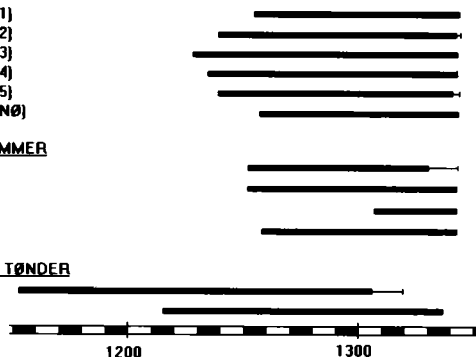
Fig. 5. Dendrodatering af fældningstidspunktet på de 12 daterede prøver af bearbejdet træ fra Eriksvolde. Tønde bunden og -staven er dateret ved hjælp af grundkurver fra Pommeren (Polen); det øvrige træ har sandsynligvis groet i det daværende Sydøstdanmark; det er dateret ud fra grundkurven for Sjælland/Lolland-Falster (14).

Oplysninger om længden af fæstningsværkets brugstid giver også de nye dendrodateringer, som Niels Bonde, Nationalmuseet, netop har foretaget på de dertil egnede fund af træsager, som indsamledes ved udgravningen i 1977 (14). De dateringer, som i 1978 blev foretaget på prøverne fra seks af brostolperne, er der redegjort for tidligere i artiklen. Derudover er 14 stykker bearbejdet tømmer fra voldgraven undersøgt, og af disse er de seks dateret (fig. 5). De fire (D 1354 – D 1357) er fra træ, som blev fældet samtidig med brostolperne, og de må være forarbejdet ved den tømmervirksomhed, som foregik på anlægstidspunktet (fase I). To af prøverne (D 1348 og D 1351) falder derimod ved siden af med en datering på henholdsvis »efter 1319« og »ca. 1336«. Ser man nærmere på det, er det imidlertid en forklarlig afvigelse. Begge disse to træprøver er fra fragmenter af trætønder fremstillet af materiale fra

det europæiske kontinent (se tekst til fig. 5). De har – ligesom mønterne – haft en vis »omløbstid«, inden de blev bragt til Eriksvolde, formentlig i fase II, som emballage for madvarer.

- Fundnr. G, stolpe 1 vinterfældning 1342/1343 e. Kr. (D 1224).
Fundnr. G, stolpe 2 vinterfældning 1342/1343 e. Kr. (D 1223).
Fundnr. G, stolpe 3 sommerfældning 1343 e. Kr. (D 1222).
Fundnr. G, stolpe 4 sommerfældning 1343 e. Kr. (D 1220).
Fundnr. G, stolpe 5 vinterfældning 1342/1343 e. Kr. (D 1221).

Fundnr. H, stolpe NØ sommerfældning. 1344 e. Kr. (D 1225).
Alle har fuld splint med barkring bevaret.

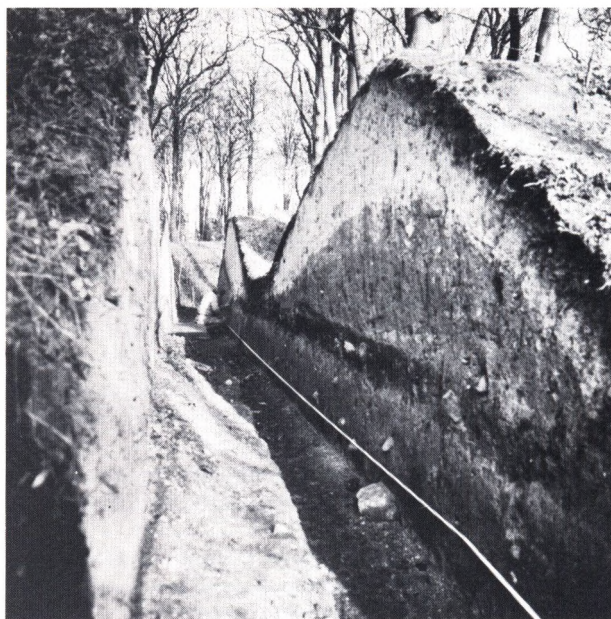
Fig. 6. Felt A med snittet gennem den dobbeltkronede vold. Levnene af den ældre bebyggelse ses som en mørk horisont, forsejlet af voldkronernes ler. Jordværket i baggrunden er den sydlige borgbanke. Foto: K. L. P.

Jeg kan ikke dy mig for ganske kort også at komme ind på de dateringsmæssige forhold i tiden lige inden voldstedets fase I, da det er interessant, at de spor af en ældre bebyggelse på stedet, der blev konstateret som et brandholdigt kulturlag i felt A under voldkronerne, og som stratigrafisk fastlåste anlægstidspunktet for Eriksvolde, knyttede også dette tidsmiljø til samme keramiske periode som fundene i voldgrave og på jordværker. Laget indeholdt keramik af grågods, stentøj, glaseret lervare, teglstykker m.v. Øjensynlig brændte denne ældre bebyggelse ret kort tid inden, opførelsen af borgen påbegyndtes; måske forsætligt for at skaffe plads til fæstningsanlægget? (fig. 6).

- Felt A. Ler i omvendt lagfølge af den naturlige undergrunds udgjorde voldkronerne. Sandede horisonter angav her som i de andre snit, både igennem ydre enkelte og den indre dobbelte vold, etaper i arbejdet med opbygningen af jordværkerne. I grøften mellem de to voldkroner ingen spor af vandafleje lag. – Kronen bevaret i op til 1,70 m over gammel overflade. Feltet er med sin stratigrafi central for voldstedets datering: voldkronerne er anlagt oven på et ca. 40 cm tykt kulturlag, løs trækulsmættet fyld bl.a. med stykker af brændt ler
