# Det første Egholm

## Forgængerer for Egholm Slot

*Af Connie Jantzen*

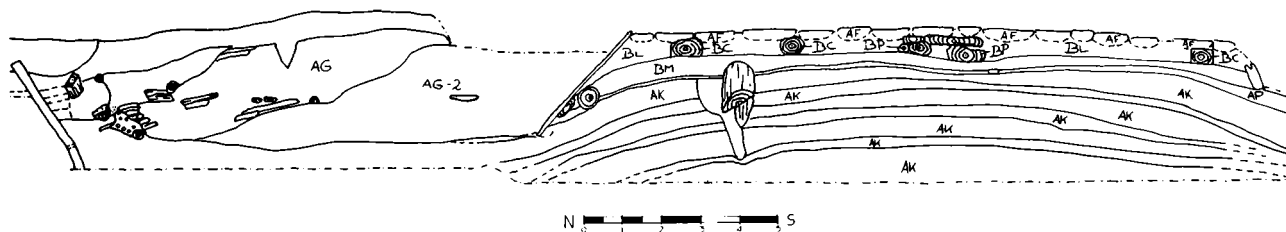
Fig. 5. Nord-sydgående profil gennem borgbanken og bygningen. AG: Borgbankens ydre skal af skårne tørv, AG-2: Borgbankens kerne af tørvemasse, AK: Den naturlige tørvdannelse med tydelige vækstlag, AF: Plankegul, BC: Strøer, BP: Opklodsning af midterstrøen, BL: Sort sandet lag med træspåner og tørvemuld, BM: Afretningslag af tørvemasse, AP: Byggelag af træ- og huggespåner.

Efter at bygningens ydre stod færdigt, var der inden i bygningen blevet udlagt et op til 20 cm tykt afretningslag af tørvemasse (lag BM fig. 5). Laget var udlagt oven på arbejdslaget AP, der bestod af huggespån, større og mindre træstykker samt fragmenter af bygningstømmer. Laget kunne også følges udenfor bygningen.

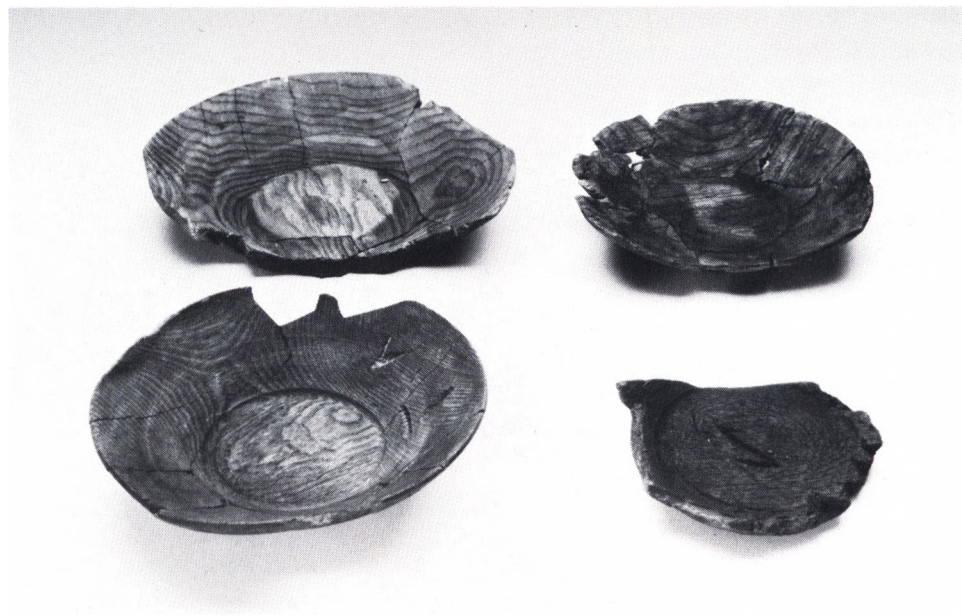
Fig. 14. Drejede træskåle. Foto: Jan Slot-Carlson 1992.

*Drejede træskåle* havde også hørt til i husholdningen. Af de fundne fragmenter kunne der samles større eller mindre dele af 9 træskåle af forskellig størrelse og facon (fig. 14).

Af de 13 fragmenter (794 x 142), der blev fundet øst for bygningen, kunne samles 2/3 af den største blandt skålene. Den har en diameter på 33 cm, en standflade på 14 cm i diameter og er ca. 11,5 cm høj. Før skålen blev kasseret havde den tilsyneladende været repareret ved hjælp af en sammensnøring gennem 3 par borede huller.

Store dele af 4 mindre skåle blev fundet henholdsvis øst for bygningen (794 x 212 og 794 x 249) og i stenlægningen ved porten (794 x 210 og 794 x 229). Skålene var fra ca. 4 til 4,5 cm høje og havde en diameter mellem 16 og 20 cm, mens standfladens diameter var mellem 7 og 9 cm. En enkelt af skålene (794 x 249) havde indvendigt i bunden indridset et bomærke, nærmest et spejlvendt S.

I området ved porten fremkom halvdelen af en skål med næsten lodrette sider (794 x 208). Den er ca. 5,5

cm høj og har en diameter på henholdsvis 16,5 cm og 7,0 cm for munden og standfladen.

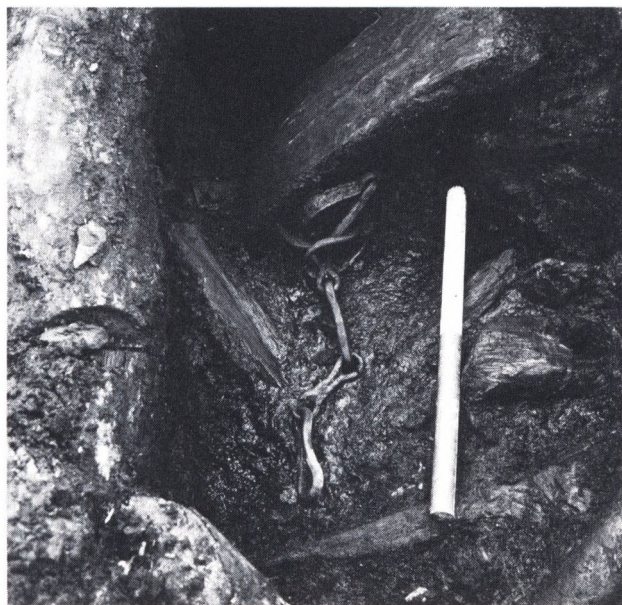
Fig. 15. Træktøj til okseforspand. Foto: Jan Slot-Carlson 1992.

Lige udenfor nordvæggen blev fundet en ca. 38 cm lang *kæde* (fig. 15), hvori der i begge ender sidder elipseformede led på 11,5 cm. I begge disse led sidder fragmentet af en ring i et øje (794 x 196). Alle dele er fremstillet af jern. Kæden består af 4 ottetalsformede led. Ringene, der har en diameter på 11 cm, er af fladbanket jern og har på ydersiden indridset en geometrisk dekoration. Hvad dette har været brugt til vides ikke, men en mulighed er måske, at det har indgået i træktøjet til et okseforspand.
