Træk af Trøjborgs bygningshistorie 1347-1854

Af Johannes Hertz

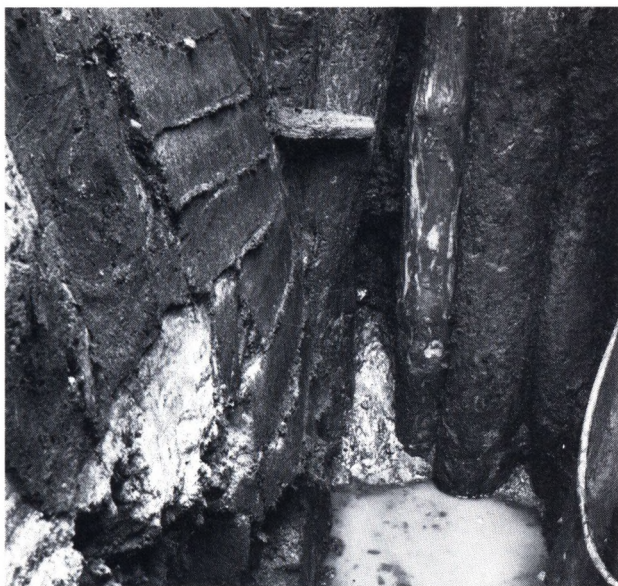
Fig. 3. Hul i vestenden af slottets søndre kælder. Til venstre i billedet ses kanten af den middelalderlige borgbanke af opstabilede tørvblokke, til højre den ydre pælerække. Tørvene er lagt med vegetationssiden nedad. Vegetationen, der ses som tynde striber, består af mos.

af en kunstig banke ca. 30 x 30 m og 2,5 m høj (fig. 2), opført på gammel søbund af mosejord inden for en ramme af tørveblokke støttet af tætstillede pæle (fig. 3). I hvert fald langs nordsiden fandtes yderligere en række skråt udragende pæle, en slags »spanske ryttere« (fig. 4), (5). Banken omgaves af en grav, hvis omtrentlige vandstand har kunnet aflæses som et »rådnespor« på pælene. Denne højde (kote ca. 3.10) viser, dels at banken kun har hævet sig ca. 1,5 m over vandspejlet, dels at graven ud imod lavningen i nord, vest og syd har været begrænset af en opkastet vold. Fra

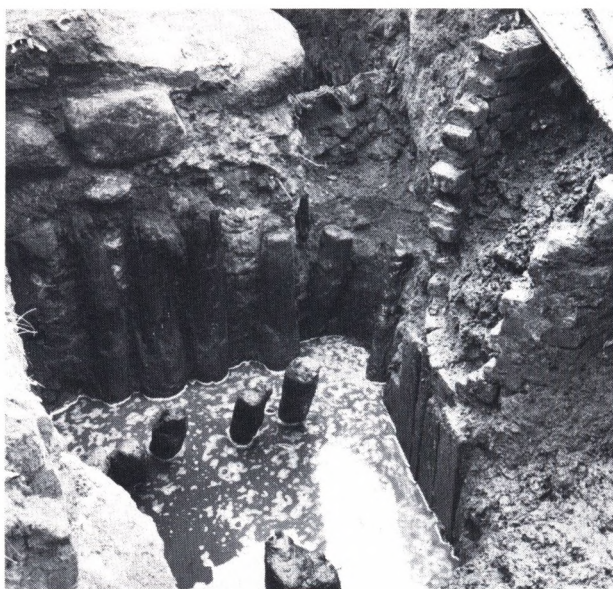
Fig. 4. Snit i østenden af slottets nordre kælder, set mod syd. Kanten af den middelalderlige borgbanke ses som en tværgående pælerække, foran hvilken der står skråt udragende palisader. Kampstenene oven på pælerækken er formodentlig fundament for en af slottets bageovne. Til højre i billedet en cirkulær, muret brønd fra slottets første tid.

middelalderlige bankes nordre begrænsning, som her løber midt ned gennem kælderen (fig. 4). Efter sit indhold at dømme har denne brønd ikke været i brug ret langt ind i slottets funktionstid og har måske derfor kun tjent som en midlertidig foranstaltning under opførelsen (34). De øvrige to brønde er opført i forbandt med slottets ydermure, én mod nord under portgenemkørslen, og én i vestfløjens sydligste rum. Det er firkantede, murede skakte, ca. 1,15 x 1,15 m, der godt 3 m under kældergulv hviler på en kraftig tømmerkonstruktion med vandrette planker mellem stolper (fig. 25). I dyndet i begge brønde fandtes, ikke overraskende, rester af adskillige træspande. Udgifter til sådanne forekommer ofte i regnskaberne; i 1797 laver karetma-

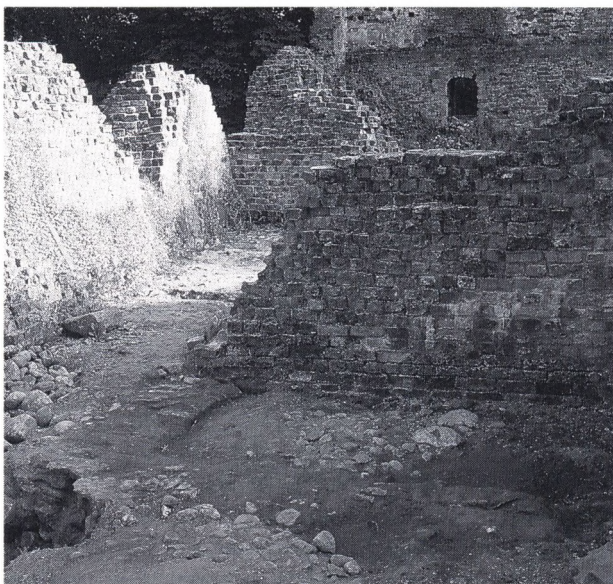
Fig. 5. Slottets østre kælder set fra nord. I forgrunden anes i jordhøjde rester af det middelalderlige kernetårns nederste murstensskifte, som har dannet tårnets indvendige hjørne mod nordøst. Kampsten af vekslende størrelse hører til den mægtige stenpakning, som tårnet har hvilet på.

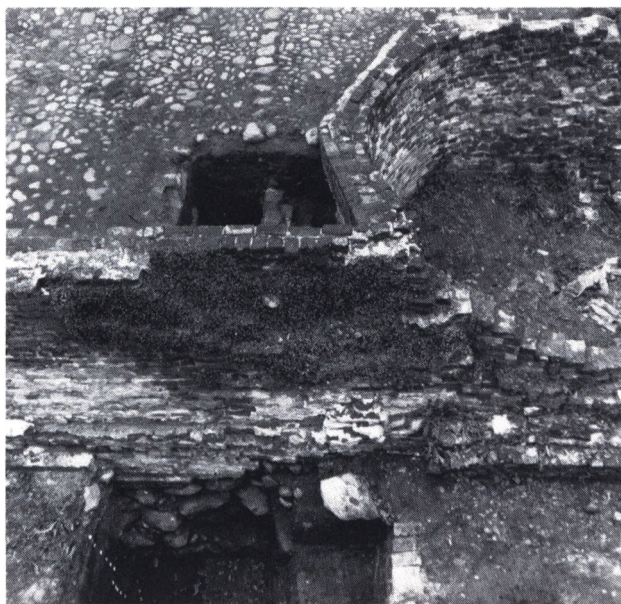
Fig. 6. Slotsruinen set fra den høje sydmur. I forgrunden den søndre kælders nordmur. I hullet ved foden af muren ses overgangen mellem det nedgravede renæssancefundament og den tykke stenpakning, som har båret det middelalderlige kernetårn. En forhugget stump af tårnets vestmur ses i hullet i slottets gårdsplads ovenfor. Til højre for dette ses det nederste af slottets sydøstre trappetårn.

under slottets gårdsplads, er delvis bevaret i henved 3 meters højde (fig. 6). Den er udført af munkesten, 9 x 15 x 31 cm, hvoraf de fleste er letbrændte og derfor skøre, hvilket nok er forklaringen på, at de ikke har fundet genanvendelse i det yngre slot (7).

renæssancehusets mure: Som omtalt stod dele af slottets øst- og sydfløj på middelalderlige stenfundamenter (fig. 6); til de partier af slottets mure som iøvrigt forløber inden for den middelalderlige borgbanke blev der gravet dybe fundamentsgrøfter, som blev pakket med teglstensbrokker, der må stamme fra nedbrydningen af middelalderborgen; endelig blev der på de strækninger af slottets ydermure, som kom til at rage uden for den middelalderlige banke, opmuret en ca. 3,80 m høj grantsokkel på pæle nedrammet i bunden af den gamle voldgrav, en funderingsteknik, renæssancens byggestre beherskede til fuldkommenhed (fig. 16), (21). Således kom slottets sider mod nord og vest til at rejse sig direkte af voldgraven, mens rester af den middelalder-

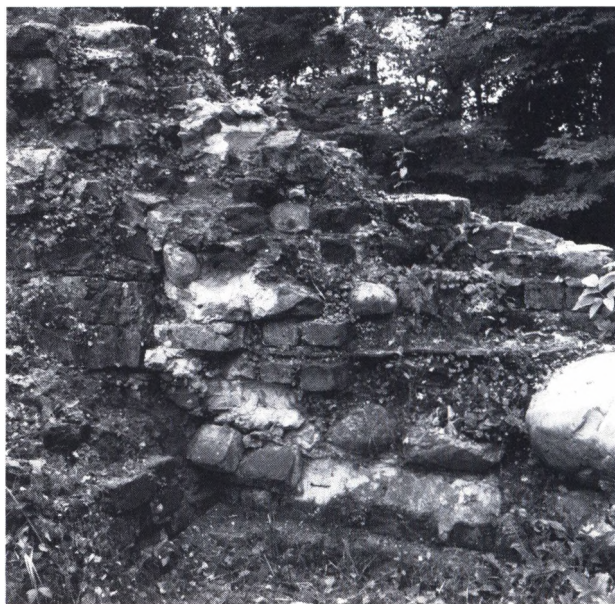
Fig. 7. Parti af slottets nordre kælders vestende set fra øst; her har stået en stor muret oven, måske en maltkølle. I højde med overkanten af den store sten ved højre kant ses i murværket et tyndt vandret lag, bestående af middelalderlige tagheller (se fig. 8).

Tilfældigvis kender vi et på vore breddegrader usædvanligt byggeemne, der har været anvendt på bispeborgens bygninger. Flere steder nederst i det yngre slots mure er der til at udligne højdeforskelle i skiftegangen brugt brudstykker af 1,5-2 cm tykke rødbrune

sandstensheller (fig. 7). Nogle næsten hele heller er fundet blandt nedbrydningsmateriale; de er forsynet med et hul, hvori der kan sidde rester af et forrustet søm, det må derfor dreje sig om en tagbeklædning, som har været sømmet på en trækonstruktion (fig. 8). Helligernes sekundære anvendelse i renæssancemurene viser, at de må stamme fra middelalderborgen, hvor de har hængt som et overordentlig tungt tag på borgens solide, murede bygninger (8).

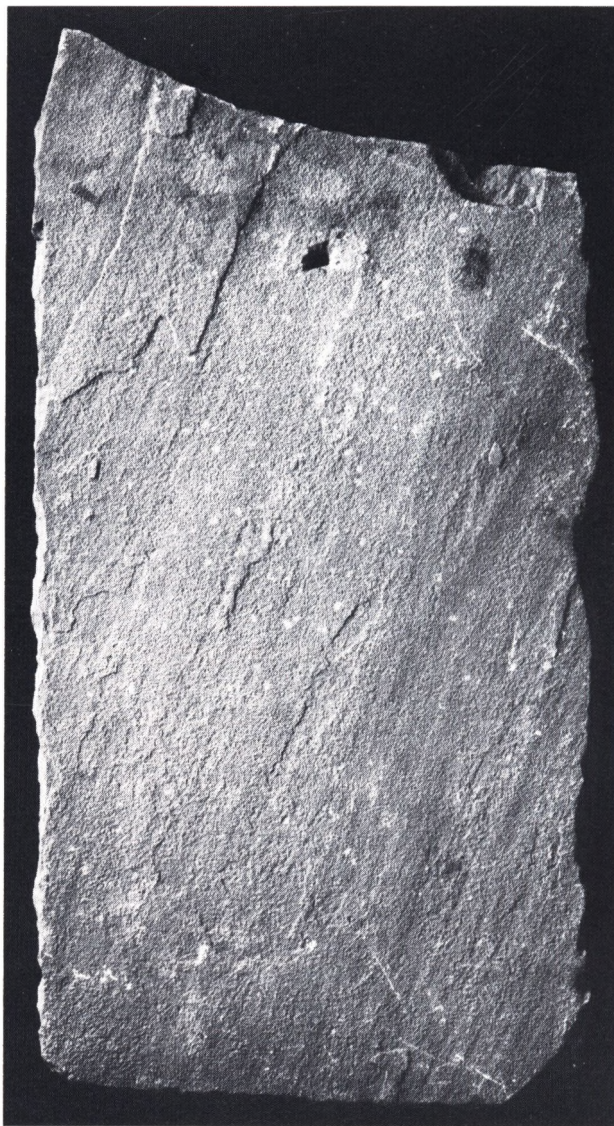
Fig. 8. Taghelle af sandsten, 2 x 29 x 57 cm, med affasede kanter og hul med isiddende rest af søm; stammer fra middelalderborgen, men har været brugt til udligning af ujævnheder i slottets murværk (se fig. 7). Foto: Kit Weiss 1991.

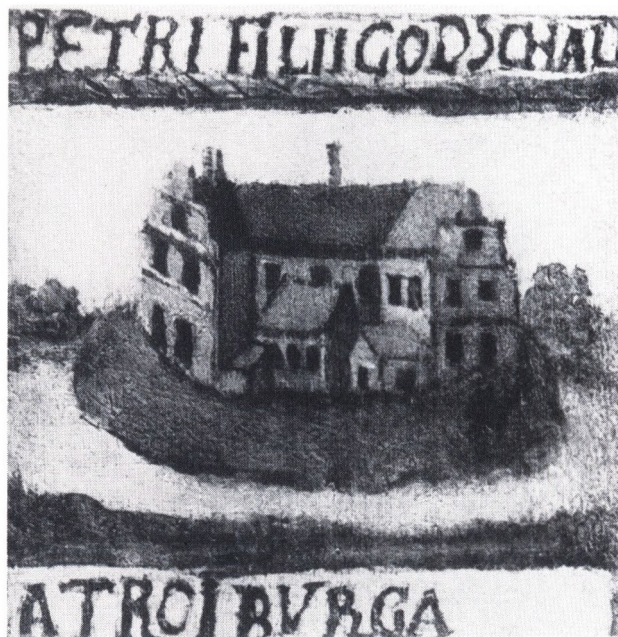
Fig. 11. Trøjborg afbildet på »den Rantzause tavle«, ca. 1585. Oliemaleri, 54 x 78 cm, billedet af Trøjborg ca. 4 x 4 cm. Privateje.

Det er derfor mærkeligt, at der findes et næsten samtidigt, men afvigende billede af Trøjborg, som også er blevet til i et samarbejde mellem Braun og Henrik Rantzau. Det findes på en fremstilling af Rantzau-slægtens stamtræ, som foreligger både i kobberstukne versioner og som oliemaleri (15). Som indramning til stamtræet ses små gengivelser af 50 af slægtens besiddelser i kongeriget og hertugdømmerne. Her er Trøjborg vist med tre fløje af ens højde sammen med nogle mindre bygninger og uden tårne (fig. 11). Kunsthisto-

rikeren Vilhelm Lorenzen har foreslået, at billedet kan forestille Trøjborg under opførelse (16).

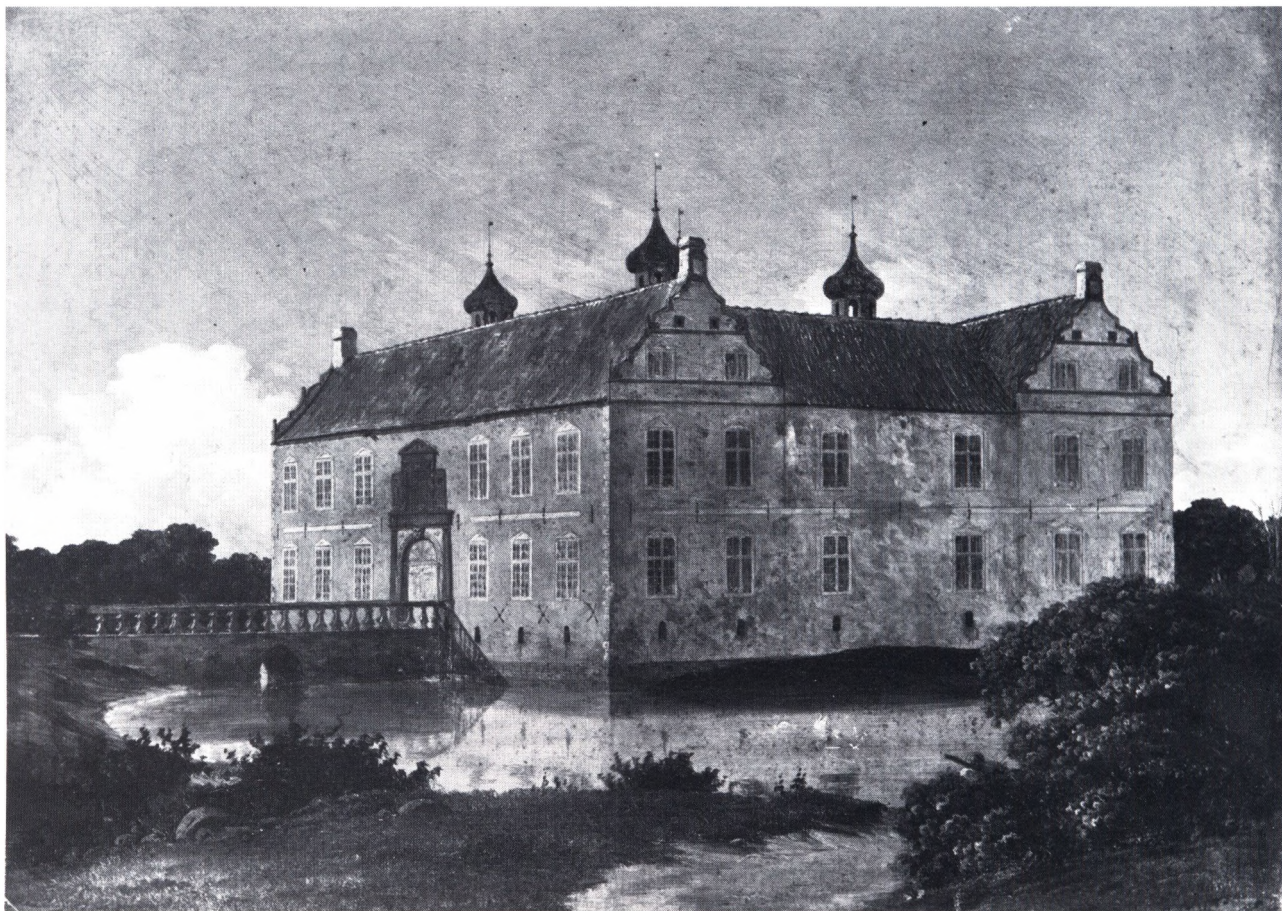
Fig. 12. Slottet set fra volden i nordvest. Den mørke bunke, som delvis skjuler vestsidens kvadersokkel, må være affald, især fra køkkenerne, som lå i denne fløj. Den murede bro erstattede omkring 1800 den tømrede vindebro, som ses på fig. 10. Oliemaleri, 35,5 x 47,5 cm, signatur ulæselig, ca. 1843. Privateje.

Det senest kendte billede af Trøjborg, et oliemaleri fra 1843 (fig. 12), bekræfter pålideligheden af gengivelsen på Brauns Tønder-prospekt. En halv snes år efter at dette billede blev til, i 1854, blev Trøjborg nedrevet, efter at dets daværende ejer, storbonden Knud Lausten Knudsen forgæves havde tilbudt, at staten kunne overtage bygningen vederlagsfrit (17). Efter traditionen indstilledes nedbrydningen, fordi en af voldsgravsbroerne brød sammen under bortkørsel af materialer; da stod endnu hovedparten af kælderetagen og slottets sydmur i næsten fuld højde tilbage. Trøjborg

Også på det yngre billede (fig. 12) ses et vandret bånd, denne gang mellem 1. og 2. stokværks vinduer, og huset er tilsyneladende forsynet med hjørnebosses; begge dele må imidlertid dreje sig om kalkmalede dekorationer. Denne facadebehandling er sikkert resulta-

Slottet havde indgang fra nord gennem en prægtig portal af sandsten med klassiske former, helt i pagt med forskrifterne i tidens arkitekturbøger. Overbygningen er bevaret (fig. 22); iøvrigt kendes portalen fra det sene oliemaleri (fig. 12) og fra en fin, formentlig nogenlunde samtidig skitse i blyant, pen og akvarel, desværre usigneret (fig. 23). Her ses det, at portbuen havde et løvehoved som slutsten. Et fragment fundet i ruinen viser, at en af pilasterstillingerne, formentlig den yderste, hvilede på et postament med en herme i relief. Hvorledes de iøvrigt var profileret er usikkert, skitsen antyder dem kannelerede. Bjælken over portbuen bærer den manende indskrift:

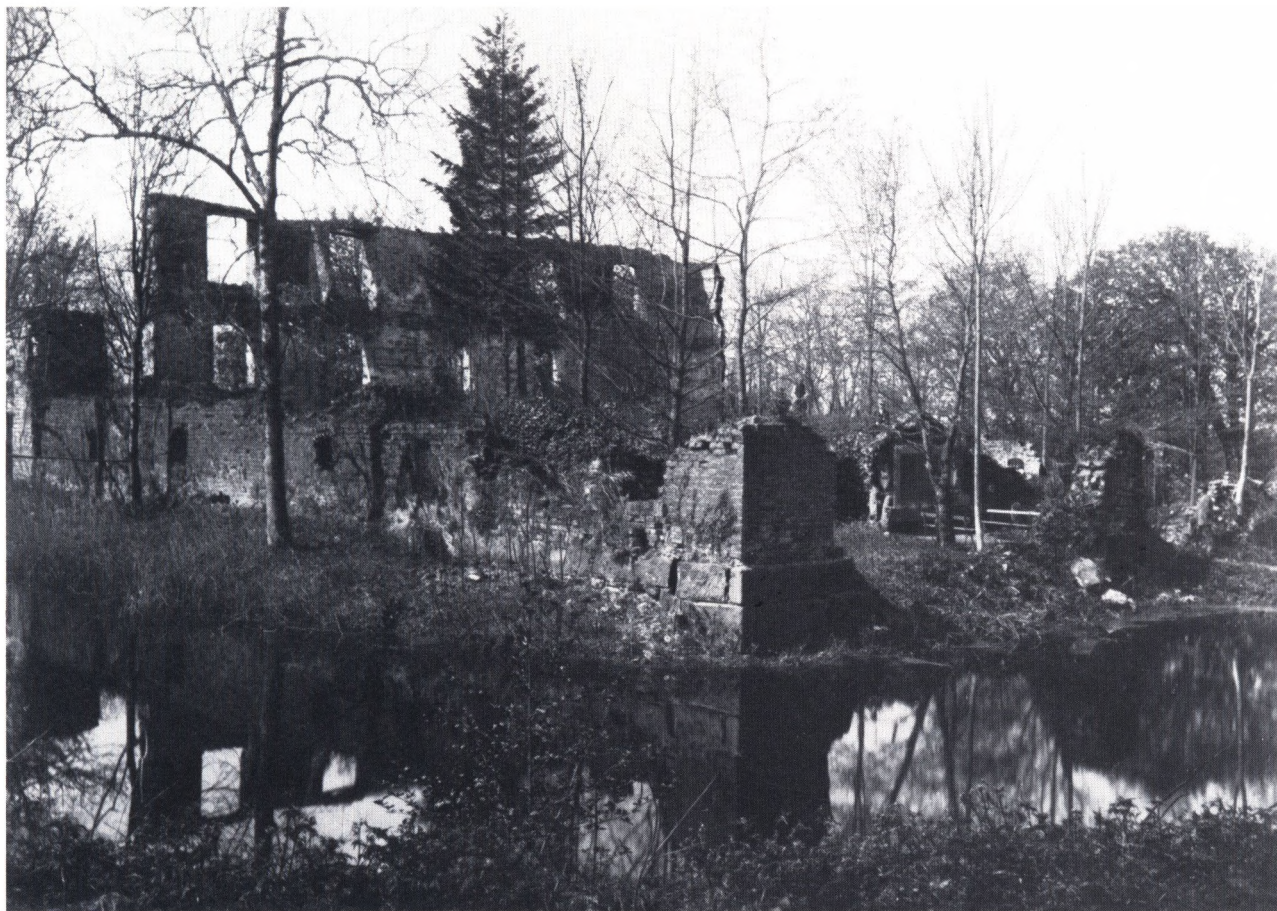
Fig. 13. Trøjborg ruin set fra nordøst. Foto: Møller, Løgumkloster 1898.

blev en af landets mest udtryksfulde ruiner (fig. 13). I vor tid har undersøgelser i forbindelse med restaureringsarbejder på ruinen kastet lys både over slottets og over dets middelalderlige forgænger, borgens bygningshistorie (18).

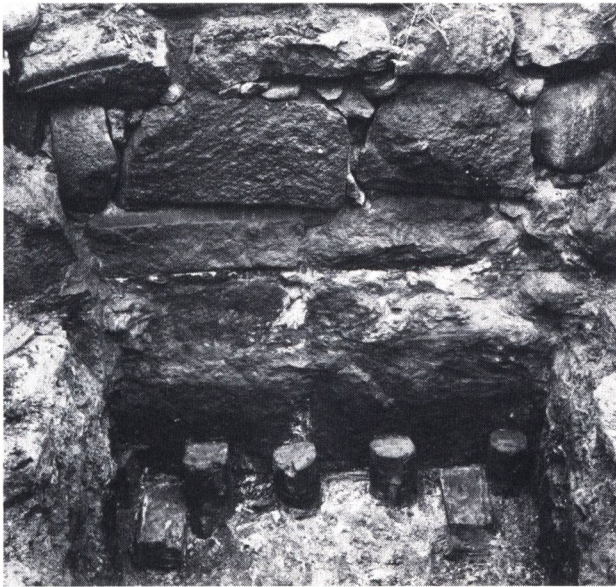
Fig. 16. Parti af sokkelen til slottets vestfacade. Træfunderingen består både af lodrette, nedrammede pæle og vandretliggende tømmer (slyngværk) på tværs af muren. Under de nederste sten blev fundet en murerske (se fig. 33).

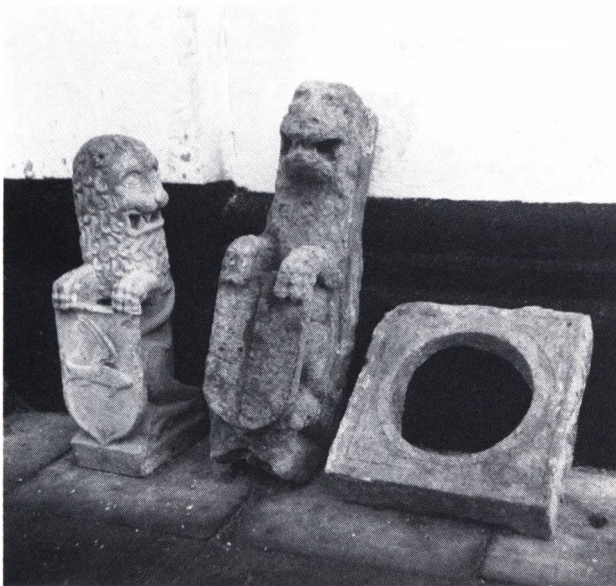
Fig. 18. Sandstensdetaljer: en løve med Catharina von Dammes våben fra en af gavlkammernes afsatser; en større løve med Peter Rantzaus våben, anbringelse uvis; en glug fra en overgavl. Fundet i voldgrav.

sandstensudsmykning – bånd, volutter og siddende, våbenholdende løver, hvoraf der har været 16 ialt – er fundet dels i voldgraven, dels sekundært anvendte som gulv i den nærliggende avlsgårds udlænger (fig. 17-19), (26). Derimod er der i den bevarede, høje sydmur ingen spor efter de vandrette bånd, som på Tønder prospektet (fig. 10) er vist under de to stokværks vinduer. Dette velkendte renæssancetræk har nok løbet tegneren i pennen uden hold i virkeligheden.

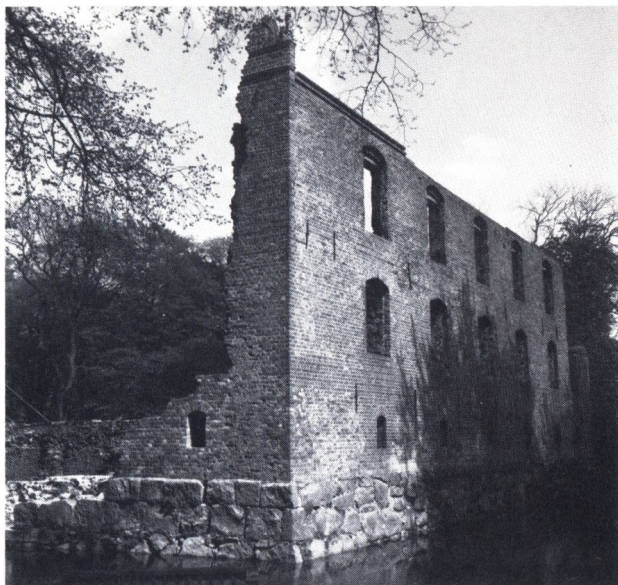
Fig. 19. Ruinens sydvest-hjørne. Øverst er genskabt et lille stykke af overgavlen med dens volutsvungne sandstensbånd. Den anbragte løve er en afstøbning.

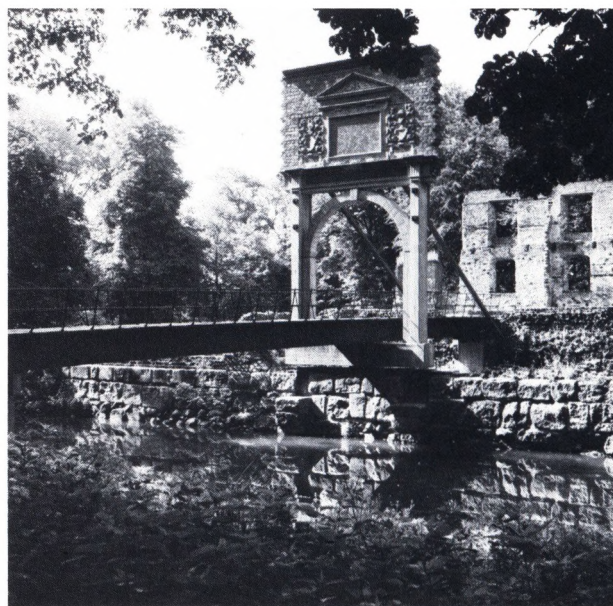
Fig. 24. Port og portal efter restaurering. Den originale sandstenoverbygning er anbragt på en betonunderbygning, som antyder forholdene i de manglende pilasterstillinger. Portalen er dog ca. en halv meter lavere end oprindeligt.

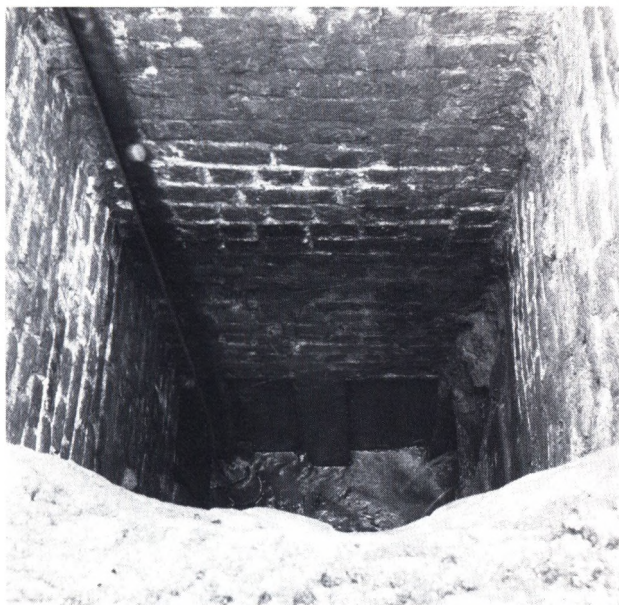
Fig. 25. Det nederste af brønden under portrummet.

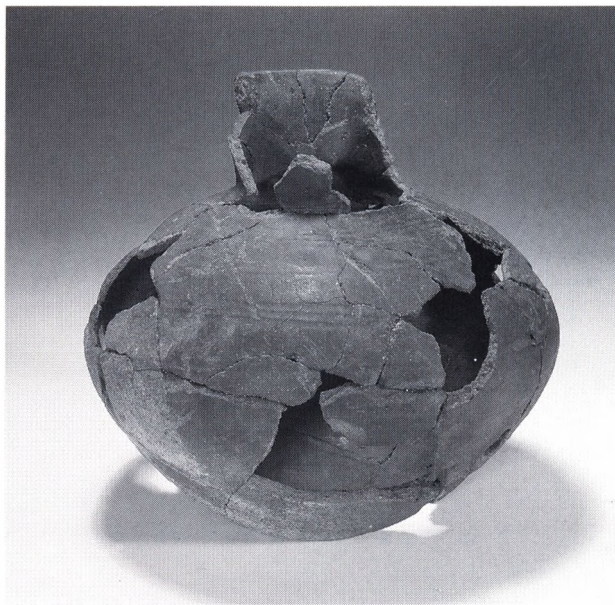
Fig. 26. Lerkar fra ældre romersk jernalder, fundet nederst i brønden under porten. Foto: Kit Weiss 1991.

geren et »hjul« til en brønd, formodentlig en trisse til et hejseværk; senere har man benyttet pumper med træ-rør; en sådan »udbores« i 1727. Kuriøst nok lå der nederst i brønden under porten også en samling sorte skår, der kunne sammensættes til et stort lerkar fra den ældre romerske jernalder, ca. 100 år e.Kr. (fig. 26). Mon ikke det er fundet ved markarbejde og bragt til slottet, måske af en undrende hovbonde?

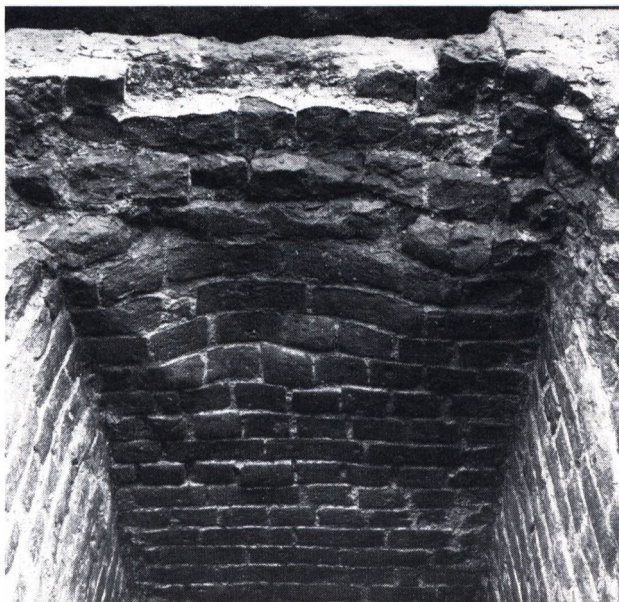
Fig. 27. Den øverste del af brøndskakten under portrummet, med slidspor efter spande.

Begge de firkantede brøndskakter viser iøvrigt kraftigt slid af spande, som har skuret mod siderne (fig. 27). Brønden under porten har naturligvis kun kunnet benyttes fra kælderen, men det ser ud til, at brønden i vestfløjen har været ført helt op til stueetagen og således kunnet benyttes både fra denne og fra kælderen,

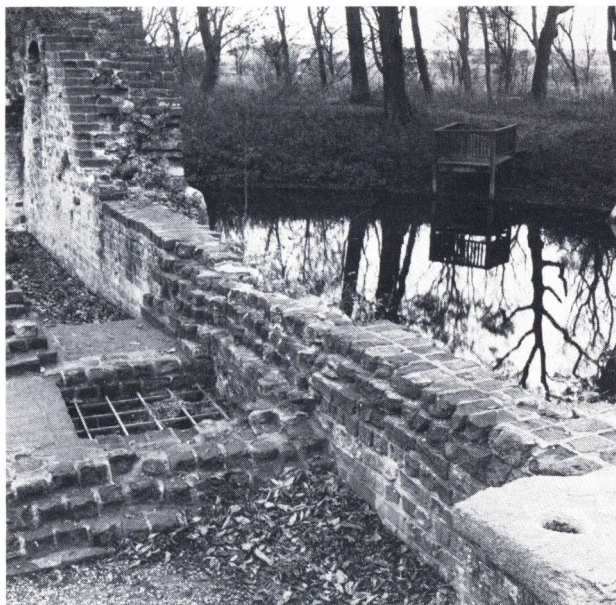
Fig. 28. Den søndre halvdel af Trøjborgs vestmur set indefra. I nederste højre hjørne »udslagsvasken«, til venstre en brønd, som har kunnet benyttes fra kælderen under sydfløjen, men vist nok også har været ført op til etagen ovenover.

Tæt ved denne brønd findes ved indersiden af vestfløjens ydermur en muret skakt ca. 30 x 30 cm, som oventil afsluttes med en stenplade forsynet med et hul med diameter 13 cm (fig. 28). Det må dreje sig om en »udslagsvask«; skakten udmunder i voldgraven gennem et hul i fløjens granitsokkel (35). Her nedenfor indeholdt dyndet særlig mange dyreknogler, men forskelligt husgeråd, heriblandt nogle sølvskeer, var også smidt ud med det snavsede vand. En skakt af samme dimension inde i murlivet lidt derfra kan på lignende vis have været til brug for etagen ovenover.

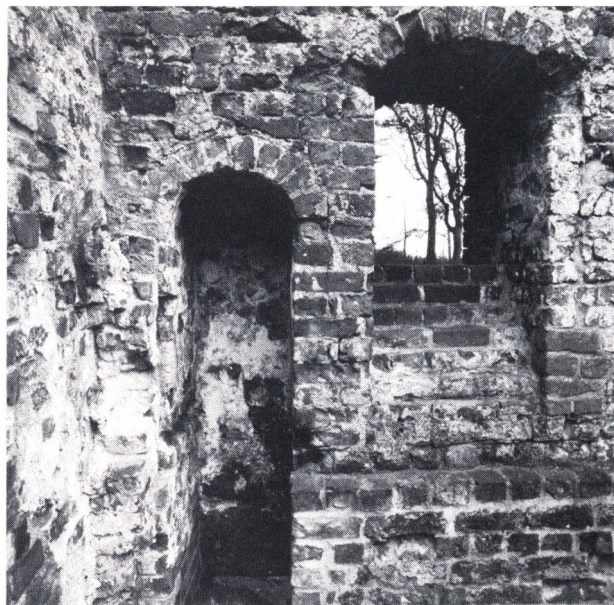
Fig. 29. Hemmelighed og vindue i sydfløjens kælder.

En vigtig indretning må en »hemmelighed« siges at være, kælderetagens eneste toilet, som er indbygget i sydfløjens ydermur og udmunder udvendig ved foden af muren, der her står på den middelalderlige borgbanke. Ind mod kælderen fremtræder hemmeligheden som en rundbuet niche, i hvis sider der ses en rille for lokumsbrættet (fig. 29).

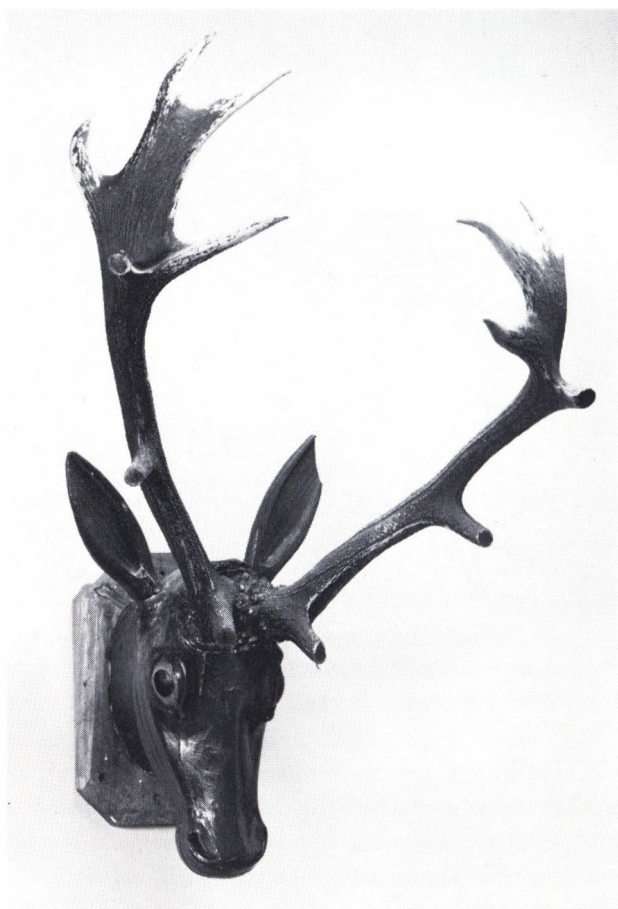
Fig. 30. Hjortehoved af træ med ægte gevir, fra Trøjborgs hjortesal. Pladen, hovedet er monteret på, er ikke original. Privateje. Foto: Roberto Fortuna, Nationalmuseets bevaringsafdeling 1991.

Det er formentlig to af hjortehovederne fra Trøjborgs hjortesal, udskåret i træ og med ægte kronhjortegevirer, som nu befinder sig på Visby Hedegård (fig. 30), (40). Her findes også, anvendt som skillevæg mellem nogle loftsrum, rester af bemalede brædder, der

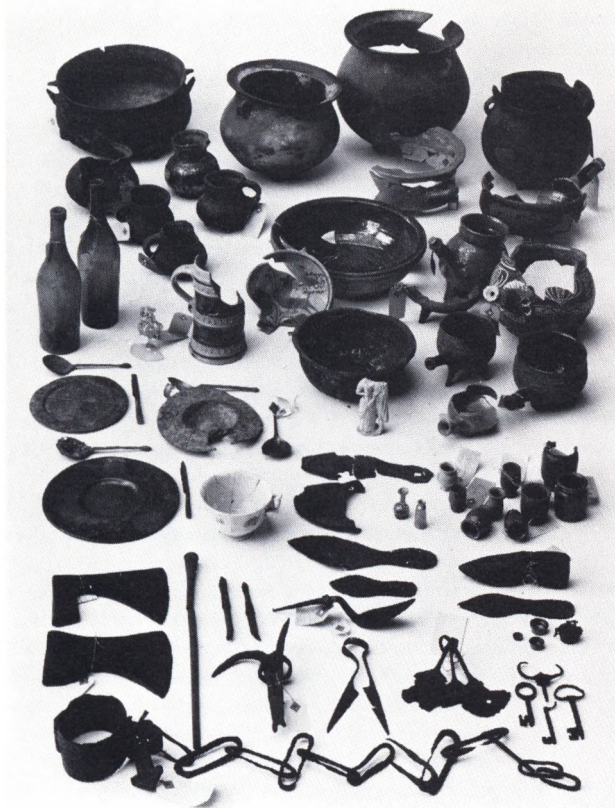
Fig. 33. Opdækning af voldgravsfund fra Trøjborg. Fra oven og nedefter ses en malmgryde og store jydepotter, middelalderlig kuglepotte og små kander, renessancelertøj, bl. a. stjertpotte, venetiansk eller bøhmisk glas, stentøjskande, messingfad (mølling), tintallerkener, sølvseker og bordknive, galant rokokofigur, små salvekrukker og »nönchenglas«, sål af 1700-tals sko, overlæder af »oksemule«, såler til snabelsko og trælest til samme, vægtlodder med etui, økser, fuglepil, armbrøstbolte, brandhage, murerske, saks, jernsleve, nøgler og føjjern med lænke. Foto: Lennart Larsen 1965.

til henrettelse af en kirketyv. Regnskaberne omtaler en fangekælder og betaling til smeden for jern og lænker »til de her indsatte fangne«; et fodjern med lænke er fundet i voldgraven (fig. 33).

skaffe mad på bordet. I den sene beskrivelse (o. 1815) fremhæves gravens bestand af »fortræffelige karper, karusser, gedder og aborrer«. Derfor har det også været vigtigt at holde gravene oprensede. Ifølge regnskaberne laver smeden særlige redskaber til dette, og i 1756 bygges en lille båd til formålet (44). Over for de tykke dyndlag i slottets dybe inderste voldgrav har man dog givet op; her har fiskene nok været knapt så fortræffelige, til gengæld kan de mange fund herfra nu bevidne 500 år af Trøjborgs historie (fig. 33).
