# Stinesmindeskibet

Et vrug fra renæssancen

Af Morten Gøthche

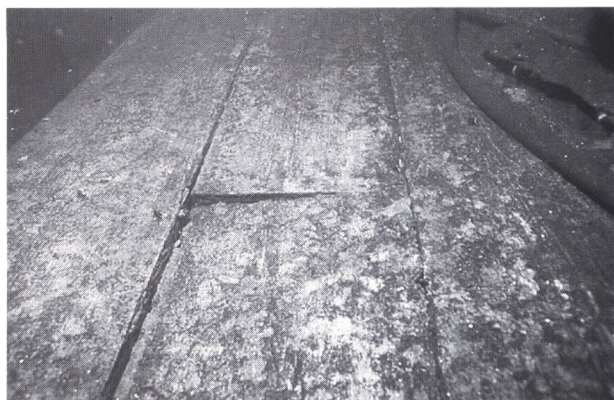
Fig. 5. Dæksplankerne på Stinesmindeskibet efter fjernelsen af mudder og slam. Det tykke lag har dannet en næsten hermetisk lukket beskyttelse af vraget. Foto: Sven Erik Jørgensen, 1987.

De løsdele, der kom først op, var hovedsagelig dæksplanker. De lå hulter til bulter hen over dækket og var usædvanligt brede, ca. 30-40 cm, relativt tynde, 2,5-3,0 cm, og af fyrretræ (fig. 5). Der var kun i enkelte tilfælde rester af egentlig kalfatring, d.v.s. tætningsmateriale imellem plankerne. Derimod var der spor af, at der over samlingerne har været lagt strimler af groft lærred, der har været trykket ned i varm beg eller tjære. Et

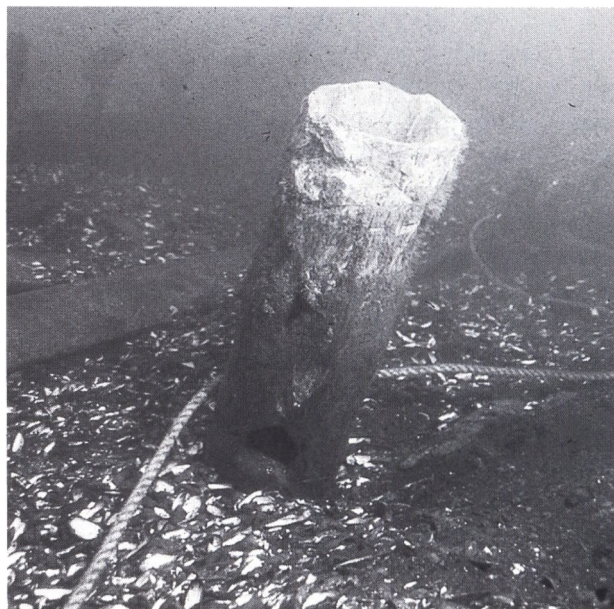
Fig. 6. Pumpen set agtenfra. Lige over skallerne ses hullet fra tuden, der har ledt pumpevandet ned i den hule pumperende. Foto: Sven Erik Jørgensen, 1987.

andet løsfund fra dækket var gaflen fra skibets pumpe. Selve pumperøret stod stadig nede i vraget (fig. 6), og pumpestangen var allerede blevet taget op ved besigtigelsen i 1987. Ved sugningen i rummet agter, hvor skipperens kahyt formodedes at have været, dukkede der flere interessante løsfund op. Skibet har oprindeligt her haft et højereliggende halvdæk, som efterhånden var blevet nedbrudt, og der var nu åbent fra pumpen og agterud i skibet. Blandt de fundne dele var fire fint drejede sceptre af ask (fig. 7), samt et karmstykke med huller, hvori sceptrene oprindeligt havde siddet. Dertil en stor kasse af fyrretræ med skillerum og med sammenzinkede hjørner. På forsiden sad fragmenter af rammestykker fastgjort med små trædyvler. Samtidig med kassedelene kom der flere stykker glas op. Glasstykkerne var helt mørktfarvede og uigennemskinnelige af det lange ophold under vandet.

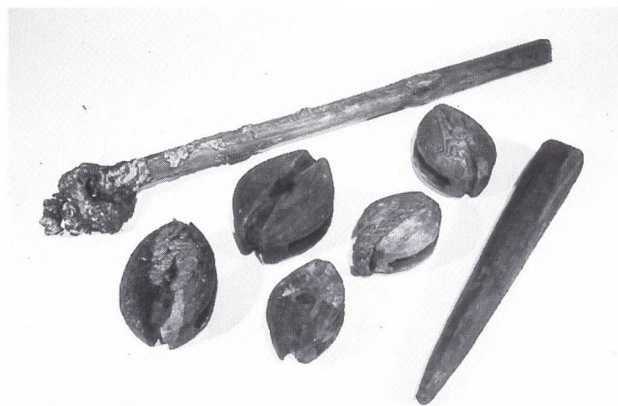
Fig. 8. Forskellige blokke, en tjærekost og en pren fundet ude i forskibet af vraget. Genstandene stammer formentlig fra skibets »kabelrum« – et aflukke, hvor man traditionelt opbevarede forskellige former for reservegods. Foto: Henrik Jørgensen, Vikingskibshallen, 1990.

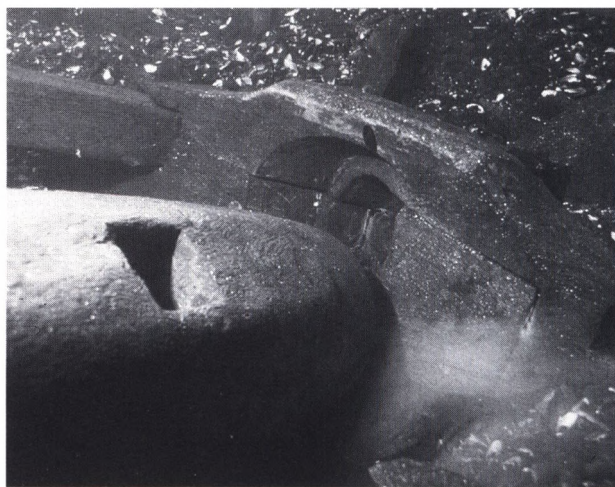
Fig. 14. Styrbords side af ankerspillet. I forgrunden selve spiltromlèn med huller for håndspagerne. Tromlèn er gledet ud af sit leje, og låseklodsen ses tydelig i billedet. Foto: Sven Erik Jørgensen, 1987.

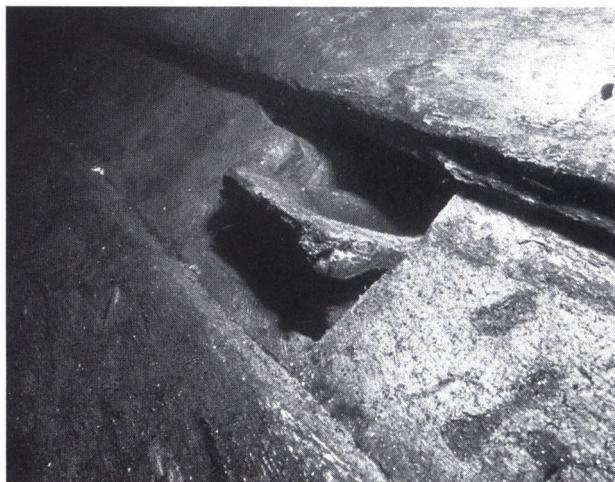
Fig. 16. Et af de fire spygatter i bagbords side, der har afledt vandet fra skibets hoveddæk. Spygatterne løber ud imellem første og andet barkholt – de kraftige planker, der ses på billedet. Foto: Sven Erik Jørgensen, 1987.

Til afledning af vandet fra dækket har der ud fra hoveddækket været fire spygatter i hver side. Spygatterne består af et kort egestykke med et kvadratisk tværsnit med et hul igennem. Spygattet er stukket skråt ud igennem skibssiden, således at underkanten af hullet ligger i højde med dækket. Udvendig løber de

fire spygatter (fig. 16) ud imellem de to øverste barkholter (18).

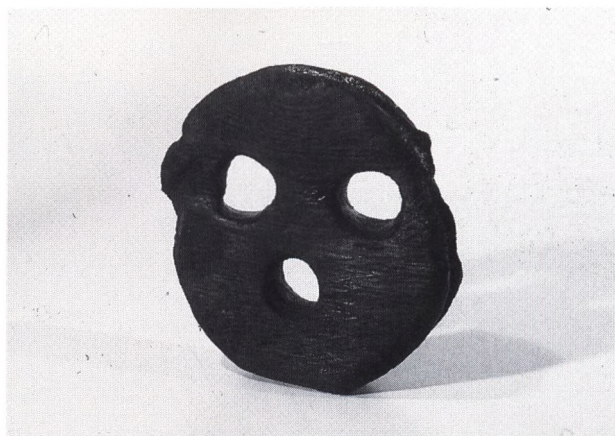
Fig. 27. Jomfru fundet fremme ved forskibet. Jomfruer som denne har sammen med taljereb været anvendt til at stramme skibets vanter – dvs. afstøtning af masten – op med. Foto: Henrik Jørgensen, Vikingeskibshallen, 1990.

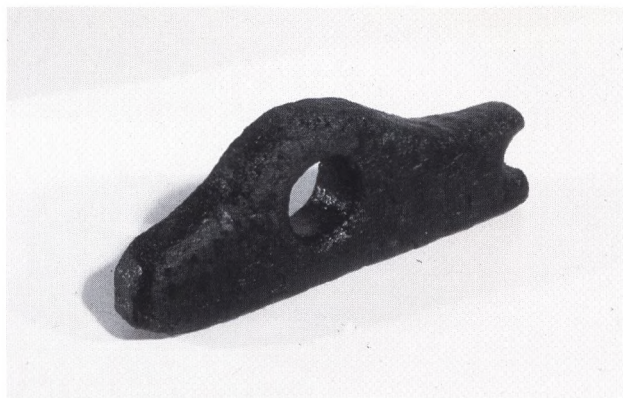
Fig. 29. Fragment af en af stavene til en kuglerakke fundet i vraget fra Stinesminde. Foto: Henrik Jørgensen, Vikingskibshallen, 1990.
