# Skumstrup – Vilhelmsborg

En herregårdstomt fra renæssancen

*Af H. J. Madsen*

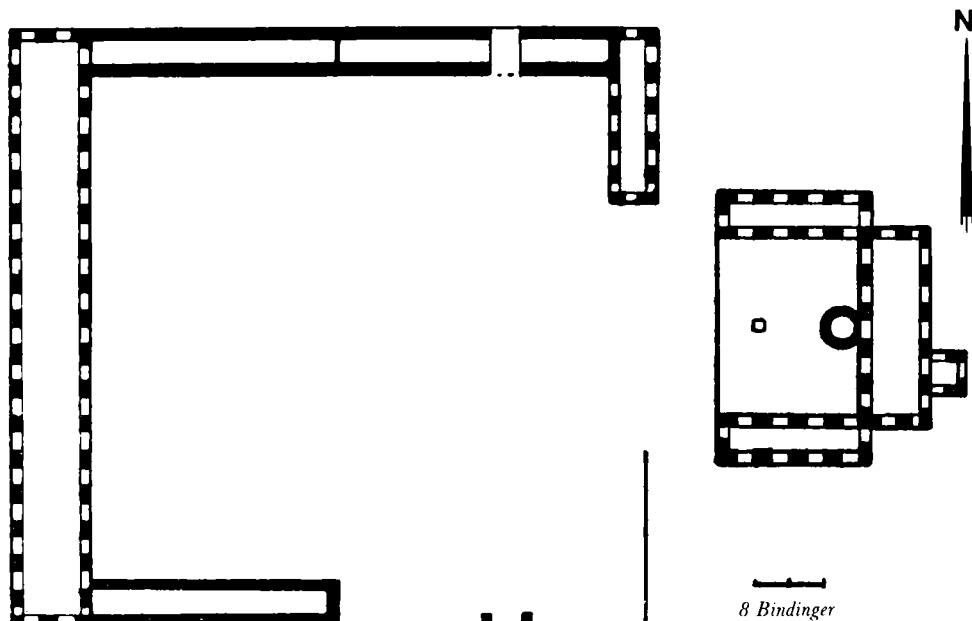
Fig. 1. Vilhelmsborgs bygninger i 1673 skitseret på baggrund af et bygningssyn dette år. Hovedbygningen, borgegården, ses til højre for avlsgården. Bygninger, hvis længder ikke kendes, har stiplede kontur. Efter Poul Rasmussen i Aarhus Stifts Aarbøger 1942.

rettere sagt Skumstrup i renæssancen; men fra 1673 foreligger der en synsforretning, som indgående omtaler det daværende herregårdskompleks (3). På denne baggrund kunne Poul Rasmussen i 1942 skitsere anlægget med en avlsgård i vest og en tredelt hovedbygning i øst (fig. 1). Som nævnt eksisterer ingen af disse bygninger mere. Af en bygningsplan fra 1817 fremgår det, at den gamle hovedbygning allerede dengang var fjernet (fig. 2), og det kan forklares med, at ejerfamilien omkring 1780 flyttede til den nyopførte hovedbygning på Moesgård. I 1842-44 blev der dog påny opført en hovedbygning på Vilhelmsborg, og den eksisterer stadigvæk. Den gamle avlsgård nedbrændte i 1853, og en ny blev derefter opført i et kompleks for sig selv lidt længere mod sydvest. Alle de nuværende bygninger på Vilhelmsborg tilhører således 1800-årene.

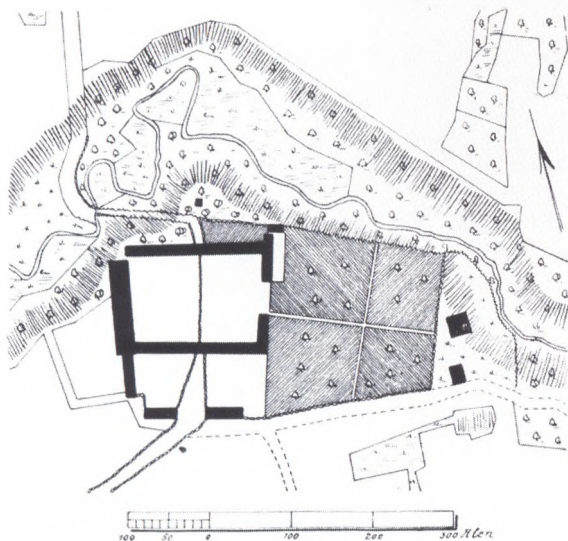
Beliggenhedsplan 1817.

Fig. 2. Bygningsplan over Vilhelmsborg 1817. Parken ses til højre for avlsgården, men den gamle hovedbygning er på dette tidspunkt fjernet. Efter Danske Slotte og Herregaarde 1945.

I den forbindelse kan det være hensigtsmæssigt at begynde med overvejelser om nedrivningstiden. Som det fremgår af bygningsplanen fra 1817 (fig. 2), var hovedbygningen allerede på dette tidspunkt fjernet; men omvendt kan dette tidligst være sket omkring 1770, da der i kampestenskælderens bundlag som før nævnt fandtes en tallerken med årstallet 1761 samt nogle skår af engelsk stengods, der først produceres fra omkring 1760. Nedrivningen må således være foregået engang i perioden ca. 1770-1817, og måske kan den også fastlægges nærmere. I denne periode var familien Gyldenkrone ejer af både Vilhelmsborg og nabogården Moesgård, og det vides, at man omkring 1780 lod opføre den nuværende fornemme hovedbygning på Moesgård, hvor der tidligere ikke havde været nogen reel hovedbygning (22). I Moesgårdbygningen indgår i vid udstrækning tømmer fra en ældre, fornem bindingsværksbygning. I kælderens ses således ni bjælker, som i hver ende har taphuller til indvendige knægte, og som iøvrigt er prydet med elegant bemalede blade og blomster, så man må tro, de engang har tilhørt loftet i en fornem sal. Desuden ses partier af flere egebjælker med indskåret ornamentik af renæssancetype. I for-

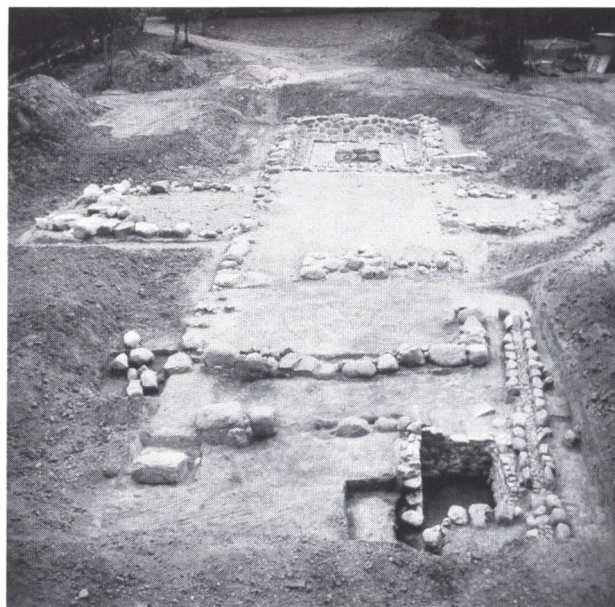
Fig. 3. Den frilagte tomt af hovedbygningens hovedhus. Set fra nord. Tomten ligger idag tilgængeligt som fredet fortidsminde i herregårdsparken.

gravning af yderligere seks større og mindre søgegrøfter, og ved opmåling af en række udvalgte profiler samt frigravning af visse fundamentsforløb havde man et omfattende indtryk af husets placering og omfang. Alle søgegrøfterne var udgravet manuelt, og herefter blev så hele tomten af hovedhuset frilagt med assistance af en gravemaskine (fig. 3).

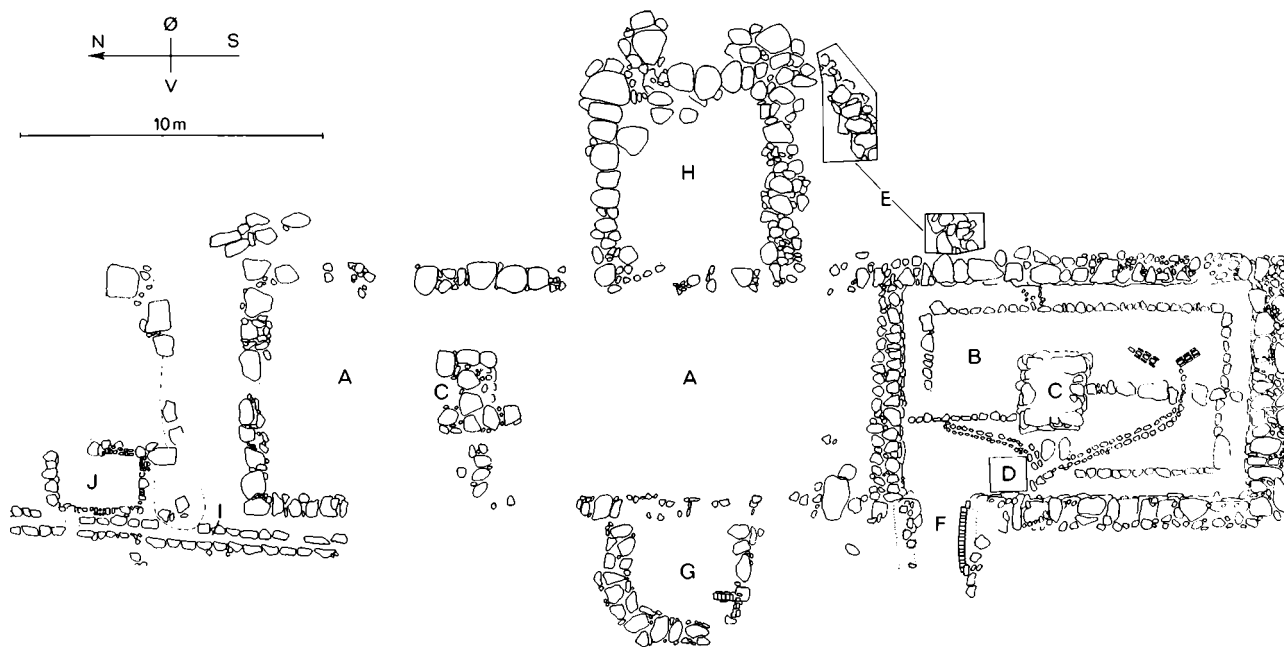
Fig. 4. Plan over hovedhusets tomt med bogstavsangivelser for de enkelte dele. A Den kælderfrie norddel. B Kampestenskælder. C Ildstedsfundamenter. D Sump (spildevandsbrønd). E Underjordisk afvandingskanal. F Trappeskakt. G Trappelårn. H Karnapbygning. I Vandrende. J Separat kælderbygning. Opmåling: H. J. M. og Stadsingeniørens kontor, Århus 1978.

Husets tomt var orienteret nord-syd og havde en længde på 35 meter og en bredde på 9 meter. Det gav sig til kende med fundamenterne lagt af meterstore og mindre sten, og dets enkelte dele kan herefter beskrives i henhold til bogstavangivelserne på oversigtsplanen (fig. 4).

Husets kælderfrie, nordlige del (A) var 20 m lang, og selv om fundamenterne både i øst- og vestfacaden blev frigrauet med skovl, og derfor ikke er udgravningsmæssigt forstyrret, så var de dog ret usammenhængende over større og mindre strækninger. Dette må skyldes senere opgravninger, hvilket da også fremgår bl.a. af en profil i en af søgegrøfterne. Fundamentstenene synes at være lagt direkte på gammel overflade eller eventuelt ganske svagt nedgravet, og det må betyde, at huset i alt væsentligt har været rejst i bindingsværk. Inde i husets midterlinje var der ca. 8 m fra nordgavlen en forstyrret stenlægning (C), som i lighed med et

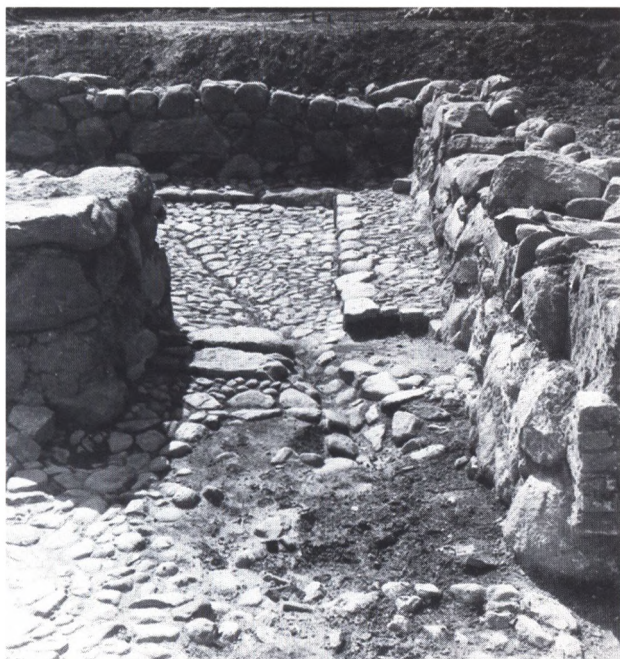
*Fig. 5. Kampestenskælderens vestlige del. Set fra nord. I jorderområdet nederst til højre fandtes sumpen D.*

Huset havde i syd en kampestensbygget kælder, som indvendig målte 7×11,5 m (B). Kælderens vægge skråner svagt udad-opad og stod bevaret i 100-145 cm's højde (fig. 5). Nordvæggen var sat temmelig regelmæssigt af favnestore og lidt mindre sten, medens de øvrige vægge var mere uregelmæssige, men principielt opbygget på samme måde. Imellem stenene var der en grov mørtel, og begge dele bar nogle steder spor af en hvid kalkbelægning. Kælderens vægge har såle-

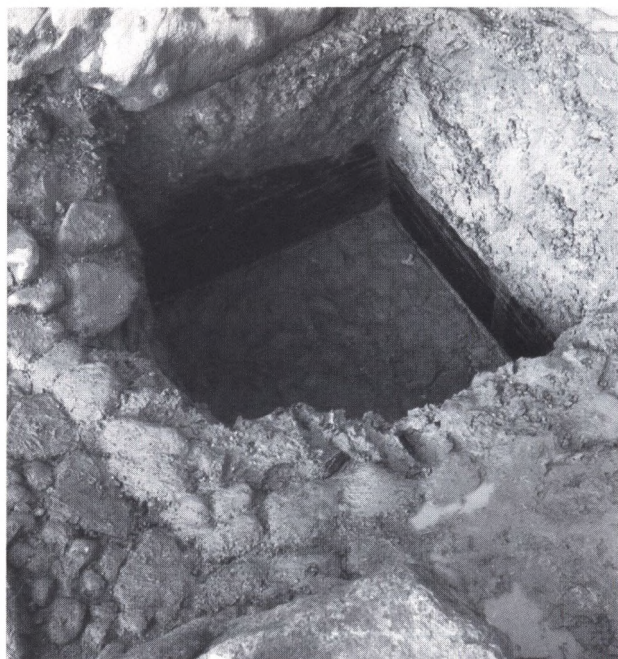
*Fig. 6. Sumpen D med pigbrolagt bund og delvist bevarede træsider.*

grube eller »sump« (D). Denne sump var næsten kvadratisk med en side på ca. 125 cm, og dens pigbrolagte bund lå ca. 105 cm under kældergulvet (fig. 6). Siderne var opbygget af vandretliggende egeplanker laftet sammen i hjørnerne, men disse planker var dog kun delvis bevaret. Sumpen har tjent til at opsamle indsvivende grundvand.

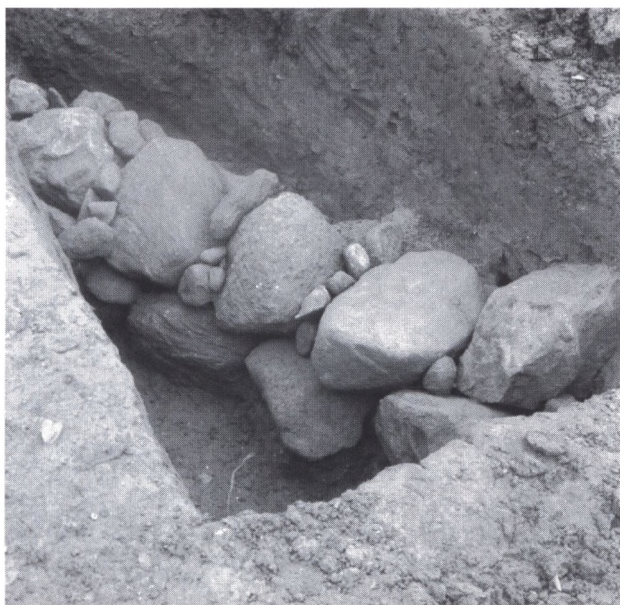
Fig. 7. Den underjordiske afvandingskanal E. Set fra sydøst.

Udenfor kampestenskælderen blev der imod øst afdækket dele af en dybtliggende stensat afvandingskanal (E), der formentlig skal opfattes som kælderens oprindelige afvandingsystem. Siderne var hovedsageligt sat af favnstore sten i eet lag og overdækket af større sten (fig. 7). Mellemrummene var søgt dækket af diverse hånd- og hovedstore sten, og kanalens indre fandtes da også tom og fri for jord. Der var ingen

stenlægning i bunden. Kanalen havde et fald imod nordøst, og yderst i det afdækkede parti lå dens bund ca. 70 cm dybere end gulvet i kampestensskælderen. Kanalen må have ført vandet ned til Giberåen lige nord for gården, men dens udmunding kunne dog ikke påvises. Lige udenfor kælderens østmur lå vandkanalens bund ca. 30 cm under kældergulvet, men dens tilslutning til kælderens blev ikke nærmere undersøgt. Den tidligere nævnte uregelmæssighed i den pigbrolagte forhøjning langs kælderens østvæg afspejler måske denne tilslutning, som på et senere tidspunkt er blevet nødtørftigt dækket, da dette afvandingssystem af ukendte årsager gik af brug.

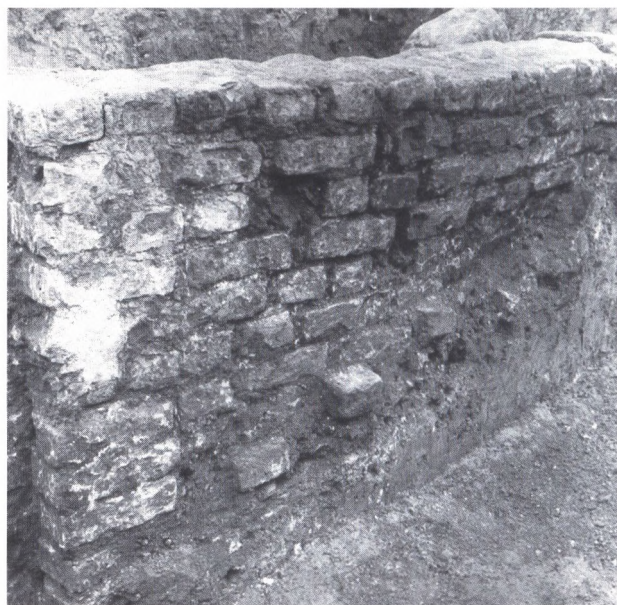
Fig. 8. Sydmuren i trappeskakten F.

brudt, men skaktens vægge stod opmuret i munkesten, der har været dækket af et tyndt pudslag. Den nordlige væg var kun bevaret i mindre omfang og brød sammen under udgravningen, hvorved det kunne iagttages, at der bag teglstensmuren var en opmuring af kampesten i mørtel. Sydvæggen var ret velbevaret og stod nederst ved kælderens med 11 munkestensskifter (fig. 8), hvori skifterne vekselvis bestod af enten tværlagte eller langslagte sten, bindere og løbere i krydsskifte.

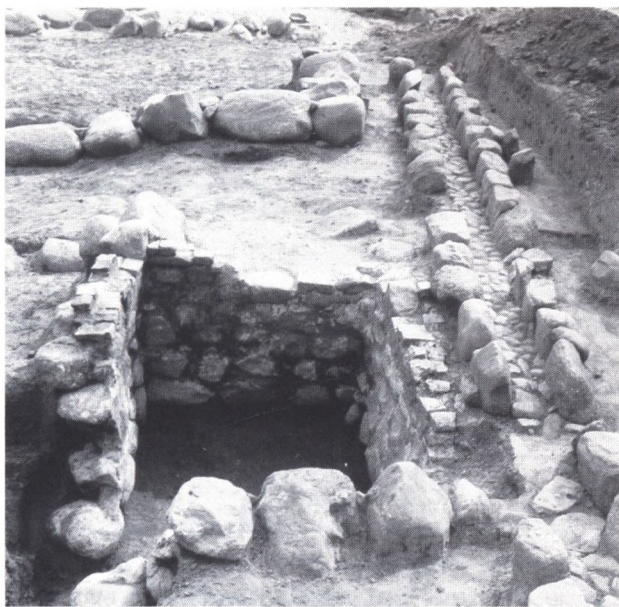
Fig. 9. Vandrenden I og den separate kælderbygning J. Set fra nord.

Lige uden for hovedhusets nordvestlige hjørne fandtes en stensat vandrende (I), som har tjent til afledning af vand fra borggårdens gårdsplads (fig. 9). Rendens bund var pigbrolagt, og nogle af sidestenene var gravet

Nogle få meter fra hovedhusets nordgavl fandtes også en lille separat kælderbygning (J). Indvendigt målte den kun 1,6×2,6 m, og den var ikke forsynet med nogen form for gulvbelægning. Væggene stod bevaret i en højde af 1,0-1,5 m, og de var opmuret af kampesten, men havde dog øverst i vid udstrækning rester af teglstensmurværk bevaret i 2-4 skifter (fig. 9). I dette murværk indgik brudstykker af munkesten, men i hovedsagen bestod det af mindre, gule mursten af nyere type.

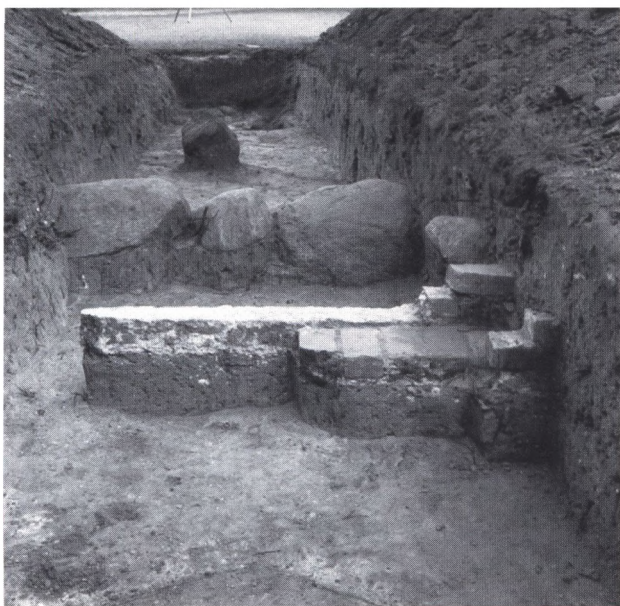
Fig. 10. Midt i billedet tre kampesten, der formodentlig tilhører fundamentet til nordvæggen i det søndre sidehus. I forgrunden en nyere murstensbygget vandrende. Set fra syd.

I området for det søndre sidehus var der også en del vegetation, men her kunne dog udgraves tre søgegrøfter på tværs af dets forventede længdeakse. I den fjernestliggende søgegrøft, 16-18 m fra hovedhuset, blev der fundet en syldstensrække, der korresponderer med hovedhusets sydgavl (fig. 10), og det kan derfor antages, at den tilhører sidehusets nordvæg. Denne nordvæg gav sig muligvis også, men mindre tydeligt, til kende med en stenrække 3-5 m fra hovedhuset, hvorimod den var bortgravet i den mellemste søgegrøft 9-11 m fra hovedhuset. Der blev ikke fundet spor af nogen anden syldstensrække, der kunne modsvare denne formodede nordvæg i sidehuset til trods for, at søgegrøfterne nåede ud i en afstand af 10 m både syd og nord for denne væglinje. I det hele taget var området i betydeligt omfang forstyrret af nyere vandledninger og

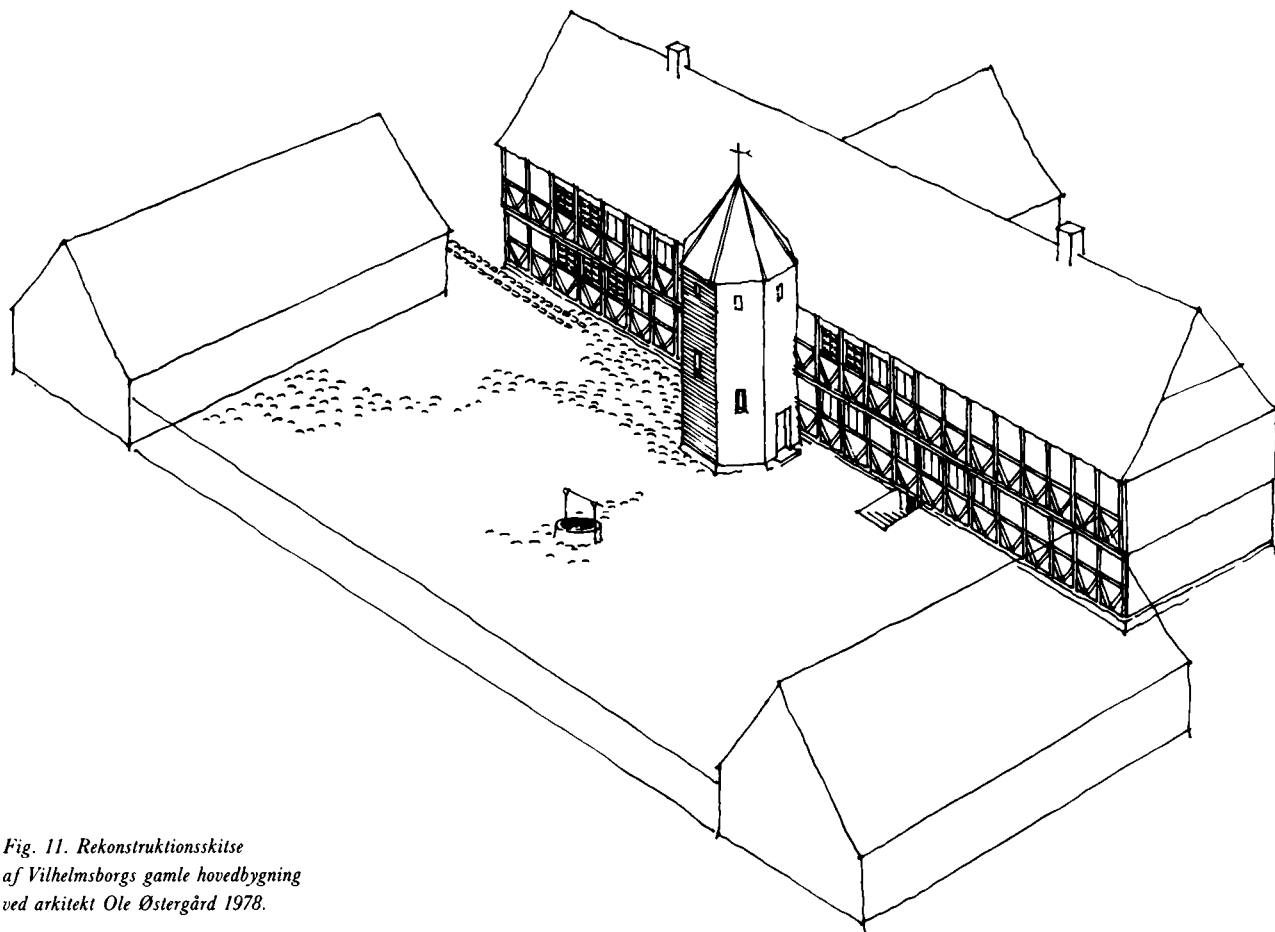
*Fig. 11. Rekonstruktionsskitse  
af Vilhelmsborgs gamle hovedbygning  
ved arkitekt Ole Østergård 1978.*

For at afrunde skildringen af borgegården kan det sluttelig nævnes, at synsforretningen 1673 omtaler en kampestensmuret brønd på den stenbrolagte gårds-plads samt et blå- og hvidmalet »stakitværk«, der sy-nes at have adskilt borgegården fra avlsgården jvf. re-konstruktionstegningen fig. 11.

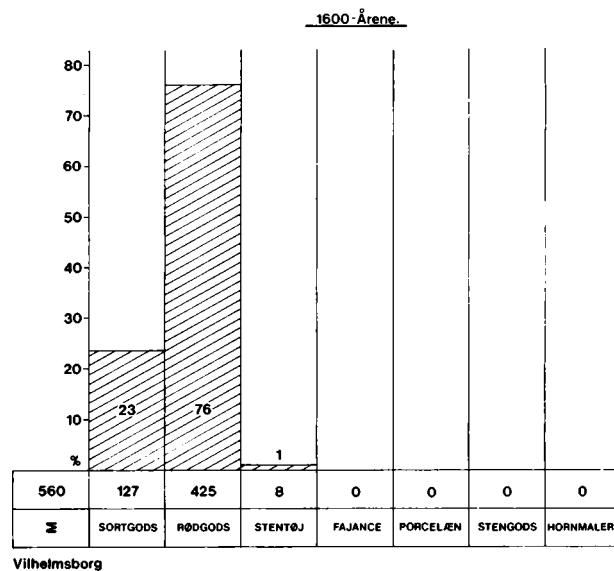
Fig. 14. Skematisk oversigt over keramiktyperne i opsamlingen 1978V fra en grube tilhørende herregårdens tidlige periode.

Gruben indeholdt 560 lerkarskår, hvis typemæssige fordeling fremgår af skemaet fig. 14, og hvoraf der er vist et udvalg på fotografiet fig. 15. Sortgodset er groft og kun sporadisk afglattet eller glittet på overfladen, og bortset fra et enkelt randskår af en skål, synes der

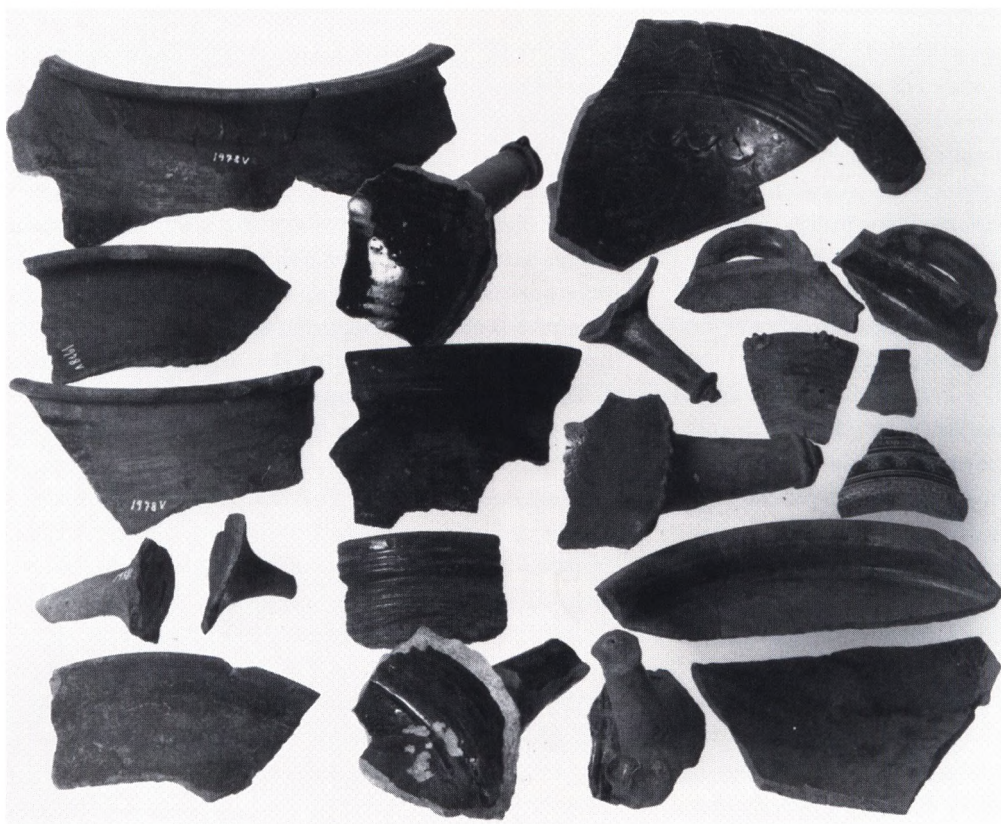
*Fig. 15. Udvalgte lerkarskår  
fra opsamlingen 1978 V, begyn-  
delsen af 1600-årene.*

I denne forbindelse bør opmærksomheden henledes på den før omtalte affaldsgrube, som indeholdt en tidlig keramikkollektion fra begyndelsen af 1600-årene (fig. 15). Gruben var beliggende ca. 10 m sydvest for hovedhusets sydvestre hjørne og indenfor det område, hvor man umiddelbart og i henhold til en svagt påvist syldstensrække (fig. 10) kan formode, at hovedbygningens søndre sidehus senere blev placeret. Gruben indeholdt nederst et gulligt, sandblandet lerlag med en del teglstensbrokker, som måske kan tolkes som byggeaffald, og i den øvre mørke fyld fandtes foruden den nævnte keramik også adskillige kridtpibefragmenter af tidlig type, der vanskeligt kan dateres før 1620 (fig. 23). Gruben må således være gravet og tildækket omkring eller efter 1620, og det søndre sidehus kan derfor også antages at være opført efter dette år. Hvis gruben tilhører selve hovedhusets byggefase, må også den placeres så sent som ca. 1620, da gruben på dette sted ikke ville få lov til at ligge utildækket gennem længere tid. Grubens tilhørsforhold til hovedhuset er dog højst usikkert, hvorimod dens beliggenhed gør det sandsynligt, at det søndre sidehus tidligst kan være opført omkring 1620.

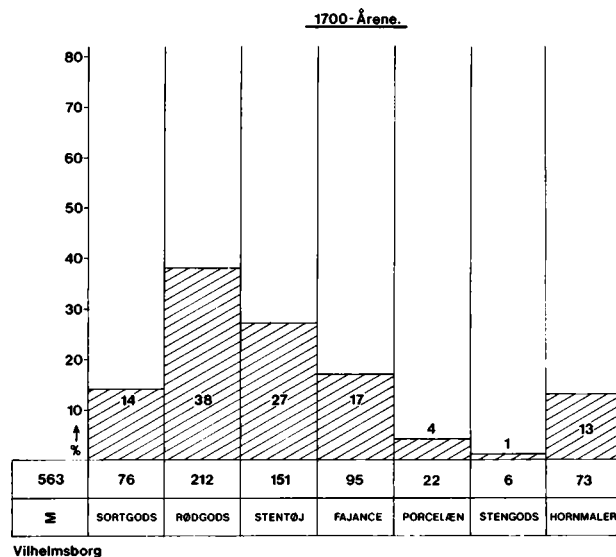
Fig. 16. Skematisk oversigt over keramiktyperne i opsamlingen 1978 T fra bundlaget i hovedhusets kælder.

Efter omtalen af denne tidlige kollektion af Vilhelmsborgkeramik vender vi os nu mod en sen keramikopsamling, der stammer fra de nederste 30 cm af fyldjorden i hovedhusets kælder. Denne jord var meget uensartet og indeholdt bl.a. spredte kampesten samt utallige sønderknuste tagsten og mørtelklumper. Det var således tydeligt, at kælderen er blevet fyldt op umiddelbart efter nedrivningen af hovedhuset, og det må betyde, at de talrige lerkarskår og andre genstande, den indeholdt, hovedsageligt må stamme fra slutningen af husets funktionstid. Denne keramikopsamling fra kælderenes nederste fyldjord har museumsnummeret 1978 T. Den indeholdt 563 lerkarskår, hvis type-mæssige fordeling fremgår af skemaet fig. 16, og hvoraf der er vist et udvalg på fotografierne fig. 17-18.

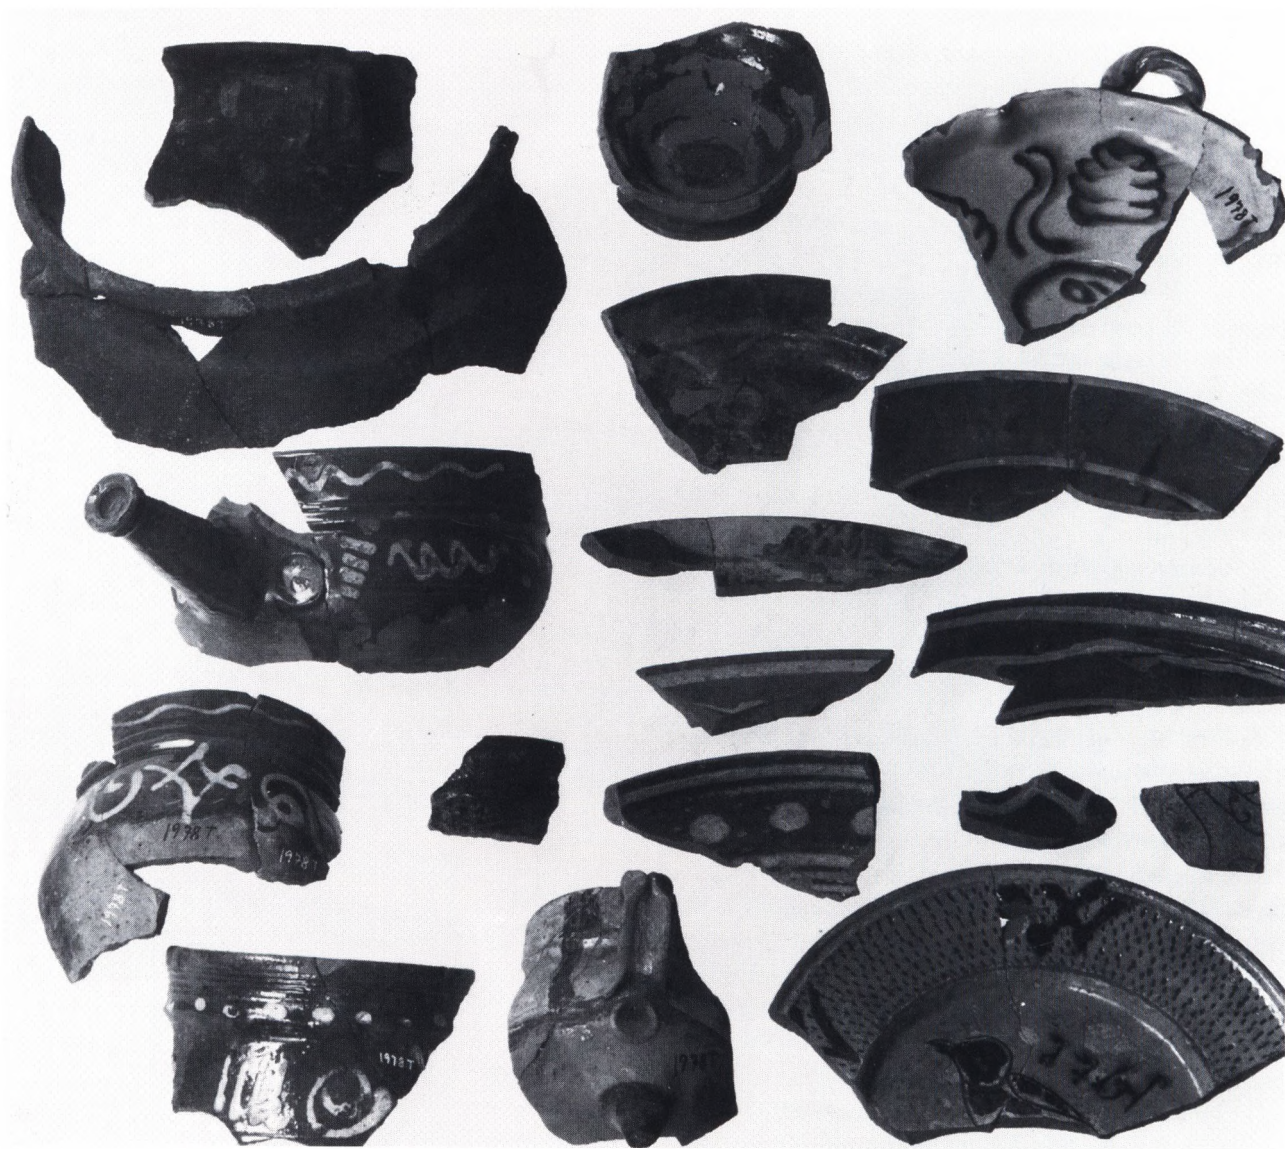
Fig. 17. Udvalgte skår af sortgods og rødgoods fra opsamlingen 1978 T (kampestenskældereren), 1700-årene.

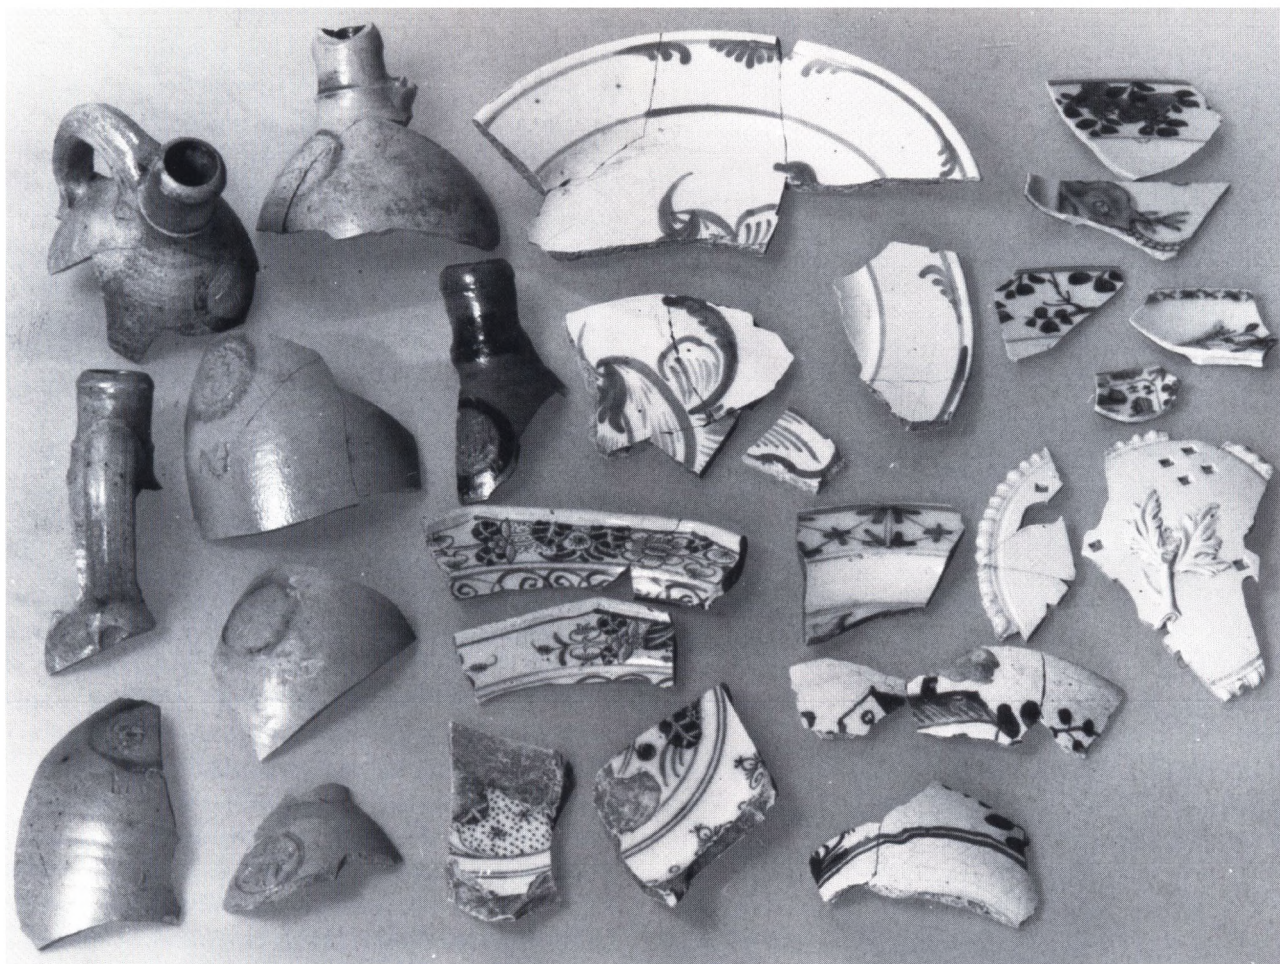
*Fig. 18. Udvalgte skår af stentøj, fajance, porcelæn og stengods fra opsamlingen 1978 T (kampestenskælderen), 1700-årene.*

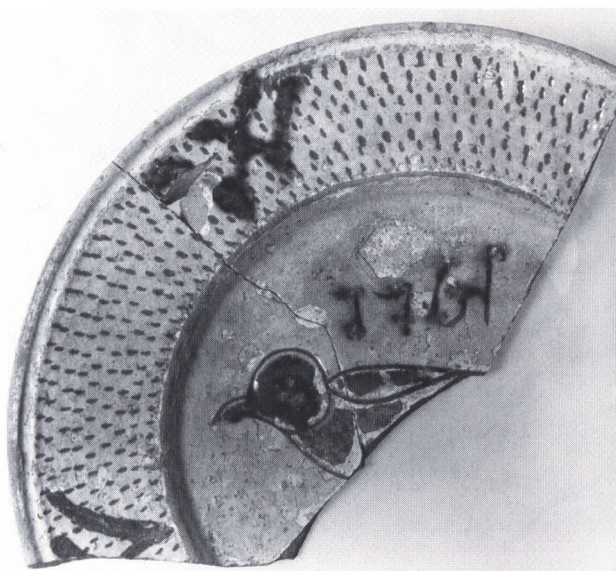
Fig. 19. Tallerken med årstallet 1761 fra kæmpestensælderen.

tallerken, hvis inderside er dækket af pibeler, viser bl.a. en fuglefigur med polykrom bemaling samt årstallet 1761 (fig. 19). En helt speciel gruppe indenfor rødgodset repræsenteres af 24 skår, der må stamme fra dekorative havekrukker. Skårene er røde eller gule, meget tykvæggede og bærer slet ikke glasur. Svungne hanke understreger deres dekorative funktion.

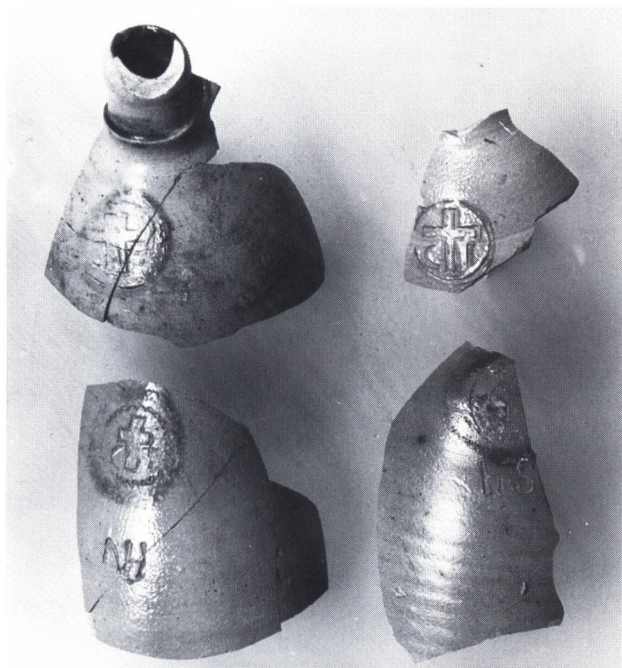
Fig. 20. Fragmenter af stentøjsdunke fra kampestenskælderen, 1700-årene.

Stentøjet optræder i kælderfylden udelukkende i form af høje og smalle, cylinderformede dunke med kort hals og en lille lodretstillet hank. De fleste, om ikke alle, har øverst en indstemplet cirkel omgivet af koboltblå bemaling, i hvis midte der er et kors flankeret af et C og et T. Derunder kan så yderligere være indstemplet to andre bogstaver NH og HS (fig. 20). Der kan ikke henvises til tilsvarende stentøjsprodukter, men dunkenes store antal, deres ensartede form og ret tynde gods gør det nærliggende at opfatte dem som eengangsbeholdere, måske for vin, men måske snarere for det helsebringende mineralvand, som i 1700-årene begyndte at spille en rolle, og som i nogen grad blev importeret til Danmark fra berømte sundhedskilder i Tyskland og Østrig-Ungarn (13). Korsmærket kan måske støtte en sådan tolkning, da helligkilder og sundhedskilder er beslægtede fænomener.

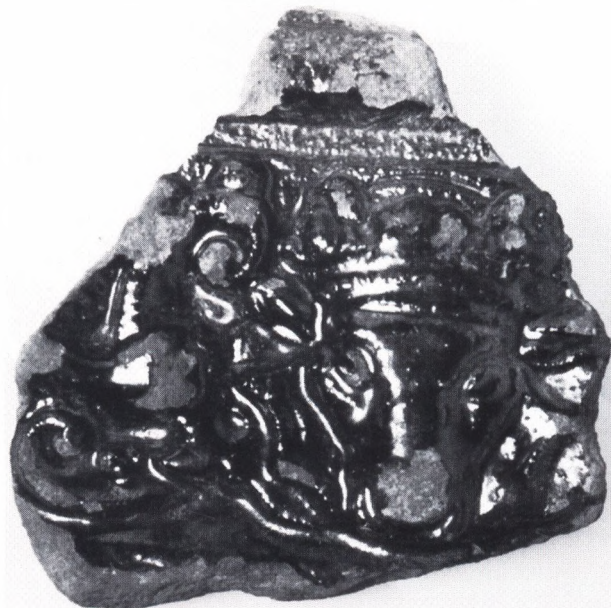
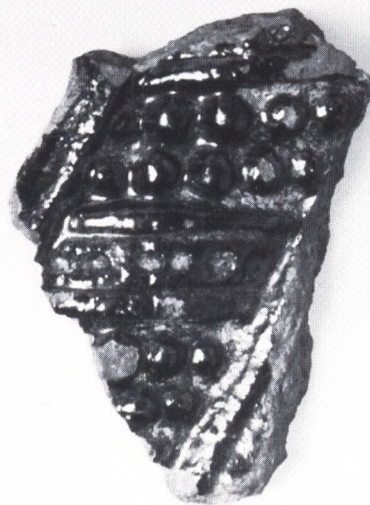
Fig. 21. Fragmenter af sortglaserede ovnkakler, 1600-årene.

Ved udgravningen blev der fundet tre små fragmenter af sortglaserede ovnkakler, hvoraf de to, der vises på fig. 21, stammer fra fylden i hovedhusets kælder. Det ene viser øjensynligt et oksehoved, og det andet nogle skræltøbende bånd, der formodentlig vikler sig om en søjle. Renæssancens kakler viste ofte figurer placeret i en søjlearkade. Fragmenterne kan ikke bestemmes nærmere; men den sorte glasur antyder en datering til perioden omkring eller efter 1600 (14). De fleste andre fund fra hovedhusets kælder tilhører 1700-årene, men netop for ovnkakler kan man tænke sig en lang brugstid, inden de kasseres.

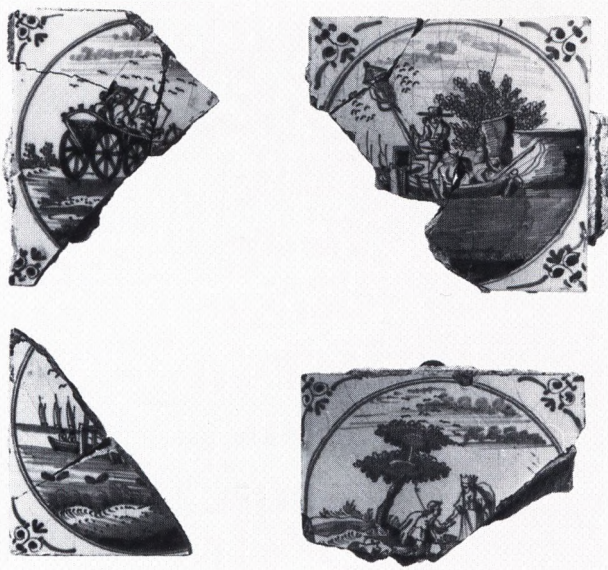
Fig. 22. Vægfliser, 1700-årene.

Vilhelmsborgfundet indeholder 16 fragmenter af vægfliser fra 1700-årene, alle i hvid fajance med blå bemaling, hvoraf fire er gengivet på fig. 22. De 10 af fragmenterne fandtes i hovedhusets kælder. Holland var helt dominerende indenfor flisefremstillingen, der udvikledes i løbet af 1600-årene; men først omkring 1700 begyndte Danmark at importere disse produkter. Fra 1722 iværksættes også en selvstændig produktion i Danmark (15).

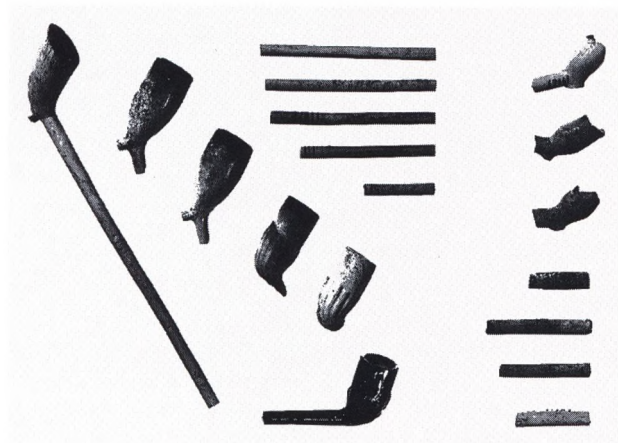
Fig. 23. Udvalgte fragmenter af kridtpiber. Rækken ude til højre viser den ældste type; de øvrige er senere.

Kridtpiber var skrøbelige, gik ofte itu og findes derfor hyppigt i bebyggelsesaflejringer fra nyere tid. Ved udgravningerne på Vilhelmsborg fandtes 127 fragmenter af kridtpiber, hvoraf et udvalg er vist på fig. 23. De optræder i to hovedtyper. Den ældste type har meget kraftige spidser, der kan være op til 10 mm i diameter, hvorimod de tilhørende pibehoveder er små og tynde og meget fremadrettede. I enkelte tilfælde kan der være indpressede ornamenter på spidserne. Den sene type er generelt karakteriseret ved en større regelmæssighed

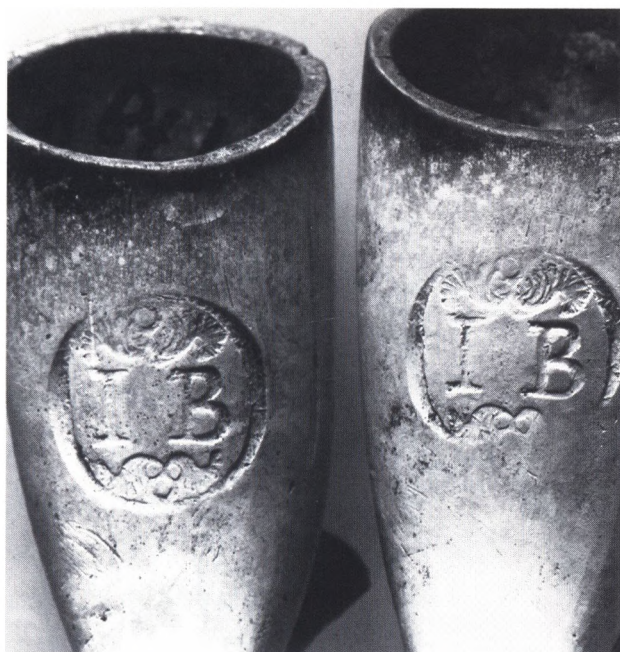
Fig. 24. Kridtpibehoveder med stemplet I B for Jakob Bay i Drammen (1752-1770).

ber synes at være udenlandske. Blandt de yngste bærer mange inskriptionen GOUDA, der var den største by for pibefabrikationen i Holland, og et par stykker bærer stemplet I B (fig. 24), for Jakob Bay i Drammen, Norge, som producerede i perioden 1752-1770. Flere andre stempler optræder også på de sene piber.

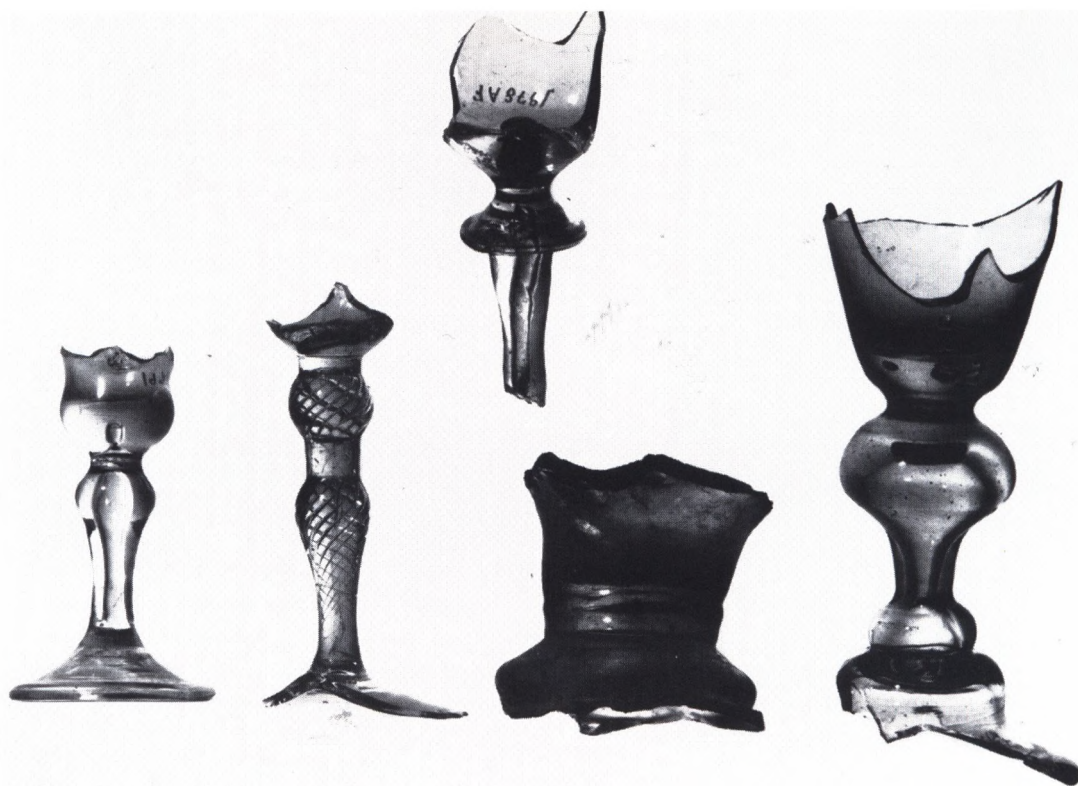
Fig. 25. Sønderbrudte  
drikkeglas, 1700-  
årene.

Ved Vilhelmsborgudgravningerne fandtes ialt 21 fragmenter af drikkeglas, hvoraf et udvalg er gengivet på fig. 25. De 12 af fragmenterne hidrører fra fyldlagene i hovedhusets kælder, hvor fundene som omtalt ovenfor hovedsageligt synes at tilhøre 1700-årene. Stilmæssigt synes Vilhelmsborgglassene da heller ikke at tilhøre 1600-årene, hvorimod materialet i vidt omfang svarer til kendte typer fra 1700-årene. Dette er i overensstemmelse med, at drikkeglassene i Danmark vinder betydeligt frem i 1700-årene dels gennem import fra udlandet og dels i kraft af de store glasværker, som i løbet af århundredet blev anlagt i Norge (17).

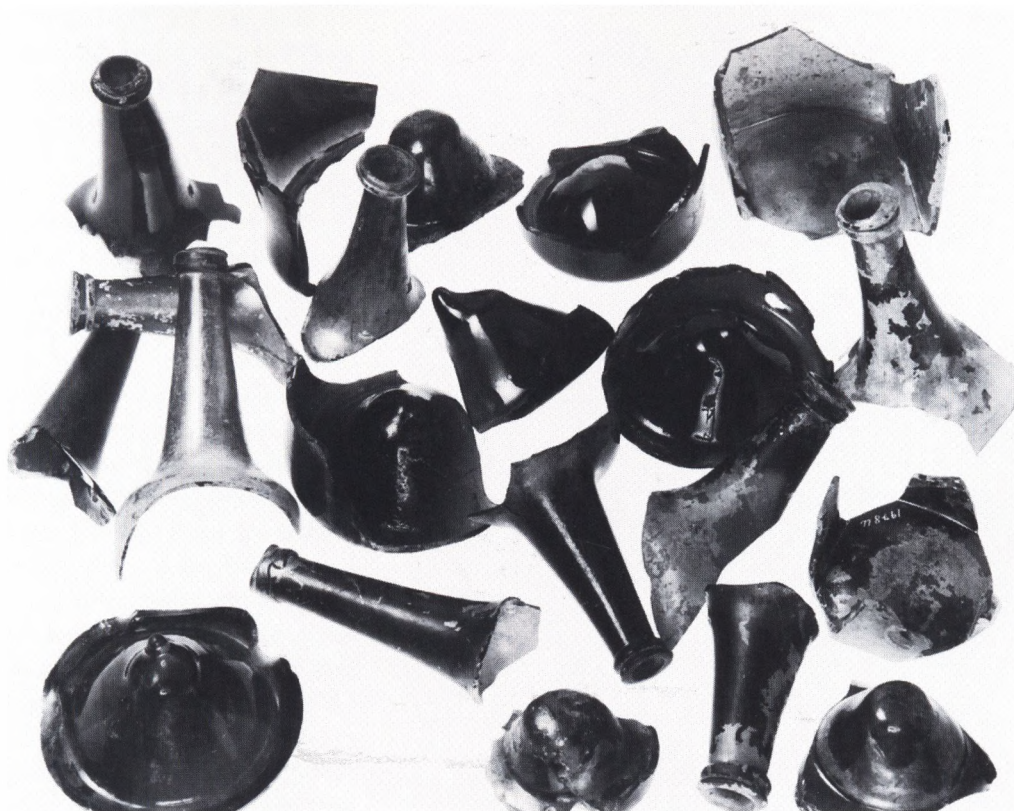
Fig. 26. Udvalg af knuste  
vinflasker, 1700-årene.

Ved udgravningen af hovedhuset fandtes der især i kælderens fyldjord så mange større og mindre brudstykker af flasker, at der kun blev hjembragt en vis del af de større fragmenter, ialt 89 stykker, hvoraf et udvalg ses på fig. 26. Der er næsten udelukkende tale om vinflasker af mørkegrønt glas. De fleste har rundt eller afrundet corpus, men der fandtes også adskillige med firsidet eller ottesidet corpus, og de kan formodentlig alle tilhøre 1700-årene (18).

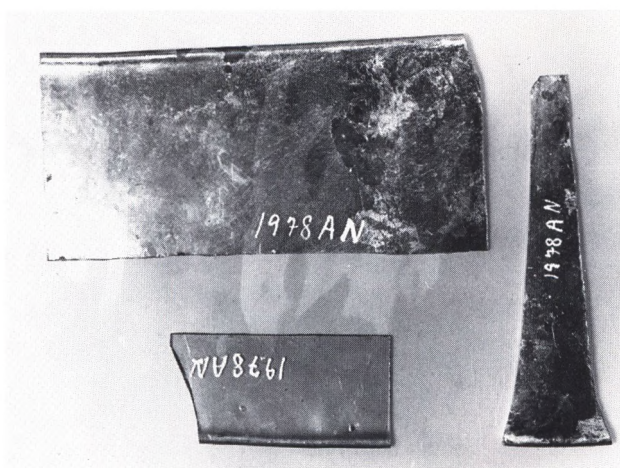
Fig. 27. Udvalgte stykker af rudglas, 1600-1700-årene.

Også af rudeglas fandtes der i eller lige ved hovedhuset så mange fragmenter, at kun en lille del blev opsamlet, ialt 45 stykker, hvoraf et udvalg er vist på fig. 27. Skår af gamle rudeglas er meget vanskelige at datere, og om Vilhelmsborgruderne hovedsagelig tilhører 1600- eller 1700-årene lader sig ikke afgøre. I bygningssynet fra 1673 angives antallet af vinduer i forskellige dele af Vilhelmsborgs hovedbygning, og det oplyses undertiden, at de har ruder af »fransk glas«. I perioden 1600-

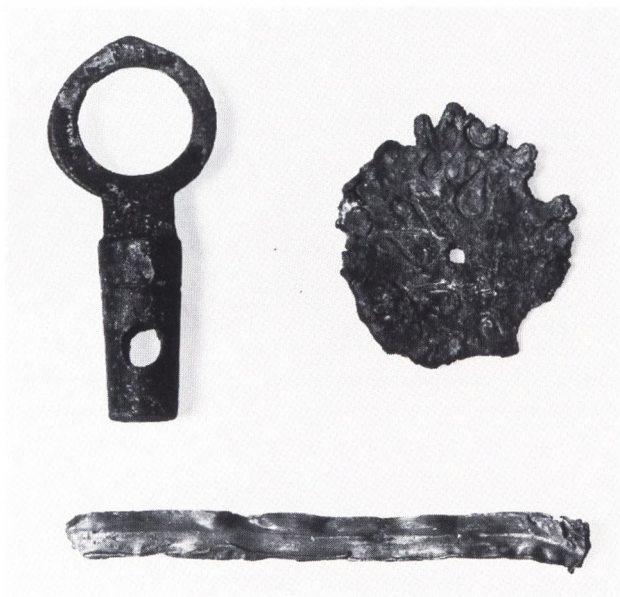
Fig. 28. En bronzespun fra en taphane, en ornamenteret blyplade og en blyspun fra et vindue, 1600-1700-årene.

Som tidligere nævnt blev der ved udgravningen fundet flere jernsøm, men de blev kasseret som værende uden interesse. Derudover fandtes kun 10 metalgenstande. På fig. 28 ses en bronzespuns fra en taphane og en lille ornamenteret blyplade samt en blysprosse fra et vin-

due. De øvrige metalgenstande var: en jerndorn, foden af en jerngryde, et jernspænde, et stærkt beskadiget vinduesbeslag af jern, en lille metalring, et fingerbøl samt en mønt af nyere dato. Mønten var et overflade-fund, og er af Jørn Steen Jensen, Nationalmuseet, blevet bestemt som en spillemønt, en såkaldt regnepening fra 1800-årene, og derved tilhører den ikke den gamle hovedbygningens funktionstid. Den afbildede vinduessprosse blev fundet i hovedhusets kælder, hvor fundene hovedsagelig synes at tilhøre 1700-årene. Bly-

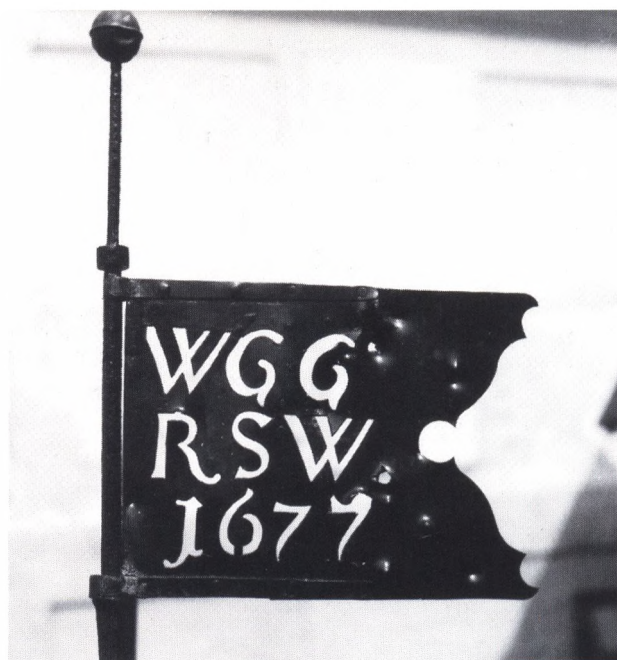
Fig. 29. Vindfløj fra Vilhelmsborg med årstallet 1677 og initialerne for den daværende ejer Wilhelm Gyldencrone og hans hustru Regitze Sophie Wind.

vindfløjen (fig. 29) med årstallet 1677 og initialerne for Wilhelm Gyldencrone og hans hustru Sophie Wind, der få år før havde overtaget gården. Den har antagelig siddet over trappetårnet og bærer tydeligt præg af at have fristet som skydeskive.

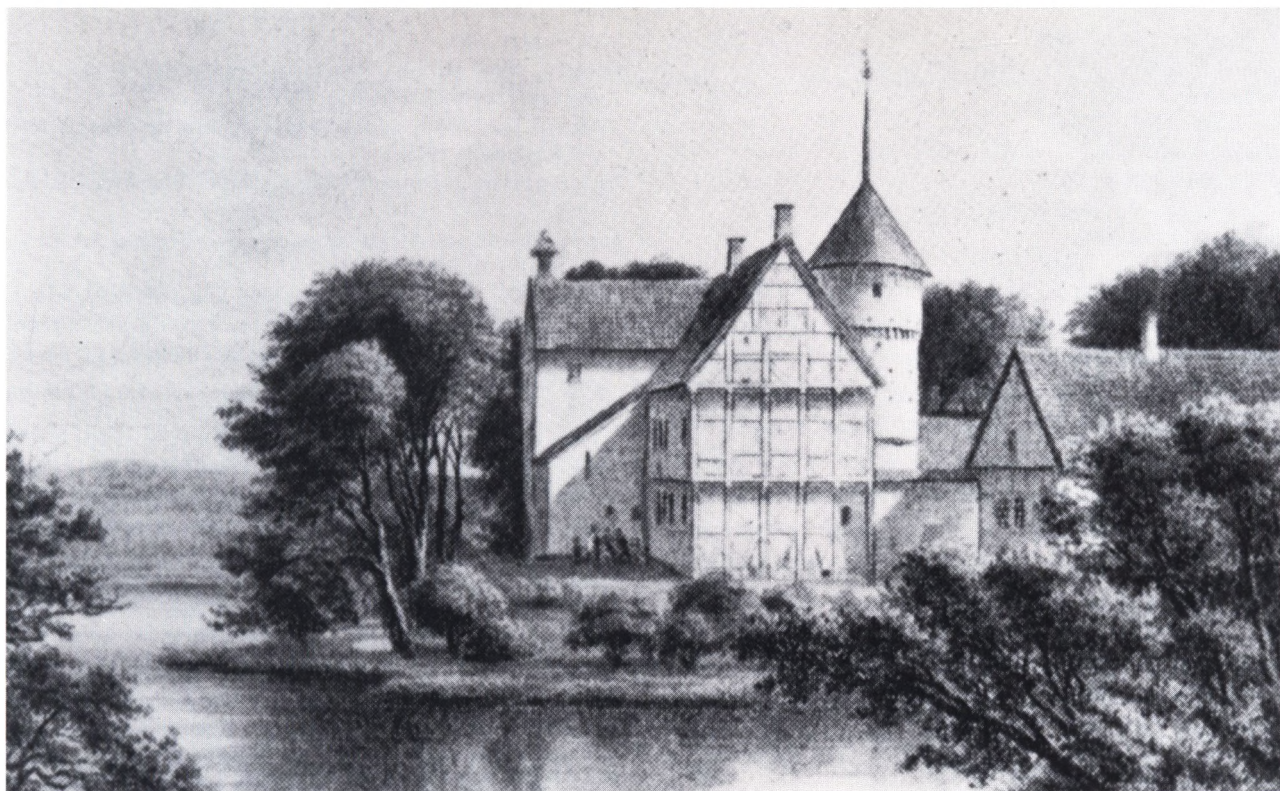
*Fig. 30. Høgholt i Vendsyssel midtvejs mellem Hjørring og Frederikshavn. Illustration fra 1858 – Richardt og Secher, her efter Danske Slotte og Herregaarde.*

andre har undergået væsentlige ændringer, så de ikke længere fremstår som bindingsværksbygninger. Dette gælder således Lerkenfeldt i Himmerland og Høgholt midtvejs mellem Hjørring og Frederikshavn. Høgholt blev ombygget så sent, at et prospekt fra 1858 (fig. 30) endnu giver os indtrykket af et hovedhus i bindingsværk med karnapbygning og trappetårn samt to fritliggende sidehuse, hvoraf det ene dog først er tilføjet efter 1662. Og dermed giver det på flere punkter også et indtryk af den gamle borgegård på Skumstrup.
