# Stenhuse i Kalundborg

*Af Jørgen Ganshorn*

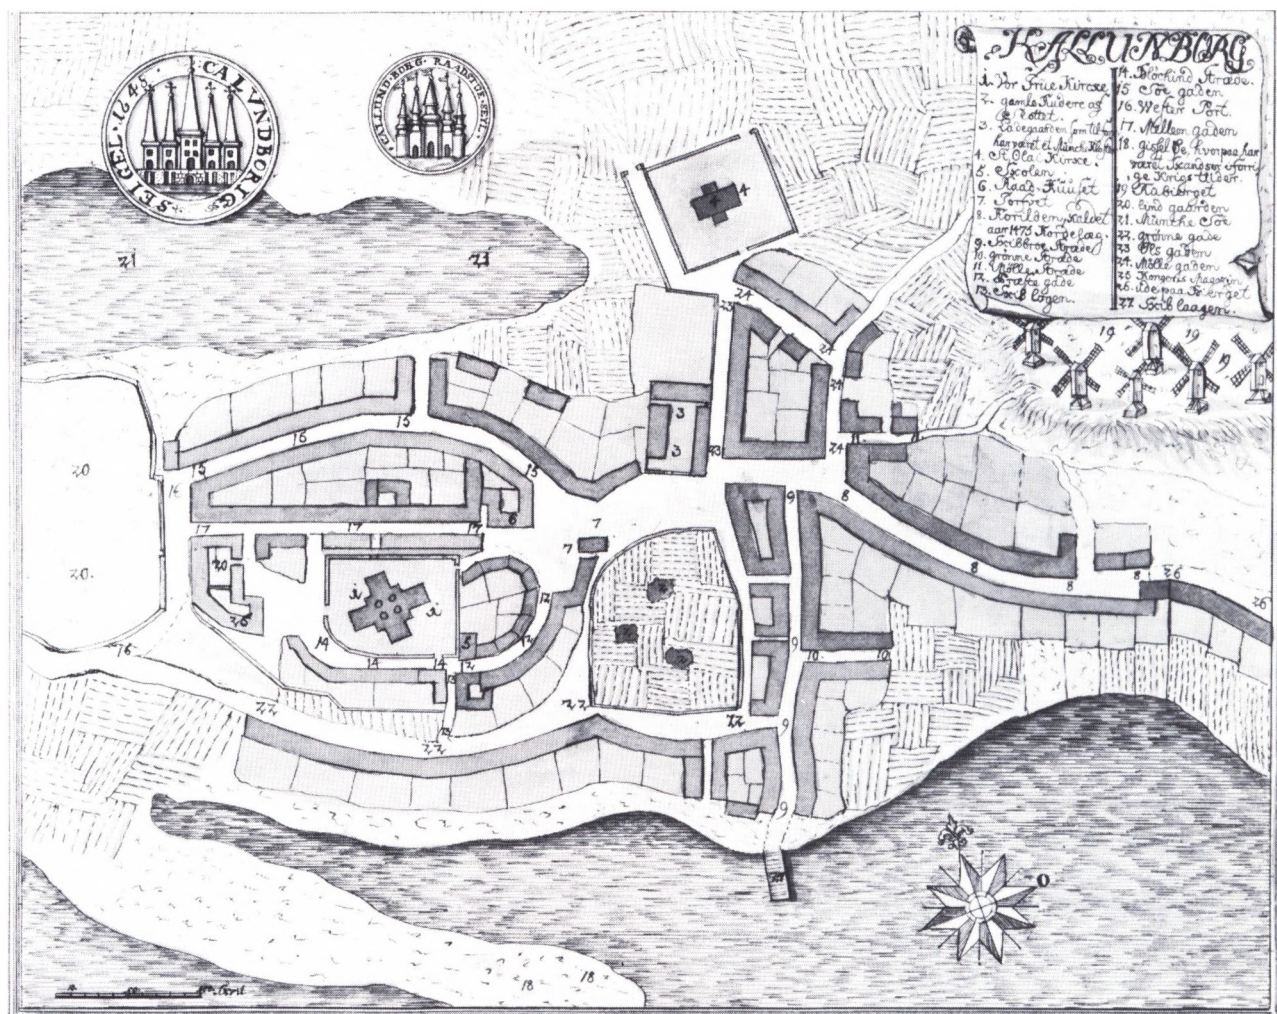
Fig. 1. Kort over Kalundborg, fra Frederik V's atlas bd. 37 pl. 31. (Kgl. Bibl.)

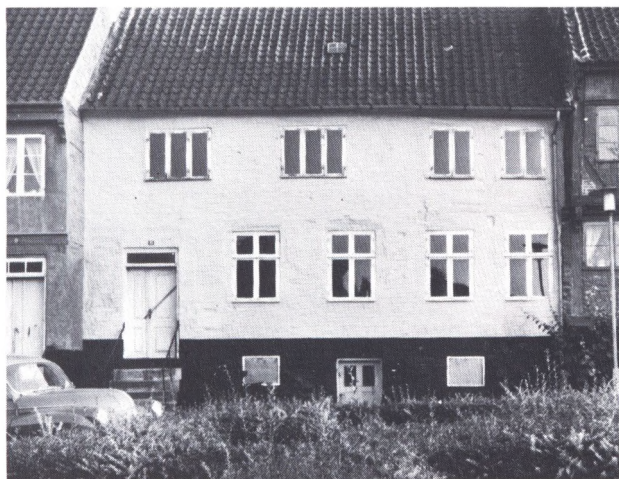
Fig. 4. Adelgade 15 før restaurering 1979.

Med dette hus står vi nok overfor den ældste af de »borgerlige« bygninger i byen (fig. 4). Huset bestod indtil midten af 1700-årene af seks bjælkefag hus med frigavl mod en smal slippe på vestsiden (15). Ved ombygningen i 1978-79 viste det sig ikke overraskende at bygningen var meget betydeligt ombygget og ændret

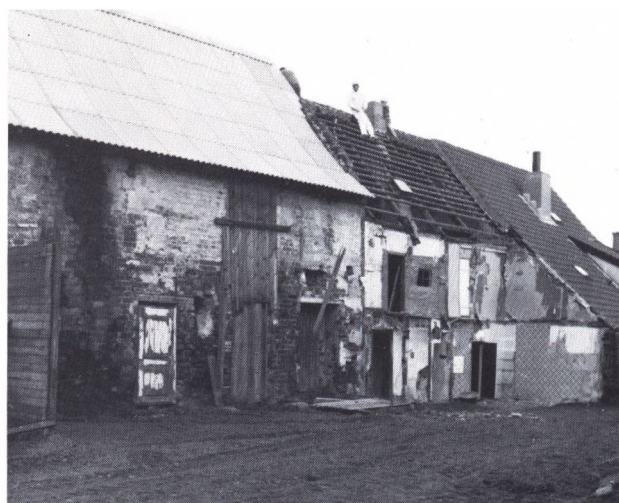
*Fig. 7. Adelgade 15's bagside før restaurering, med tydelige spor efter lodrette revner, der måske skyldes at muren oprindeligt var bindingsværksbygget. Foto: Nat mus II afd.*

På husets bagside var de tilgængelige spor om muligt endnu mere mangetydige. En række lodrette revner i murværket syntes at angive, at huset måske fra begyndelsen har haft bindingsværksbygget bagside (fig. 7). Muren var hul, og bestod af to »skaller« muret i munkeforbånd af store sten. Trods mange senere gennembrydninger og forskellige tolkninger af forskellige iagttagere, er det nok værd at holde fast ved en rimelig logisk planløsning og dermed disponering af bagsidens murværk.

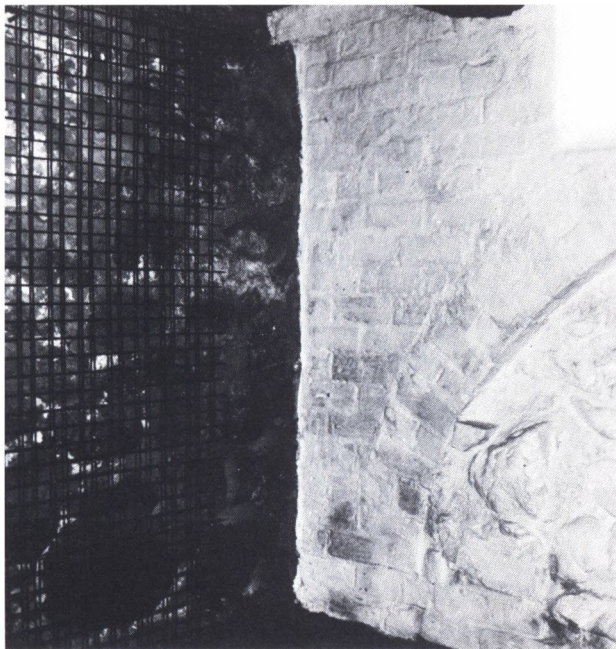
Fig. 10. Væggen i kælderen mellem Adelgade 4 og 6.

skyldes det at skillevæggen i kælderen mellem nr. 6 og 4 tydeligvis er sekundær i sin nuværende udformning, opmuret, som den er, i ler af ret store marksten (fig. 10). Dens stærkt uregelmæssige karakter og anderledes murteknik end husets øvrige vægge kunne tyde på, at de to ejendomme har været sammenhørende. I Adelgade 4 vides der ialtfald at være middelalderligt murværk indtil bjælkelaget mellem 1. og 2. etage i gadesiden (19) (fig. 11).

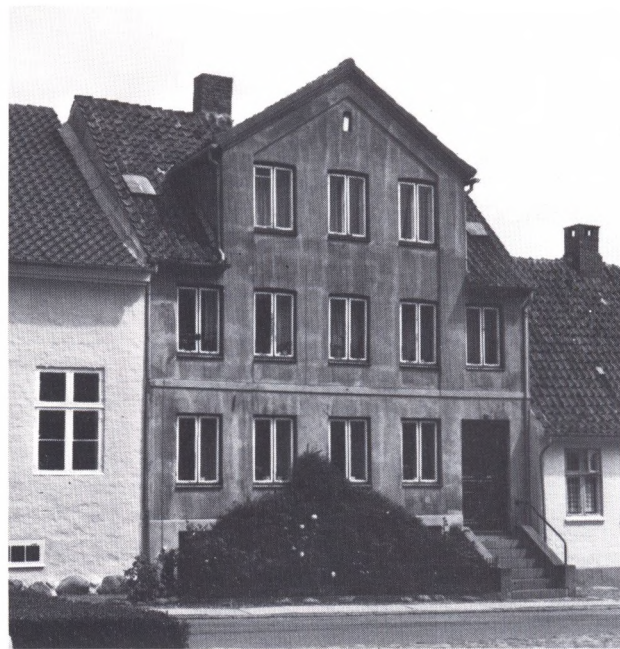
Fig. 11. Adelgade 4 med middelalderligt murværk indtil kordongesimsen mod gaden. Husets oprindelige bredde og dets kælder svarer til nr. 6's.

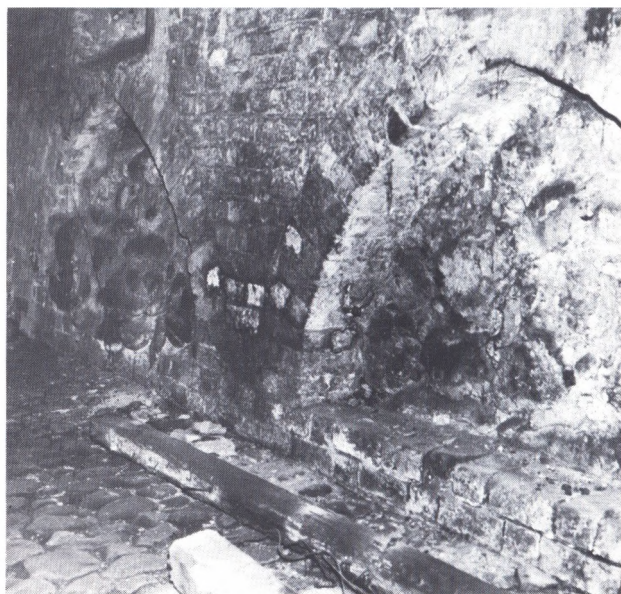
Fig. 14. Spidsbuede spareblændinger i kælderen under den østre bod. Foto på Nationalmuseets 2. afdeling.

Den østre kælder er udført med murede spidsbuede spareblændinger mod gaden, egen nedgang fra samme side og oprindelig med opgang i det nordøstre hjørne til gården (fig. 14). Denne opgang er efter husets omdannelse omkring 1550 ændret til et lille, af marksten sat, kælderrum (21). Den vestre kælders sydmur er muret i teglsten mens nordsiden og gavlvæggene, bortset fra de sekundære døre er sat i marksten. Der er altså i byggeteknisk henseende betydelig forskel på de to kældre, og der kan spørges om den ene i virkeligheden tilhører et ældre hus, et af de ærkebiskop Peder Jensen angiveligt købte i 1386, 1402 eller 1408?

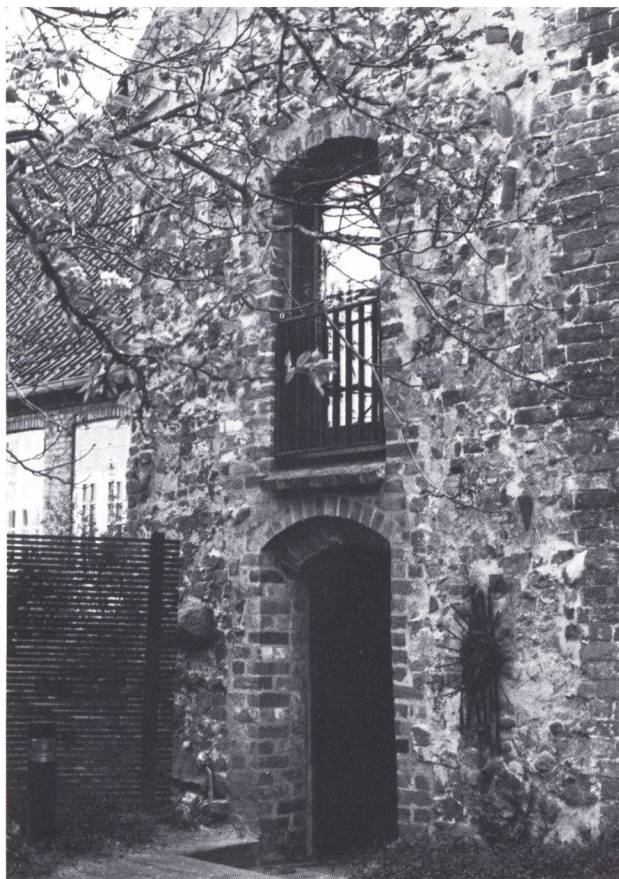
Fig. 17. Salbygningens overetage med døren i nordgavlen, ad hvilken den oprindelige adgang har været.

Bygningens bjælkelag er nyt og de understøttende pillers forlæg kan ikke verificeres, men den i nordgavlens anden etage placerede dør angiver vel det gamle gulvniveau. Anden etage er som kælderen ét stort rum, uden spor efter skillevægge (fig. 17). Dog er der i vestmurens nordligste fag en niche, nu udnyttet til et vindue, der kunne antyde at dette fag har været skilt fra med en let vægkonstruktion. Langvæggene i anden

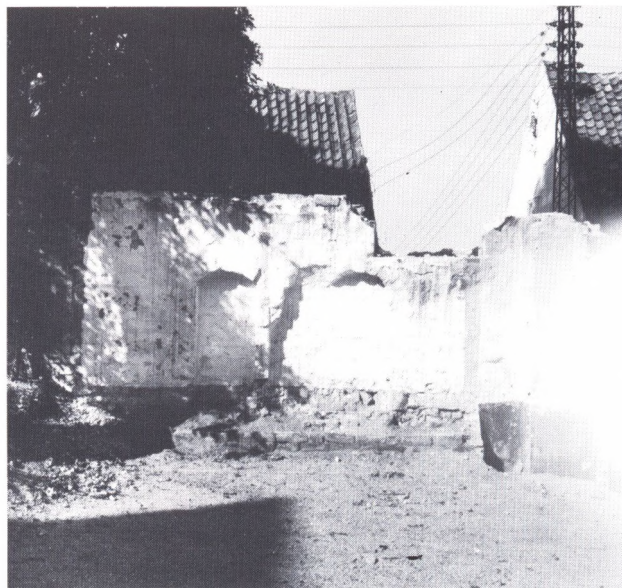
Fig. 21. Rester af middelalderligt hus med gemmenicher i nordre havemur ved bispegården.

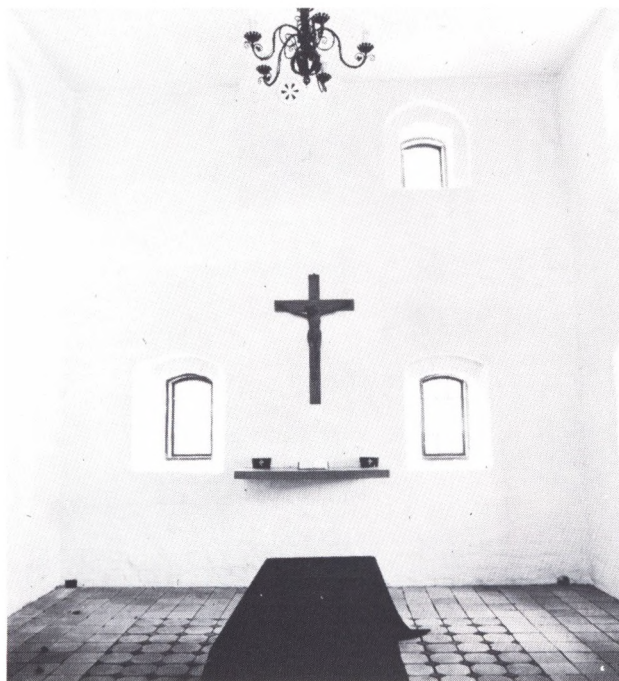
Fig. 23. Rektorboligens interieur i dag med spor efter kaminen i øvre etage.

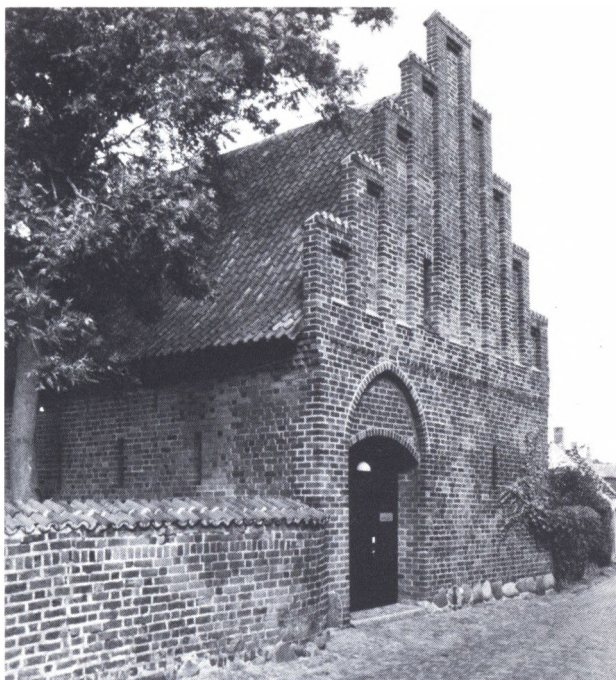
Fig. 25. Kirkeladen i dag.

I Kirkegårdsmures sydøsthjørne ligger endnu en middelalderlig bygning med direkte tilknytning til kirken (fig. 25). Den er gennem mange år blevet kaldt »Dr Margrethes vognport«, men har næppe noget med en bekendt dronning at gøre. Det er utvivlsomt tiendedelen for kirken, hvis relation som anneks-/sognekirke er vanskelige at udrede. Kirkeladen er en grundmuret bygning på ca. 1340 × 930 cm med kamtaktede gavle

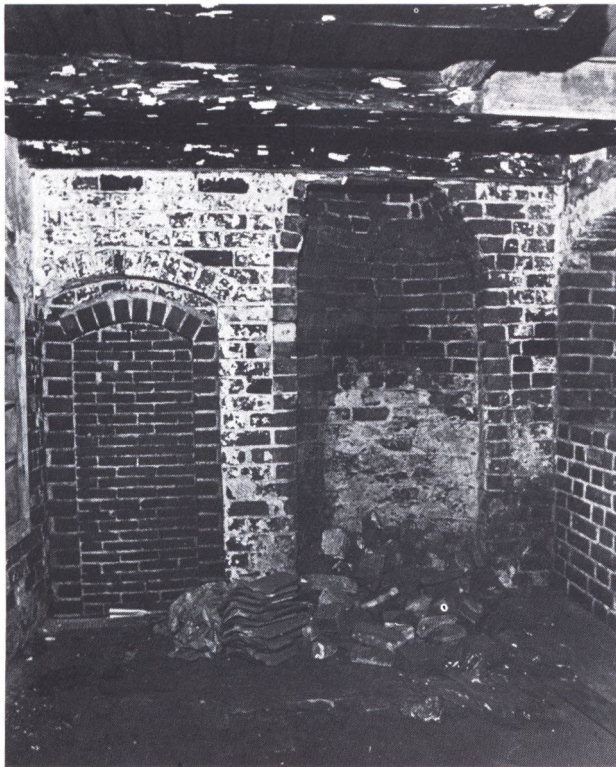
*Fig. 27. Rester af kaminen i stueetagen.*

I stueetagen, hvortil en fire trin høj trætrappe fører, er en ret rummelig forstue med kamin i østvæggen (fig. 27); og tæt nord for denne er døren til det opr. bindingsværkshus. Huset er delt ved en øst-vest gående tværmur med fladbuede nicher. I nordsiden af huset er et tøndehvælvet rum. Der er angivet en fortanding som efter en planlagt, men ikke opført tværvæg, der kunne adskille det hvælvede rum i et større og et mindre. I nordvæggen i dette mindre rum er to åbninger tæt ved gulvet begge med stærkt smiget bagvæg. Højere op på væggene er en på alle tre sider indhugget spor/rille som efter en fast hylde el. lign.

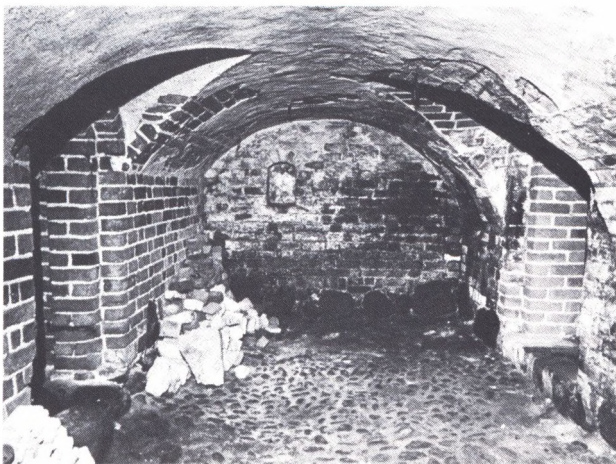
Fig. 31. Det ombyggede hvælv i kælderen.

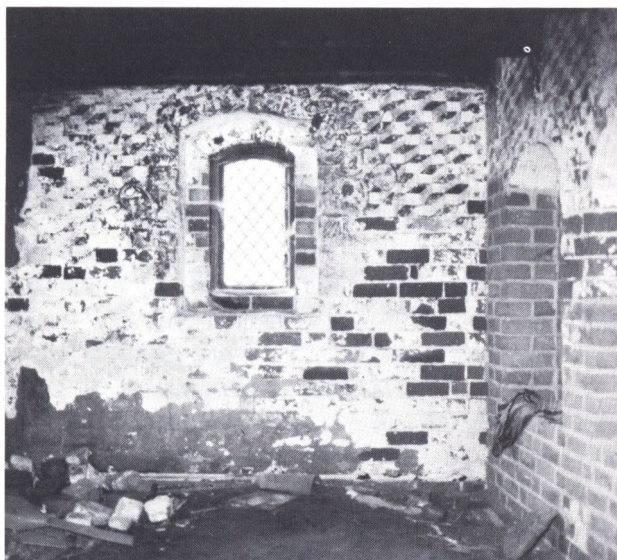
*Fig. 33. Kalkmaleridekoration fra begyndelsen af 1600-årene på 1. etages vest, syd og mellemvæg.*

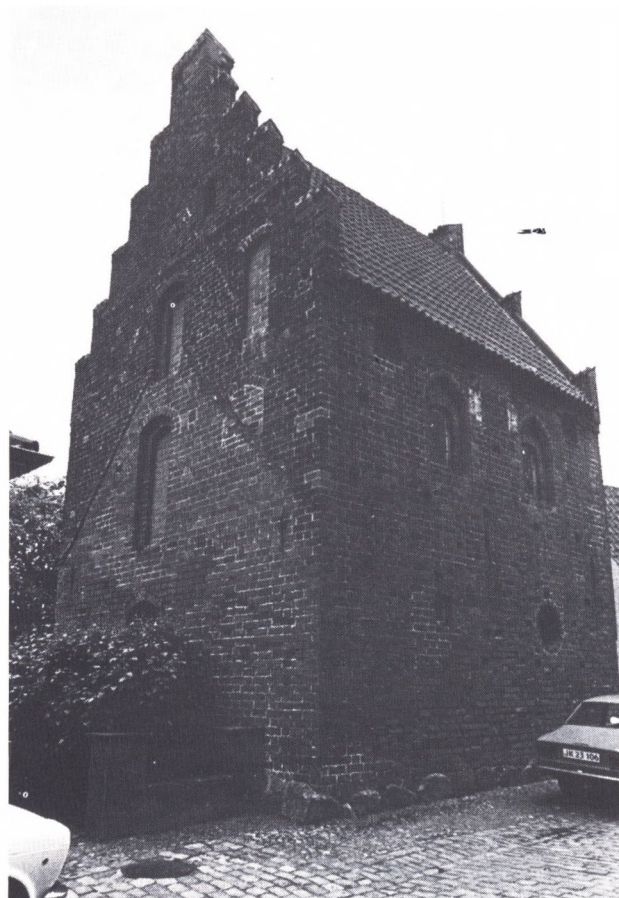
*Fig. 32b. Østgavlen med markering af de tre synlige tagspor. Det laveste svarer til husene, der blev nedrevet 1938.*
