# Odense middelalderlige Bispegård

*Af Kjeld Borch Vesth*

## *1. Indledning*

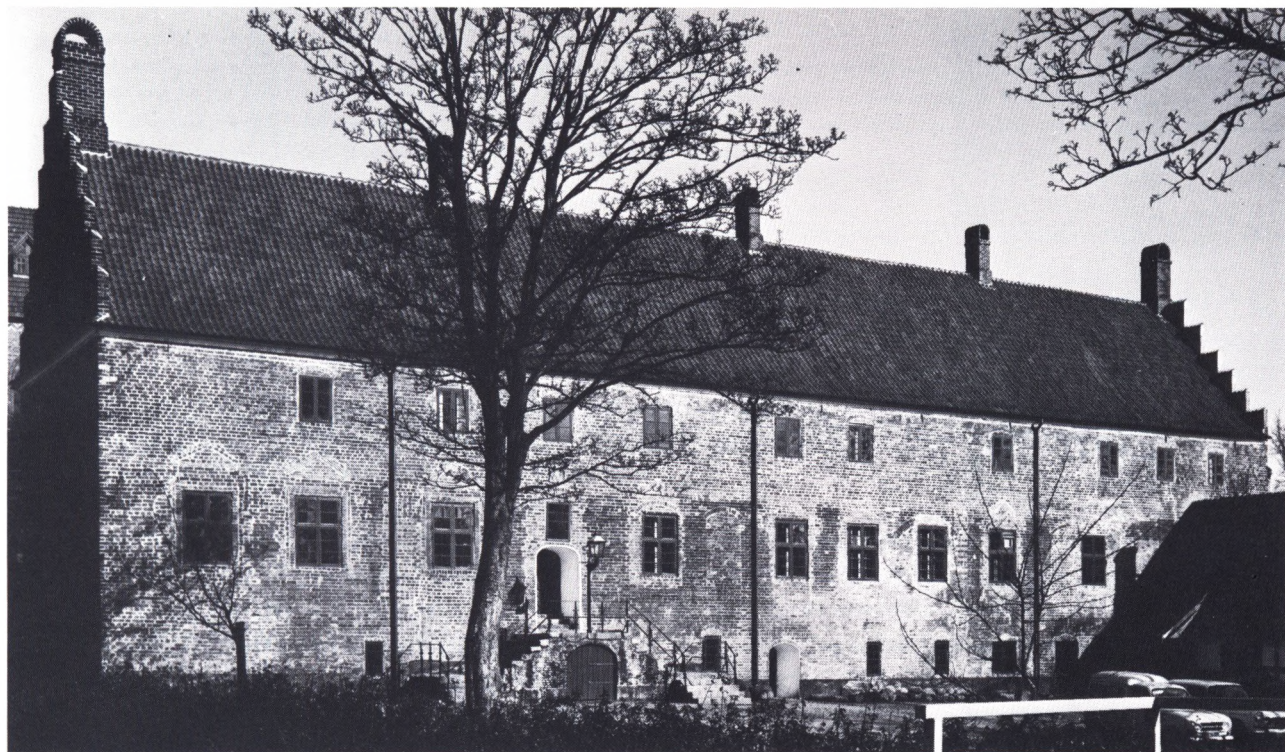
*Fig. 1. Bispegården indgår i dette anlæg, der idag bedre kendes som Odense Adelige Jomfrukloster. Trods mange ombygninger er der i de to nederste etager bevaret så meget af bispegårdens nordfløj, at den oprindelige bygning i store træk kan rekonstrueres.*

Den middelalderlige bispegård indgår i det bygningskompleks, der idag bedre kendes som Odense Adelige

Jomfrukloster. Anlægget består nu af en stor grundmur-ret bygning i tre etager, orienteret øst-vest, med en bindingsværks sidelænge i en etage mod øst (fig. 1).
