Lihme kirkes romanske tårn

Af Morten Aaman Sørensen

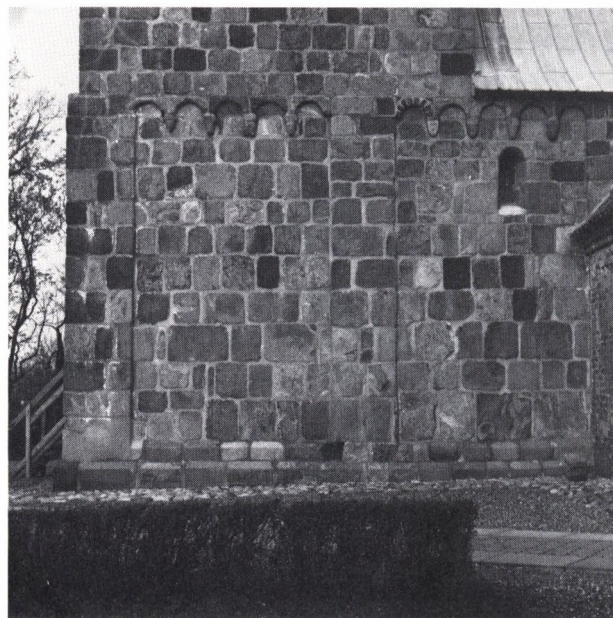
Fig. 1. Lihme kirkes tårn set fra syd.

Lihme kirke i Vestsalling har længe påkaldt sig arkitekturhistorikernes interesse. Dels på grund af sin byggeteknik og den umiskendeligt engelsk-normanniske indflydelse, der særlig spores i nordportalens udformning, men mest på grund af det store og ejendommeligt udformede romanske vesttårn, hvoraf nu kun underdelen står tilbage (fig. 1).

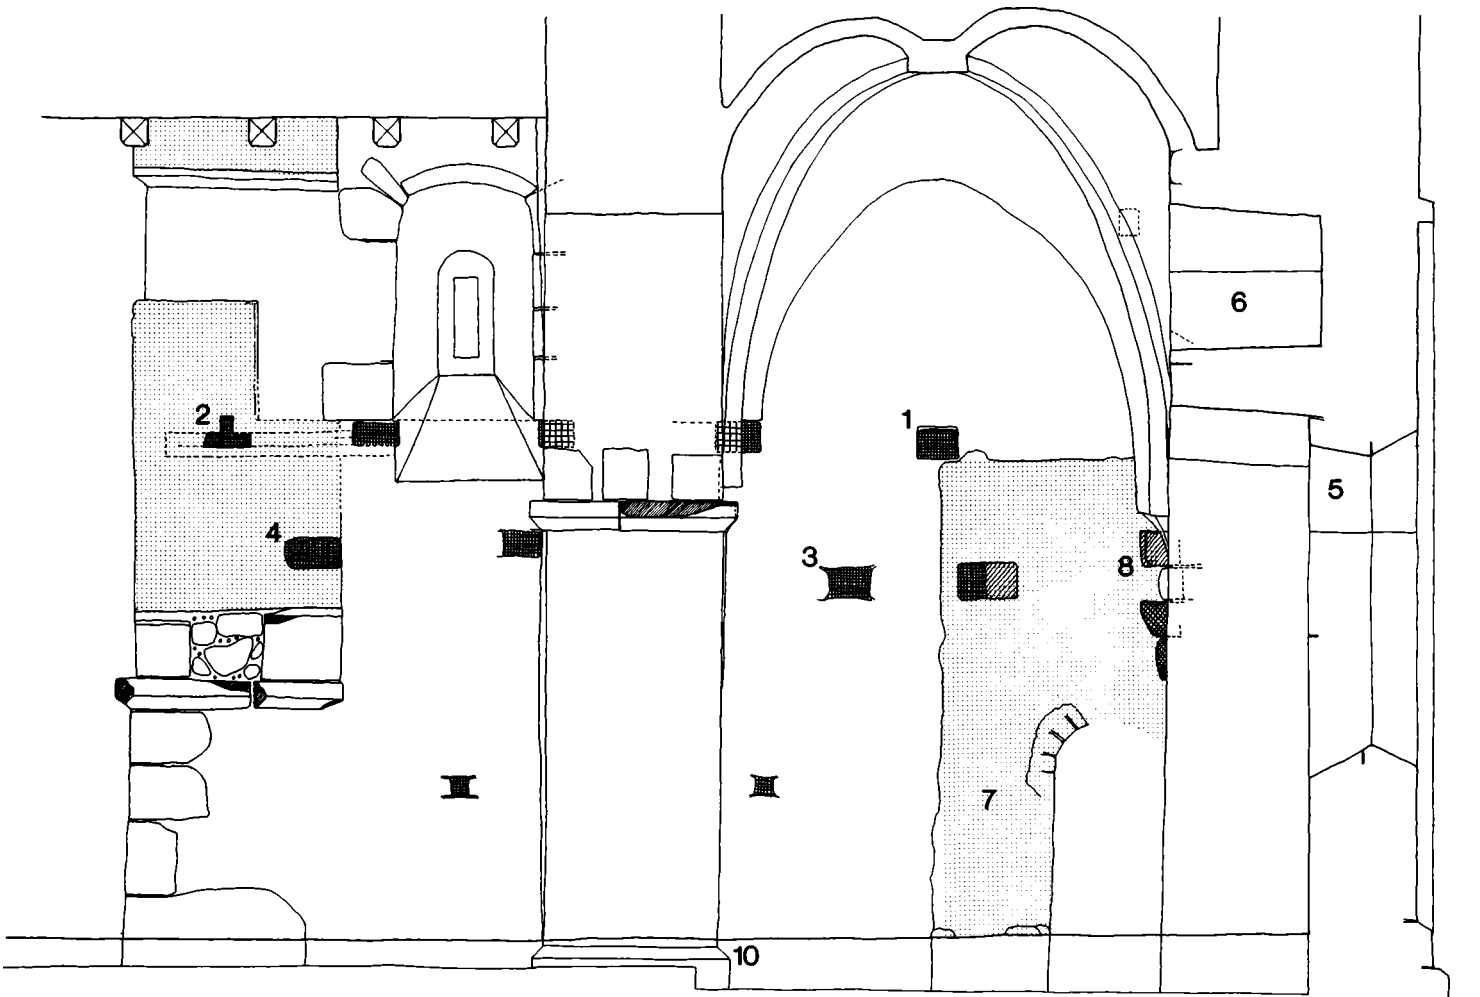
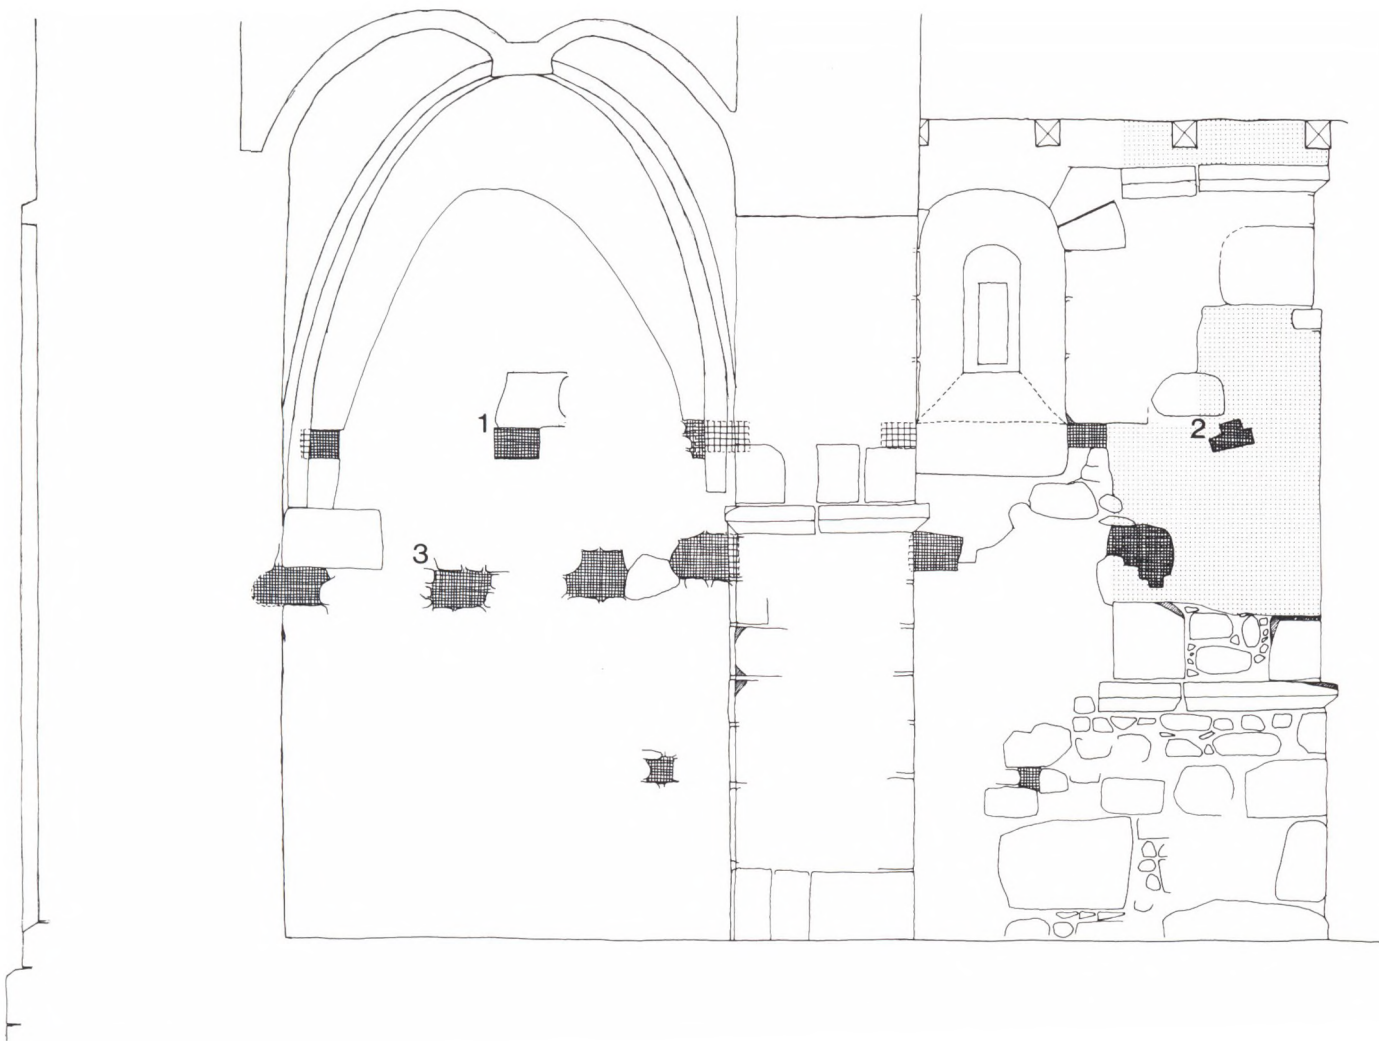
Fig. 2 og 3. Tårnets indvendige sydvæg og nordvæg. 1:50: 1. Galleribjælker. 2. T-formet rem. 3. Pulpiturbjælker, vest. 4. Pulpiturhjælker, øst. 5. Vindue, indsat af Uldall i 1878. 6. Tidligere, højsiddende vindue, der har ødelagt vestsidens midterpilaster. 7. Spor efter trappehus. 8. Rester af granittrin. 9. Fundament til arkadepille. 10. Skråkantsokkel og gulv, indtegnet efter Uldalls opmåling. Opmåling: B. Als Hansen og M. Aaman Sørensen. Oplegning: Peter Christiansen.

Også alle senere tilmuringer blev udhugget, hvorved både i nord- og sydvæggen de nu tomme huller fra fem kraftige bjælker blev blotlagt 3,40 m over nuværende gulv (fig. 2 og 3).

Dette oprindelige galleri har strakt sig over hele tårnet. Bjælkerne har haft en højde på ca. 19-20 cm, medens bredden har varieret fra 22 til 35 cm. De har fortsat dybt ind i muren til umiddelbart inden for den udvendige kvaderbeklædning. Omtrent midt i muren, godt 60 cm fra den indre murflugt, har alle bjælker været kæmmet over en nu fuldstændig bortrådet, 30 cm bred, T-formet rem. Huller fra en lignende nord-sydgående rem kunne i højde med bjælkerne ses midt i den afhugne arkademur ind mod skibet. Denne rem var ligesom bjælkerne kæmmet over remmen i langmurene. Det synes således sandsynligt, at der i vestvæg-

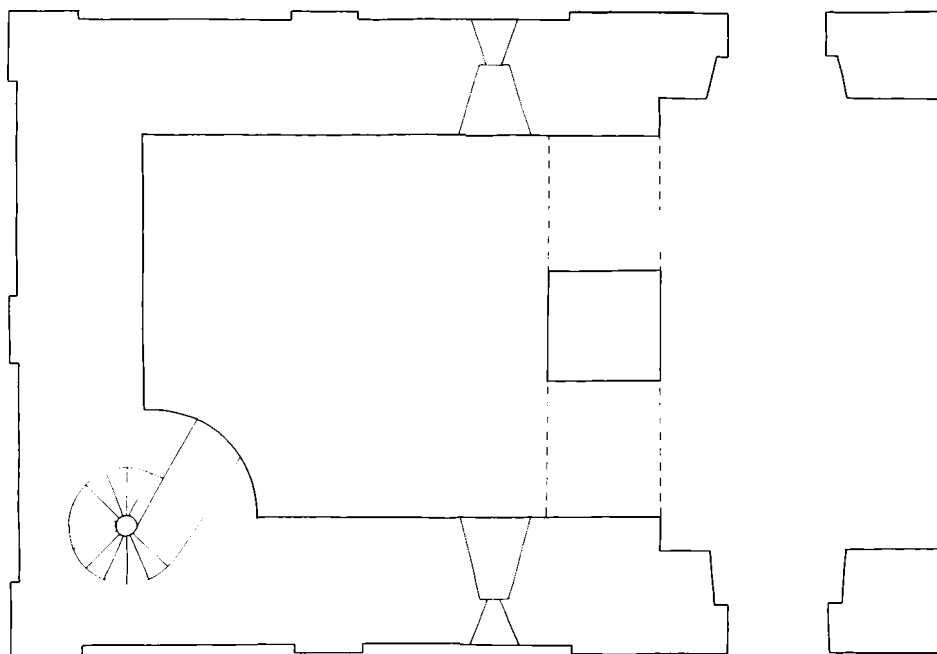
Fig. 5. Rekonstrueret plan 1:100.

men må nok snarere opfattes som et kapel, i hvert fald fungerer det som et sådant i den sene middelalder. Galleriet derimod får lys fra to lavtsiddende vinduer i nord- og sydvæggen (fig. 5 og 6).

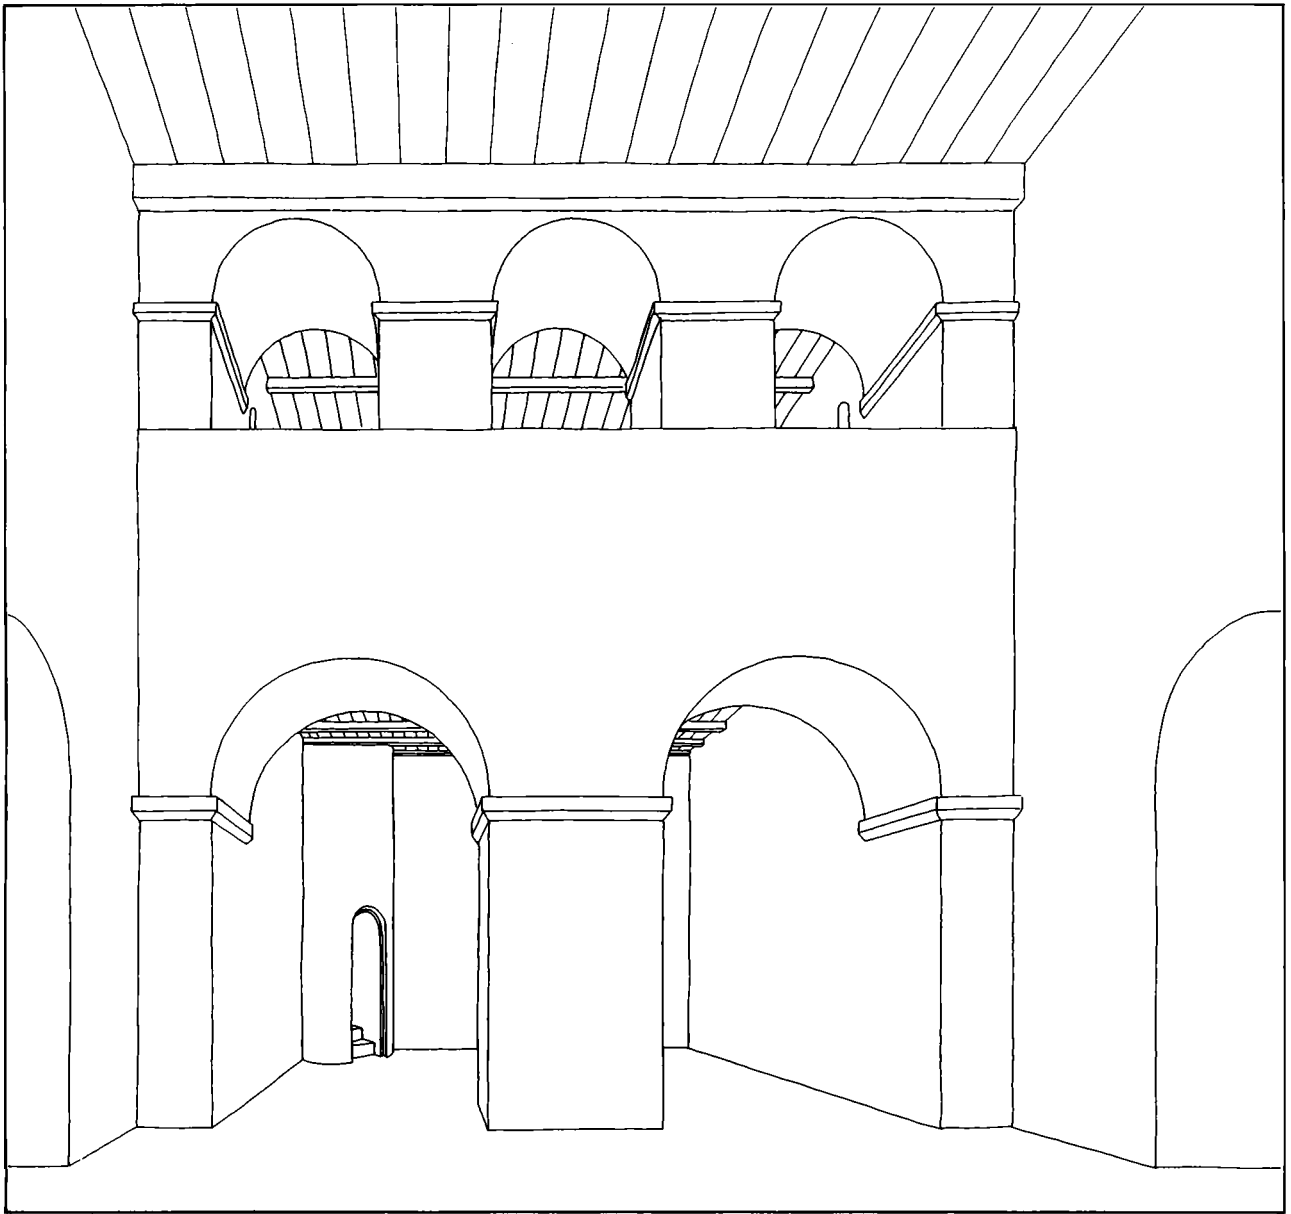
Fig. 6. Rekonstruktion.

Tårnet er opført samtidig med eller i umiddelbar fortsættelse af skibet. Vi ved dog ikke, om det er bygget færdigt, men må formode det, idet der højt oppe på det nuværende tårns nordside er indmuret nogle små monolitte buersten, der kun kan stamme fra åbninger i et af de øvre tårnstokværk. Forneden har det åbnet sig ind mod skibet med en dobbelt arkade med en kraftig, firkantet pille i midten. I det sydøstre hjørne har der ført en granitspindeltrappe op til et galleri med tre små arkadeåbninger ind mod kirken. Underetagen har oprindeligt hverken haft dør eller vinduer, og den eneste adgang har været fra skibet. De tre frie facader har været udformet fuldstændig ens med en kraftig pilaster på midten. Underetagen er altså ikke nogen forhal,

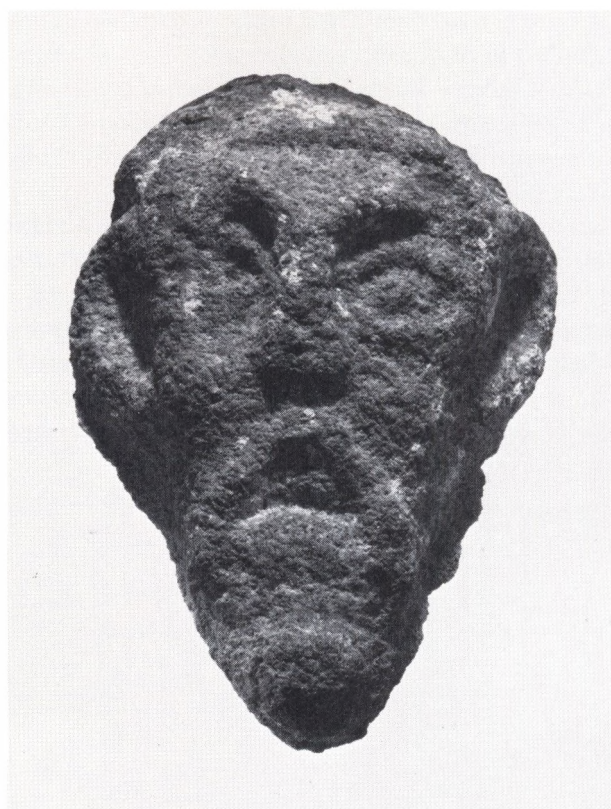
Fig. 7. Stenhoved. Nu på Nationalmuseet, men sad tidligere sammen med et lignende hoved på en kvader i den nordlige pilaster. Herfra blev det i 1919 ved en fejltagelse afhugget under opsætning af paneler. NM2 nr. D9735. Foto: Niels Elsving 1990.
