# Hovedøya kloster – bidrag til bygningshistorien

Av Ole Egil Eide

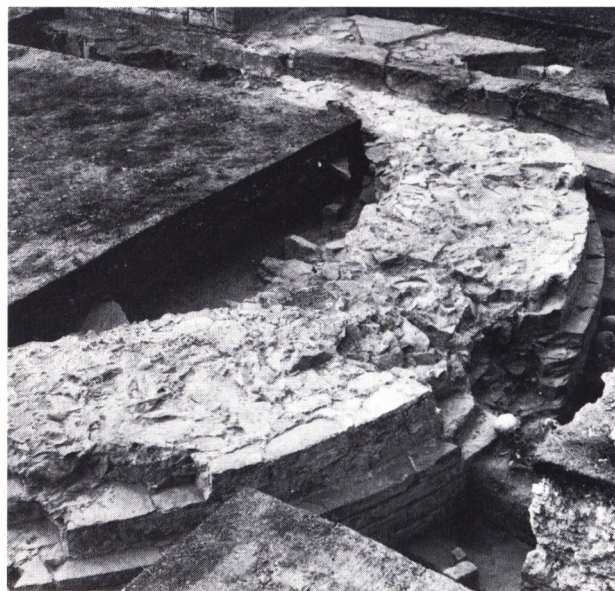
Fig. 3. Restene av Edmundskirkens apsis. En ser sokkelmuren med to gjentagende skift i veggens ytterliv.

klart bilde av koravslutningens arkitektur (fig. 3, 4 og 5).

Den nedrevne apsis har vært halvsirkulær i plan. Dybden (indre radius) har vært 2,85 m, og overgangen til koret har vært formidlet av en resess som har gått

inn i hele korveggenes tykkelse. Utvendig har apsislivet sprunget fram fra koret 0,95 m innenfor østveggenes hjørner. Apsiden har stått på rullesteinsfundamenter, slik som de øvrige veggene, men i motsetning til disse har den vært forsynt med ytre sokkel – dog uten profilering. Sokkelen har vært 0,70 m høy og den har vært trukket 0,15 m fram fra vegglivet.

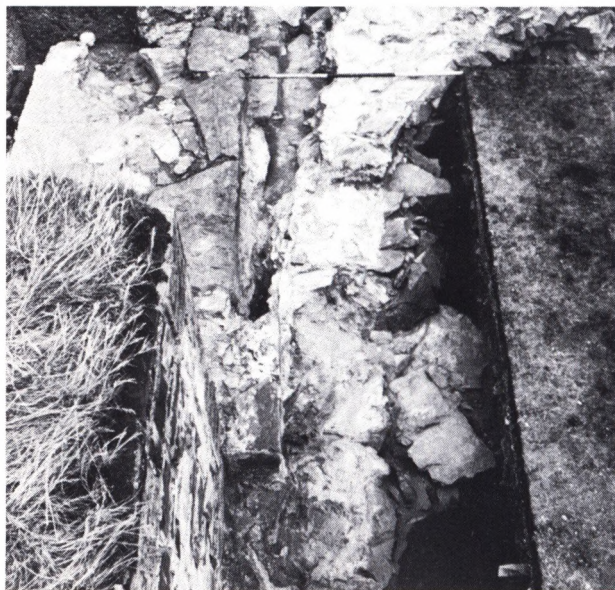
Fig. 4. Edmundskirkens apsis ved korets indre NØ-hjørne. Apsisveggenes innerflukt lot seg entydig bestemme gjennom bevarte kalkspor.

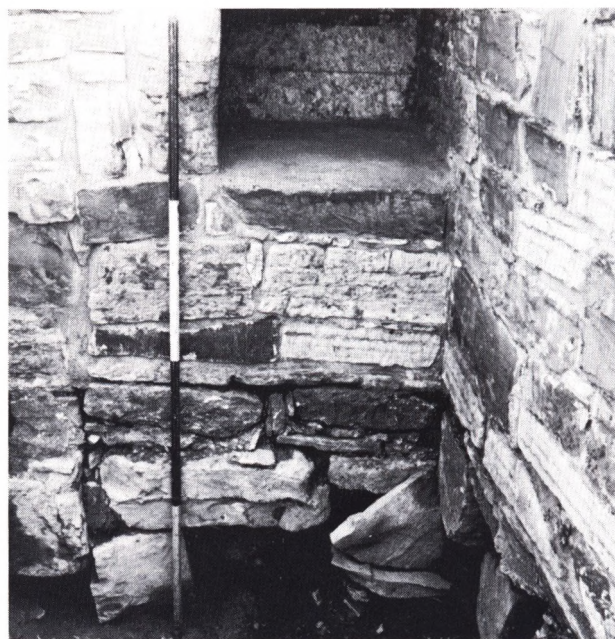
Fig. 6. Søndre transepts innvendige SV-hjørne. Til venstre for målestaven observeres en klar ståfuge i murverket. Fugen viser at transeptet er murt inn mot østfløyens eldre murverk. En stor del av steinene øverst til venstre og en god del av muren til høyre er ommurt ved restaureringer tidligere i dette århundre, noe som tilslører de opphavlige forhold. Steinene underst i muren er utbrutt ved gravearbeider i forrige århundre.

Hva Klosterkirken angår, kom det for dagen at kor og transept inneholder stein fra Edmundskirkens apsis, hvilket forteller at apsiden er blitt revet innen Klosterkirkens vegger ble reist. Fenomener i murverket i kirkens søndre transept (fig. 6), kombinert med et studium av klosterplanen ga dessuten til kjenne at klosterets østfløy er innrettet etter Edmundskirkens kor, og at fløyen har stått helt eller delvis ferdig ved det

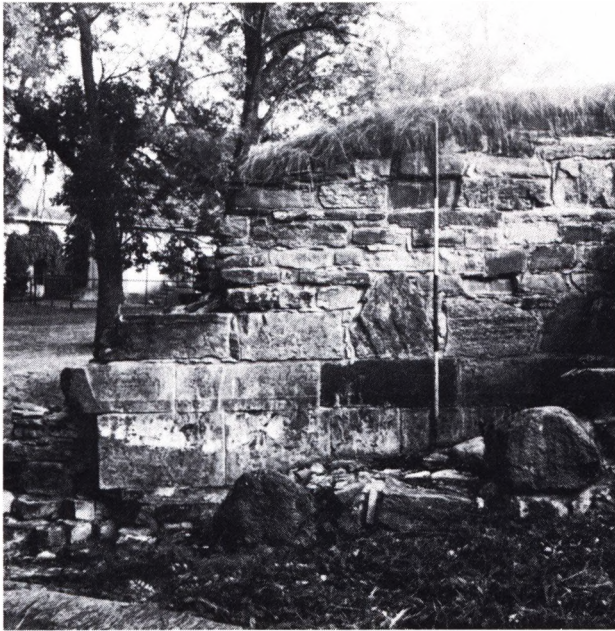
*Fig. 7. Klosterkirkens sokkel ved korets ytre NØ-hjørne. En ser et kvaderskift med overliggende skrånfaset sokkel. Til venstre skimtes ansatsen til en lisene i det utrevne hjørnet. Over 1100-tallets sokkel følger det mer grove murverk fra 1200-tallet.*

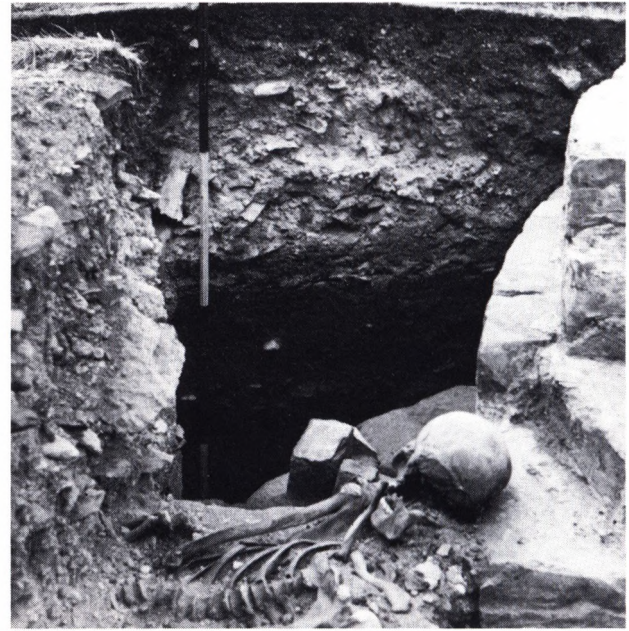
*Fig. 8. Langsgående jordsnitt vest for Klosterkirkens kortrinn.*

Den informasjon som ble brakt til veie, ble i all hovedsak lest ut av et langsgående jordsnitt parallelt med kirkens akse, litt nord for innerflukten av Edmundskirkens søndre korvegg (fig. 8 og 9). Snittet viste at Klosterkirkens fundamenter er blitt utlagt innen det hadde dannet seg påviselig humus over Edmundskirkens byggelag. Dertil ble det funnet tegl og keramikk fra 2. halvdel av 1200-tallet i lag under rivningsmassene fra apsidens. I strata som må stamme fra oppføringen av

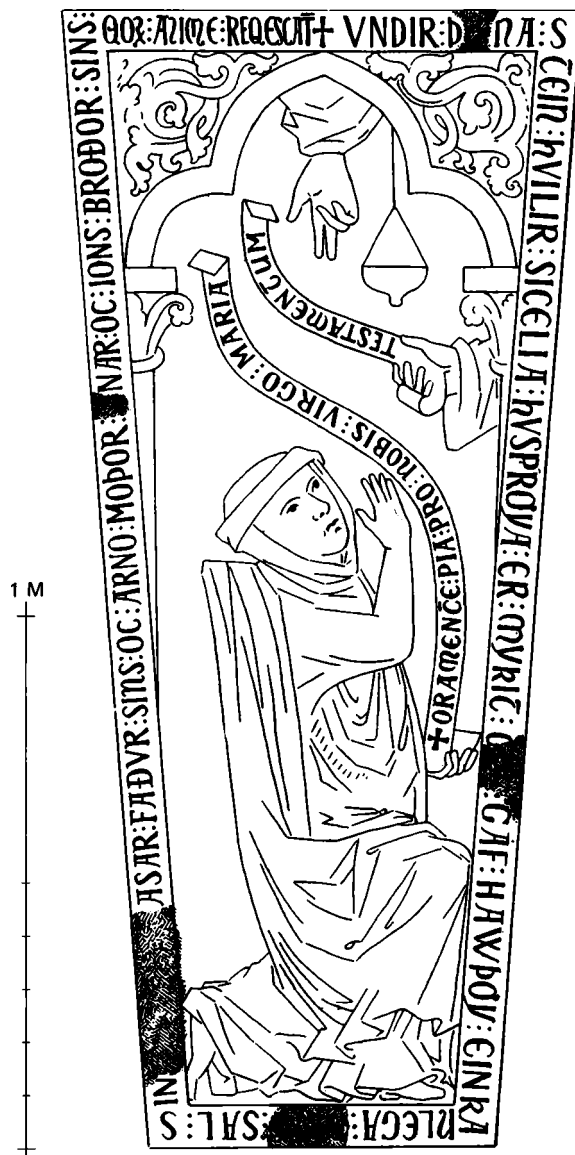
Fig. 10. Gravstein funnet i Klosterkirkens nordre transept, mest sannsynlig fra 1200-tallets seneste del (gjengitt etter Nicolaysen 1891).

Sammen med den anførte aldersrelasjon mellom østfløy og søndre transept, kan det av ovennevnte utledes at Klosterkirken er bygget i to trinn. Det første må forlegges til tiden kort etter 1147, og omfatter alle fundamentarbeider samt oppmuring av korets sokkel. Neste trinn, som omfatter riving av den gamle koravslutning med slutføring og overhvelving av Klosterkirken, må henføres til 1200-tallets senere del. At kirken var ferdig og tatt i bruk innen utgangen av dette hundreår, kan på den annen side sluttes av en gravstein, funnet i nordre transept i forrige århundre (fig. 10). Steinen er antydning å være eldre enn år 1300 (Nicolaysen 1891:6).
