# Korsmerkete bygningsledd fra norske middelalderkirker

Av Bernt C. Lange

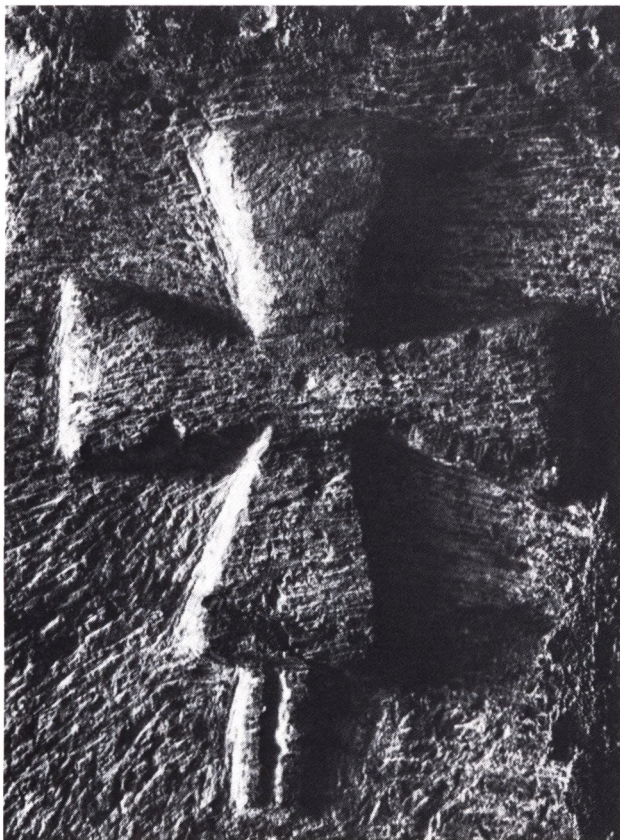
*Fig. 1. Hof kirke, Østre Toten, kors på vestportalens nordside.*

er anbragt på hver side av vestportalens nordre hjørne. De sitter lavere enn opprinnelig, da terrenget er hevet. Nær nordre vederlagssten i samme portals bue sees et mindre kors. Kirken har også et ufullstendig kors, ene armen er kortere enn de tre andre. Det er anbragt på sydsiden nær korets sydøstre hjørne, muligens et målemerke. Eidsvoll kirke har et likearmet kors på søndre tverrskips sydvestre hjørnekvader (fig. 2). Lørenskog

*Likearmete, såkalte greske kors* i opphøyet relieff forekommer på flere av de eldre Østlandskirkene. Nicolai-kirken på Gran har korsene spredt utover høyt oppe: På vestvinduet nordside på høyde med søylekapitelet, på kvader nær sydvestre hjørne høyere oppe og på østre vinduskvader til sentraltårnets tredelte nordvindu. Den nærstående søsterkirken, Mariakirken, har to apsiskvadre med hvert sitt kors, gjenanvendt i den nu rett avsluttede korøstvegg, anbragt på midten, rett over hverandre, nær sokkelen. De er alle ganske små. Hof kirke, Østre Toten har to større kors på kort stav hvor armene smalner av mot midten (fig. 1). Korsene

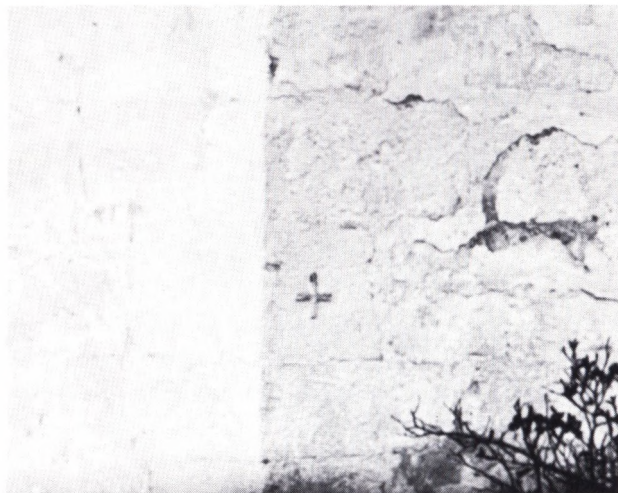
*Fig. 2. Eidsvoll kirke, kors på søndre tverrskips sydvestre hjørnekvader.*

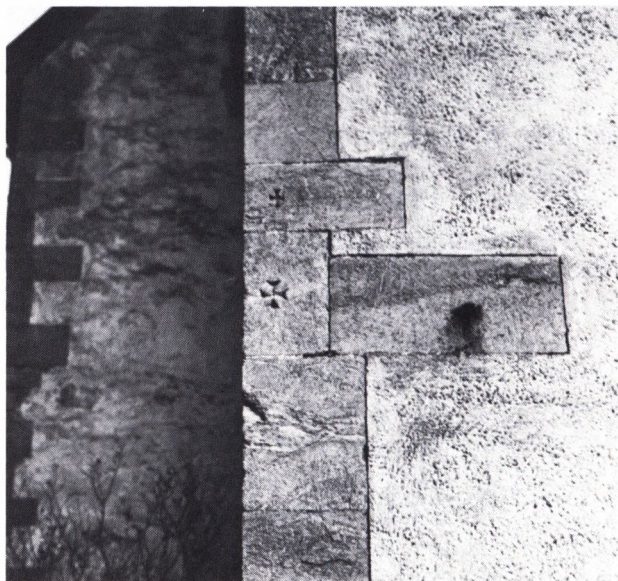
*Fig. 3. Kvinnherad kirke, to fordypete kors på korets sydøstre hjørne.*

Kvinnherad kirke på Vestlandet har to *fordypete* kors på hver sin hjørnekvader like over hverandre på korets sydøstre hjørne (fig. 3). Korsene har trekantformete armer og er ikke like store. Lignende kors, men av betydelig enklere utforming er risset inn på flere kvadre i en havemur på gården Stein fra Stein kirkeruin, Norderhov. De er fra 15 cm til 19 cm i tverrmål. På ruinen kan bare sees ett slikt kors innvendig nu, men en beskrivelse av ruinen fra 1744, da murene ennå var inntakte, omtaler kors både utvendig og innvendig, anbragt såvel oppe som nede. Et relieffkors på kort stav med rette armer, er hugget ut *innvendig* i Ringsaker kirke på søndre pillars buevederlagssten (fig. 4). Omgitt av en fordypet sirkel sees et relieffkors med trekantarmer på en gjenanvendt apsidesten, anbragt nederst midt mot øst på Norderhov kirkes nye apside fra forrige århundrede (fig. 5). Et likearmet kors dekker en halvkule som har tilsvarende plass på Hof kirkes intakte apside.

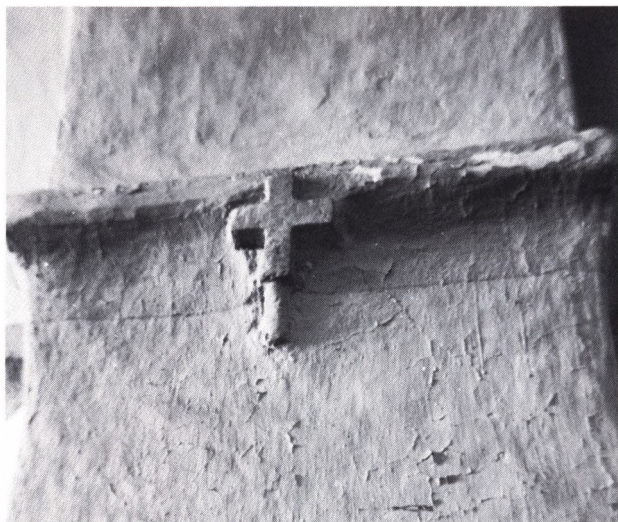
Fig. 4. Ringsaker kirke, kors på søndre pillars buevederlagssten.

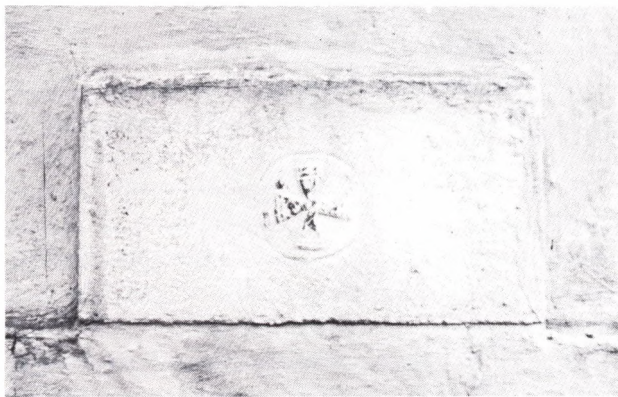
Fig. 5. Norderhov kirke, kors i fordypet sirkel på apsidekvader.

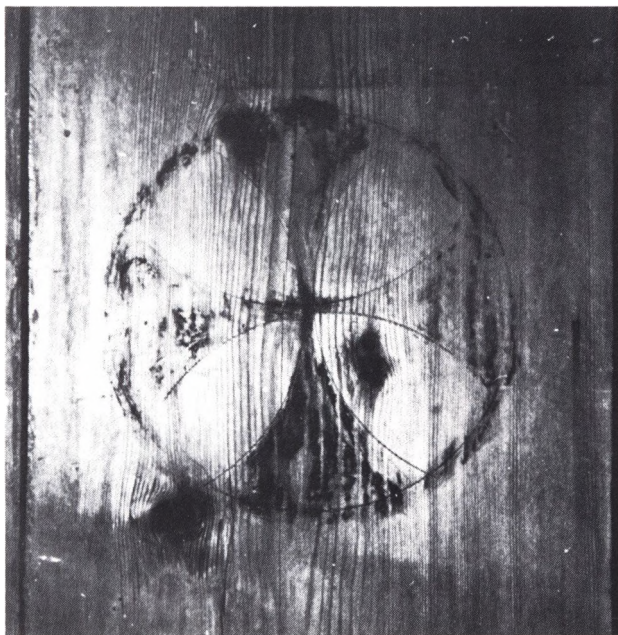
Fig. 6. Reinli stavkirke, innvielseskors.

veggene. Best bevart sees de i Reinli stavkirke, Valdres (fig. 6).

De fleste *sirkelkors* eller *hjulcors* er som regel bare risset eller malt og finnes fortrinnsvis *innvendig*. Vanligvis opptrer de nokså konsekvent i et antall av tolv, når det ikke er skedd for store skader på eller forandringer av

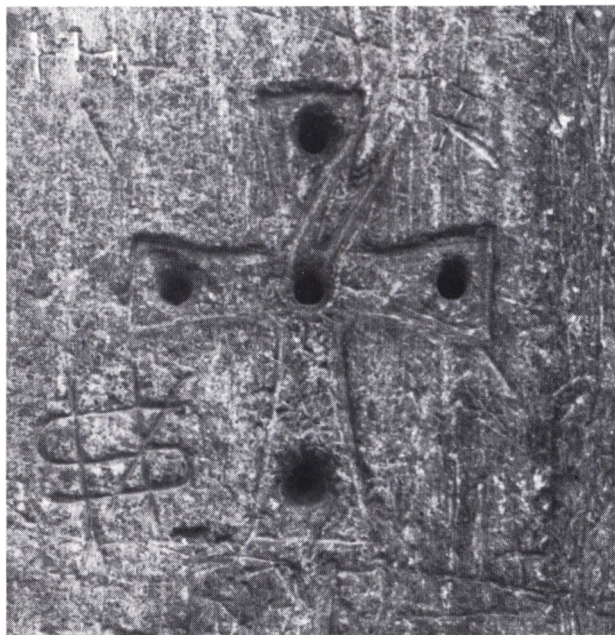
De *latinske kors* er som regel innhugget eller forsenket i materialet. Det største antall – eller spor av slike – finnes på portalsider og enkelte hjørner på Trondheims domkirke (fig. 7), dessuten på kor-veggen mot øst. De er fordypet innhugget  $9 \times 7$  cm med bredere korsender, og har fem hull i bunnen, noen steder er bare hullene i behold. Det kan synes som et kors av annet materiale har vært innfelt. Bispeinngangen har de best bevarte eksempler, ett på hver side. Vår Frue kirke i samme by har to tilsvarende kors på hver side av presteinngangen på sydsiden. Her er en jernnagle-rest i behold. Bodin kirke har et tilsvarende kors på vestdørens søndre sidekvader.

Fig. 7. Trondheims domkirke, ett av flere korsfordypninger med fem hull.

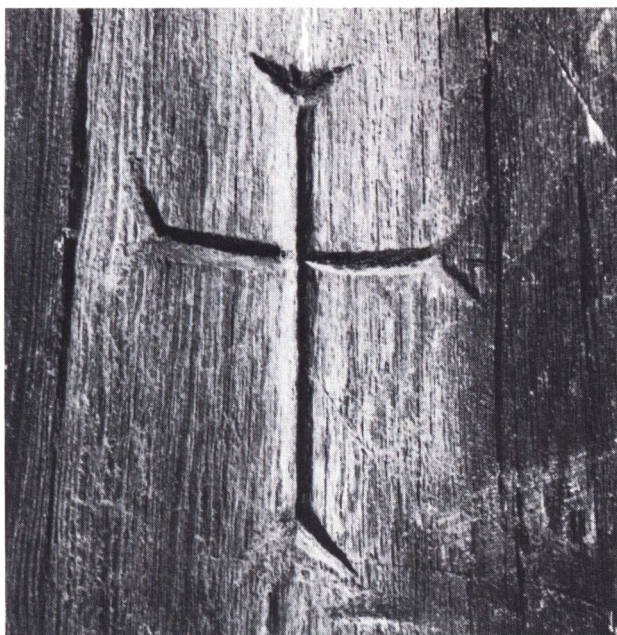
På to av Kaupanger stavkirkes hjørnestolper er innhugget et latinsk kors med spissvinklet snitt (fig. 8). Korsarmene er splittet opp. En variant av dette korset finnes gjentatt tre ganger *innvendig* i Nore stavkirke på gjenanvendte veggtiler mot nord. Håkon Christie som oppdaget korsene, mener tilene har tilknytning til de tre apsider kirken har hatt mot nord, øst og syd. Utvendig på hjørnestolpene i Heddal stavkirke, Telemark er anbragt lignende kors, men bortsett fra et eneste, er de alle forsynt med to tverrarm over hverandre, av utseende som et patriarkkors. Denne form har også korset som sees på apsidsens midtre tile utvendig. Det er litt større enn de øvrige på stolpene.

Fig. 8. Kaupanger stavkirke, innhugget kors på hjørnestolpe.

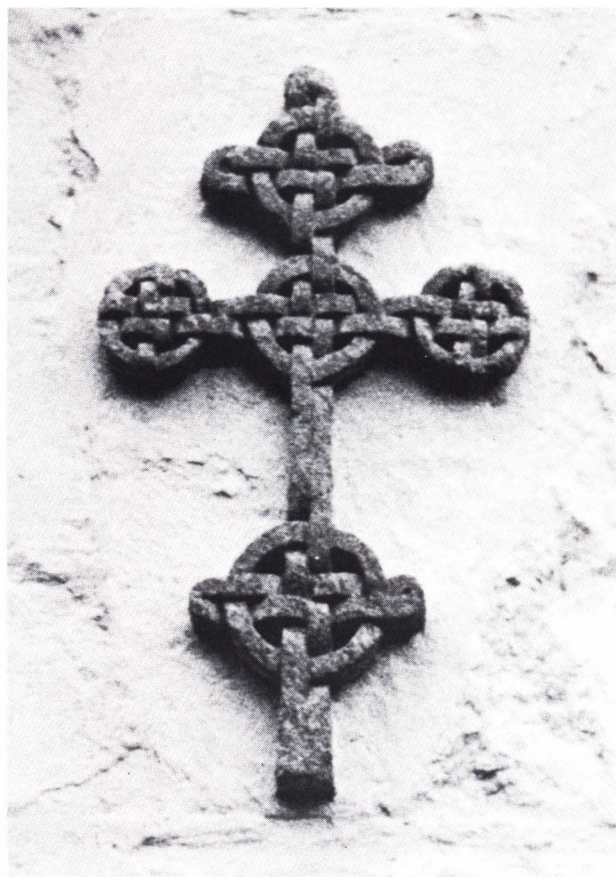
Kinsarvik kirke har et flettverkskors over skipets nordportal (fig. 9) og et med hjulformete korsender over skipets sydportal. Begge kors står i relieff på hver sin stenblokk, innfelt over de rundbuede portaler. Ved siden av det ene latinske kors på Kaupanger stavkirke er et innskåret kors med flettet skjæringspunkt, men med halvsirkelformete korsender.

Fig. 9. Kinsarvik kirke, flettverkskors over skipets nordportal.

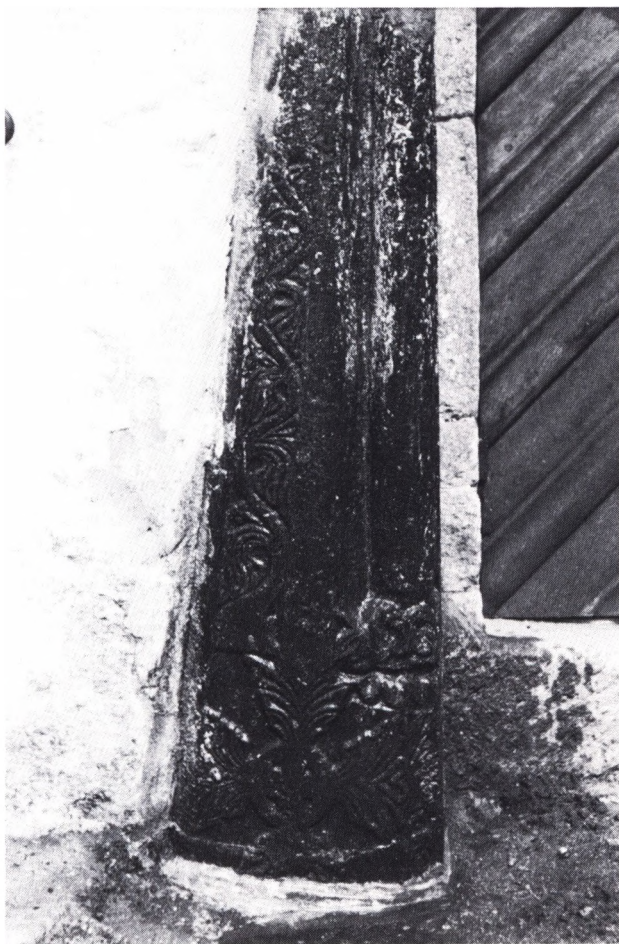
Et likearmet palmettkors sees ved Fjære kirkes hovedportal mot syd (fig. 10), tydelig sekundært anvendt

gravsten. Tingvoll kirke har en nisje midt på korets østvegg hvor det stod et ornamentalt patriarkkors med profilerte korsarmer innhugget i en marmorplate, kopi på stedet idag. De tolv rosett formete relieffkors innvendig i Færøyenes domkirkeruin hører til den fineste samling veggkors i Norgesriket som var.

*Fig. 10. Fjære kirke, palmettkors ved foten av sydportalens ene vange.*
