# Byens hus

– udgravning af det middelalderlige rådhus i Århus

Af Ole Schiørring

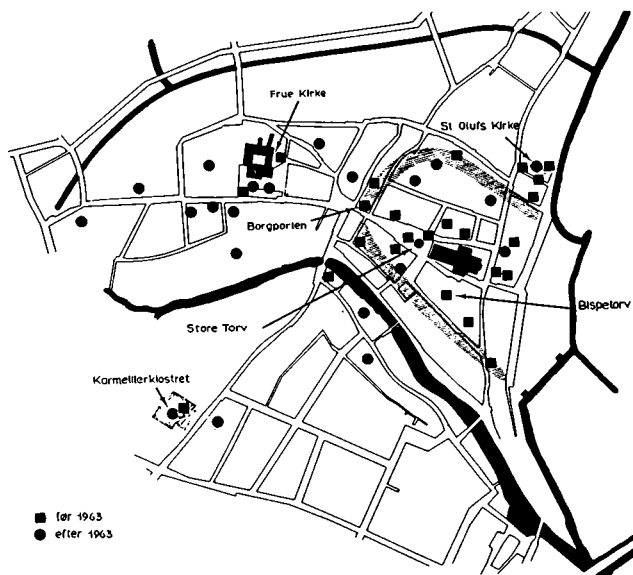
Fig. 1. Plan med placering af udgravningen på Store Torv. På kortet desuden indtegnet alle de by-arkæologiske udgravninger, der har været i Århus. Fra 1963 er udgravningerne udført af Forhistorisk Museum.

tale om anlægsarbejder. Dette fik til resultat at det i nogle af byerne var muligt at undersøge større flader og endog middelalderlige bygninger, hvilket væsentligt udbyggede projektets viden. Dette var tilfældet i Århus, hvor projektet i samarbejde med Forhistorisk Museum, Moesgård fik mulighed for at undersøge byens middelalderlige rådhus på Store Torv (fig. 1) (3).

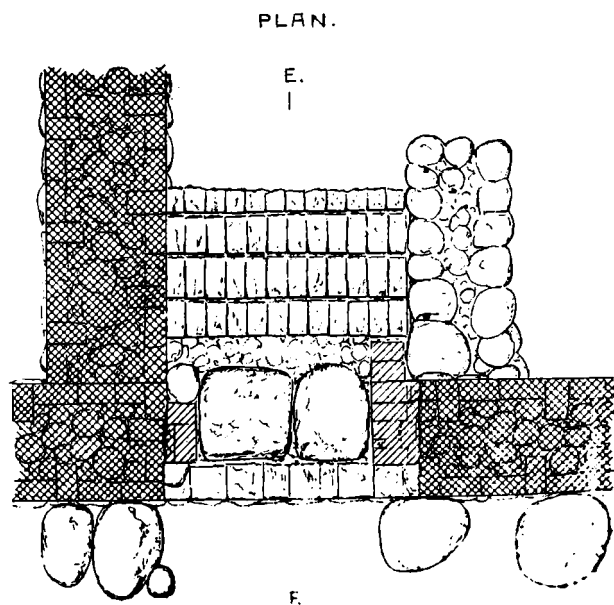
Fig. 2. Eksempel på en opmåling fra Thorvald Rasmussens hånd. Plan fra rådhusets nordre trappe, der viser det øverste fliselag i trappen. Fliserne blev fjernet af Thorvald Rasmussen. Planen i Den gl. By.

Skønt snedker af profession, arbejdede Thorvald Rasmussen i en lang årrække som arkæolog i Århus, og han undersøgte en række af byens store monumenter. Det var karakteristisk for hans arbejde at han var omhyggelig og nøjagtig i sin dokumentation (fig. 2). Fra hans hånd ligger udførlige beretninger og opmålinger, der idag er en uvurderlig kilde til byens historie.

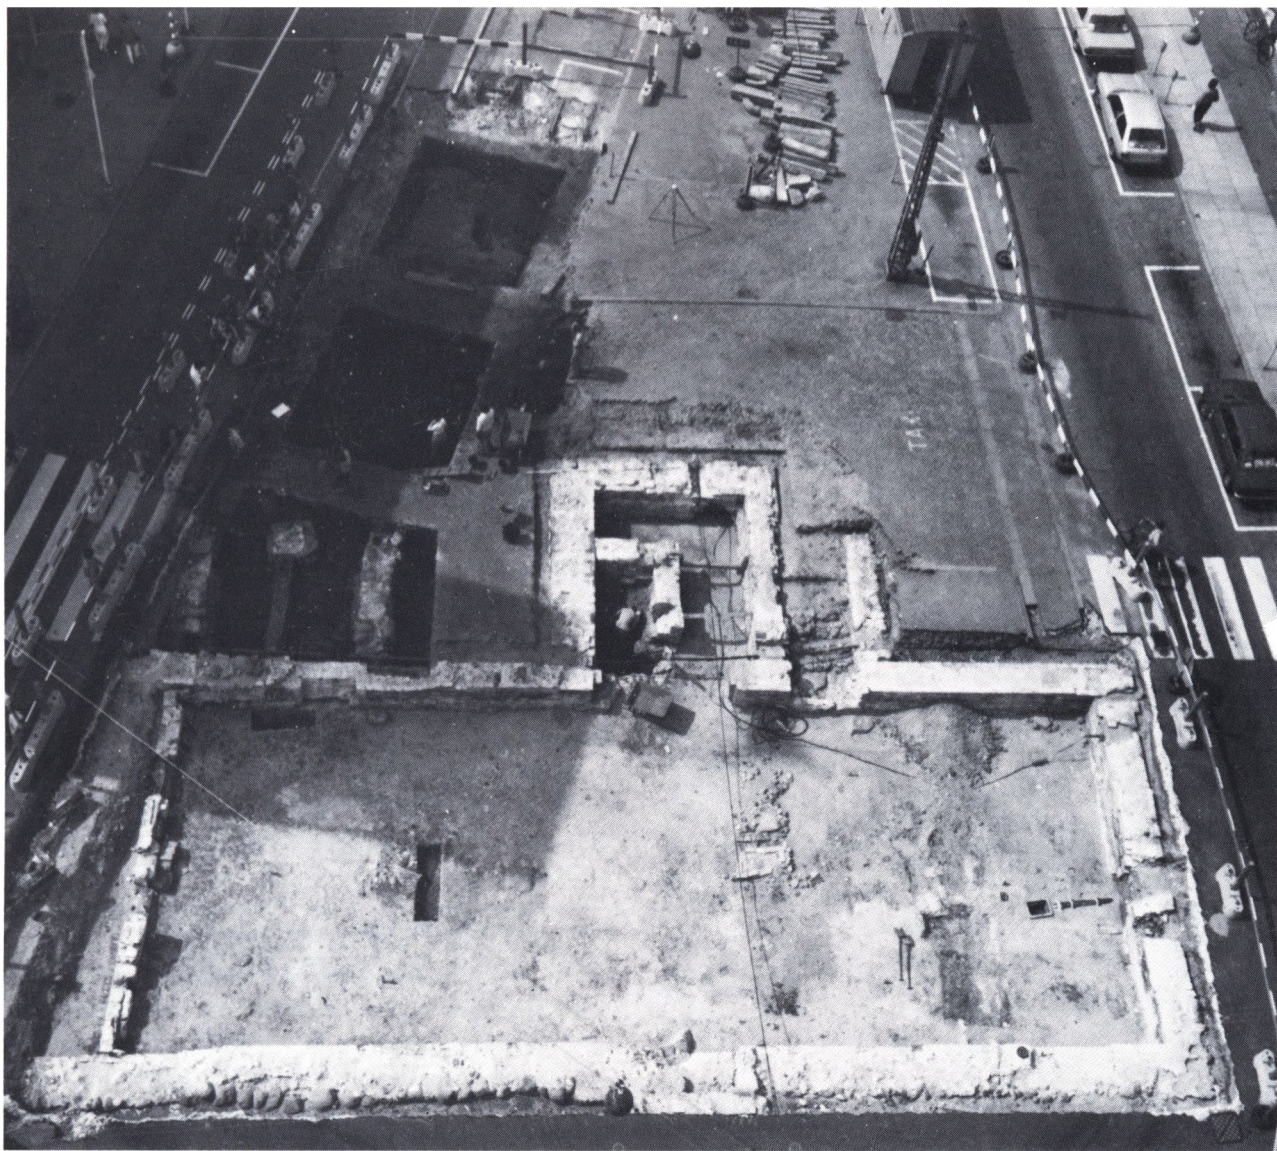
*Fig. 3. Rådhuset under udgravning. Midtfor ses det senere trappetårn med den oprindelige nordre trappe. Til venstre ses det overdækkede trappeparti med nedgang til kælderen. Foto taget fra domkirkens vesttårn.*

En ny udgravning blev iværksat med det formål at afdække størstedelen af rådhuset samt at få kendskab til murværkets bevaringstilstand i forbindelse med en eventuel fredning af monumentet. Samtidig gav det mulighed for en nærmere undersøgelse af bygningens bevarede dele (fig. 3).

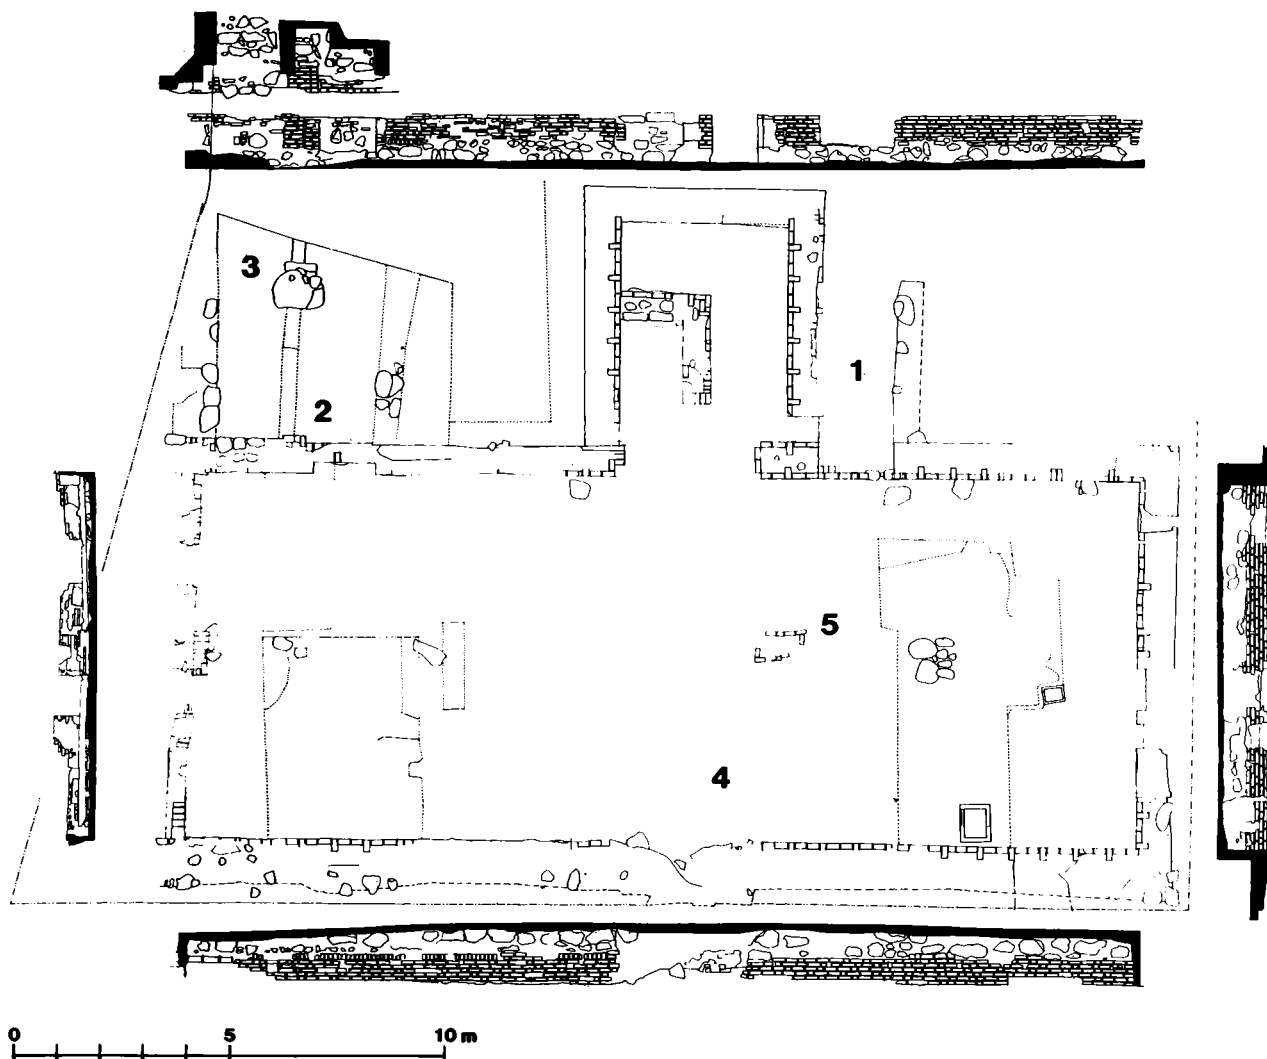
Fig. 4. Plan der viser udstrækningen af rådhuset samt opstalter af de bevarede kældermure. Udtægning efter fotogrametrisk opmåling, foretaget af Gert Bech-Nielsen, Arkitektskolen i Århus. Denne udtægning skal kun vise selve planen og yderligere udtegninger vil kunne vise flere detaljer.

Efter maskinafgravningen viste grundplanen af det middelalderlige hus sig. Huset var placeret umiddelbart foran domkirkens vestfront, kun adskilt ved en passage på ca. 12 meter. Bygningen, hvoraf den søndre del ikke kunne undersøges, var en temmelig stor bygning på  $26,5 \times 10,4$  meter (fig. 4). Oprindeligt et rektangulært hus uden tilbygninger. Det var opført i munkesten, lagt i munkeforbandt, og hvilede på et fundament af kampesten lagt i mørtel. Murene var bevaret i op til 8-9 skifter, men flere steder havde senere ombygninger forstyrret det oprindelige middelalderlige murværk. I forhold til bygningens oprindelige udseende var det vestmuren, der gav de fleste informationer, hvorimod de øvrige murforløb var nedbrudt så meget, at detaljerne var forsvundet. I nord- og østmuren sås spor efter vinduesåbninger, der dog ikke med sikkerhed kunne bestemmes som oprindelige.

I vestmuren blev påvist to af de oprindelige adgange til kælderen, begge udgående fra torvesiden. Den nordre trappe (fig. 4,1) havde bevaret de stenlagte trappetrin, men var noget forstyrret af Thorvald Rasmussens undersøgelse, der også havde fjernet et yngre lag trappesten (fig. 5). Mod nord var trappen afgrænset af en murvange i kampesten lagt i mørtel. Mod syd var afgrænsningen en senere tilbygnings nordmur.

Trappen mod syd var mere imponerende end den nordre, idet den bestod af et stort nedgangsparti, der førte til to parallelle døråbninger i kældermuren (fig. 4,2). Der blev ikke fundet spor af bevarede trappetrin, men man må formode de har været tilstede, i det mindste i en af siderne. Den anden side kan meget vel have været udformet som en slidske. Nedgangen var opbyg-

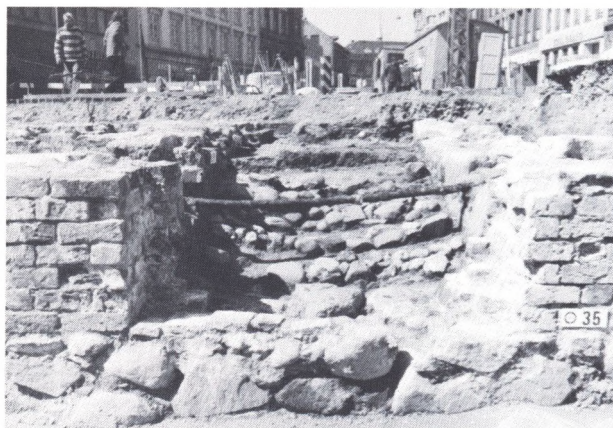
Fig. 5. Den oprindelige trappe på vestsidens nordre del. De ældste trappetrin er blottagt. Det forstyrrende el-kabel var anledningen til Thorvald Rasmussens undersøgelser.

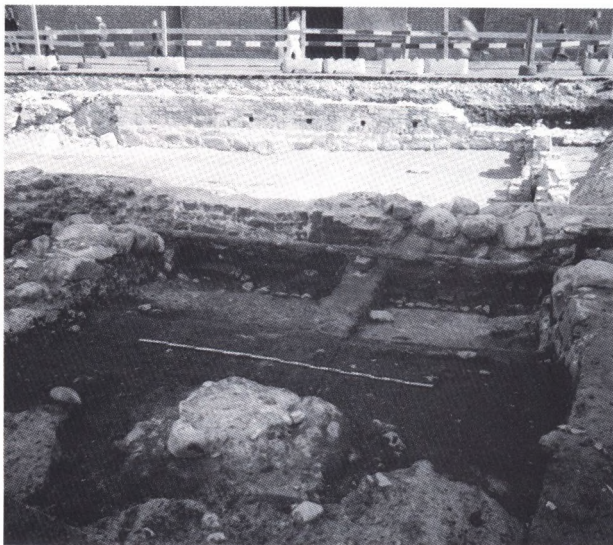
Fig. 6. Den store søndre trappenedgang på vestsiden af rådhuset. Dobbelttrappen er flankeret af kraftige vangemure og forrest ses fundamentet, der har båret en pille eller søjle for et overdække. Trappestenene var her taget op.

get mellem to kraftige vangemure, begge i kamp, lagt i mørtel. Midt mellem de to mure fandtes et kraftigt pillerfundament af kampesten (fig. 4,3 og fig. 6). På dette fundament må have stået en pille eller søjle, hvis funktion har været at bære et overdække over nedgangen til kælderen (fig. 6). Over nedgangen synes der således at have været en art terrasse, der sandsynligvis også har fungeret som hovedindgang til rådhusets stuestokværk. Hertil kom man antagelig af en sideløbs-trappe, hvoraf der dog ikke blev fundet spor. I en række tyske rådhus træffes sådanne anordninger og de blev benyttet som adgang til stueetagen, men kunne

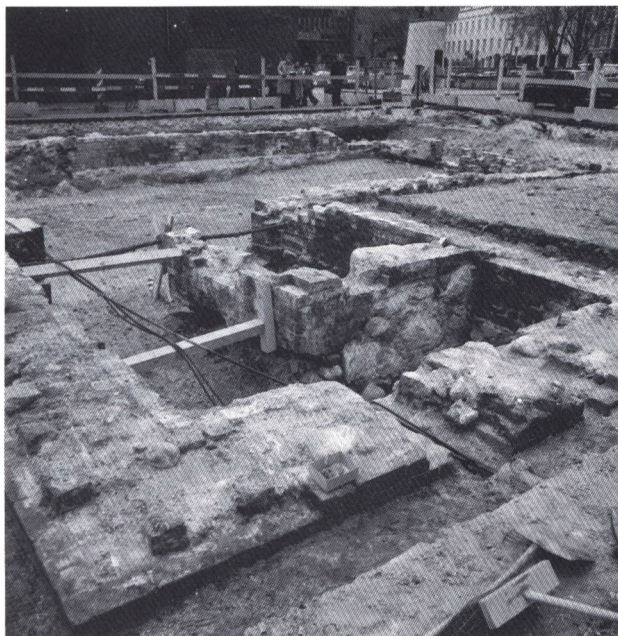
Fig. 7. Fundamentet af det tilføjede trappetårn. Den indre mur i kælderen var forstyrret af Thorvald Rasmussens gravninger og måtte understøttes. Tårnets murværk var det bedst bevarede i hele rådhuset.

De søndre døre blev på et senere tidspunkt tilmuret, antagelig i 1750 ved nogle radikale ombygninger. Det kan ikke afgøres om man bibeholdte den søndre indgang, men ihvertfald tilføjedes et kvadratisk trappetårn på rådhusets vestside. Tårnet, der måler  $5,5 \times 5,5$  meter (fig. 7), var opført i teglsten i et uregelmæssigt skifte på et fundament af kamp lagt i mørtel. Tårnet har haft et kælderrum, hvortil den eneste adgang var en dør fra hovedkælderen. Dette lille rum har været anvendt som fangecelle. Trappetårnet gav adgang til de øvre stokværk i bygningen og Resens stik fra 1675 (fig. 9) viser tårnets udseende. Også foran denne indgang synes der på Resens tid at have været en lille terrasse, hvorfra rådet kunne meddele sig. Trappetårnet er en senere tilføjelse til rådhuset, men en nøjagtig datering kunne ikke opnåes. Imidlertid skal man et stykke ind i 1500-årene før sådanne kvadratiske trappetårne begynder at optræde i dansk materiale (7). En datering til sidste halvdel af 1500-årene synes i denne forbindelse rimelig. Tårnet blev nedrevet i 1750 og på det tidspunkt tilmuredes døren mellem dette og kælderen (8).

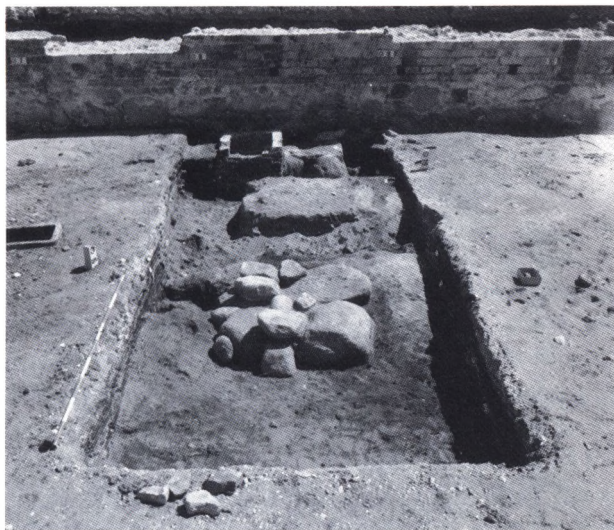
Fig. 8. I det indre af rådhuset blev enkelte flader undersøgt. Her ses nærmest muren et skorstensfundament fra tiden efter 1750 samt et fundament, der muligvis har indgået i den oprindelige rumløsning i kælderen.

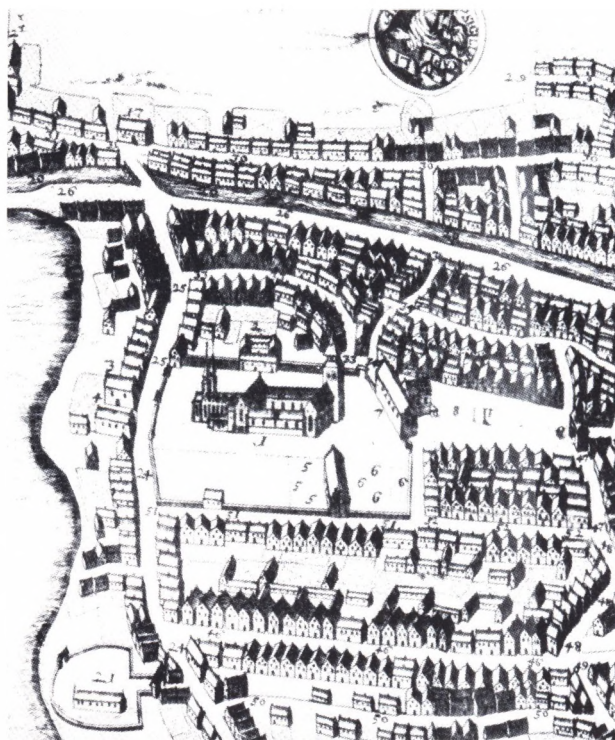
Fig. 9. Udsnit af Resens prospekt fra 1675, der viser rådhuset foran domkirken. Borgporten er angivet på torvets vestre side. Syd er opad.

Det billede de skriftlige kilder giver os af rådhuset svarer godt til Resens afbildning fra 1675 (fig. 9) og intet taler for at det har forandret sig meget siden middelalderen.

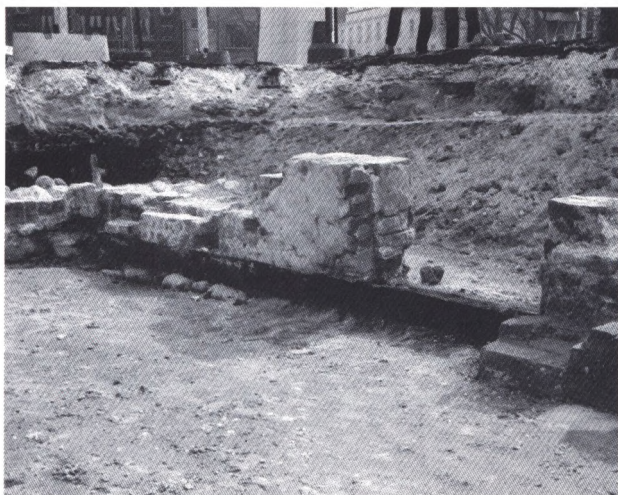
Fig. 10. Del af den vestre skillemur fra 1750. I muren to døråbninger, der svarer til oplysningerne på 1854-kortet.

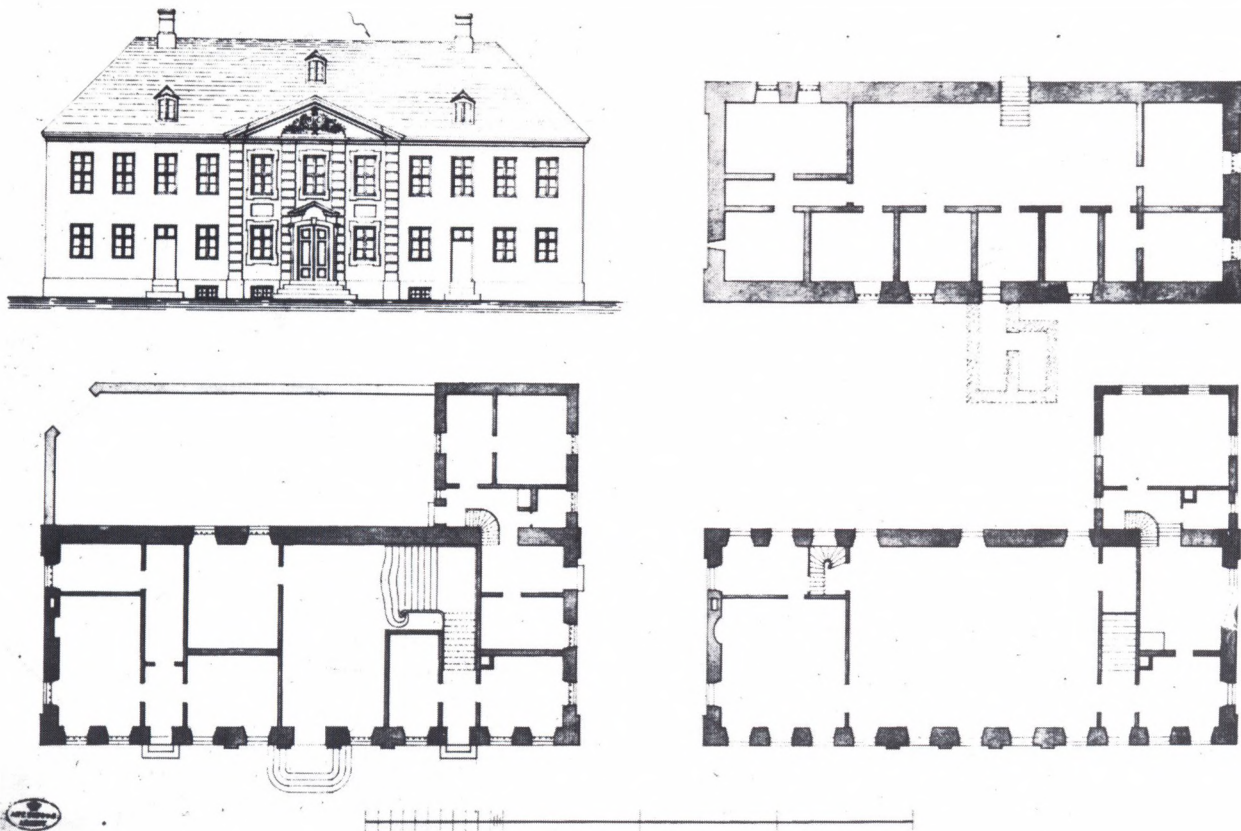
Fig. 11. Opmåling af rådhuset fra 1854, der viser huset i sin skikkelse fra ombygningen i 1750. Kunstakademiet.

Ombygningen forandrede totalt den gamle middelalderlige bygning og den fremstod nu i tidens nye stil

(fig. 11) og med en fremtoning, som en lang række andre ombyggede rådhus i vore provinsbyer (14).
