# Korbue, krucifiks og bueretabel

Om de ældste vestjyske triumfkrucifikser, deres udformning og anbringelse

Af Ebbe Nyborg

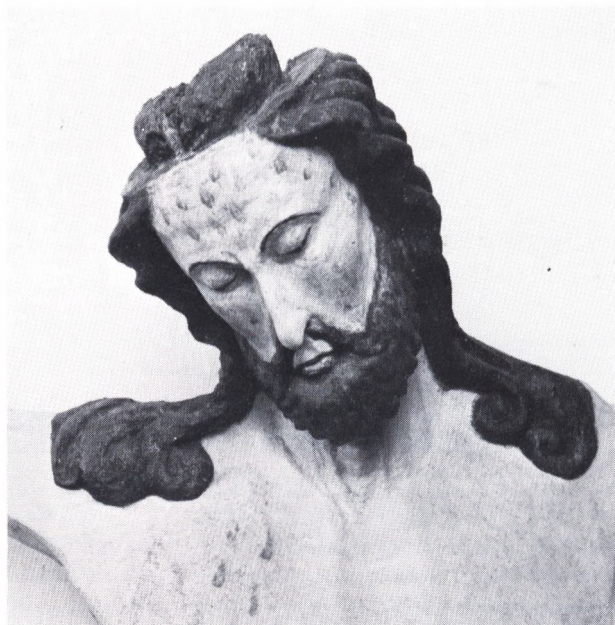
Fig. 1. Sønder Borris kirkes korbuekrucifiks, o. 1225-50, kristushovedet. Den oprindelige kongekrone mangler nu, og bemalingen er fra 1500'erne. Foto: Ejnar V. Jensen.

er den adskilte og let tværsatte fodstilling i Sønder Borris (fig. 1,5) og mere markant i Gørding. Det er et træk, som genfindes på det sydslesvigske krucifiks fra Uelsesbøl i Ejdersted og på de to eneste træskårne krucifikser fra 1200'ernes begyndelse, der er bevaret i

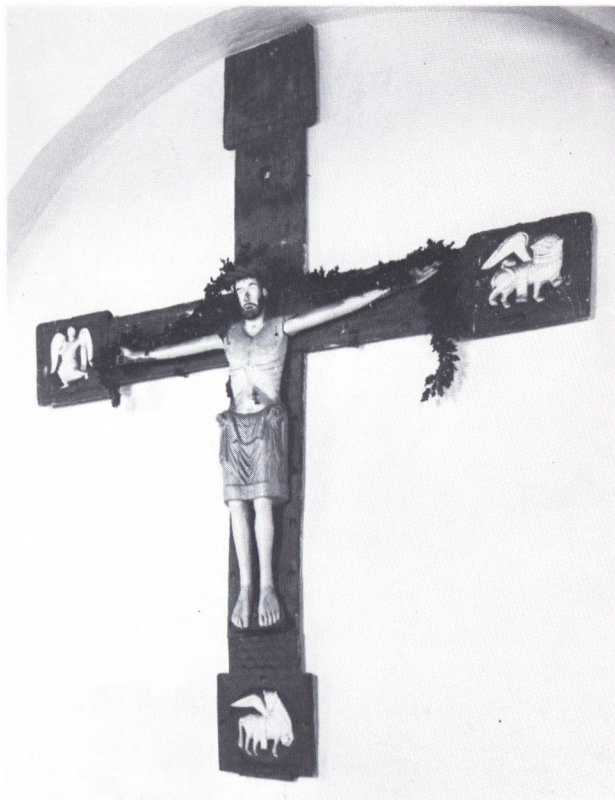
Fig. 3 a-b. Korbuekrucifiks, o. 1200-25, Ål kirke. a. Krucifikset fotograferet på korets nordvæg 1904, da korstræet endnu eksisterede. Bemaling fra 1877. Foto: Hude. b. Krucifikset indtegnet på kirkens (rekonstruerede) korbue. På triumfmuren er endvidere indmålt rester af en samtidig kalkmalet udsmykning, en dommedagsfremstilling og et Maria-billede i nordre sidealterniche. 1:100. Efter DK.Ribe s. 1308.

*Ål kirke* ved bunden af Ho bugt er en af de kirkebygninger, hvor tufstensarkitekturen gør sig rigest gældende, og er endvidere bekendt for sin omfattende romanske kalkmaleriudsmykning. Indtil begyndelsen af vort århundrede hang i kirken et stort og egenartet krucifiks af den gamle romanske herskertype (fig. 3a). Det er formentlig anskaffet o. 1200-25 i forbindelse med kalkmalerierne. Da man o. 1915 ønskede krucifikset bort fra kirkerummet, kom kun selve figuren på kirkeloftet (nu i Nationalmuseet), mens det store prægtige korstræ ulykkeligvis blev kasseret (7). Hermed forsvandt landets mest monumentale romanske korstræ, hvis store udskårne evangelistvæsner havde klare mindelser om dem på Sahl-retablets krucifiks (jfr. fig. 2). Korsstammen prydedes af et skæl-mønster, der genfindes på det store samtidige krucifiks i Osnabrücks domkirke, ligesom det optræder på de gyldne altre i Kværn og Stadil. Mønstret må oprindeligt have glitret i forgyltning, kantet af malede ædelstensimitationer, kendelige som ovale »ædelstensgruber« (8). Havde der ikke eksisteret en opmåling af krucifikset fra 1896 (af E. Rondahl), ville det næppe have været muligt nærmere at bestemme og dokumentere dets gamle plads i forhold til den blændingsprydede og kalkmalede triumfmur. Korbuen fremtræder nemlig i dag betydeligt udvidet

og er på sammentegningen (fig. 3b) søgt rekonstrueret med udgangspunkt bl.a. i de flankerende sidealternichers proportioner (9). Trods denne usikkerhed skulle princippet i rekonstruktionen vanskeligt kunne anfægtes. For krucifiksets betydelige størrelse (ca. 3,20 m) forbyder, at det kan have stået på en korbuebjælke, idet det i så fald ville have raget langt op gennem loftet. Ja, det kan end ikke have siddet så højt, at det har dækket noget af væggen over korbuetoppen. Så ville det nemlig have forstyrret den samtidige kalkmalede dommedagsfremstilling, hvis hovedmotiv – den dømmende Kristus – nødvendigvis må have været malet midt over triumfbuen.

Tilbage bliver altså kun en plads i selve buen, som yderligere finder underbyggelse i tilstedeværelsen af to naglehuller midt på korstræet ved den korsfæstedes ører. Disse nagler må nemlig antages at have tjent korsets fæstelse til en korbuebjælke, der har ligget bag den vandrette korsarm, hvilende på buevederlagene – som vist på rekonstruktionen (fig. 3b) (10). Denne opstilling forekommer også æstetisk indlysende i samspillet med buen og den kalkmalede henvisning til Kristi genkomst som verdens dommer. For her fungerer korindgangen virkelig i overensstemmelse med sit navn som en romersk »triumfbue«, hvori den evige konge står, tronende foran sit gyldne ædelstenskors. Mon ikke vi her har en opstillingsmåde, der har været udbredt i romansk tid og som også peger bagud i tiden – fordi den er så klart forbundet med den gamle opfattelse af krucifikset som et herskertegn. En tap forneden på korstræet kan have tjent dets fæstelse til en piedestal, en lav korsranke eller et alterretabel – spørgsmål, vi vender tilbage til. Selv om korstræet var intakt (ikke afkört), har man antagelig i senmiddelalderen hævet krucifikset – formentlig ved at lade den lange øvre korsende rage op på kirkeloftet (11).

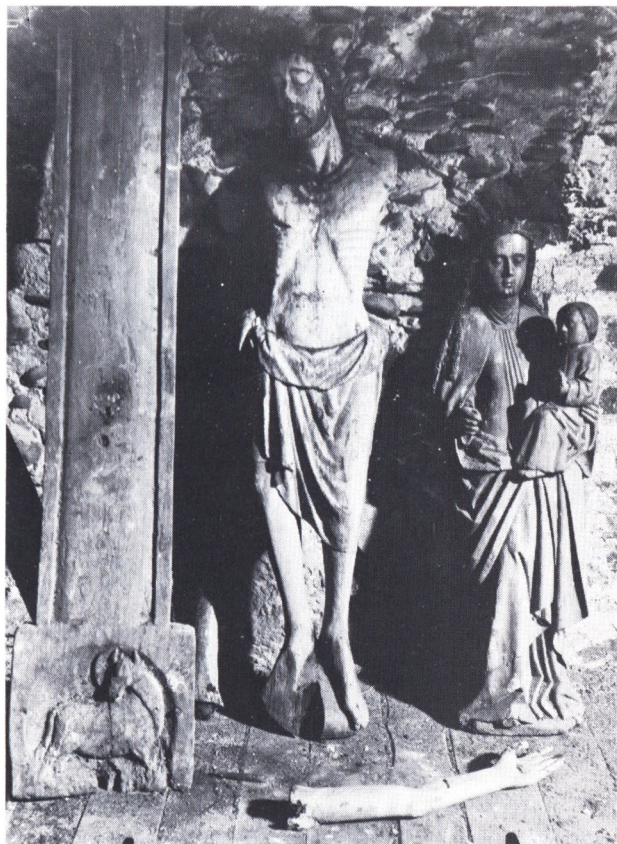
Fig. 4. Sønders Nisum kirkes korbuekrucifiks (o. 1225) fotograferet på kirke-loftet 1904 sammen med en sengotisk Mariafigur. Nu i Ringkøbing Museum. Foto: Chr. Axel Jensen.

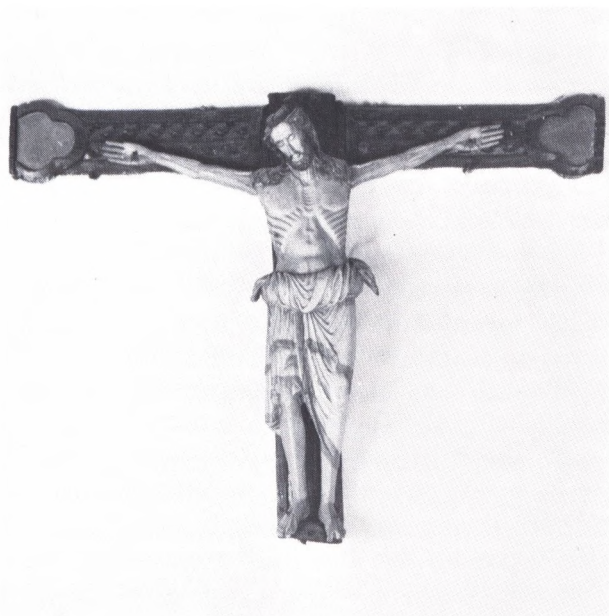
Fig. 5. a-e. Sønder Borris kirke, korbuekrucifiks o. 1225-50. a. Krucifikset 1948, afkortet og med en bemaling fra 1853, hvorunder der 1953 er afdækket en renæssancestaffering (jfr. fig. 1). Foto: Ejnar V. Jensen. b-c- (foroven th.) Korbuebjælke o. 1500 (efter Storck pl. 7) og detalje, dragehoved. d-e) (foruden). Rekonstruktion af krucifiksets placering på korbuebjælken o. 1500 (tv. pilene viser de forsvundne sidefigurers plads) og af den formodede oprindelige placering. 1:100.

I en af vore stateligste granitkvaderkirker, *Sønders Borris* ved Skjernåen, hænger på væggen et legemstort krucifiks (figuren 160 cm) i ejendommelige overgangsformer (fig. 5a). Dets lange lændeklæde, med en vældig lænde-vulst og bugtende klædesømme i flere lag, synes at lade sig jævnføre med et krucifiks, der stammer fra Eeckhout-klostret i Brügge (16). Det let hældende hoved (fig. 1), der på romansk vis har haft kongekrone (kroneringen mangler) og åbne øjne, bærer fuldskæg

istandsættelse 1953, efter at have været råt afsavet – som det fremgår af fotografiet fra 1948 (fig. 5a).

Frem i den senere del af 1800'erne sad det således afkortede krucifiks over korbuen på en spinkel, fladbu- et korbuebjælke, der endnu er bevaret i kirken (fig. 5b). Buen, som øverst har et taphul til krucifiksets fæstelse, udgår fra to trækonsoller med grumme dragehoveder (fig. 5c), der har hvilet på korbuevederlaget. Tegner man bjælke og krucifiks ind på kirkens monumentale triumfvæg får man den på rekonstruktionen (fig. 5d) viste situation (17). Pilene viser taphul- ler foroven i dragekonsollerne (jævnfør fig. 5b), der må have tjent fæstelsen af to nu forsvundne sidefigurer til krucifikset. Arrangementet skal givetvis dateres til sen- middelalderen, snarest til tiden o. 1500 (18). Påfalden- de er det, så højt man ved denne tid har ønsket kruci- fikset af vejen – formeligt presset op under loftet. Har man skullet have plads til en af tidens store fløjalter- tavler på et Helligkorsalter nedenunder?

De afsavede lodrette korsarme skal have været helt usædvanlig korte for at have tilladt en original place- ring på en korbuebjælke (19). Derfor forekommer en opsætning som rekonstrueret (fig. 5e) sandsynligere og yderst harmonisk i forhold til den brede korbue, der synes at have haft en senromansk kalkmalet indram- ning (jfr. fig. 8) (20). Hvis de ved nyopsætningen o. 1500 eksisterende sidefigurer var oprindelige, må de i 1200'erne have indgået i en lidt bredere krucifiksunder- bygning, en korsranke eller et alter-retabel. Men side- figurene kan også tænkes at have været senmiddelal- derlige tilføjelser, for 11-1200'ernes triumfkrucifikser har langt fra altid haft sådanne udskårne sørgefigurer. Det kan bl.a. aflæses af kalkmalede korbuedekorationer (fig. 6).

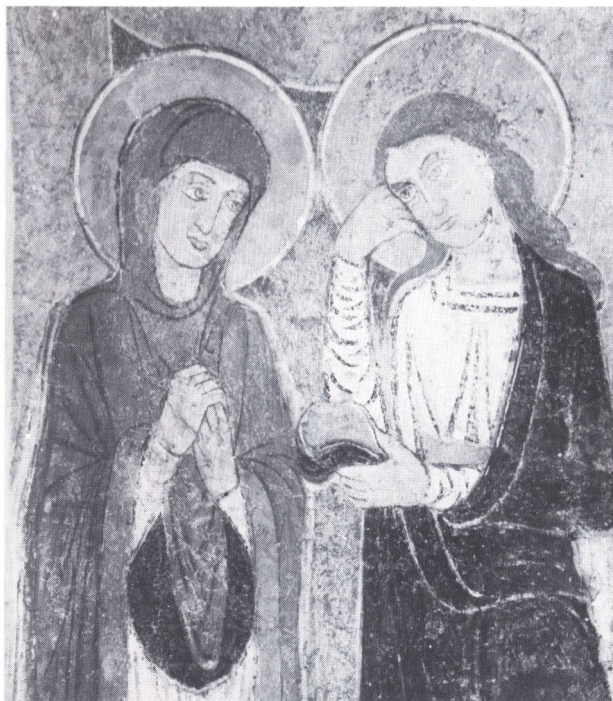
Fig. 6. Maria og Johannes i sørgepositurer, malet o. 1200 i Spentrup kirkes korbue (ved Randers) som sidefigurer til et nu forsvundet krucifiks. Til det kan der altså ikke have hørt udskårne sidefigurer. Og den samtidige malede domme- dagsfremstilling på kirkens triumfmur godtgør, at krucifikset må have været anbragt i selve buen. Heraf følger dog ikke nødvendigvis, at det har haft en størrelse og placering som i Ål (fig. 3). Et ganske lille korbuekrucifiks, som det kobberklædte fra Odder kirke (korset 146 cm), ville således netop kunne stå øverst i kirkens korbue, hvilende på en bjælke (afstanden vederlag-buetop er i Odder 155 cm, jfr. note 14). Foto: Egmont Lind 1938.

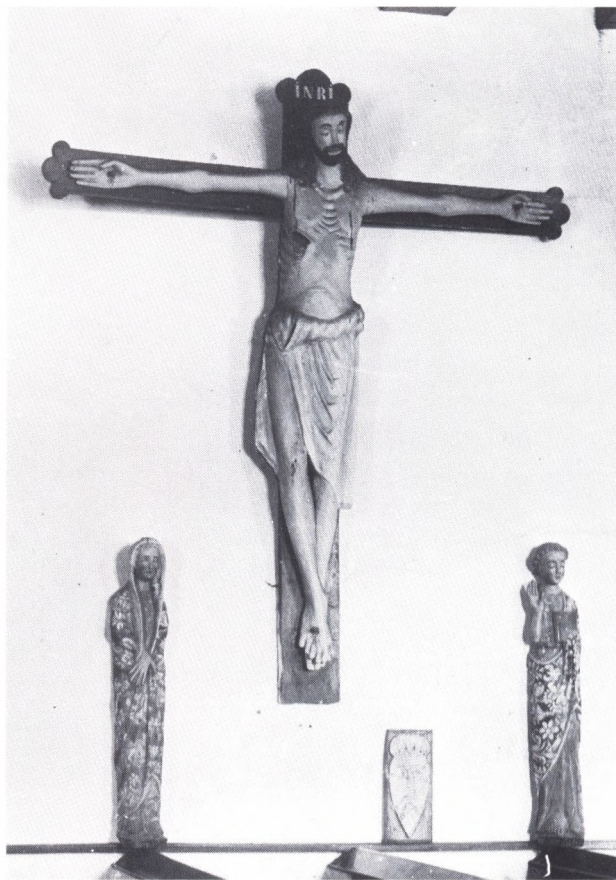
Fig. 10. *Henne kirke, korbuekrucifiksgruppe, o. 1250. Kristusfiguren har korsarme og bemaling fra en »istandsættelse« (og nedtagning fra korbuen?) i 1800'rne, sidefigurerne en rokobbemaling fra 1776. Foto: Chr. Axel Jensen 1897.*

Anderledes når det gælder værkstedets øjensynligt ældste kendte arbejde, kæmpekrucifikset med de ufor-holdsmæssigt små sidefigurer i den gamle bispekirke *Henne* (fig. 10) (31). Gruppen fremtræder nu frygteligt mishandlet, således er korstræet og de banalt udstrakte arme rå fornyelser fra 1800'rne. Kristusfiguren, der fra overkroppen flader ejendommeligt reliefagtigt ud en-dende i helt udstrakte ben og vriste, er Vestjyllands største. Selv uden sin oprindelige kongekrone er figu-ren mere end to meter høj (206 cm). En betydelig udvidelse af koråbningen i *Henne* har berøvet os kend-skab til den triumfbue, krucifiksgruppen oprindeligt har været udført til. Den korsfæstedes mægtighed, der antyder et oprindeligt korstræ af henved fire meters højde, muliggør imidlertid ingen anden opstilling i kir-kerummet end lavt i selve korbuen svarende til rekon-struktionerne i Ål, Sønder Borris og Sønder Vium (fig. 3b, 5e, 7c). Til en sådan anbringelse har der altså i *Henne* hørt sidefigurer, hvis relative beskedenhed vel netop finder sin naturlige forklaring i de begrænsede pladsforhold nede i korindgangen. Sidefigurerne må antages at have stået ved korsets fod på en korskranke eller et lavt alterretabel (32).

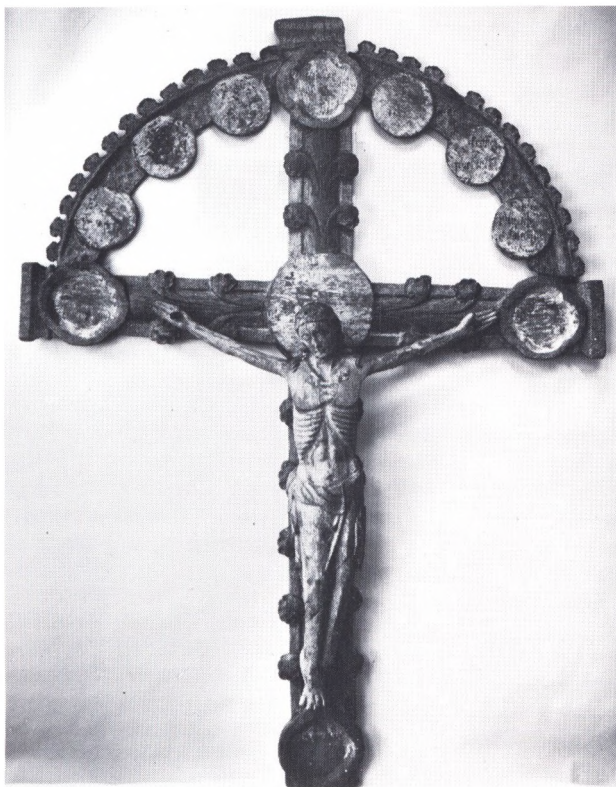
Fig. 11 a-b. a. *Døstrup kirke*, korbuekrucifiks o. 1250. Lennart Larsen fot. 1958. b. Rekonstruktion af krucifiksets oprindelige arkadeform og opstilling i korbuen. Pilene viser placeringen af forsvundne småfigurer (engle?) under bueslaget og af de formodede sidefigurer. 1:100.

I *Døstrup* kirke hænger et indtagende lille krucifiks fra midten af 1200'rne (fig. 11a), hvis korsarme foroven forbindes af to buestykker med medaljoner. Udstemninger på korsets bagside viser, at indramningen har fortsat under korsarmene – dog ikke i bueform, eftersom der i den lodrette korsstamme mangler udstemninger for en tilslutning af buestykker (jfr. Sønder Vium fig. 7b). Der har altså ikke været tale om et ringkrucifiks, men derimod om et arkadekrucifiks (34), hvis lodrette sidestykker vel har haft medaljoner i lighed med buestykkernes. Krucifiksets beskedne størrelse (Kristus 98 cm høj, korset 191 × 144 cm) forbyder på ingen måde, at opbygningen kan have stået foroven i korbuen med korstræ og sidestykker nedtappet i en korbuebjælke. Men form og dimensioner jævnført med kirkens triumfbue næsten bér om en lav anbringelse på en skranke eller snarest på et alterbord som bueretabel (fig. 11b, jfr. fig. 2). Herved etableres det samme fine, koncentriske samspil med triumfbuen, som vi har iagttaget for ringkorsenes vedkommende; og korsets tværarme synes netop at have kunnet støttes mod en bagvedliggende korbuebjælke på triumfbuens (nu forhuggede) vederlag. Udstemninger ved korsarmenes overkant viser, at der i buefelterne må have været små reliefskårne figurer, snarest personifikationer af Kirken

og Jødedommen (Ecclesia og Synagoga) eller engle som på de gotlandske ringkors i Eskelhem, Frøjel, Øja og Rute (jfr. også fig. 13). Tilsvarende må der efter al sandsynlighed have stået sidefigurer af Maria og Johannes inden for de lodrette sidestykker, nedtappet i et

ligeledes formodet retabelbræt (35). Arrangementet har været fuldendt med en original bemaling, hvoraf der er konstateret rester på tyk kridtgrund. Kristus har haft let rødlig karnation med brunt hår og skæg, lændeklædet cinnoberrødt for. På kors og buestykker er fundet grønt (Livstræets blade) og rester af cinnoberrød kantning. I korsendefelterne må der have været malet evangelistsymboler og i medaljonerne profeter eller – hvis deres tal har været tolv – snarest apostle.

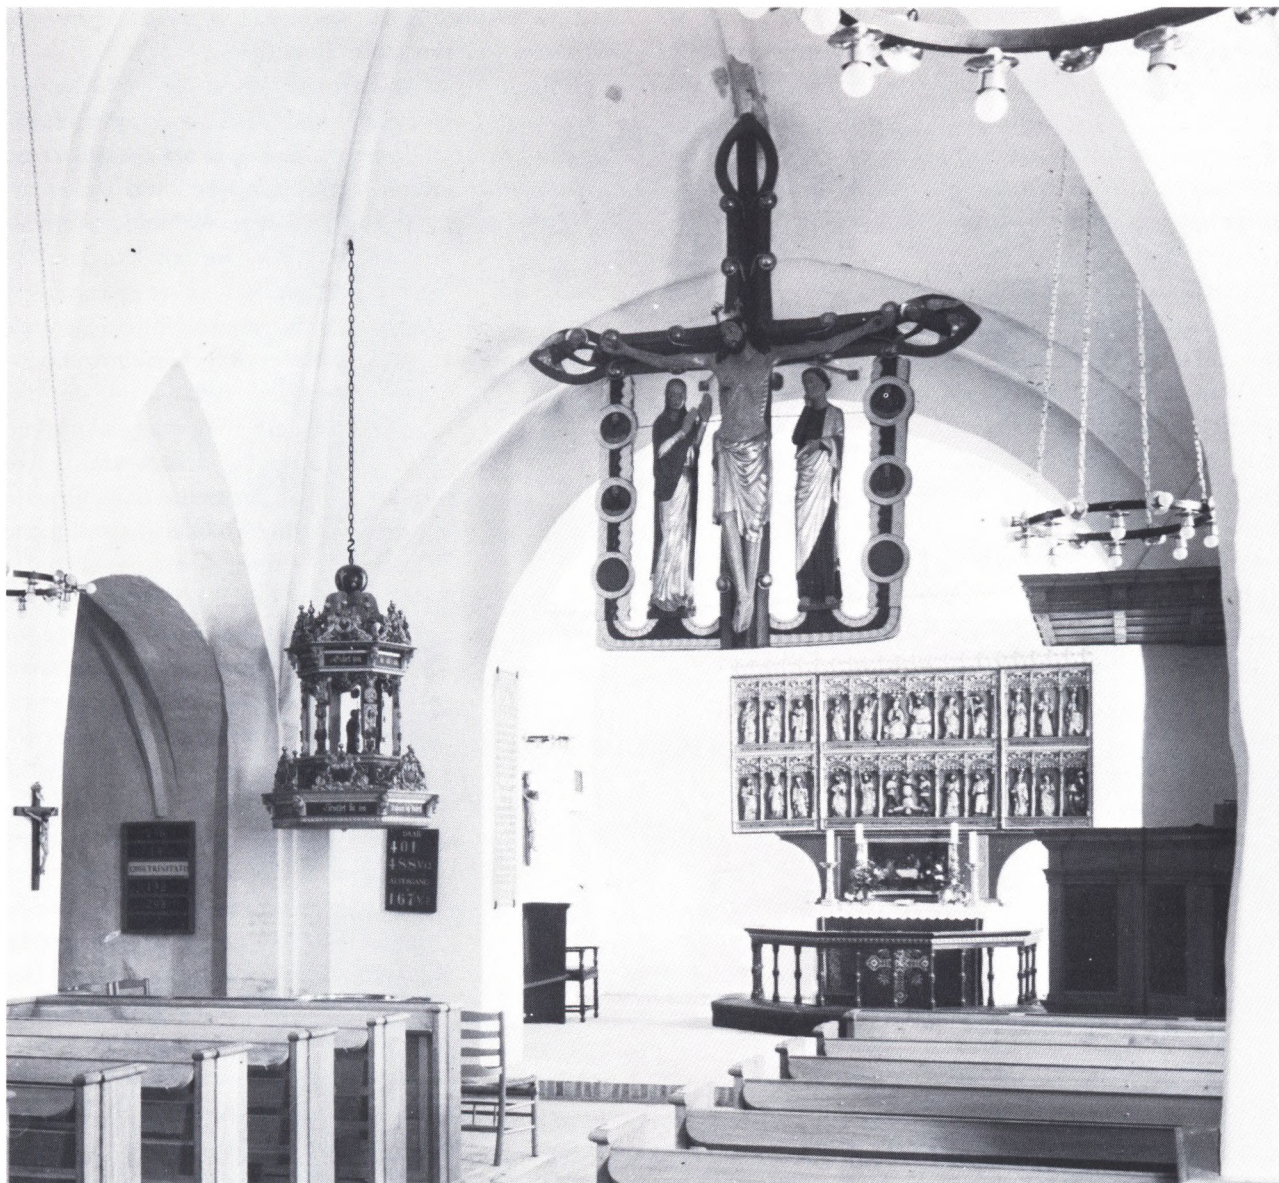
Fig. 12. Interiør af Højer kirke med korbuecrucifiksgruppe af arkadetype fra o. 1230-40. Foto: Erik Moltke 1956.

I det nærliggende *Højer* er det nogenlunde samtidige arkadekrucifiks (fig. 12) henved dobbelt så stort, kristusfiguren næsten på størrelse med *Henne kirkes* (200 cm høj). Arrangementet supplerer billedet ved at have bevaret dele, som netop savnes i *Døstrup*, nemlig sidefigurer og arkadernes lodrette sidestykker med (reliefskårne) apostel-medaljoner. Til gengæld mangler de øvre buestykker, der endnu 1888 lå på kirkeloftet med resten af krucifiksgruppen. Det vandrette fodstykke, der bærer sidefigurerne, må stamme fra en istandsættelse (og forandring?) formentlig 1583. Og det meste af den øvre korsarm er fornyet ved en omfattende restaurering 1904, da alt dækkedes med et tykt nyt farvelag. Der knytter sig derfor nogen usikkerhed til den gamle udformning (36), ligesom der gør det til punkter i bygningskronologien og dermed til spørgsmålet om det oprindelige forhold mellem arkadekrucifikset og triumfbuen. Arrangementets sekundære nedre afslutning er tydeligvis udført med henblik på en ophængning af gruppen, måske nogenlunde som nu, hvor den er fastgjort oppe i hvælvingen (ophænget etableret 1955). En så højtstående placering kan vel
