# Bistrup Teglværk

Arkæologiske undersøgelser af en middelalderlig teglværkstomt ved Roskilde

Af Birgit Als Hansen og Morten Aaman Sørensen

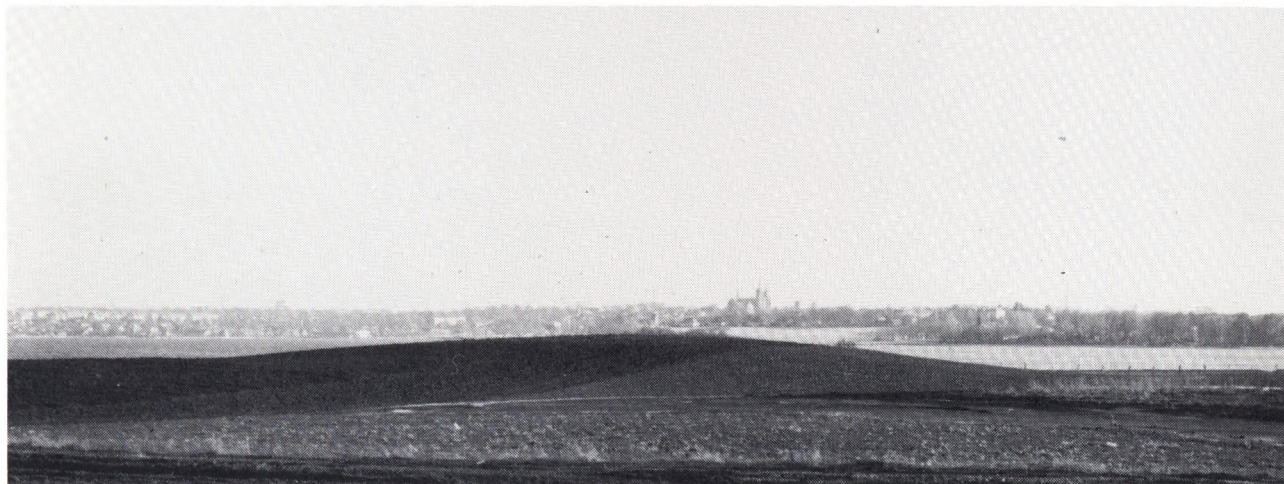
*Fig. 1. Teglværksbanken ved Bistrup set fra nordvest. I baggrunden på fjordens modsatte side ses Roskilde by med domkirken.*

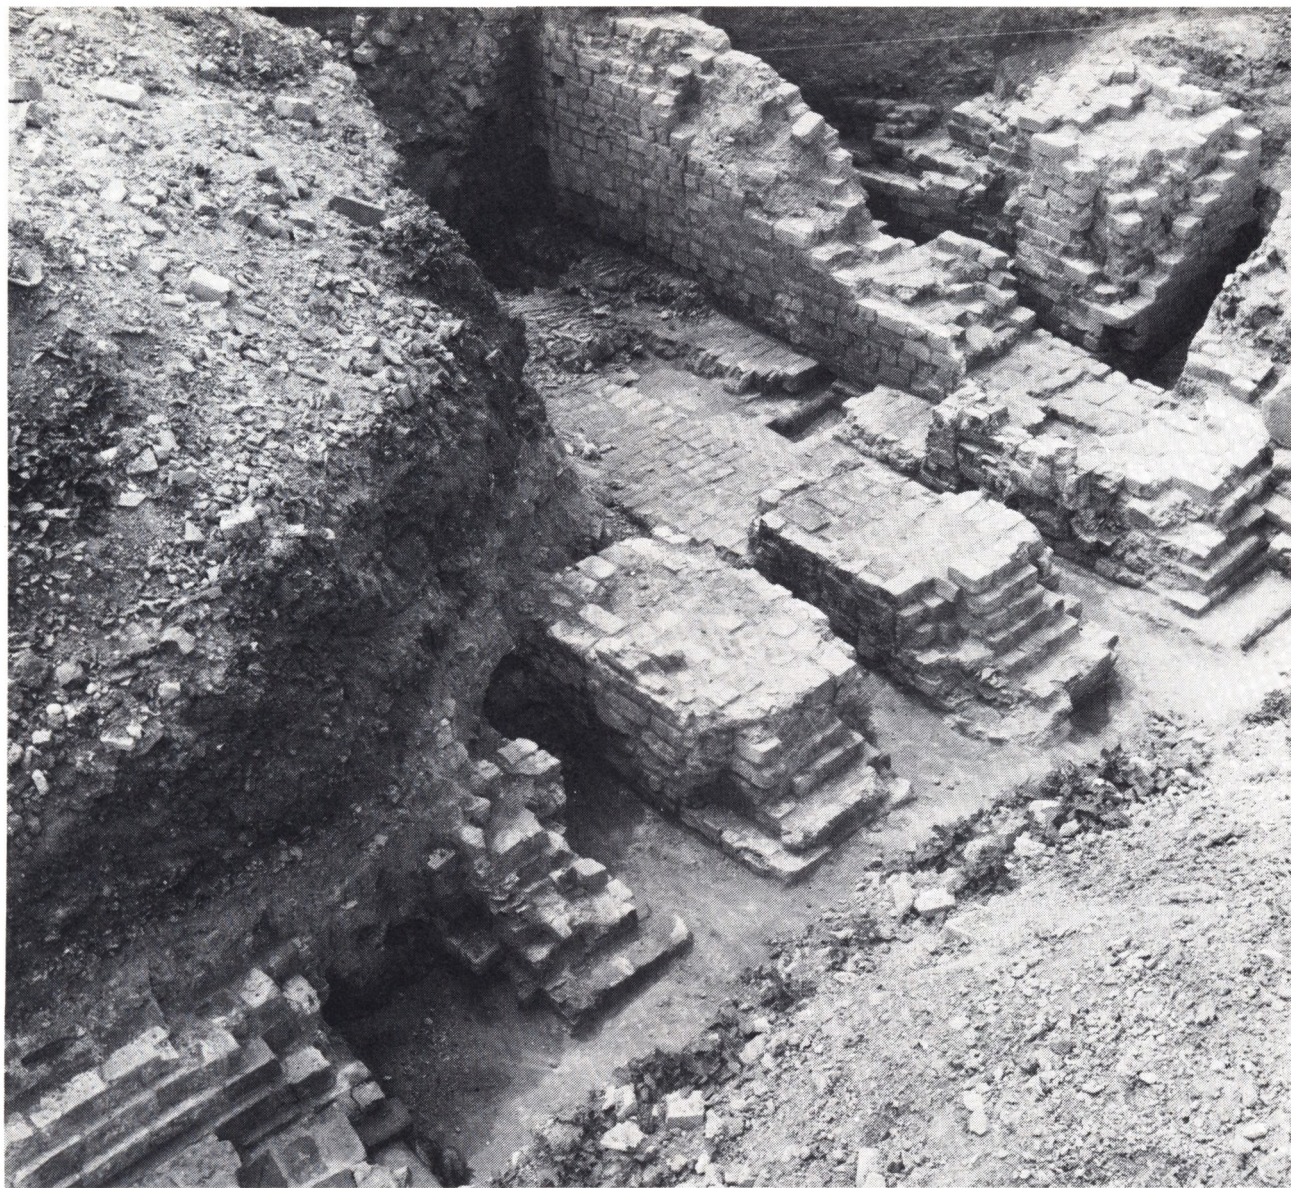
*Fig. 7. Ovn I set fra nordøst. I billedets øverste højre hjørne ses resterne af ovn II.*

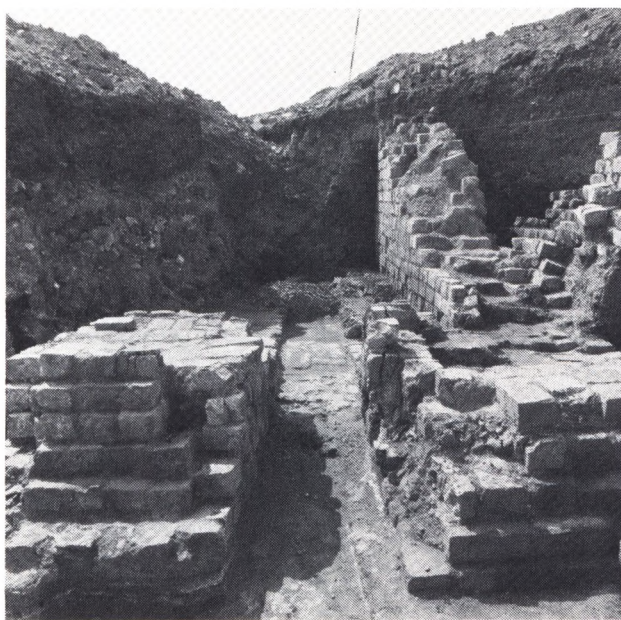
Fig. 8. Ovn I. Den aftrappede frontmur og vestligste indfyringsåbning set fra fyrgraven.

Frontmuren med de fire ca. 50 cm brede indfyringsåbninger havde oprindelig en murtykkelse på 90 cm. Indvendig var muren i to omgange blevet forstærket med en helstens påmuring, og udvendig havde fronten fået en fem skifter høj og ca. 40 cm bred, aftrappet forstærkning. Kun de nederste 5-7 skifter af frontmuren stod bevaret, og der var således ikke levnet spor efter de buer, der har afdækket indfyringsåbningerne.

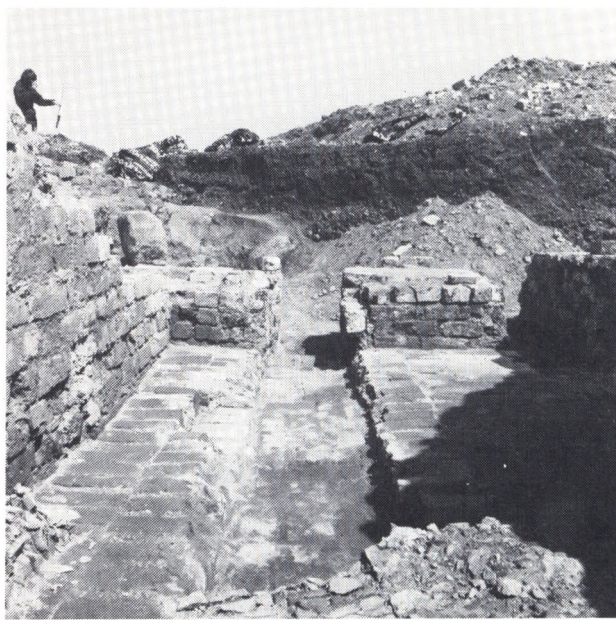
Fig. 9. Ovn I. Den vestlige fyrkanal set fra bagmur mod indfyringsåbning.

Ovnbunden var lagt af munkesten og havde fire ca. 15 cm dybe fyrkanaler af samme bredde som indfyringsåbningerne. Bænkene mellem kanalerne var 1 m brede, og langs sidevæggene målte de henholdsvis 50 cm mod vest og 60 cm mod øst. De var opmuret i en sand- og kalkholdig lermørtel af samme farve og karakter som vestmurens, og ovnbunden er formentlig fornyet samtidig med vestmurens genopførelse. En mindre snitgravning i bænken langs vestmuren afslørede, at den naturlige undergrundsler oprindelig har udgjort bunden i kanalerne, og at den tidligere bæk her kun har været ca. 35 cm bred.

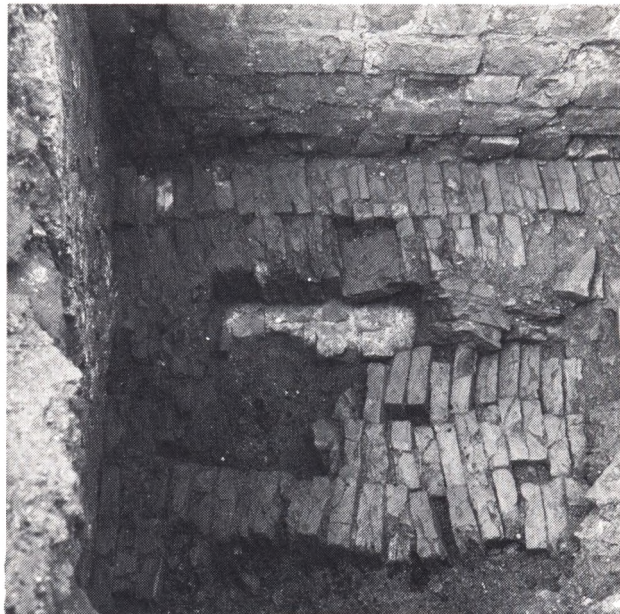
*Fig. 10. Ovn I. Sydvestre hjørne med opstablingen af frasorterede, blødbrændte fliser.*

i fyrkanalen og på bænke (fig. 10). Fliserne kan ikke have stået på denne måde under brændingen, og opstablingen må være foretaget efter den sidste tømning af ovnen som en deponering af fraserterede fliser, muligvis med en genbrænding for øje.

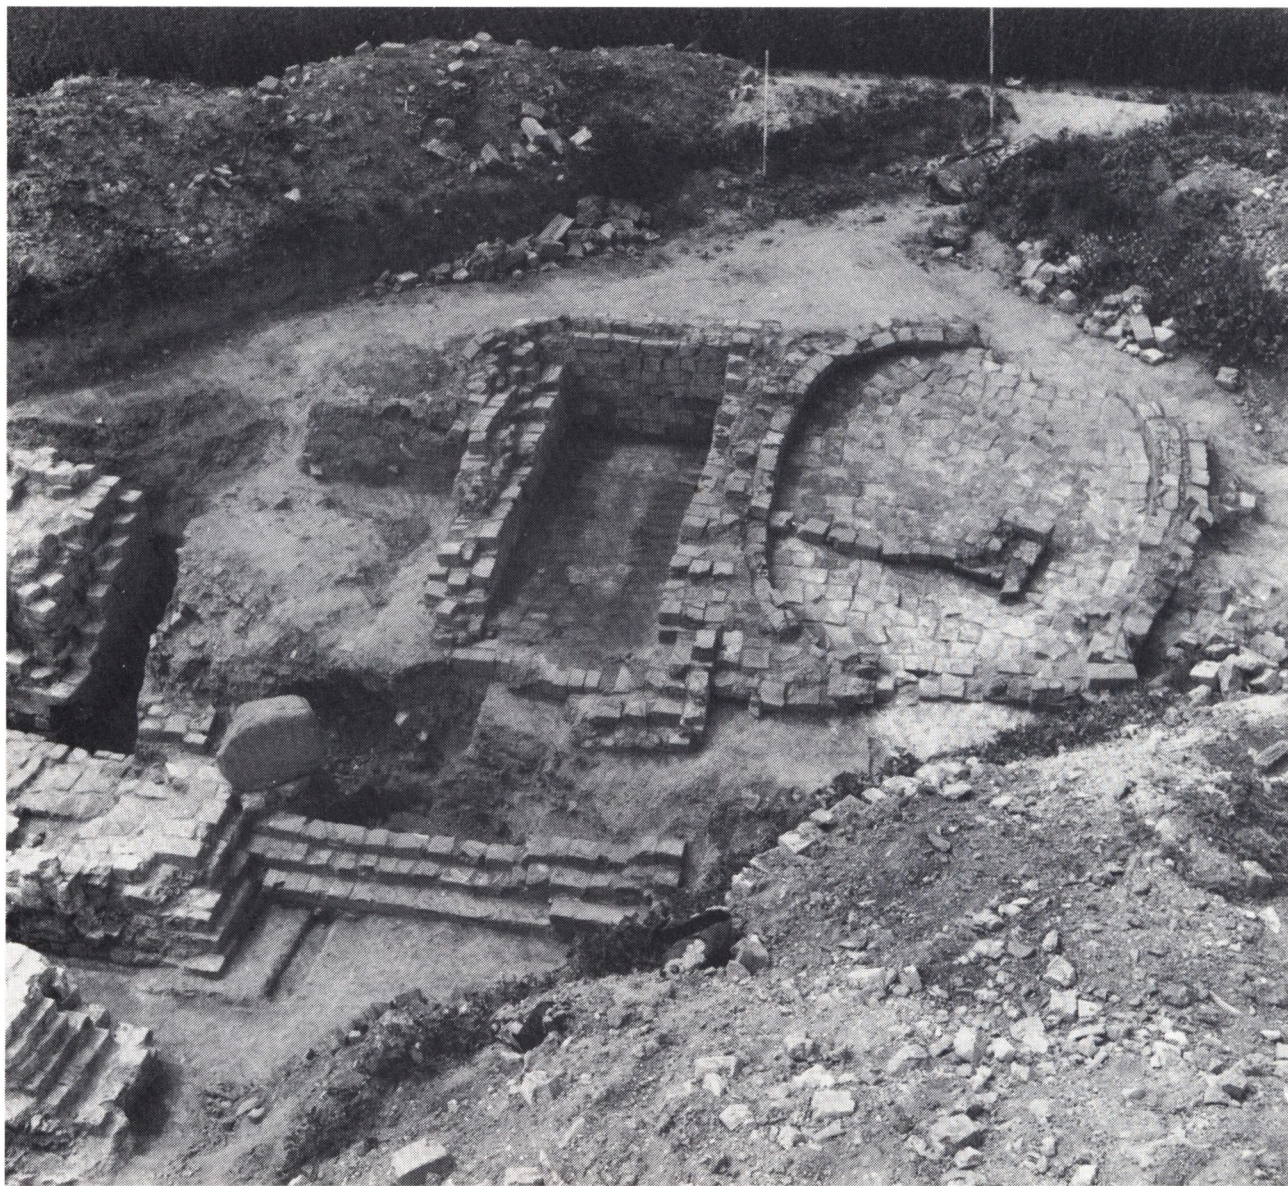
*Fig. 12. Ovn III og IV set fra øst.*

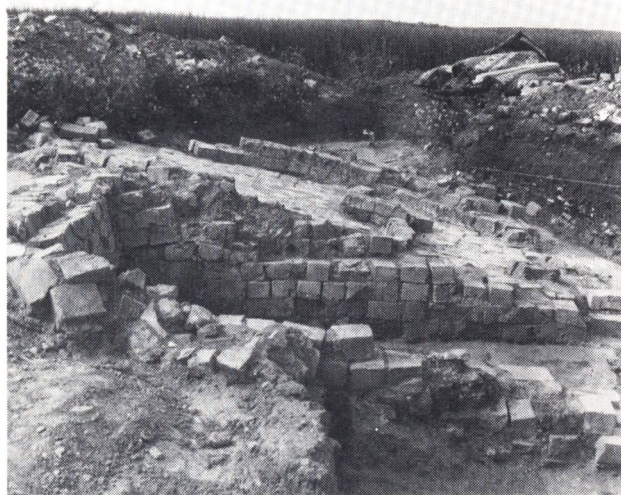
Fig. 13. Ovn III og IV set fra syd. Ovn IV i forgrunden er gravet ind i bakken, medens ovn III er anlagt således, at ovngulvet følger terrainets skråning.

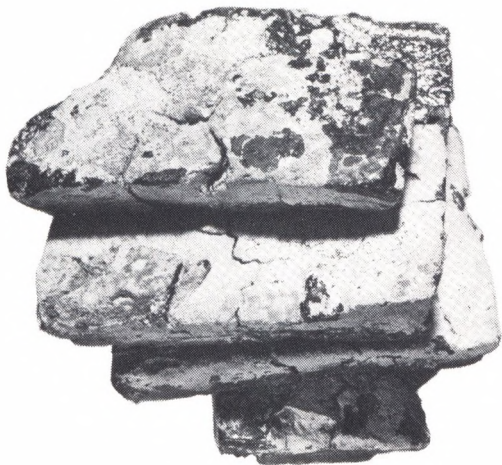
Fig. 15. Fire sammenbrændte fliser fra fylden i ovn III-IV. (D270/1977).

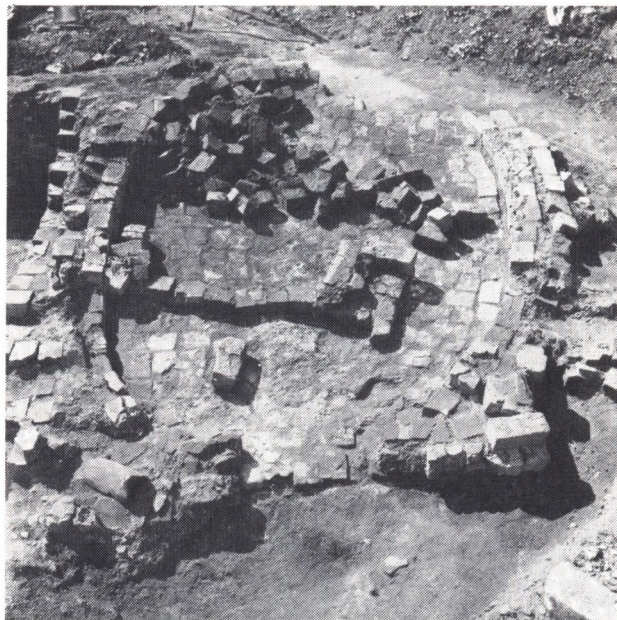
*Fig. 17. Ovn III set fra øst. Munkestenshoben på den sydvestlige del af ovngulvet er muligvis rester af den sammenstyrtede ovnkappe.*

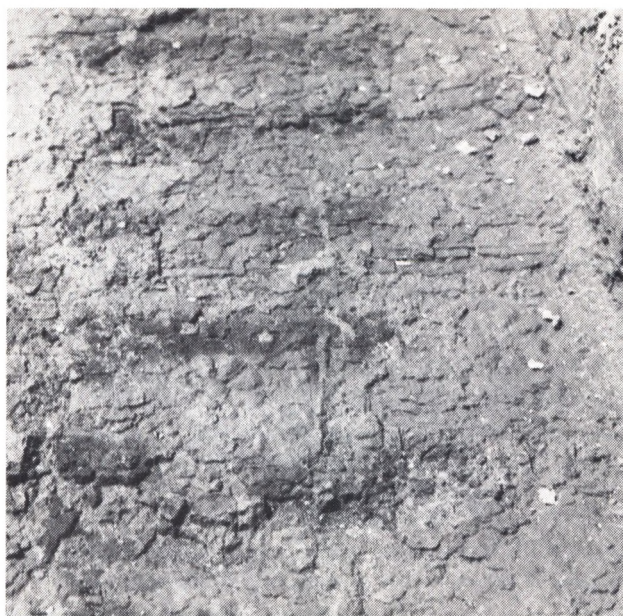
Fig. 18. Ovn IV. Udsnit af ovenbunden, der er lagt af ubrændte, ornamenterede gulvfliser.

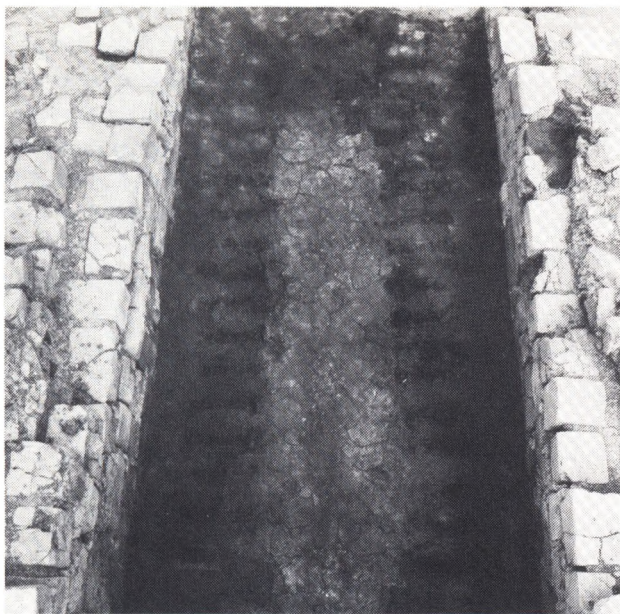
*Fig. 20. Ovn IV. Ovnbunden set fra vest. De sorte partier har været dækket af munkesten, der har dannet bænke langs siderne til opstabling af fliser. Ovnmidten er repareret med ler armeret med halm eller strå.*

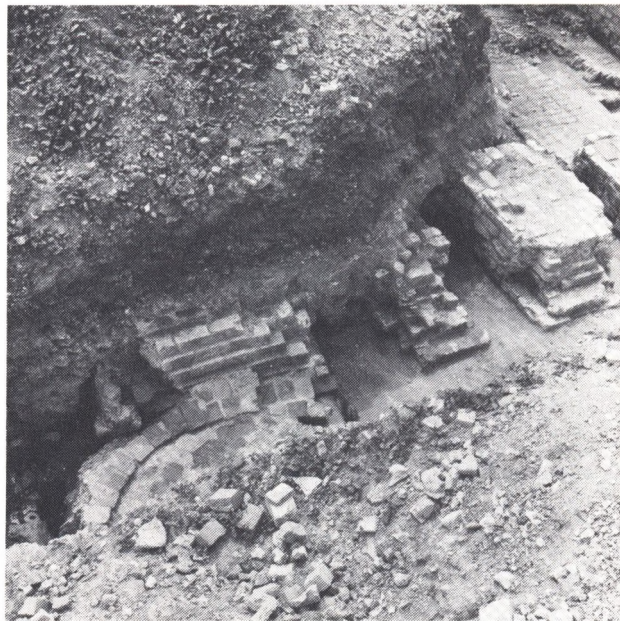
Fig. 22. Ovn V set fra nordvest. Ovnene er anlagt oven på de nederste skifter af oven I's aftrappede frontmur.

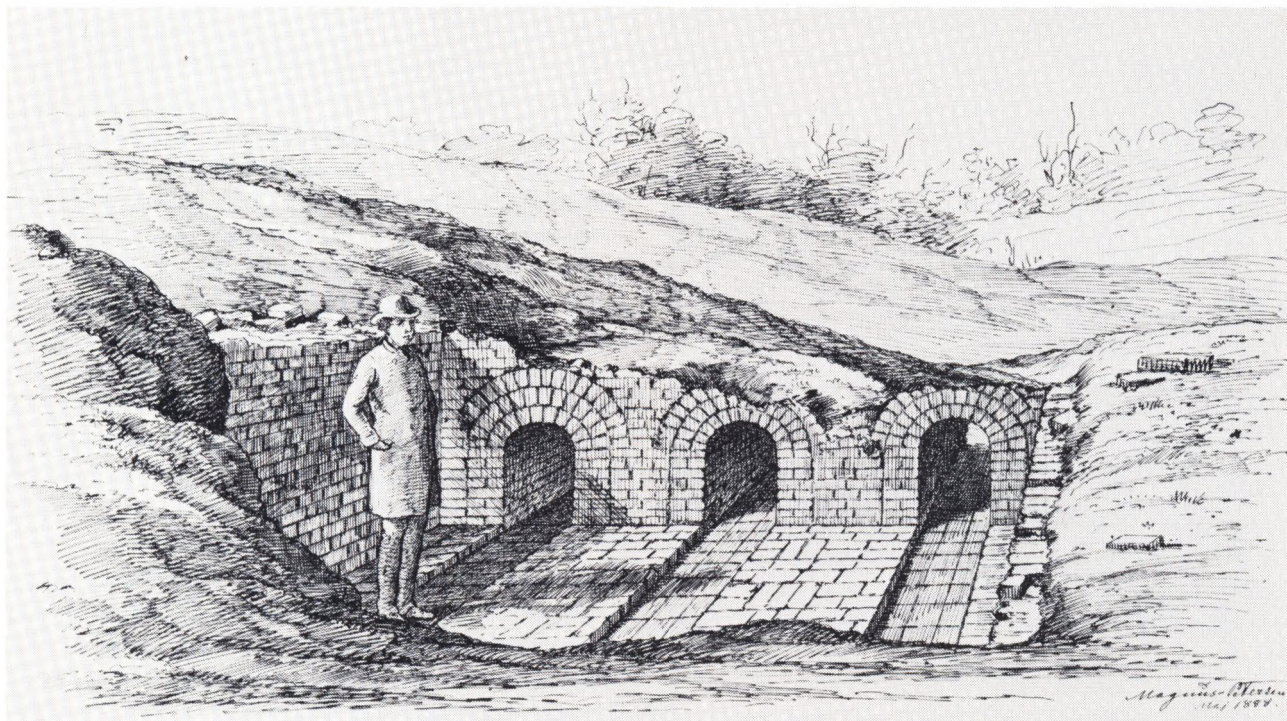
*Fig. 23. Teglovn på Øksnebjerg ved Svendborg. Tegning af Magnus Petersen 1888.*

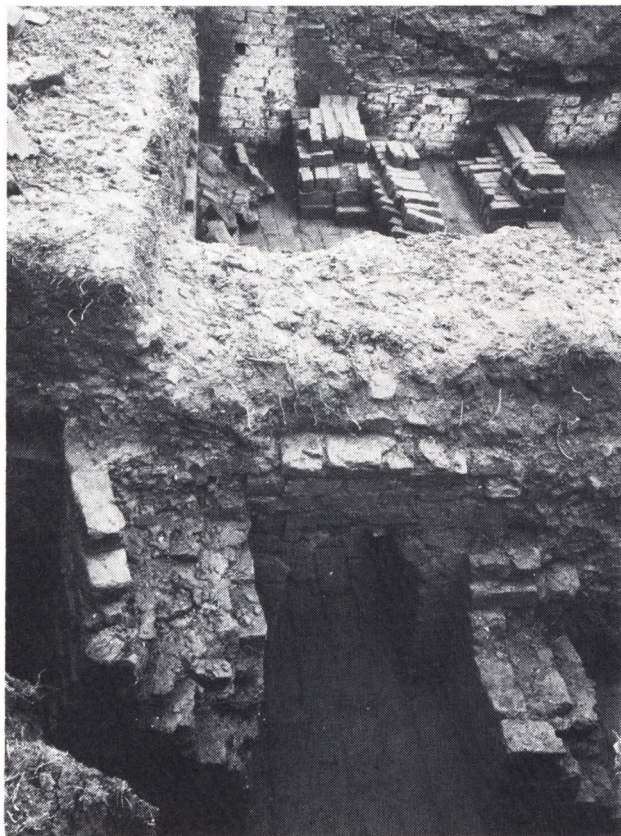
*Fig. 24. Teglovn ved Lindeballe. I forgrunden ses frontmuren og den østlige indfyringsåbning mellem to stræbepiller. I ovns indre står en del af de opstablede sten fra sidste brænding tilbage. Fot. C. M. Smidt 1915.*

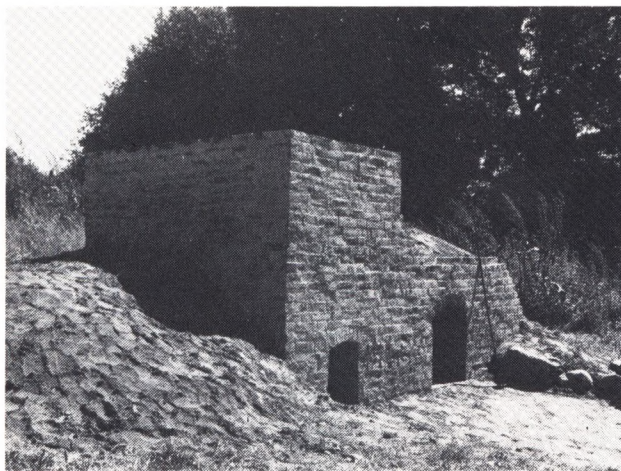
*Fig. 27. Rekonstruktion af ovn III og IV på Forhistorisk Museum, Moesgård.*

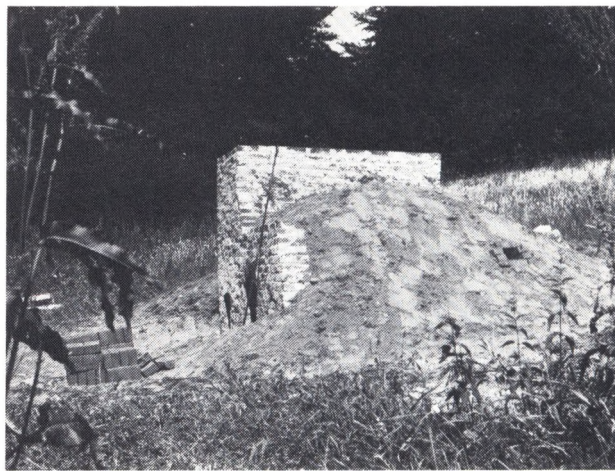
*Fig. 28. Rekonstruktion af ovn III og IV.*

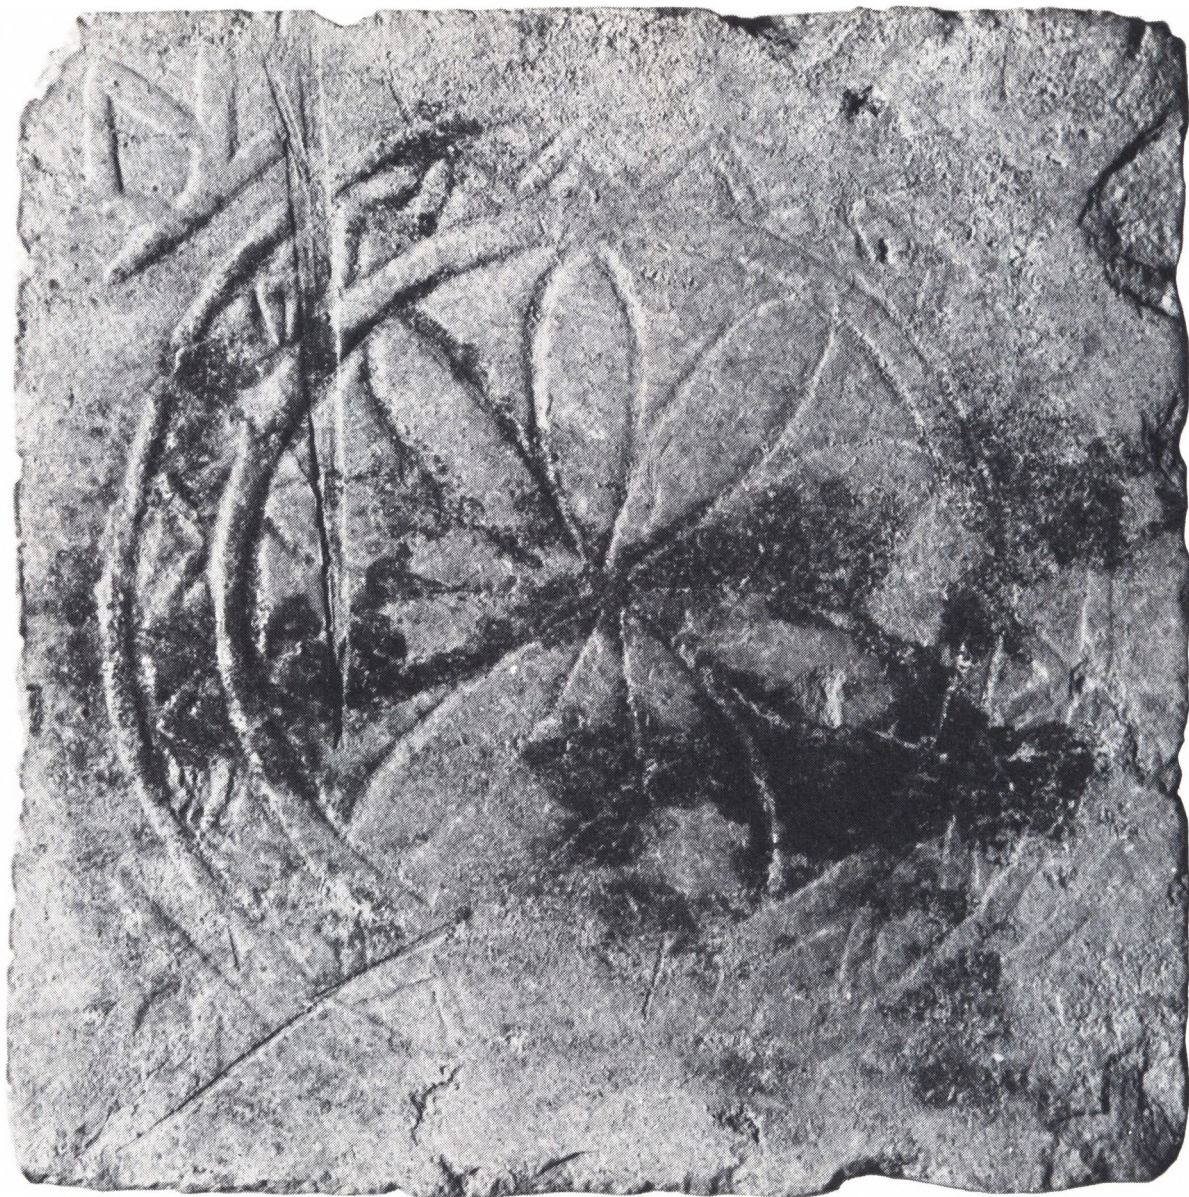
*Fig. 30. Gulvflise, fundet i fylden i oven III-IV. (D174/1977)*

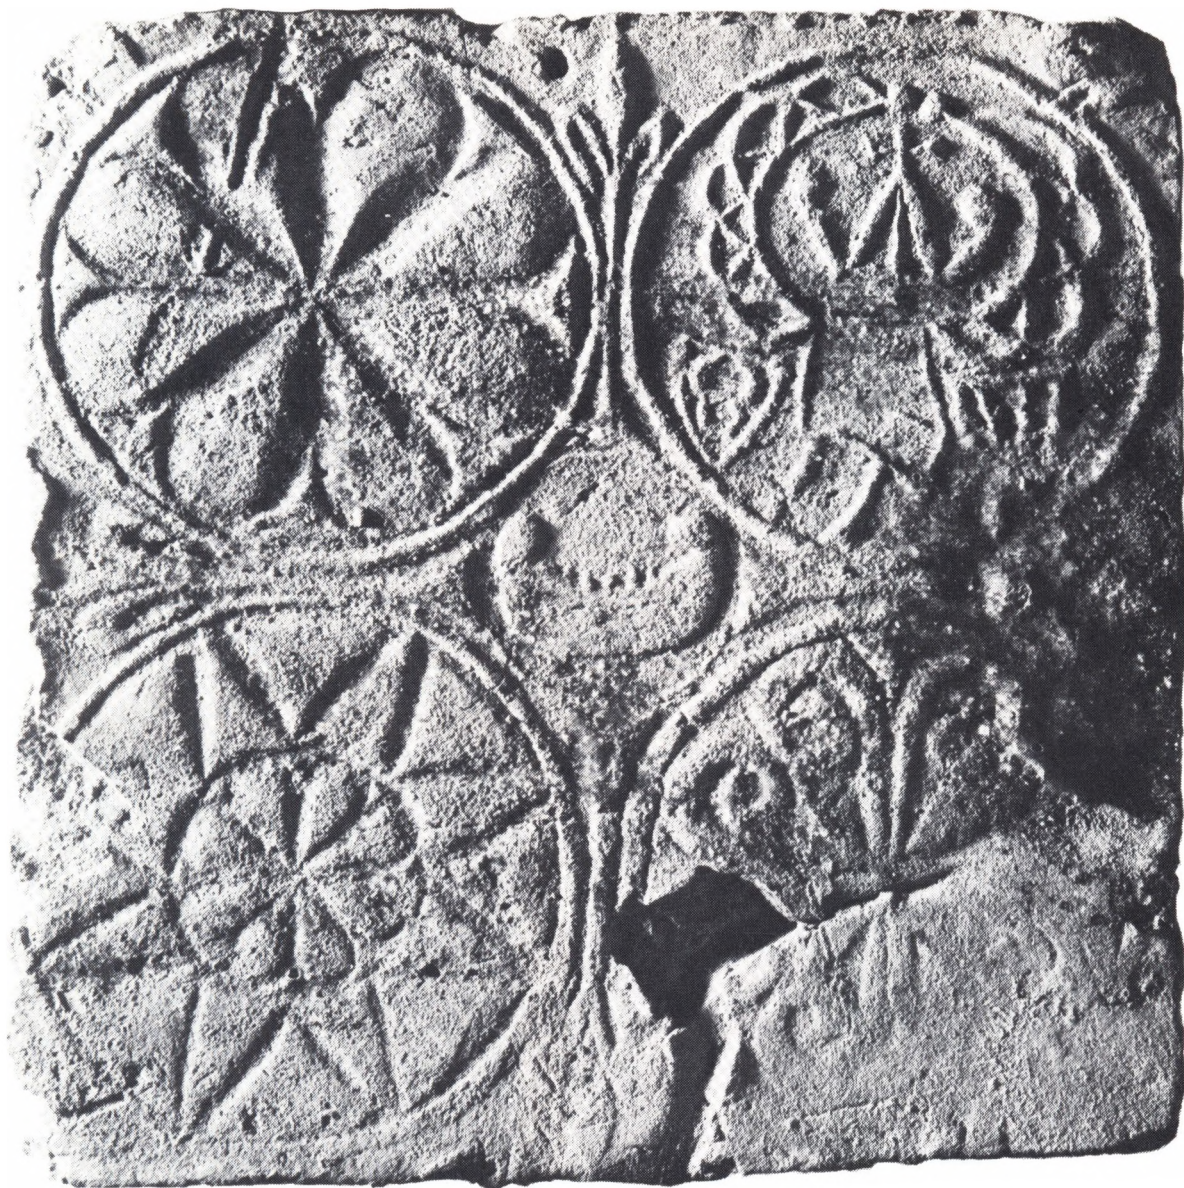
*Fig. 31. Gulvflise, fundet i fylden i oven III-IV. (D193/1977).*

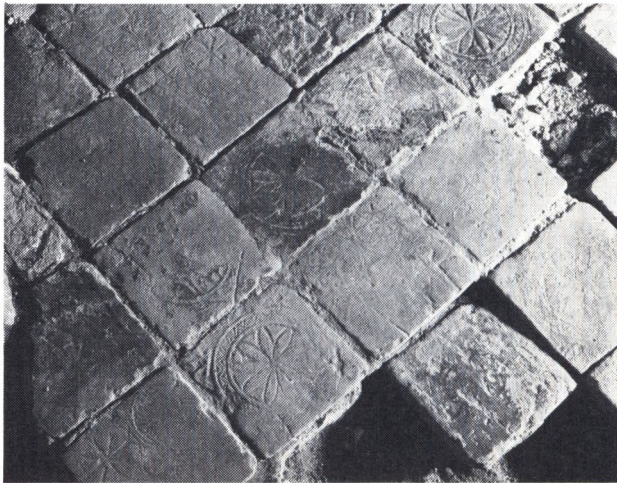
Fig. 34. Flise med fastbrændt, men usmeltet glasur. Fundet i lerpakningen ved sydsiden af ovn IV. (D214/1977).

Ved at betragte de blødbrændte fliser fra lerpakningen ved oven IV får man et indtryk af fliseglasurens

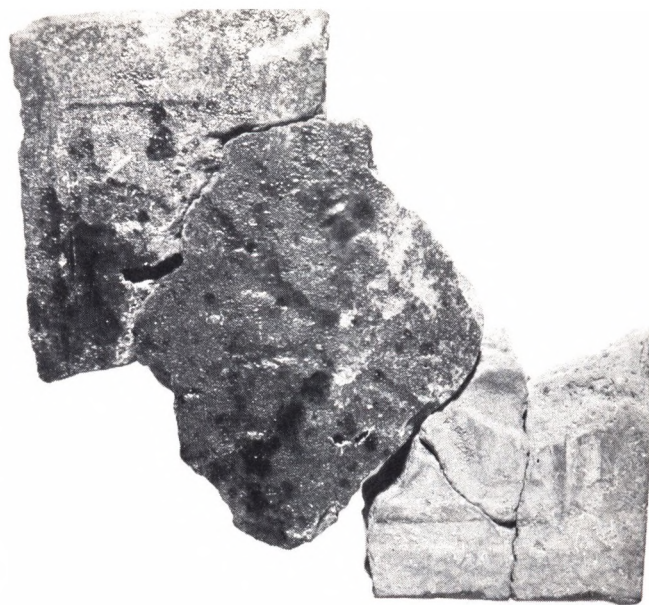
Fig. 35. Brudstykker af flise fra lerpakningen ved sydsiden af ovn IV. De to stykker med sort glasur er genbrændt i 1977 ved en forsøgsbrænding på Forhistorisk Museum, Moesgård. (D203/1977).

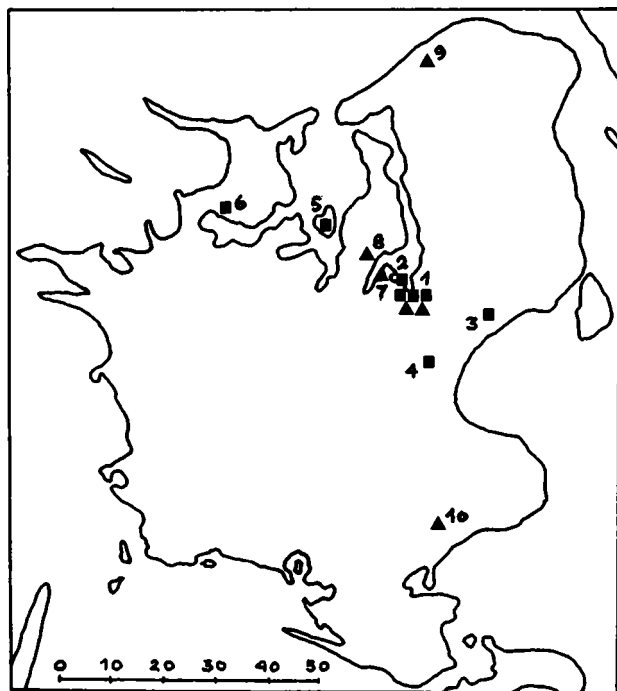
Fig. 36. Kortet viser de lokaliteter, hvorfra man kender fliser med samme ornamenten som fliserne fra Bistrup teglværk. ■ markerer de ornamenttyper, der kendes fra ovn III-IV. ▲ angiver ornamenttyper fra fliser opsamlet på marken. 1. Roskilde. 2. Bistrup borgbanke. 3. Ishøj kirke. 4. Haudrup kirke. 5. Orø. 6. Asnæs kirke. 7. Nebbe voldsted. 8. Gershøj kirke. 9. Vejby kirke. 10. Fakse kalkbrud.

De fem forskellige ornamentter, der pryder fliserne fra ovnene på Bistrup, genfindes på fliser fra en række kirker på Roskilde-egnen og i det nordvestlige Sjælland (fig. 36). Små uregelmæssigheder i motiverne på disse fliser går igen på Bistrup-fliserne, og det er tydeligt, at det samme sæt træstempler har været anvendt. For at få klarhed over, om den middelalderlige flisefremstilling har været centraliseret i værksteder tilknyttet klostre og større kirker, eller om der har fundet lokale produktioner sted, blev der i 1977 indledt en forsøgsrække på Forsøgsstation Risø (29). Med Bi-

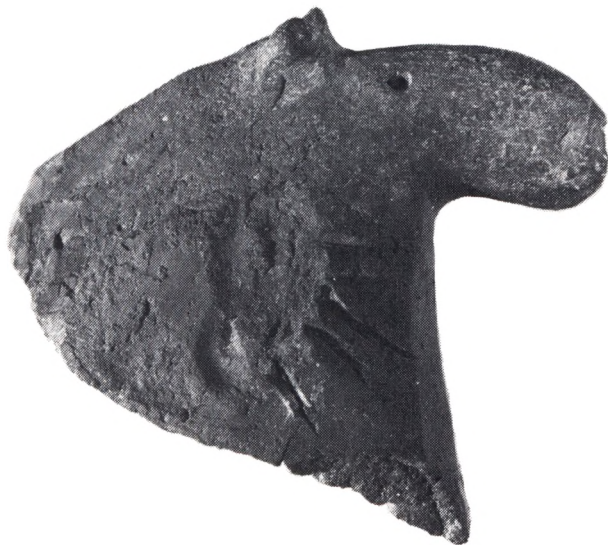
*Fig. 58. Hestehoved af rødbrændt ler, fundet i skellet mellem fyrgravene foran oven I og II. Brudstykket, der er en del af en større, plastisk figur, måler 10 cm fra mule til bruddet midt på halsen. Figuren er muligvis et stykke legetøj, men den kan også have prydet en rygningstagsten. (D273/1977).*
