# Kyrkoarkeologi på Gotland och Västergarns romanska stenkyrka

*Av Waldemar Falck*

### 3. Västergarn

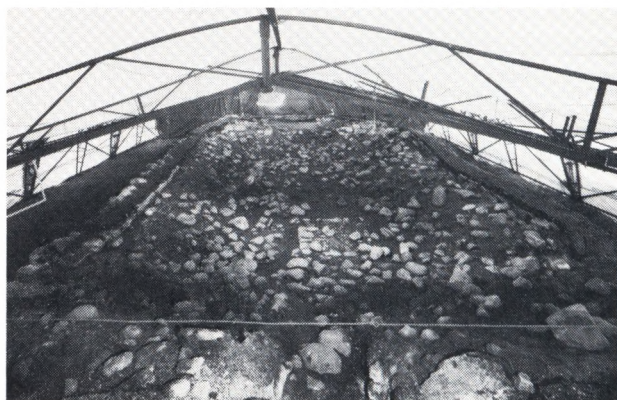
*Fig 4. Kyrkoruinen frilades i skydd av ett tält. Fotot är taget från långhusets västmur mot koret och visar de avtorvade rasmassorna. Foto: W. Falck 1974.*

Dessa stenar hade uppenbarligen en gång ingått i murkärnorna som utfyllnadsmaterial och kvarlämnats vid kyrkans förstörelse (fig 4).

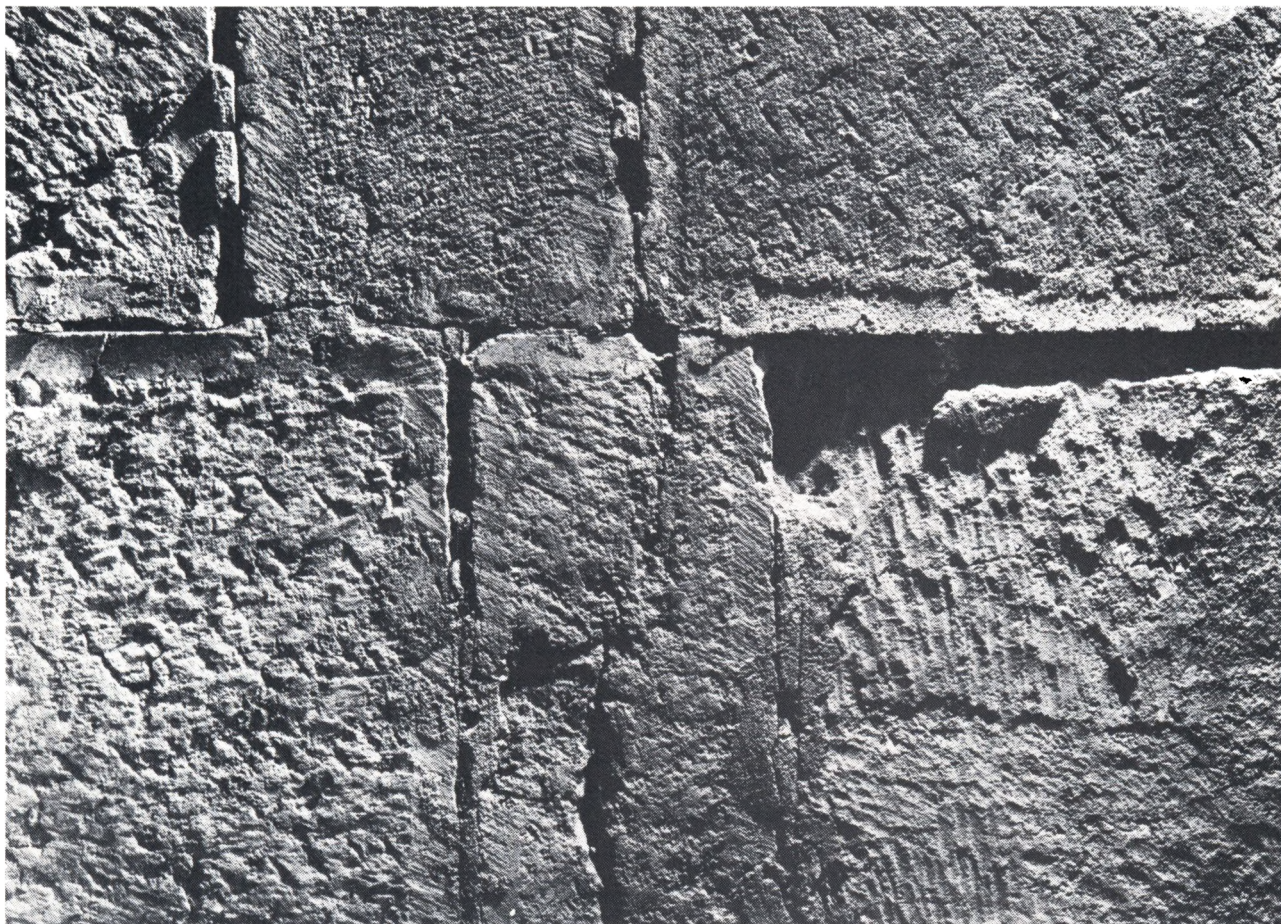
*Fig 7. Av västfasadens kvadermurverk har ett par skift bevarats över sockeln. Dessa uppvisar en förvånansvärt välbevarad yta. Blocken har en delvis sinsemellan mycket varierad behugning. Foto: W. Falck 1974.*

sant var huggningen av några sockelblock på långhusets västsida, som uppvisar en dekorativ kryss- eller vinkelhuggning, fig 7, här alldeles uppenbart avsedd att tjäna som dekor och inte som fäste för en eventuell puts.
